## 令和元年台風第19号による被害等

### 令和元年台風第19号による被害等 構成

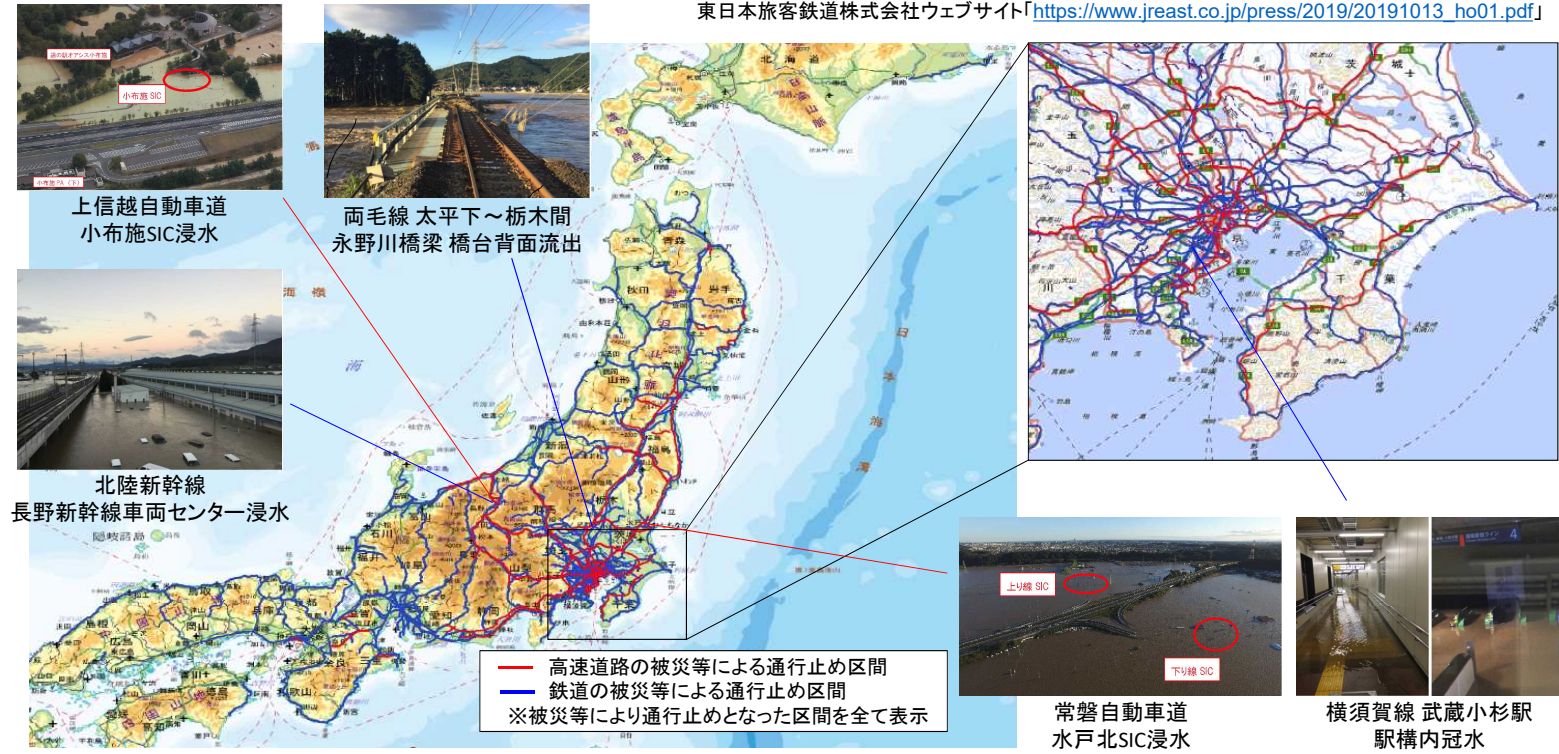
「台風第19号」に伴う高速道路・鉄道の不通区間

- 高速道路や鉄道は、北海道から中国・四国地方までの広範囲にわたって影響を受けた。
- 高速道路への影響は、最大で、被災:13路線15区間、強風等による通行止め:87路線93区間であった。
- 鉄道への影響は、最大で、運行休止:83事業所247路線であった。

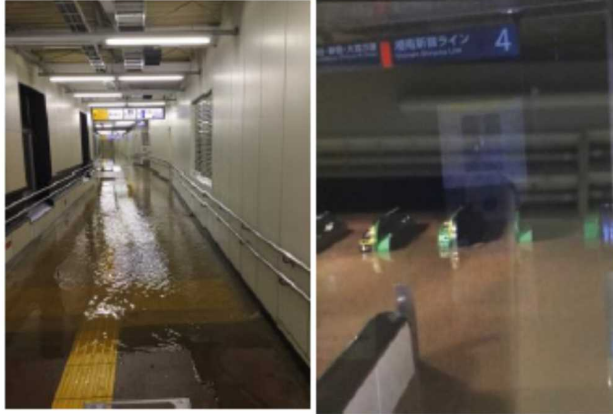
### ⑤横須賀線 武蔵小杉駅 駅構内冠水

- 台風第19号では、広範囲で内水氾濫等が発生。多摩川沿いのJR武蔵小杉駅前では広範囲で浸水が発生。浸水は駅構内にも及び、自動改札機が水没するなどの被害が発生した。
- また、浸水区域内のタワーマンションの一部では、電源設備が浸水したことにより、一週間以上電気や水道が途絶え、施設等の耐水化が課題となった。

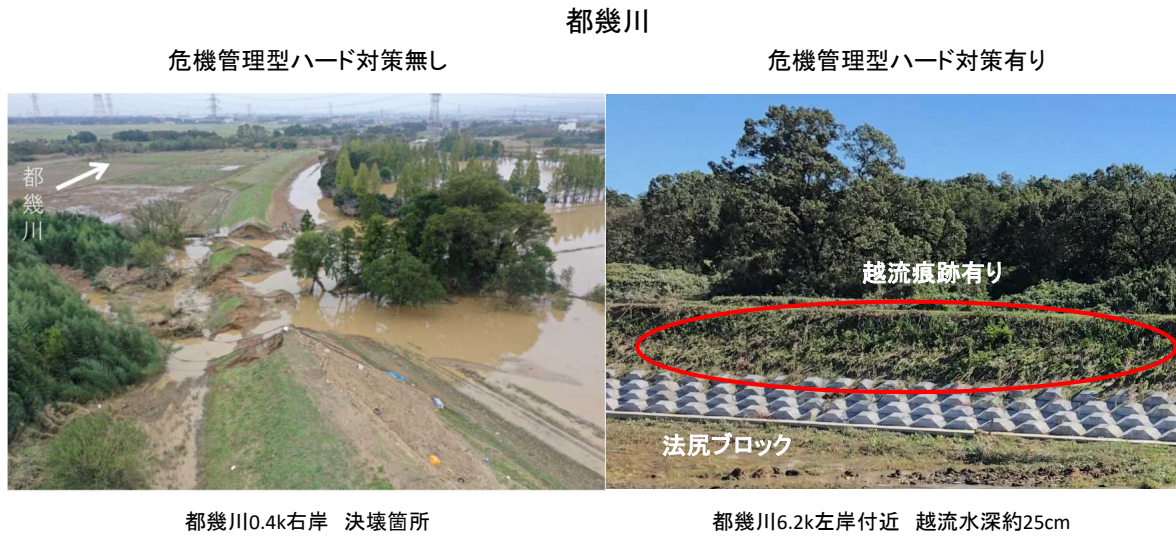
- 氾濫リスクが高いにも関わらず、当面の間、上下流バランス等の観点から堤防整備に至らない区間などについて、決壊までの時間を少しでも引き延ばすよう、堤防構造を工夫する「危機管理型ハード対策」を進めているところ。
- 荒川水系都幾川では、今般の台風第19号により危機管理型ハード対策を実施した箇所で越流(越流時の水深は約25cm)が発生したものの、堤防の決壊に至らなかった。

- ・詳細な効果の把握に、内水湛水の有無、越水時間等の状況を整理し、評価することが必要となる。
- ・なお、決壊した堤防、決壊を回避した堤防の各種諸元等(材質、計上、越水状況)は同一ではない。

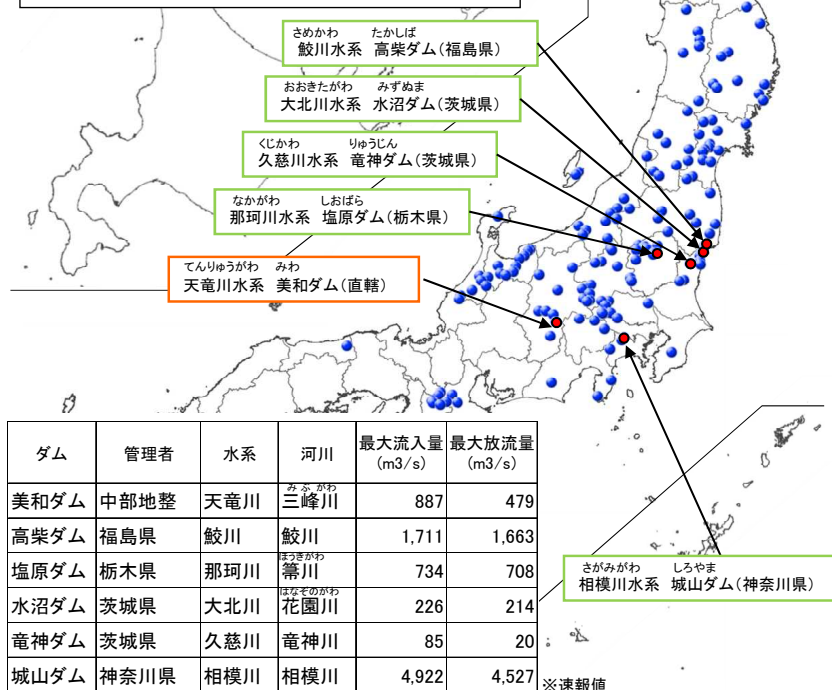
## 異常洪水時防災操作実施ダム位置図

- 令和元年台風第19号において、国土交通省所管ダムでは、146ダムで洪水調節を実施。
- そのうち、6ダムについては、洪水調節容量を使い切る見込みとなり、ダムへの流入量と放流量を同程度とする異常洪水時防災操作へ移行。

- 防災操作(洪水調節)実施ダム(146ダム)
- うち、異常洪水時防災操作へ移行したダム(6ダム)

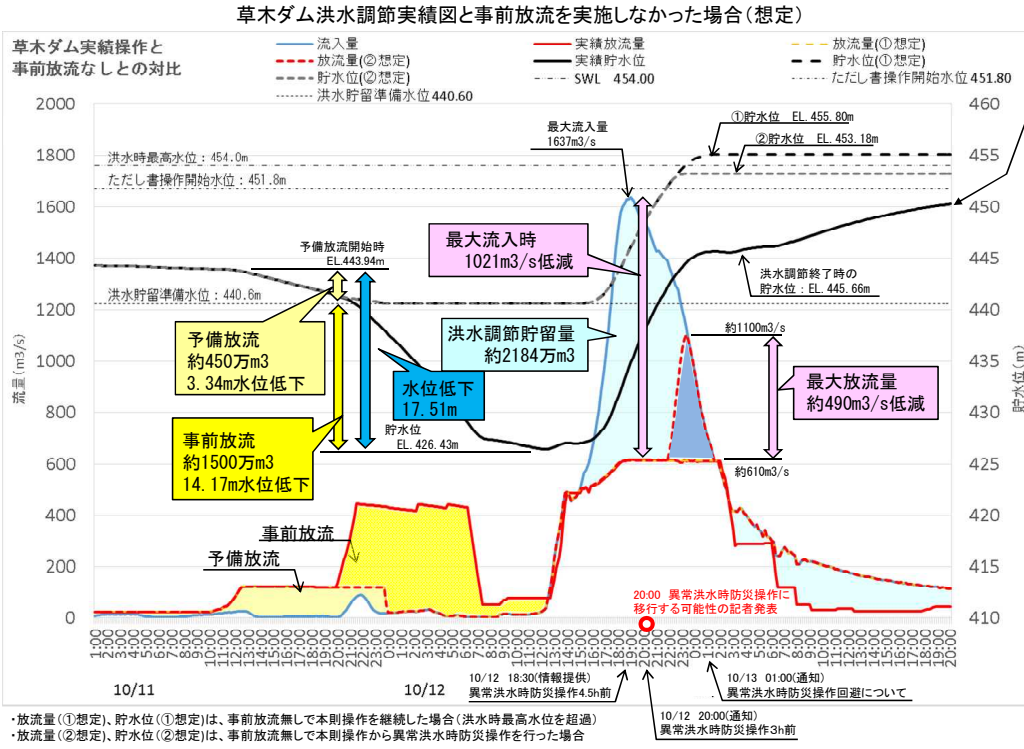
- 台風19号による大規模な出水に対し事前放流を実施し、洪水調節により約2,184万m<sup>3</sup>をダムに貯留。
- 洪水調節容量は2000万m<sup>3</sup>で、事前放流がなければ、異常洪水時防災操作に移行していたと想定。
- この場合、ダムからの放流量が増加し、約1100m<sup>3</sup>/sの放流となっていたと想定。

洪水調節後は、非洪水期であることから徐々に貯水位を回復させ、10/16にEL.453.40m程度まで回復

①洪水調節前(10/12 9:30頃) (予備放流実施後) EL.427.04m

②洪水調節後(10/13 8:00頃) EL.446.72m

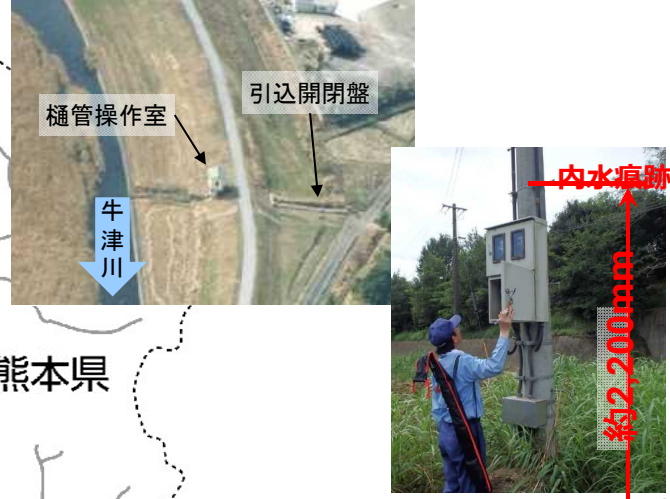
●引込開閉器盤水没状況(辻ノ平1号排水樋管)

○六角川水系牛津川などでは、令和元年の8月の下旬の前線に伴う大雨により、樋管において、引込開閉器盤が水没し、電源等が遮断される状況となった。

- 引込開閉器盤が水没し、電源等が遮断された樋管（11箇所）
- ・六角川水系六角川 潮見第2排水樋管 1箇所
  - ・六角川水系武雄川 高橋第2排水樋管 1箇所
  - ・六角川水系牛津川 右原排水樋管 三角排水樋管 5箇所
  - 庄排水樋管 辻ノ平1号排水樋管 山多久排水樋管
  - ・松浦川水系松浦川 大野川排水樋管 古川排水樋管 4箇所
  - 和田西排水樋管 大川排水樋管

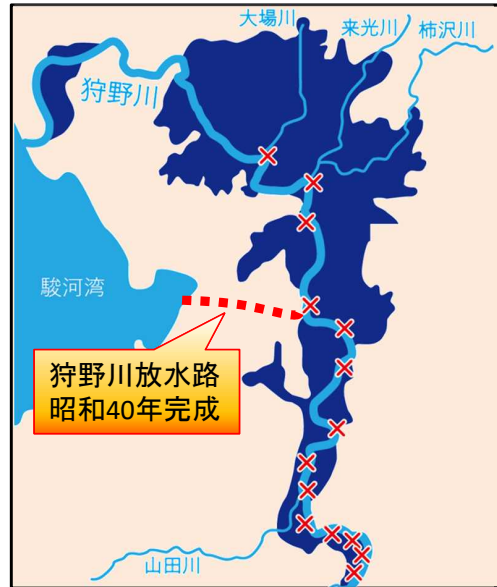
⇒**狩野川本川の越水を防ぎ、人的・物的被害を軽減**

狩野川放水路により、約1,000m<sup>3</sup>/sの洪水を分派し本川の流量を低減
