# 河川情報ホットライン活用ガイドライン検討会

平成28年10月21日

# 台風10号における東北地方の出水概要

# 小本川水系小本川（岩手県岩泉町岩泉～小本地先）

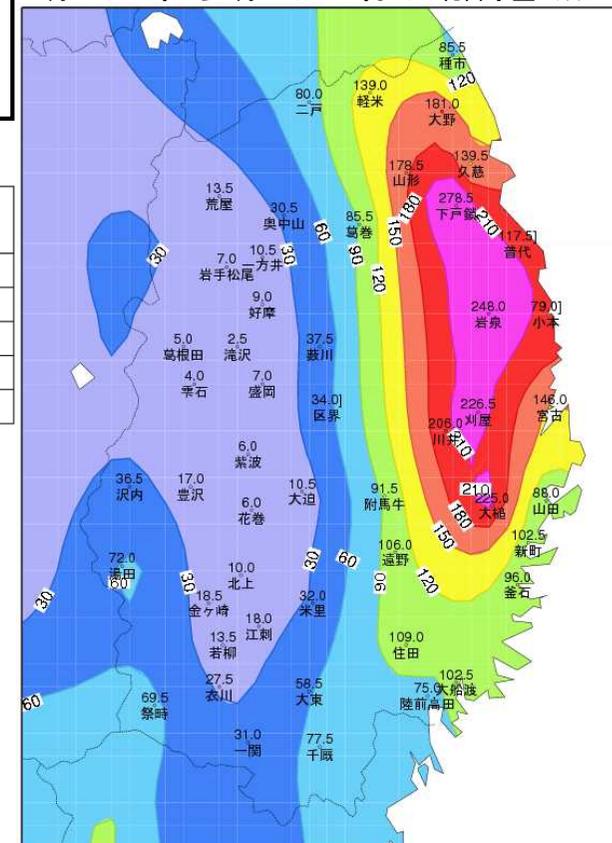
8月29日0時から8月31日12時までの総降水量 (単位:mm)

● 台風10号に伴い、28日から降り続けた降雨により、<sup>シモトクサリ</sup>下戸鎖雨量観測所(久慈市)では、279mmの累加雨量を記録。

観測地点	総降水量 単位:mm	観測地点	総降水量 単位:mm
下戸鎖	278.5	大野	181.0
岩泉	248.0	山形	178.5
刈屋	226.5	宮古	146.0
大槌	225.0	久慈	139.5
川井	206.0	軽米	139.0

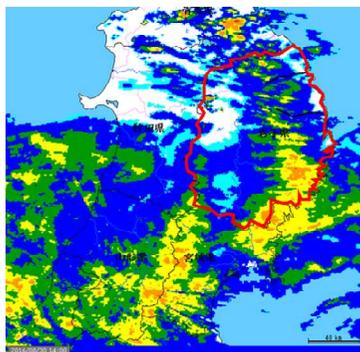
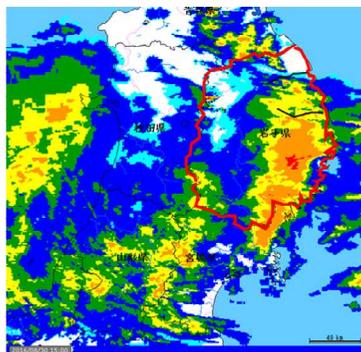
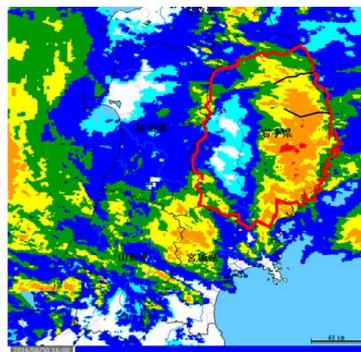
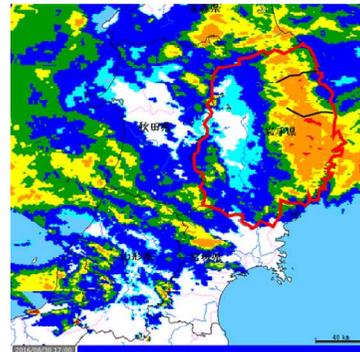
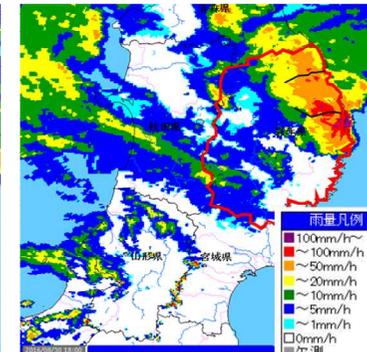
30日14時

30日15時

30日16時

30日17時

30日18時

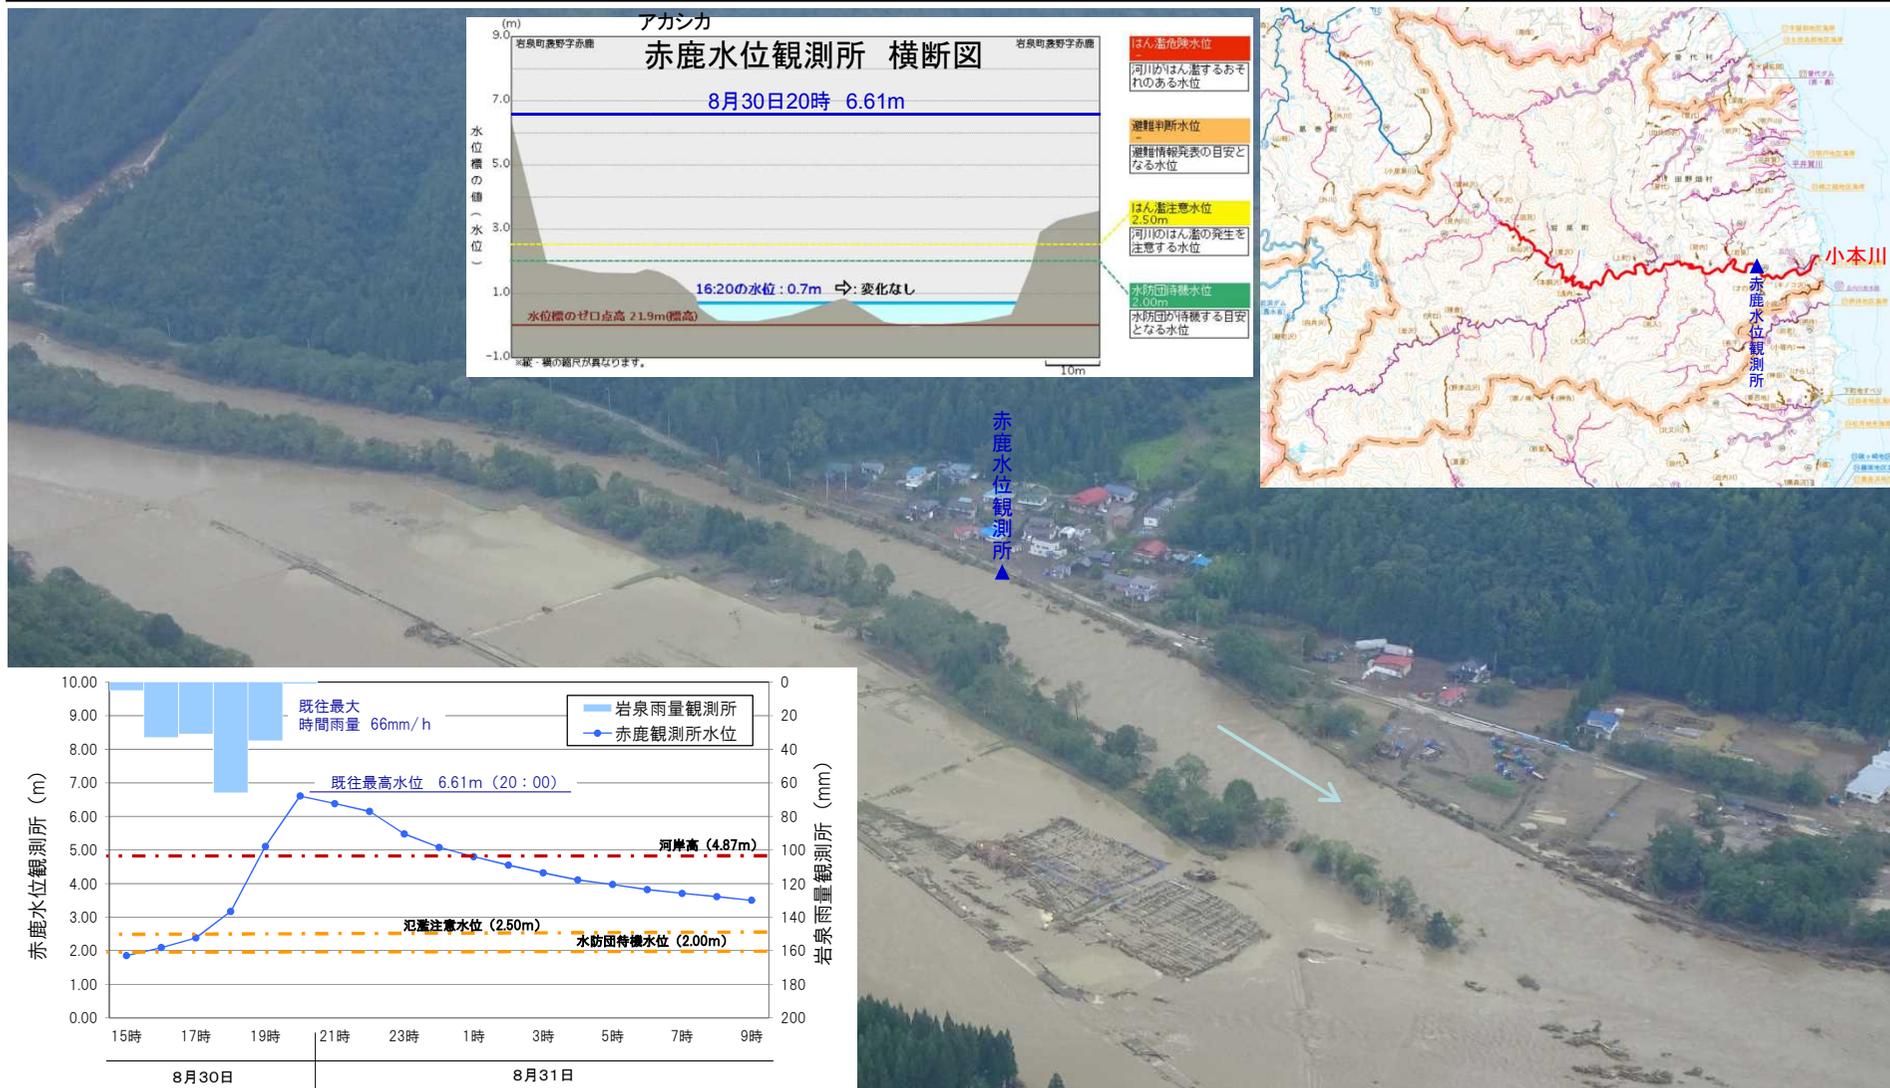
- 久慈川等17河川で氾濫危険水位を上回った。
- 小本川水系小本川等では堤防が決壊するなどして、家屋等の浸水被害が発生。
- 岩手県他で、35,715世帯、78,906人に避難指示、50,981世帯、127,362人に避難勧告が発令される。

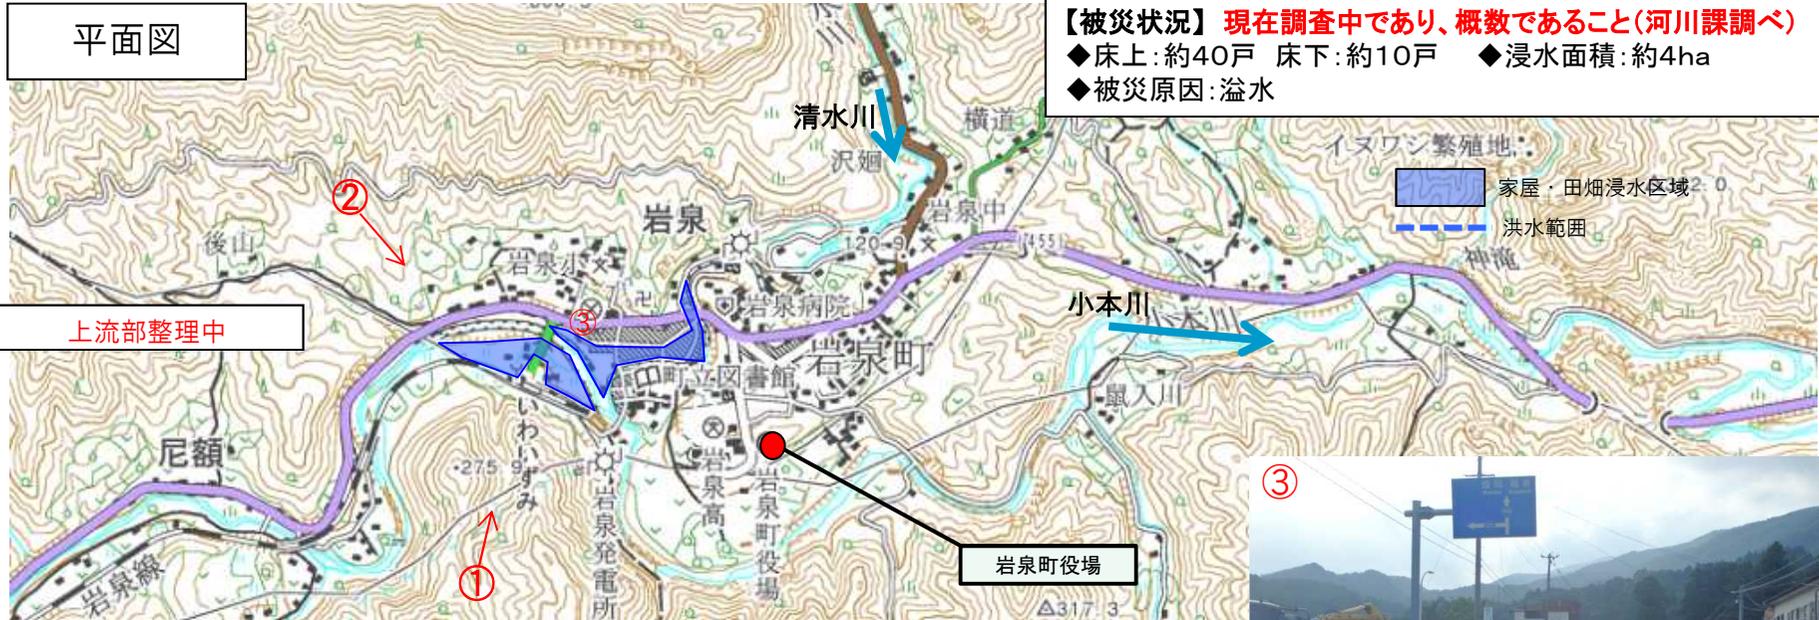
平面図

上流部整理中

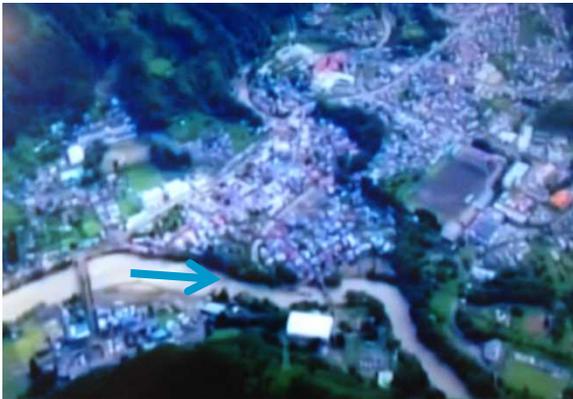
① 岩泉町市街地（清水川合流部）状況

H28. 8. 31 航空撮影

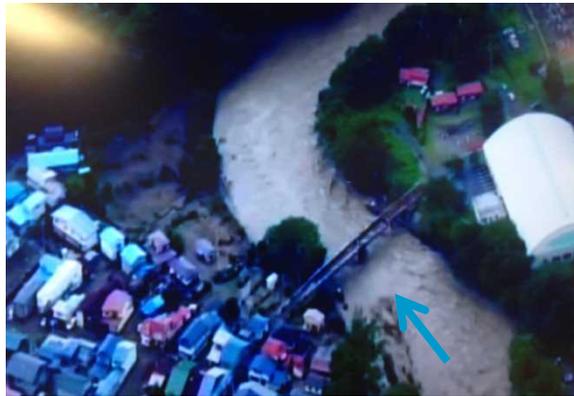
② 岩泉町市街地（清水川合流部）状況

H28. 8. 31 航空撮影

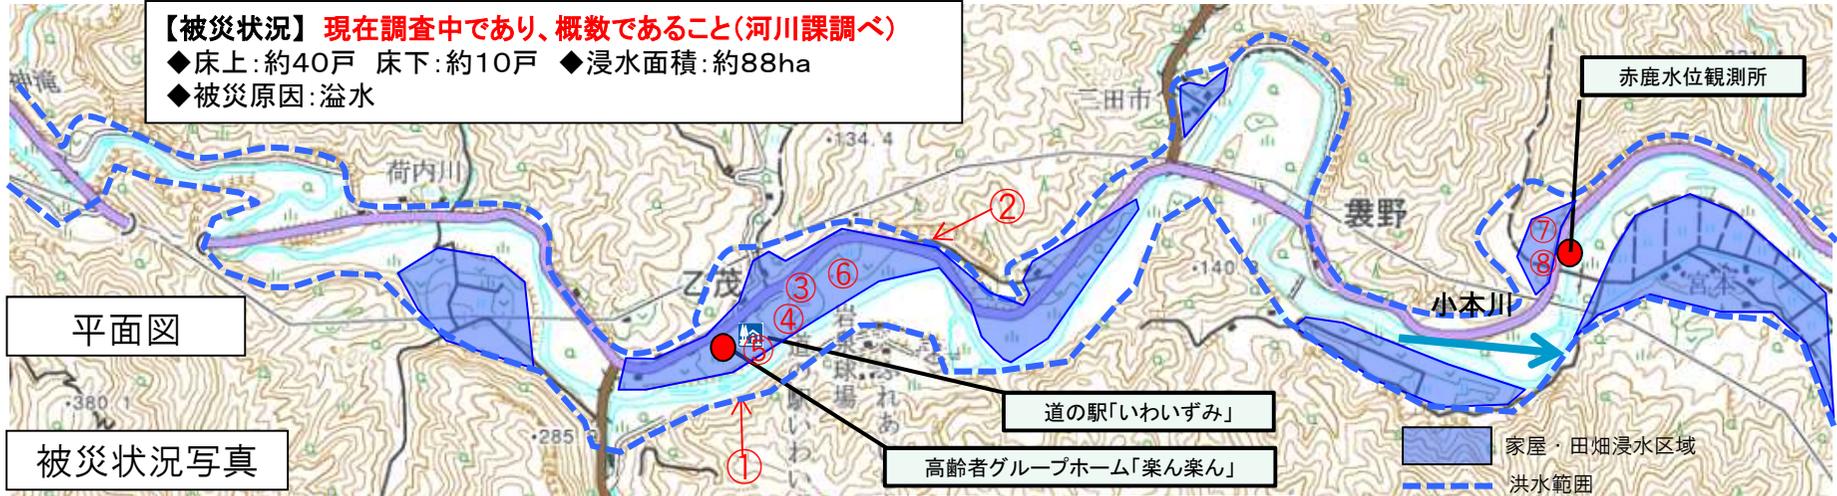
平面図

- ◆床上:約40戸 床下:約10戸 ◆浸水面積:約88ha
- ◆被災原因:溢水

家屋・田畑浸水区域  
洪水範囲

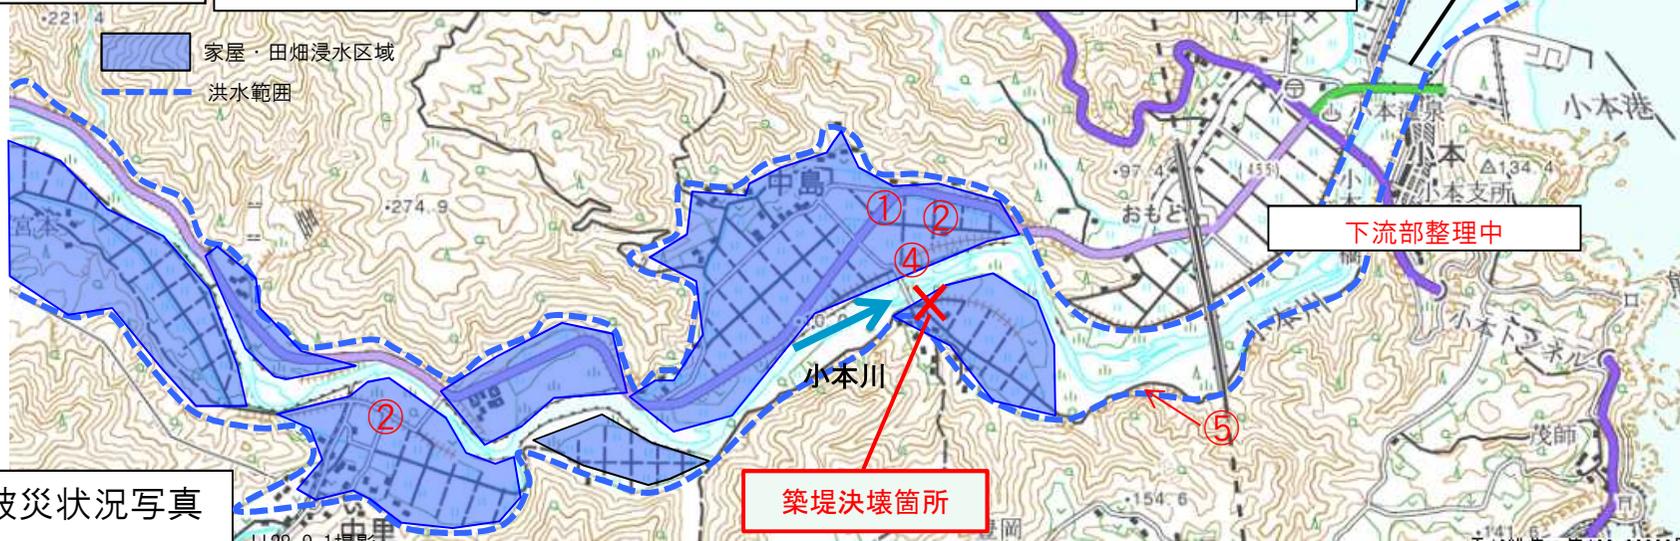
平面図

◆ 床上: 約20戸 床下: 約10戸 ◆ 浸水面積: 約150ha ◆ 被災原因: 溢水、越水、決壊
