第2回自然部会 追加説明資料

環境保全対策の実施状況について

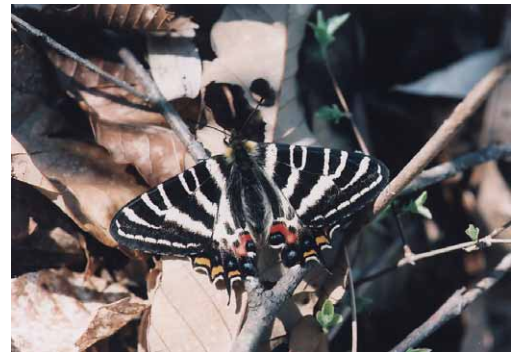
図-3 カンアオイの確認状況

試験湛水により、ギフチョウの食草であるカンアオイ類（ミヤコアオイ）の生育地の水没するため、水没しないダム事業用地内で、代替生息地を設定し、平成8年に、ミヤコアオイの移植およびギフチョウの卵や幼虫の移動を行った。

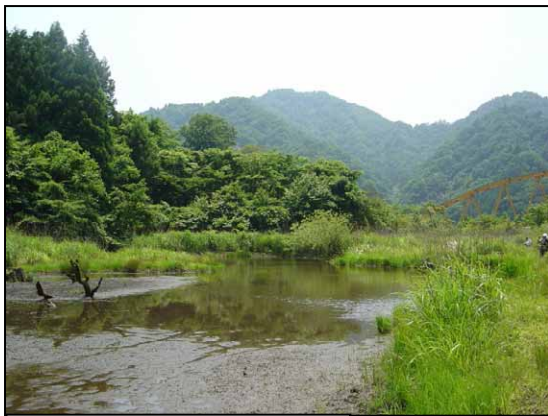
撮影日：平成17年6月

ダム事業の関連工事により発生した土捨場に沢水を導入して湿地環境、里山環境等の復元を目的としたビオトープ整備を行った。なお、平成11年8月の出水で流出した土砂を除去した以外は、人の手は加えられていない。
