## 第3回東北地方太平洋沖地震を踏まえた河口堰・水門等技術検討委員会

### 前回指摘事項について

津波に関する用語の定義（案）

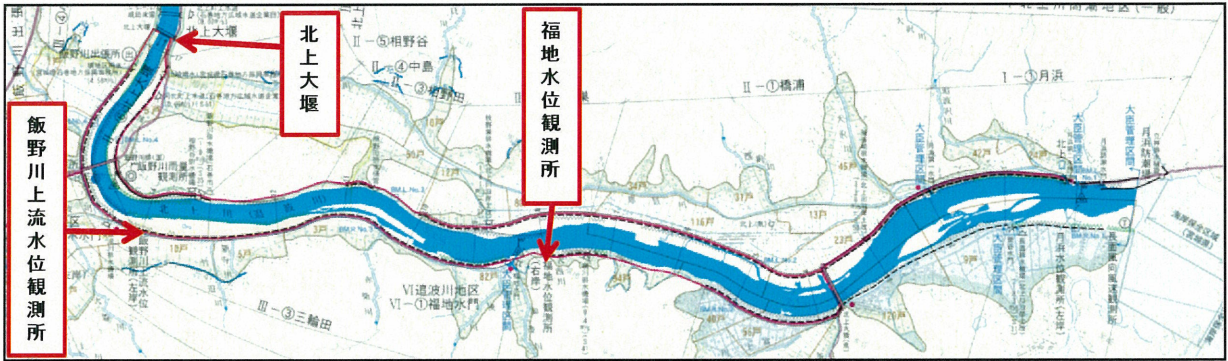
北上川の水位観測所における 1 分水位データと 10 分水位データの比較

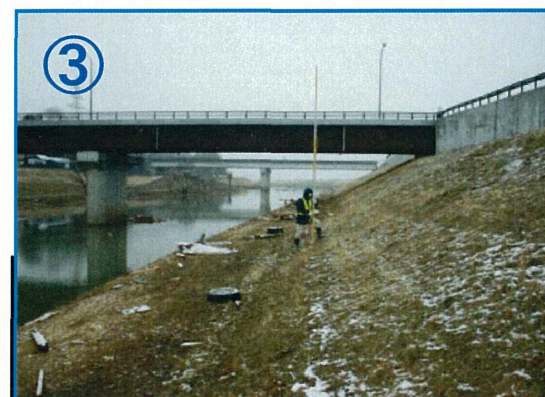
漂流物の状況。  
(R5.0k付近)

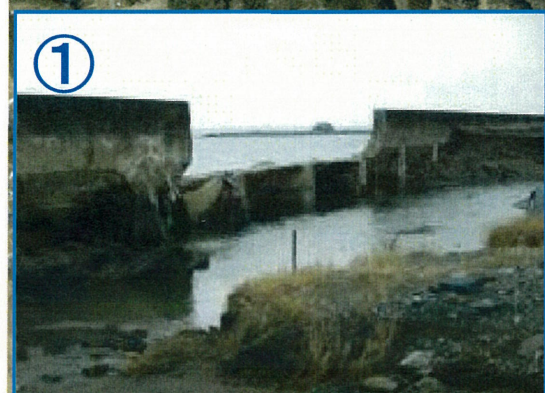
特殊堤が一部流出。  
(R0.3k付近)

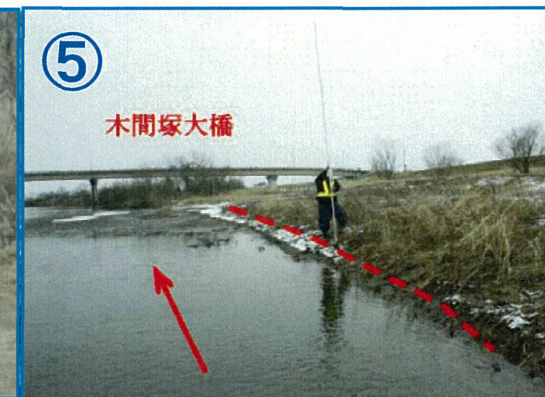
痕跡調査による津波の到達地点。  
(R14.5k)

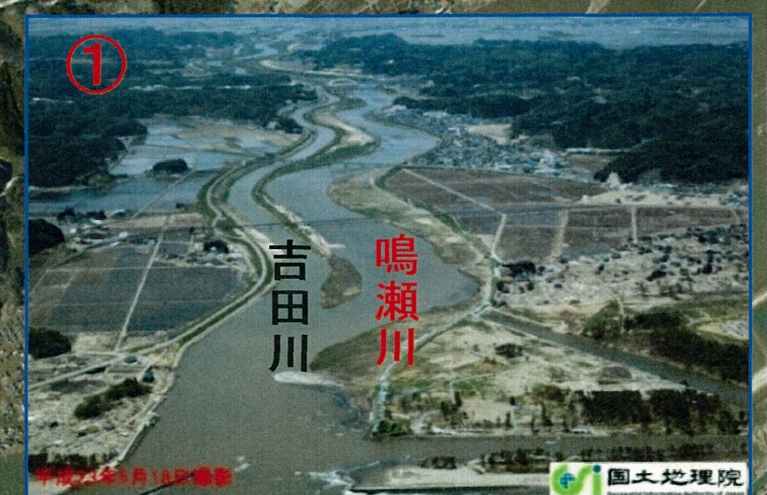
河口部状況。

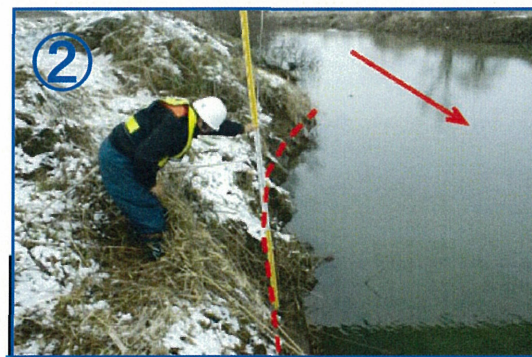
痕跡調査による津波の到達地点。  
(R20.2k)

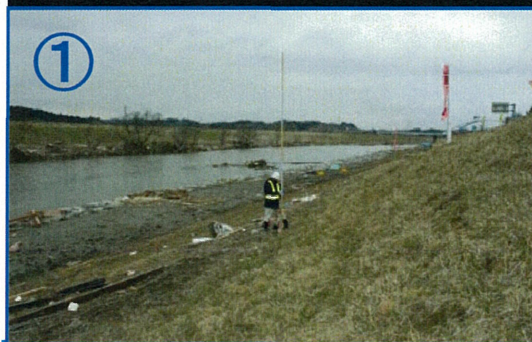
漂流物の状況。  
(R6.0k付近)

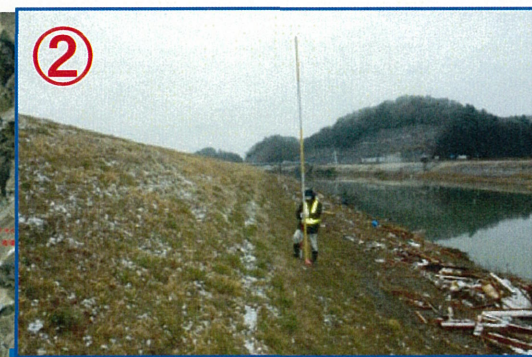
漂流物の状況。  
(L4.6k付近)
