## 令和元年台風第19号による被害について

# 令和元年10月台風第19号の特徴(降雨)

# 令和元年台風第19号(一般被害)

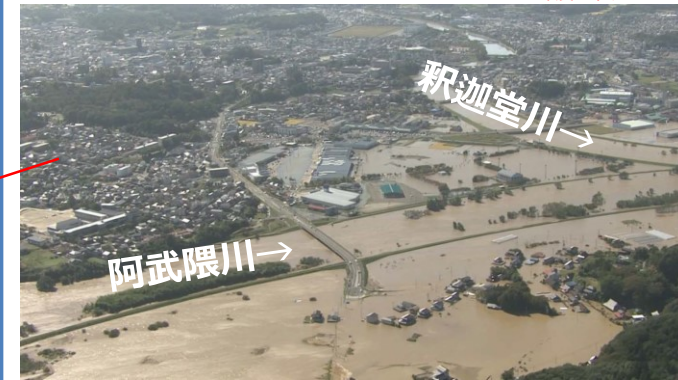
## 阿武隈川系阿武隈川(福島県須賀川市ほか)

堤防の決壊等により、約3,400haが浸水。市全体で床上浸水868戸、床下浸水208戸(11/5※)の家屋被害等が発生。

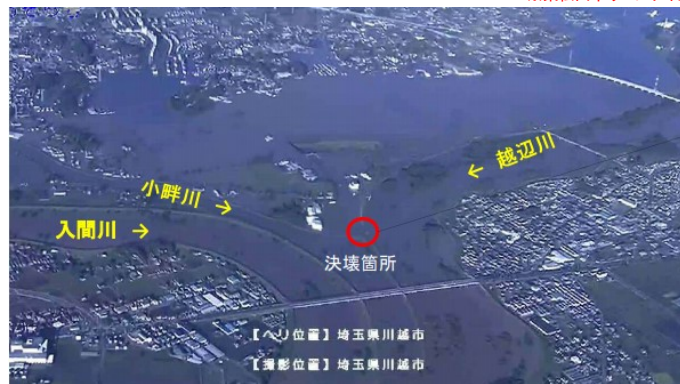
## 荒川水系越辺川、都幾川(埼玉県川越市ほか)

堤防の決壊等により、約2,220haが浸水。市全体で床上浸水329戸、床下浸水72戸(11/1※)の家屋被害等が発生。

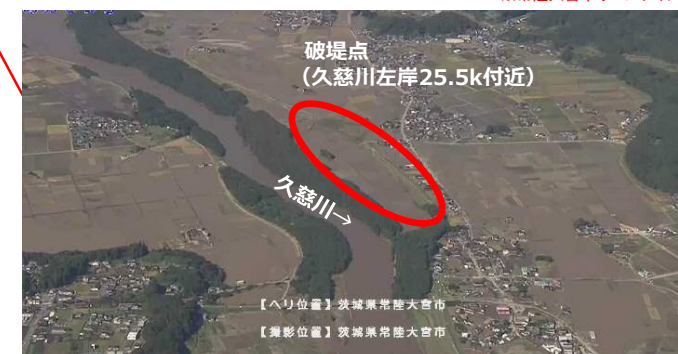
## 久慈川水系久慈川、里川(茨城県常陸大宮市ほか)

堤防の決壊等により、約1,650haが浸水。市全体で床上浸水475戸、床下浸水87戸(10/15※)の家屋被害等が発生。

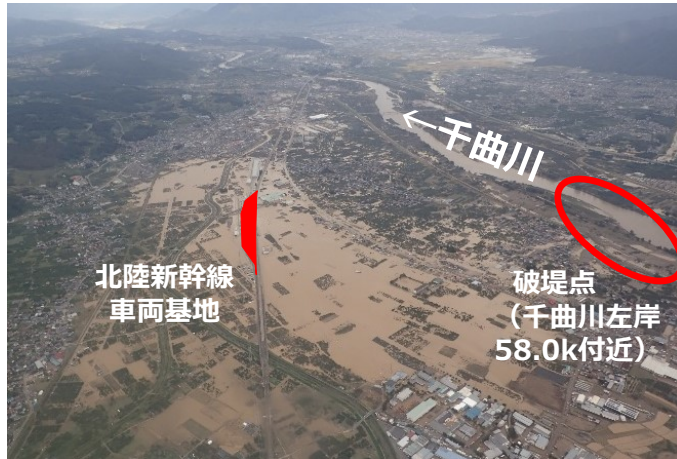
信濃川水系千曲川(長野県長野市)

- 令和元年台風第19号により広い範囲で記録的な大雨となり、関東・東北地方を中心に計140箇所で堤防が決壊するなど、河川が氾濫し、国管理河川だけでも約25,000haが浸水

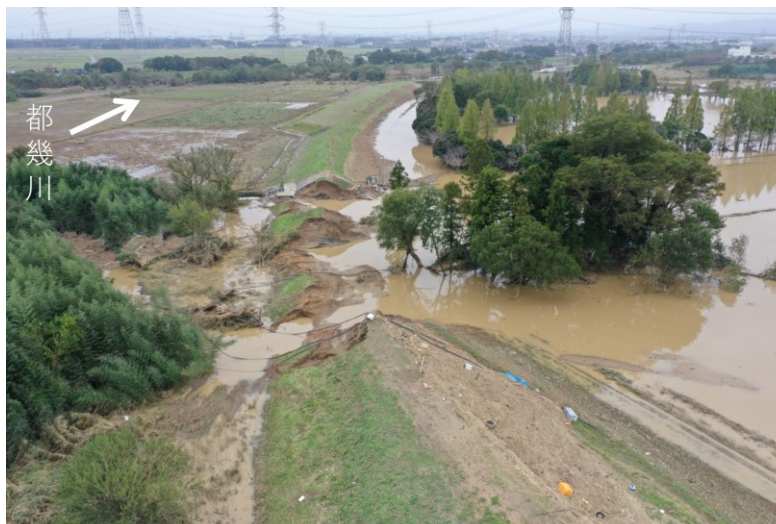
### 危機管理型ハード対策無し

都幾川0.4k右岸 決壊箇所

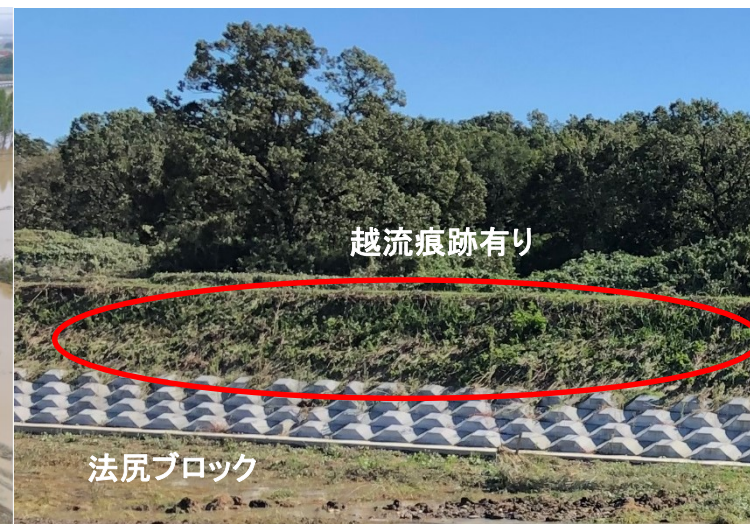
### 危機管理型ハード対策有り

都幾川6.2k左岸付近 越流水深約25cm

- ・詳細な効果の把握に、内水湛水の有無、越水時間等の状況を整理し、評価することが必要となる。
- ・なお、決壊した堤防、決壊を回避した堤防の各種諸元等(材質、計上、越水状況)は同一ではない。

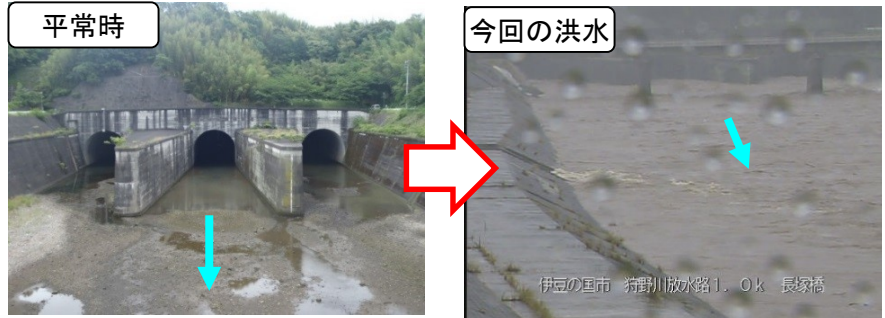
- 狩野川放水路は昭和23年のアイオン台風を契機として昭和26年に着工し、その後、昭和33年の狩野川台風による甚大な被害を受けて計画を見直し、昭和40年に完成しました。**(事業費約300億円(現在価値))**
- 今回の令和元年台風第19号は、狩野川流域に対して、**狩野川台風よりも多くの雨**をもたらしました。
- 今回、放水路直上流にある千歳橋流量観測所で約2,060m<sup>3</sup>/sの流量を観測しましたが、このうち約1,000m<sup>3</sup>/sを放水路で分派したことにより、**分派下流地点の沼津市や三島市等を流れる本川水位を低下**させることができました。
- 昭和33年狩野川台風では、狩野川流域において死者・行方不明者853人、家屋浸水6,775戸の甚大な被害が発生しましたが、今回の台風第19号では、**狩野川本川からの氾濫を防ぐことができ、人的被害をゼロ、家屋の浸水被害も内水等による約1,300戸に抑えることができました。**

狩野川放水路により、約1,000m<sup>3</sup>/sの洪水を分派し  
本川の流量を低減
