## 検討の背景と論点

# 令和6年能登半島地震の概要（令和6年1月1日16時10分の地震）

# 能登半島地震により生じた主な被害

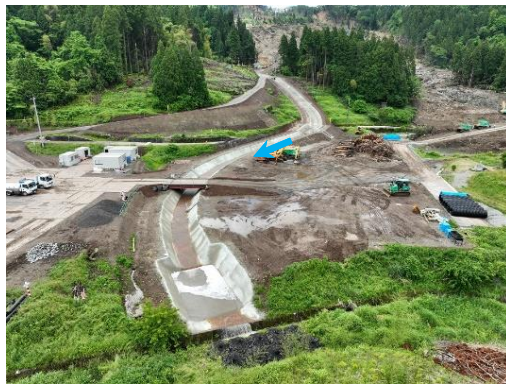
応急対策工事状況（紅葉川）  
仮排水路設置完了

紅葉川は、現況安定した状態にあるが、今後の降雨等により不安定化することによって、監視体制を整備し、対応工事実施中。  
河道閉塞(土砂ダム)箇所について、水圧式水位計、GPS、監視カメラで監視体制を強化。

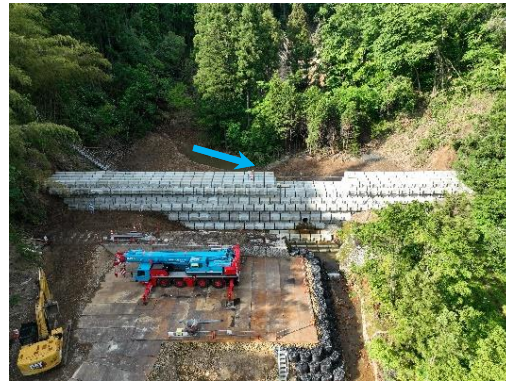
応急対策工事状況（寺地川）  
ブロック堰堤設置完了

寺地川は、現況安定した状態にあるが、溪流の勾配が急であり保全対象も近いことから、監視体制を整備し、対応工事実施中。  
寺地川の谷出口付近で水圧式水位計及びカメラ監視を実施中。

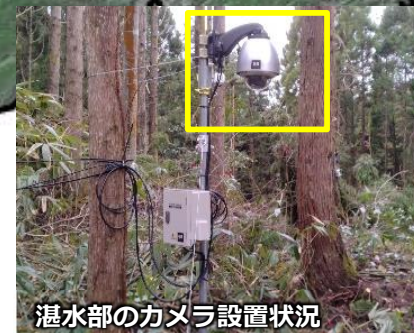
湛水部のカメラ設置状況

牛尾川における監視状況  
(鈴屋川(牛尾川))

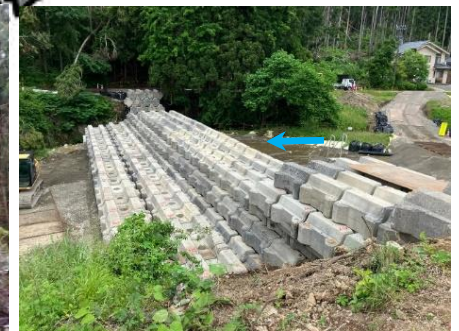
応急対策工事状況（鈴屋川（牛尾川））  
ブロック堰堤設置完了

鈴屋川は、現況安定した状態にあるが、今後の降雨等により不安定化することによって、監視体制を備し、対応工事実施中。  
鈴屋川(右支川牛尾川)の河道閉塞(土砂ダム)箇所について、水圧式水位計、牛尾川の谷出口付近で水圧式水位計及びカメラ監視を実施中。

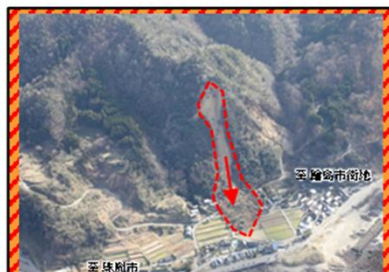
写真① 国道249号大谷トンネル内の崩落

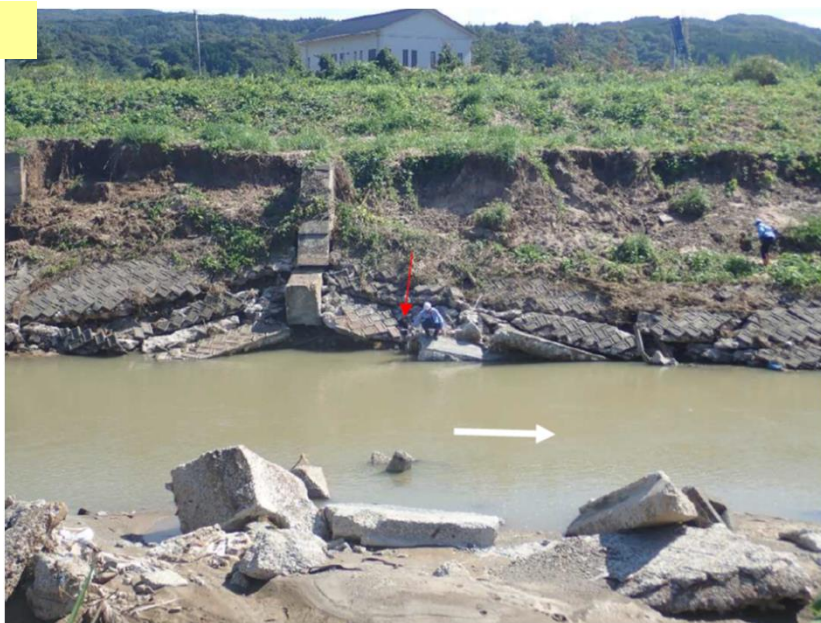
八ヶ川

地震で隆起(3.5m)した場所で護岸が損傷

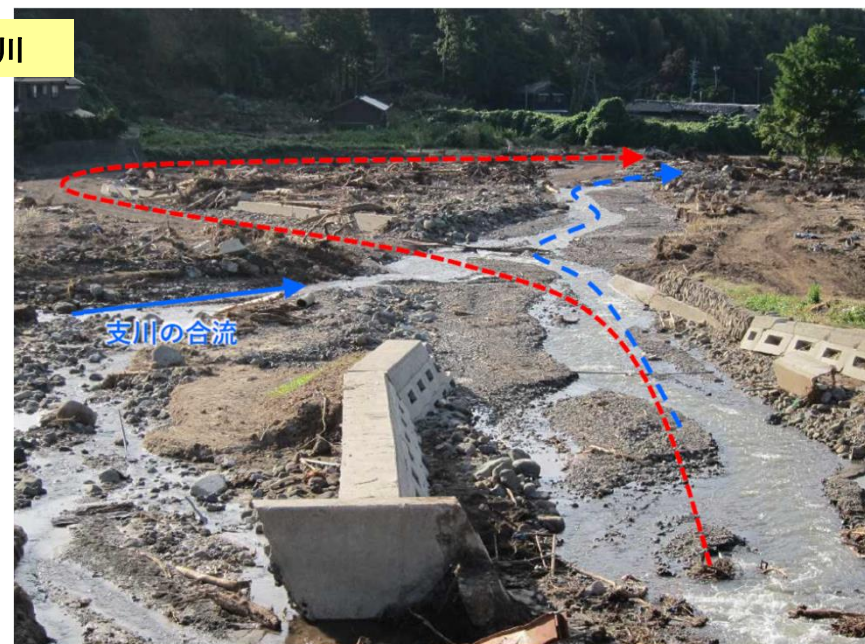
塚田川

流木、土砂を含む洪水により流路が変更 (ショートカット)

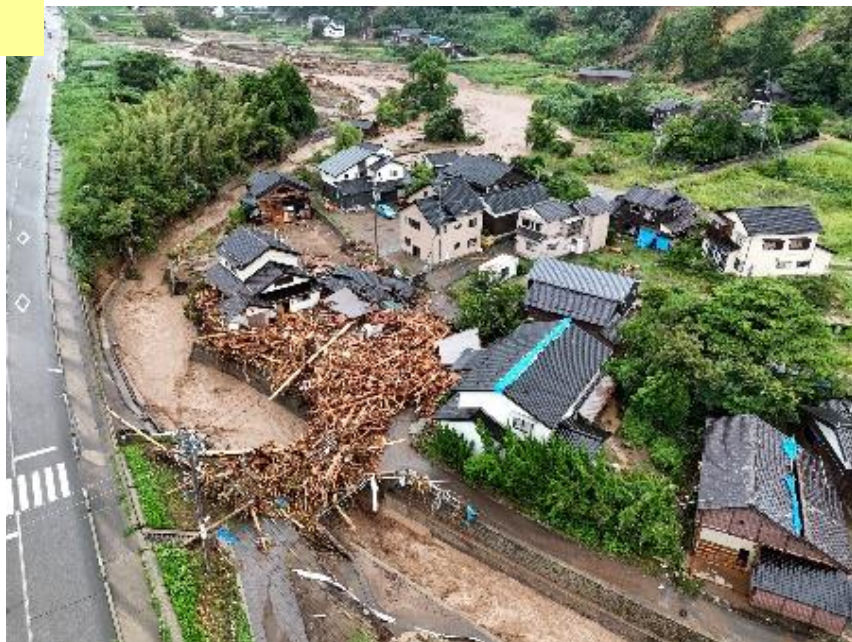
塚田川

横断工作物(橋)に大量の流木が捕捉

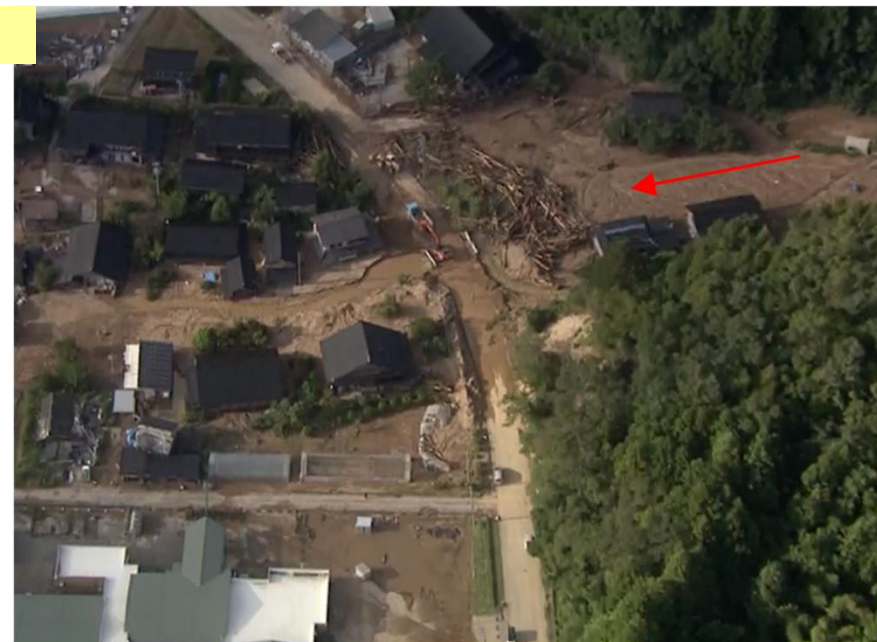
寺地川

浸水想定区域図作成対象外の河川でも氾濫が発生
