# 能登半島での地震・大雨による被害とこれまでの対応

令和7年1月14日

1. 能登半島地域の概要
2. 能登半島地震による被害等の状況
3. 能登半島地震における河川、砂防関連の対応
4. 能登半島での大雨による河川、砂防関連の被害
5. これまでの自然災害を踏まえた中小河川対策及び土砂・流木対策等の現状

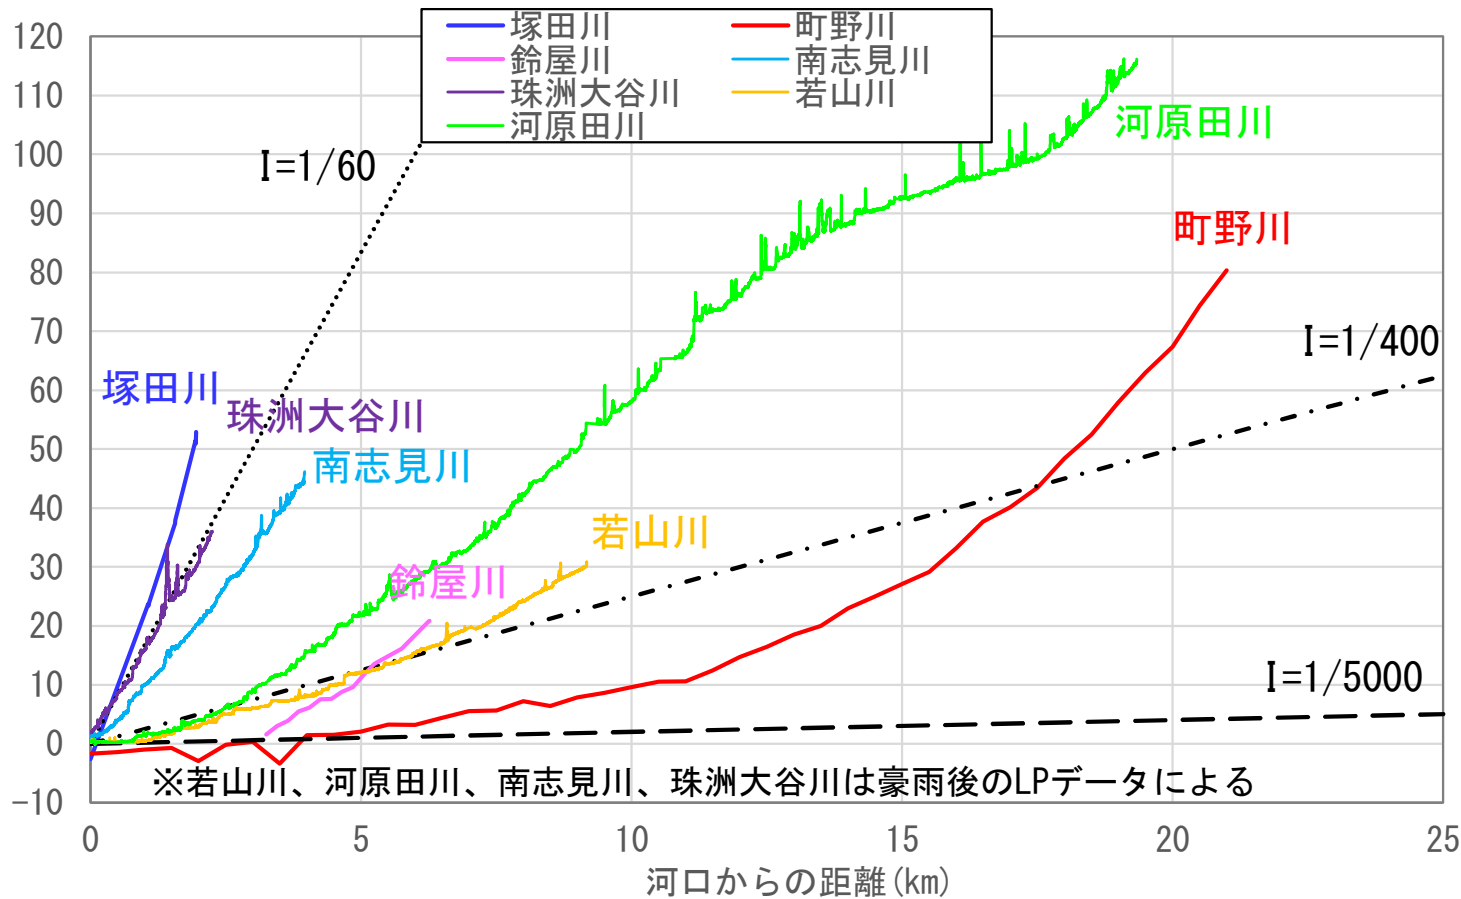
- 塚田川、珠洲大谷川、南志見川、鈴屋川は勾配が急な河川である。
- 町野川、若山川は、塚田川等と比較すると勾配が緩やかな河川である。

セグメントの境界の目安勾配を左図に表示

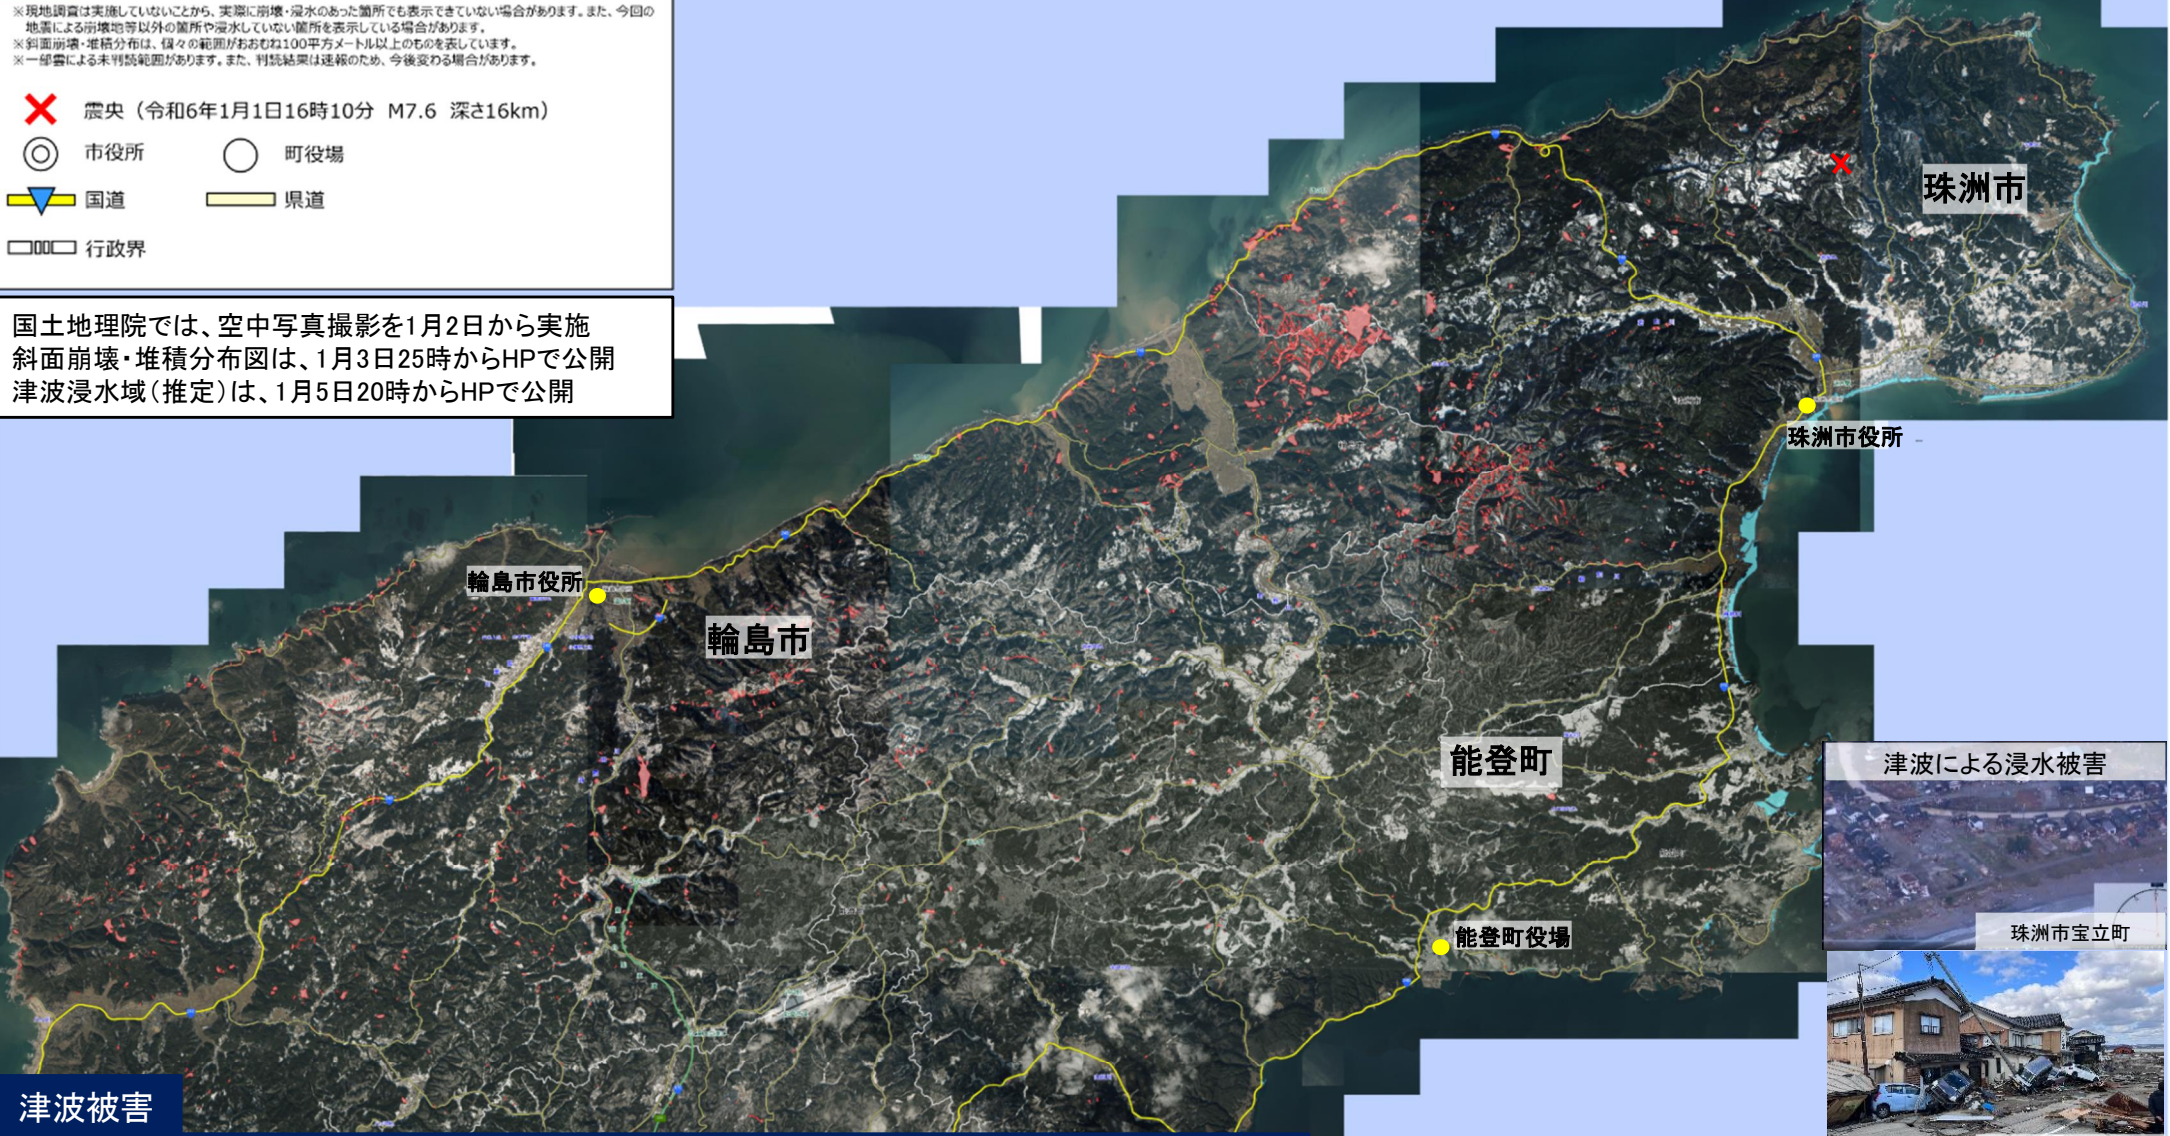
この地震によって、2000箇所以上(概100m<sup>2</sup>以上の規模のもの)斜面崩壊が能登半島全域で発生。

空中写真（正射画像）から判読された斜面崩壊・堆積分布

空中写真（正射画像）から判読された津波到達範囲

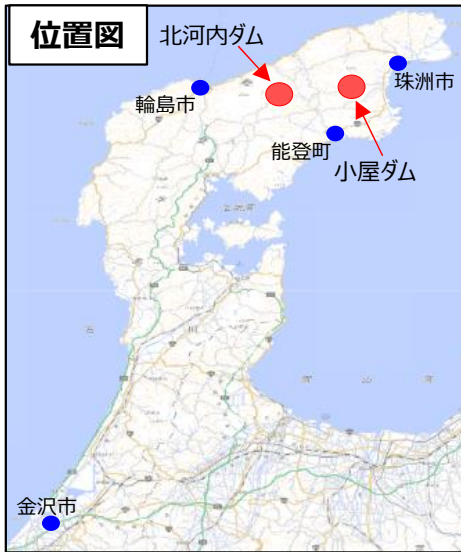
- 点検対象ダム96ダムの全てで点検終了(1/6)。うち94ダムは異常なし。
- 石川県管理の2ダム(小屋ダム、北河内ダム)で損傷を確認。応急対策は実施済みであり、11月より本復旧に着手済み。

- ・ダム堤体天端舗装のクラック
  - ・ダム堤体表面被覆の一部変状
  - ・ダム堤体沈下
  - ・管理棟横広場の擁壁損壊
  - ・ダム下流斜面崩落
- など

- ・専門家(国総研)による遠隔指導
- ・貯水位、漏水量、水温、濁り等の継続監視
- ・天端舗装クラック箇所雨水浸透対策(シート養生) (1/6)
- ・堤体変位測量の実施 (1/6)
- ・衛星電話設置(通信手段確保) (1/9)
- ・専門家(国総研)による現地調査、技術指導 (1/11)
- ・データ通信設備(Ku-SAT・スターリンク)設置 (1/15)
- ・予備発電機用燃料補給
- ・念のため水位低下
- ・管理用水力発電復帰 (1/17)
- ・アクセス道路の啓開完了 (2/15)
- ・専門家(国総研・土研)による現地調査、技術指導 (2/19-20)

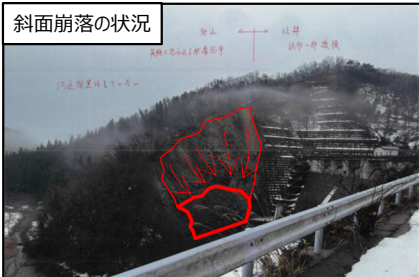
## 北河内ダム

- ・ダム周辺の斜面崩落
  - ・ダム堤内ポンプ故障
- など

- ・仮設ポンプ設置
- など

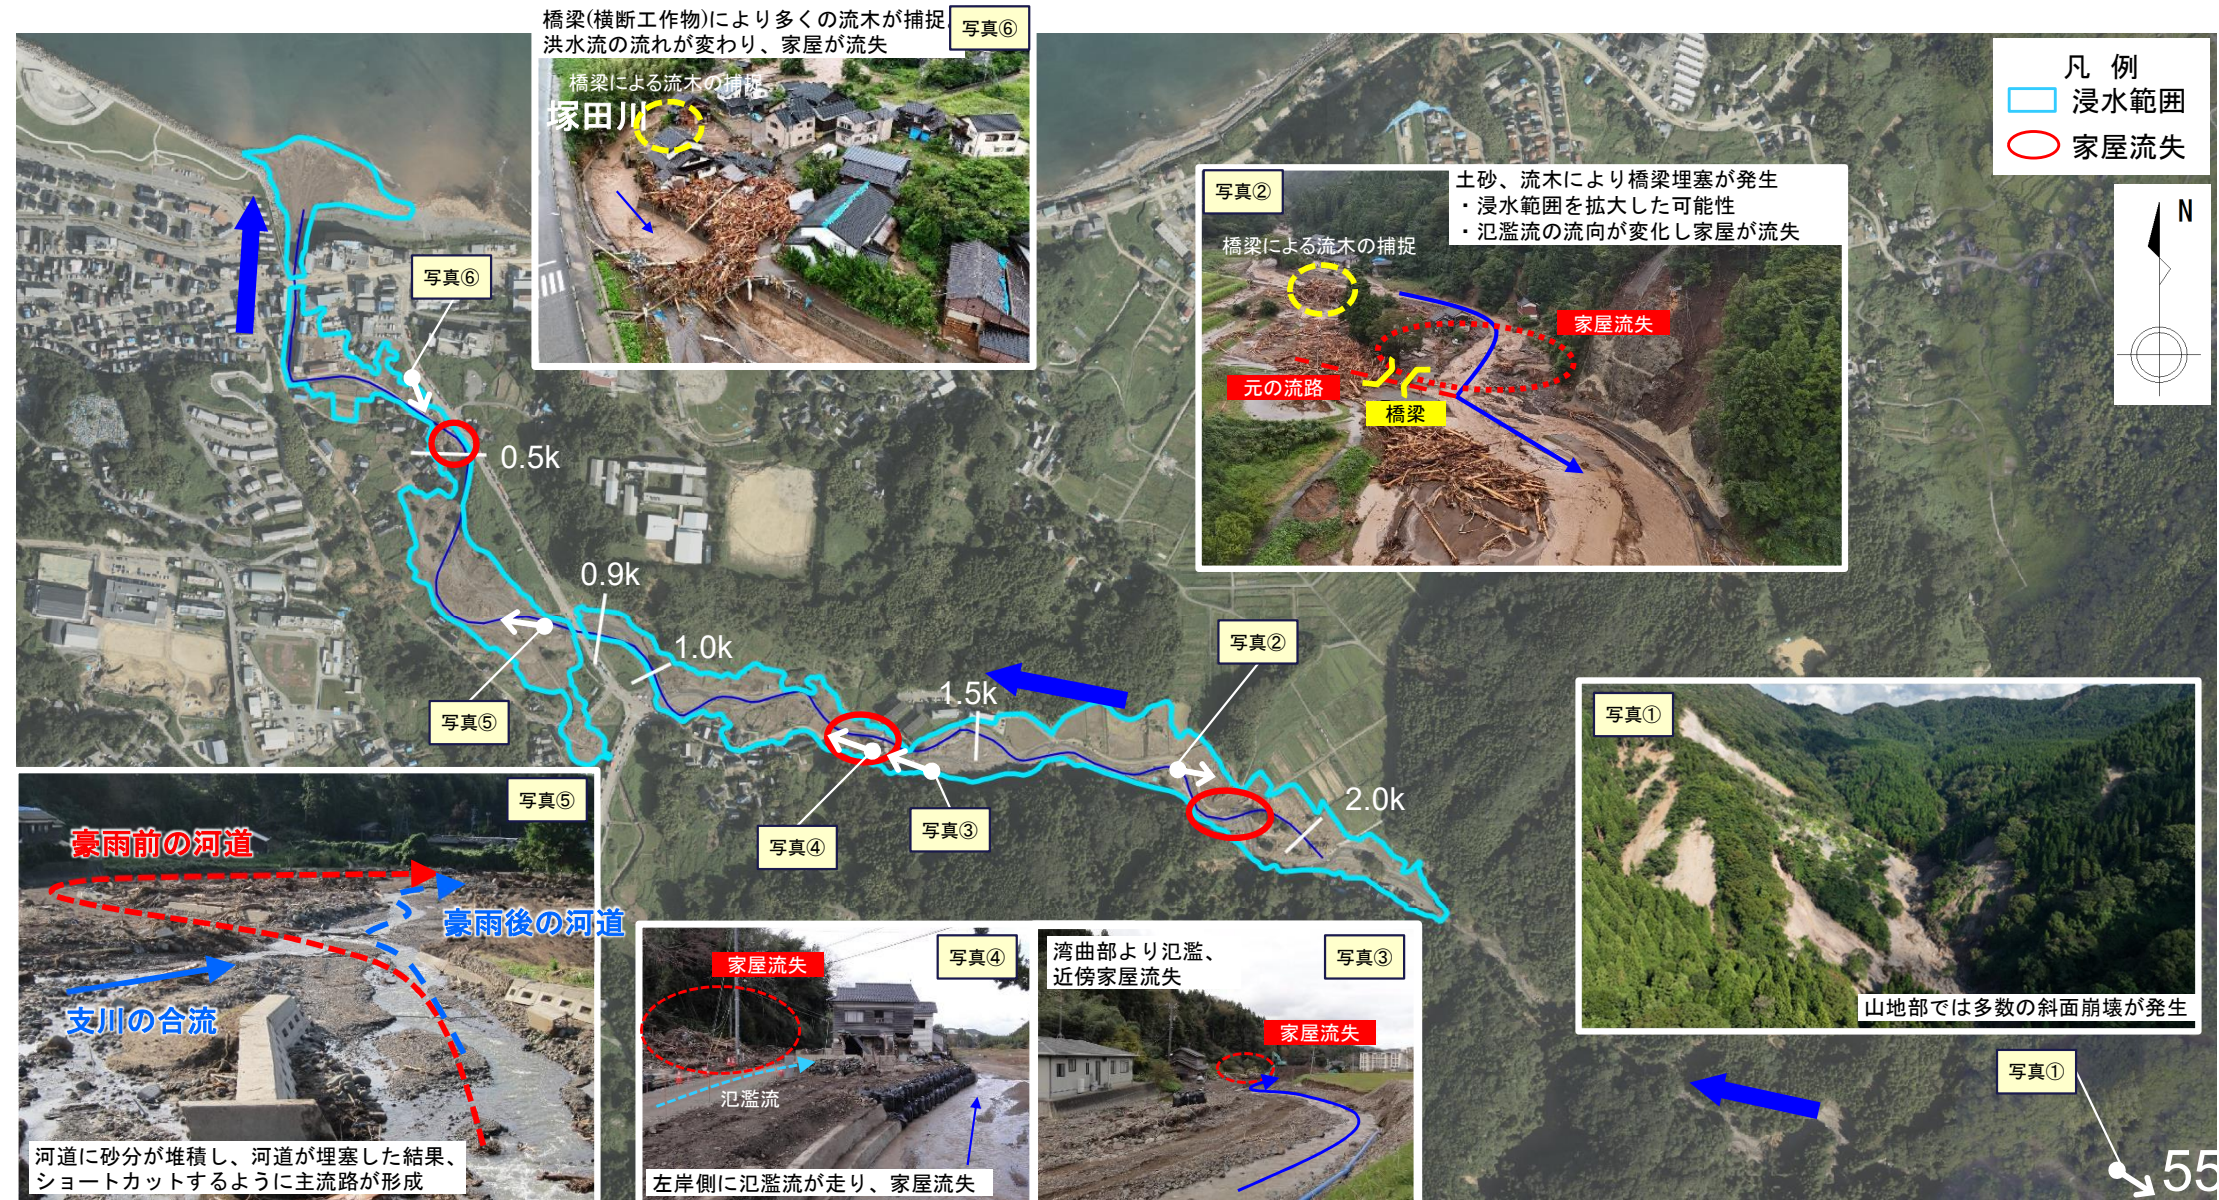
○ 塚田川では、左右岸の渓流の斜面崩壊に伴って、大量の土砂や流木が流下し、上下流にわたり河道が埋塞している。河道埋塞に伴い、河岸が大きく侵食された区間や氾濫原でショートカットするように主流路が形成された区間が生じ、人家流出等直接的な家屋被害も発生している。

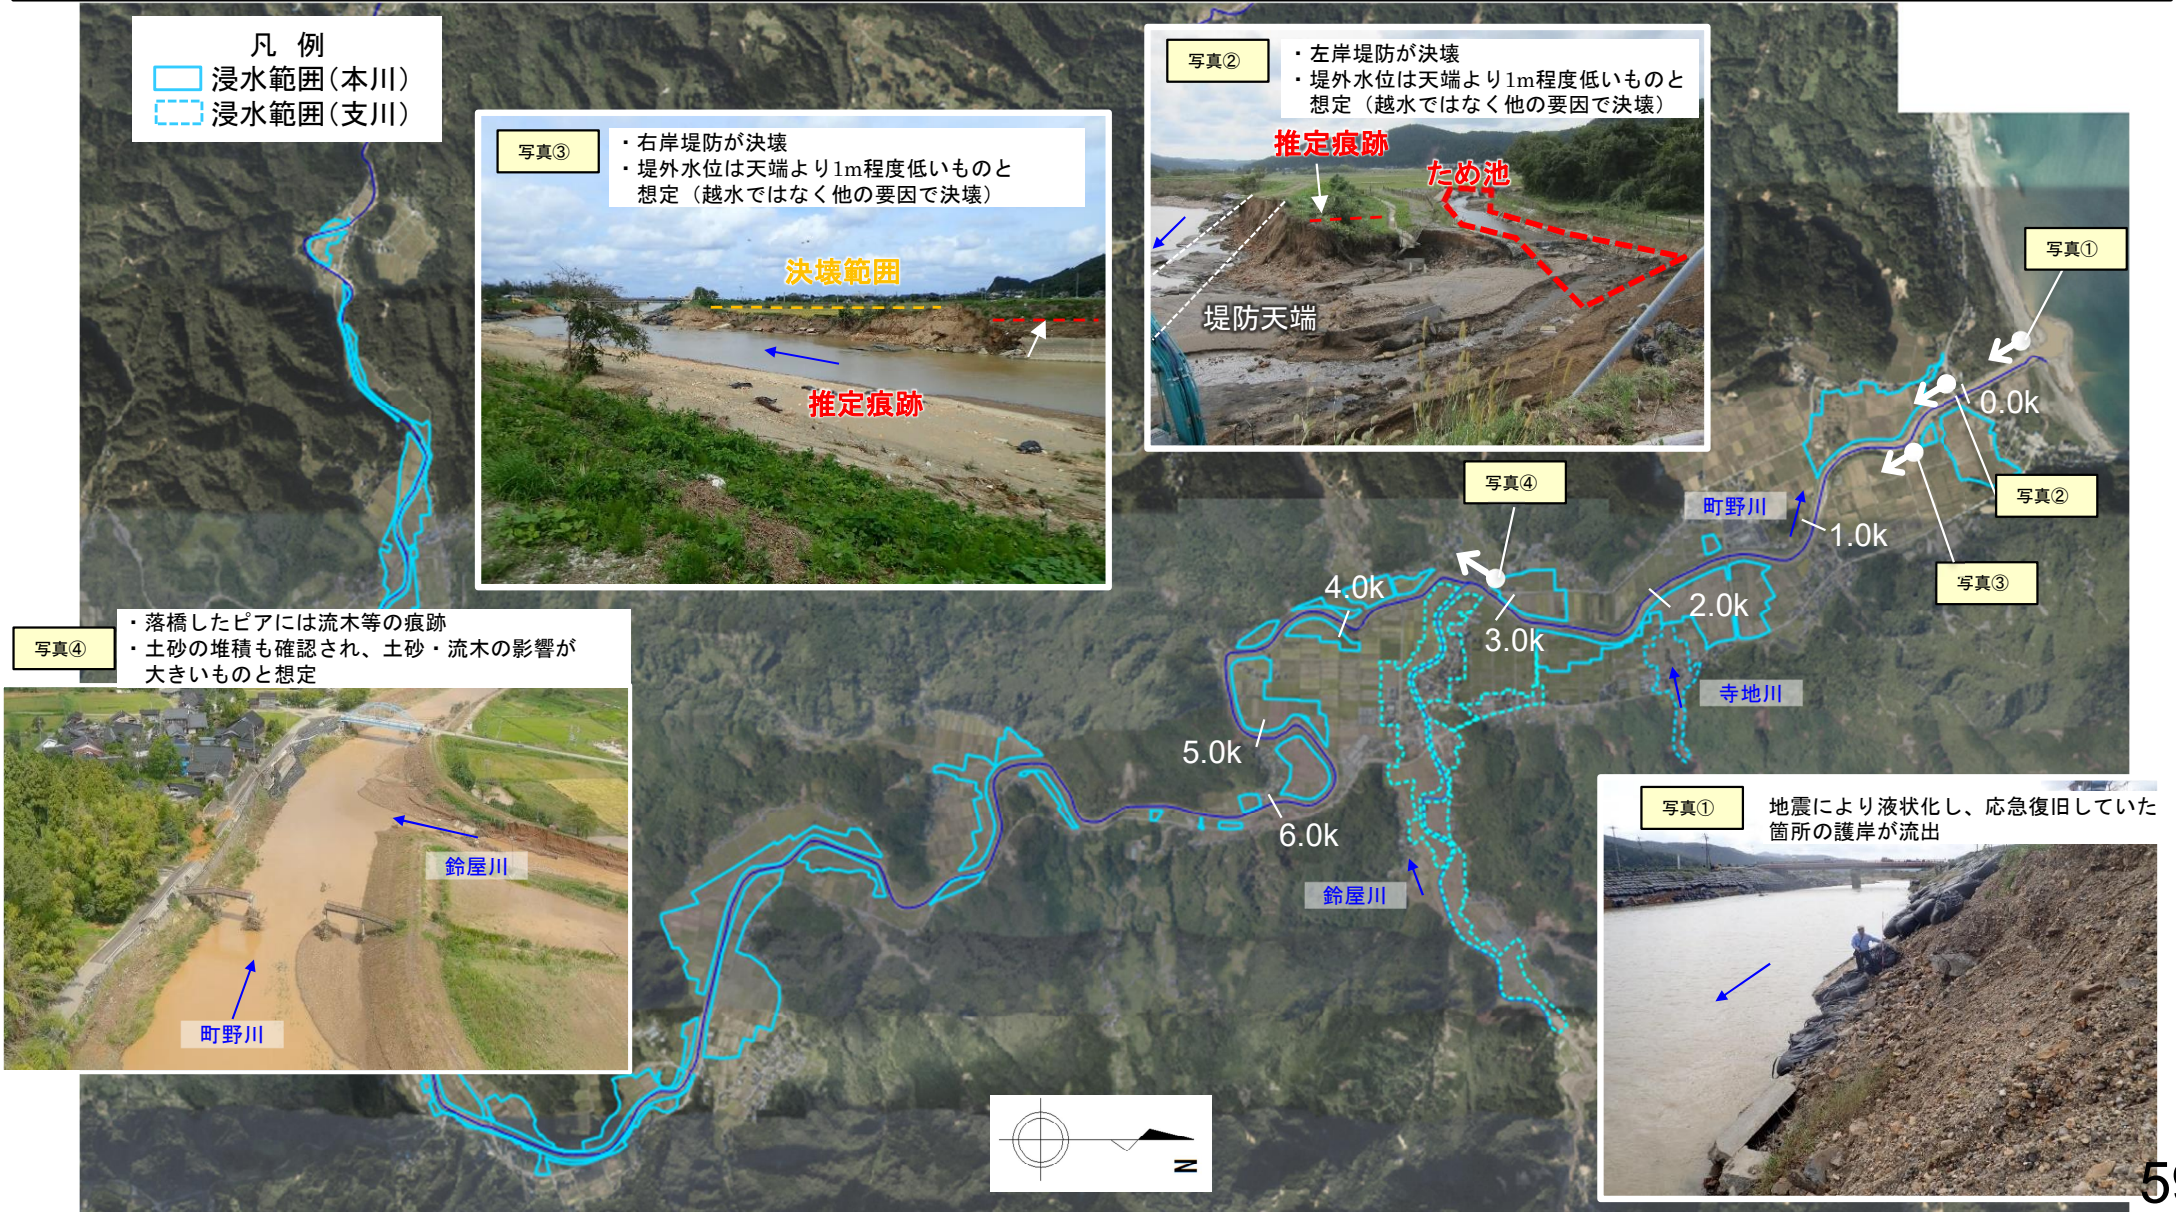
- 町野川では、下流部において堤防の決壊や護岸の流出等が確認され、広い範囲で浸水被害が生じた。ただし、痕跡水位は堤防天端より低く、決壊の要因は越水ではなかったことが想定される。
- 鈴屋川上流では、土砂の堆積や流木の痕跡が確認された。

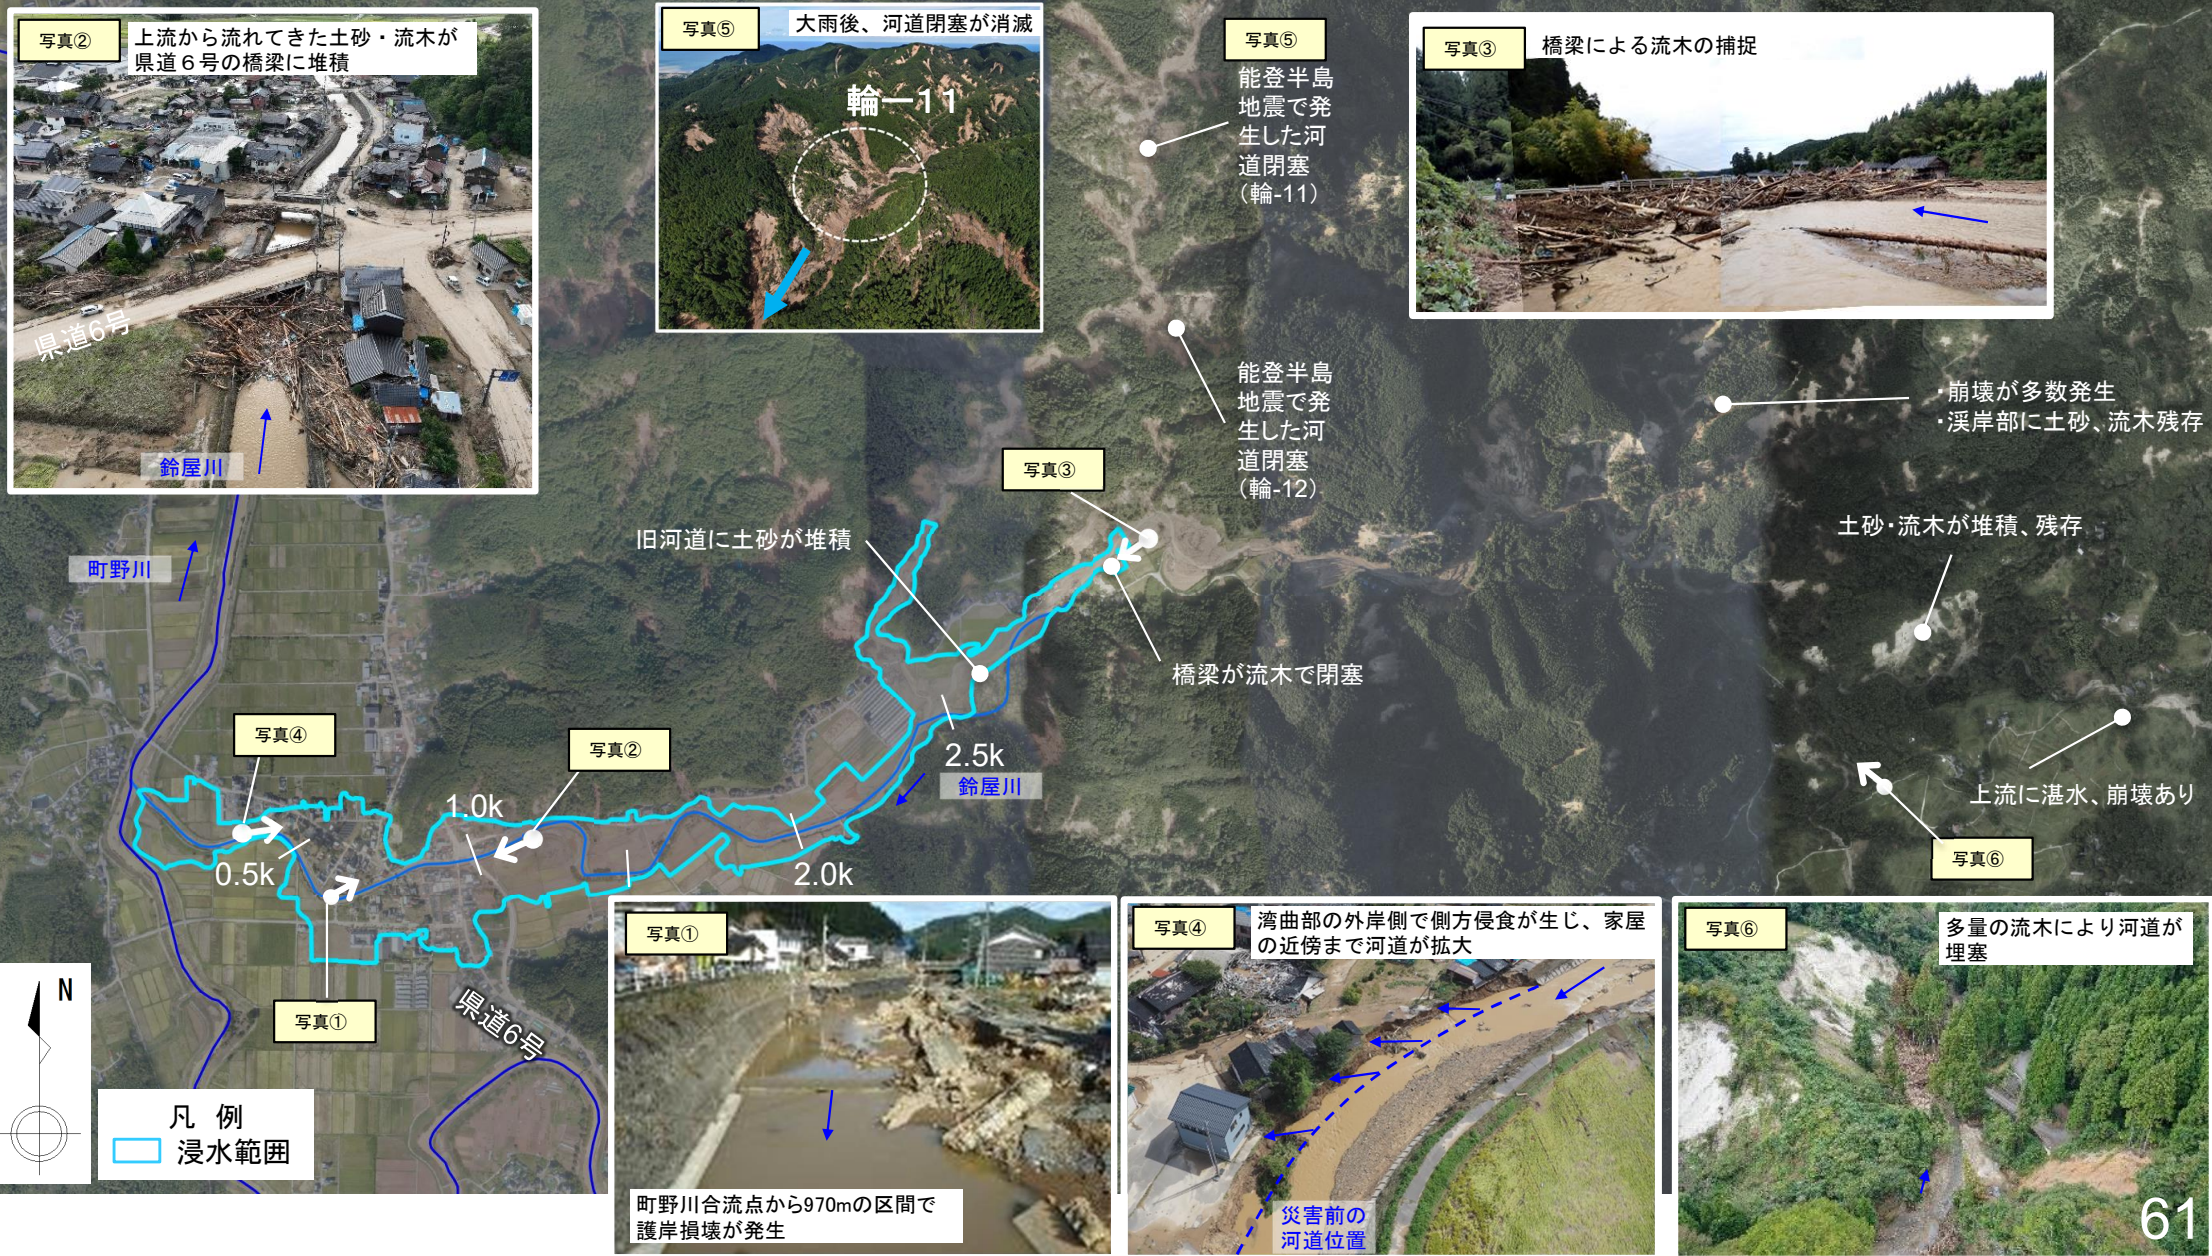
○ 鈴屋川では、広範囲にわたり崩壊が発生、多量の土砂・流木が流出したことで、河道への堆積や埋塞、橋梁への流木の集積が生じた。また、河道の側方侵食が顕著であり、護岸損壊等の被害が生じた。

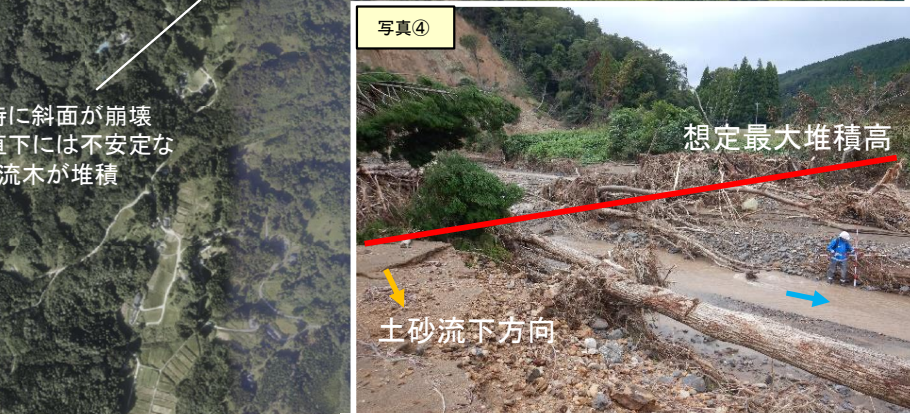
- 珠洲大谷川では、上流右支川の大規模崩壊により大量の土砂や流木が供給されている。また、上流～中流区間では斜面崩壊により道路への土砂の堆積・破損がみられ、通行不可箇所が存在する。

・地震時に斜面が崩壊  
・崩壊直下には不安定な土砂・流木が堆積

地震時に斜面崩壊した大量の土砂・流木が豪雨により流下。これにより対岸を浸食し、流路が形成

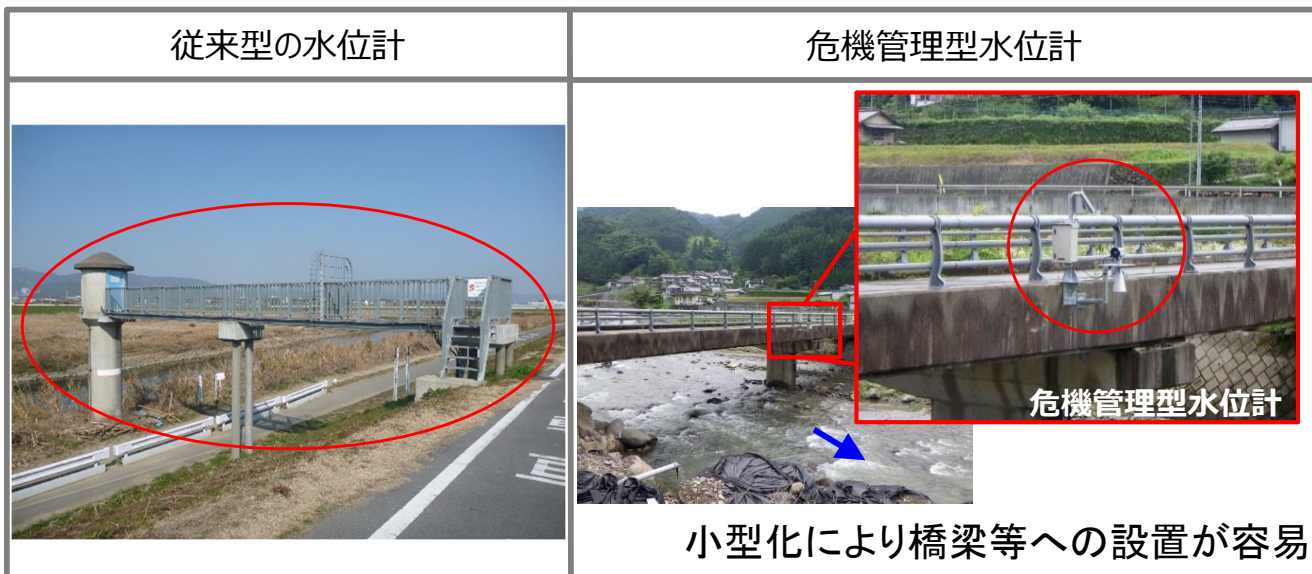
## 従来型水位計との比較

現地に行かずとも河川の状況を把握するため、洪水時の観測に特化することでコストを低減した『危機管理型水位計』やズームや首振り機能を限定することで、安価で設置が容易な『簡易型河川監視カメラ』を整備し、河川監視の充実を図っている。
