## **委員のご意見を踏まえた補足説明**

令和7年3月28日

# 複合災害のシナリオの検討(着目する施設、災害の組み合わせ)

## レーザー計測結果の詳細分析による塚田川流域の令和2年から令和6年にかけての地形変化

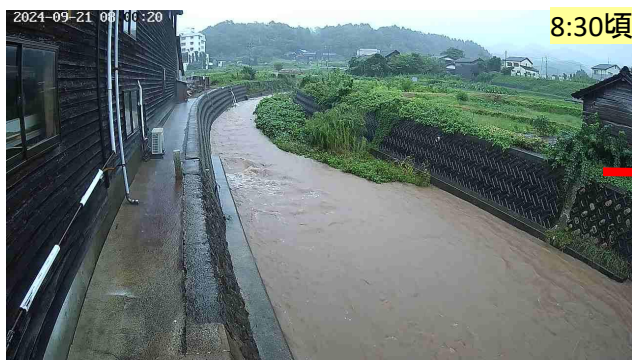
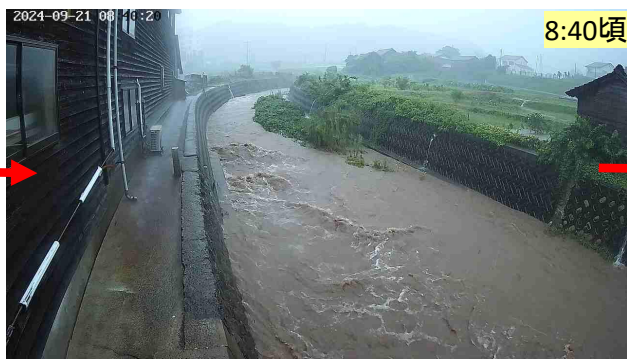
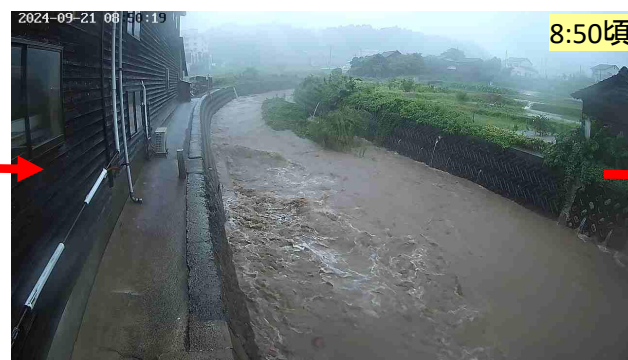
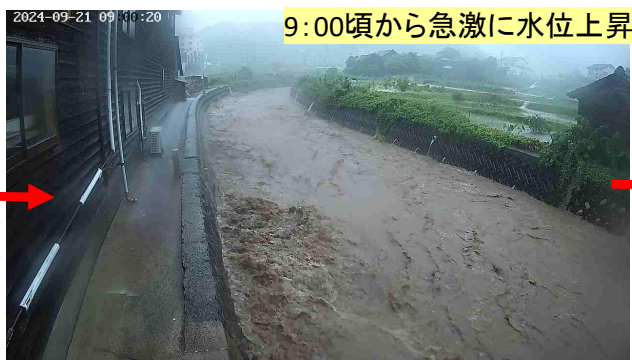
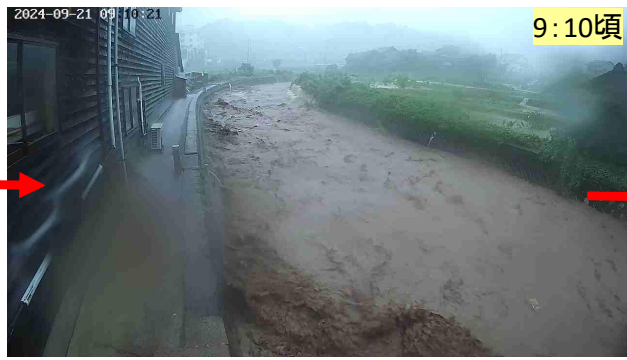
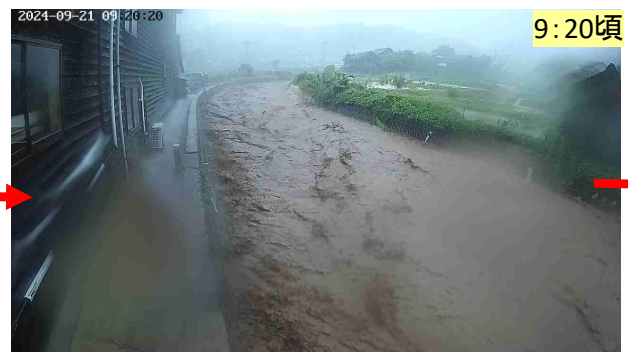
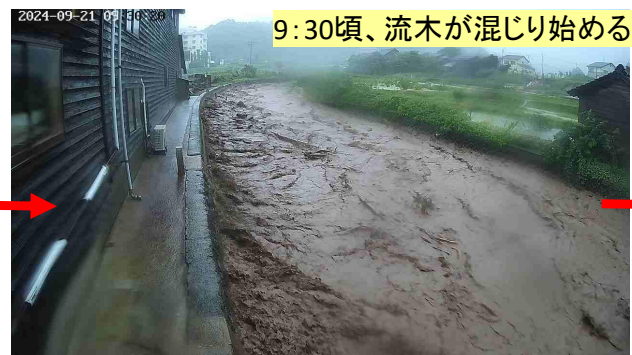
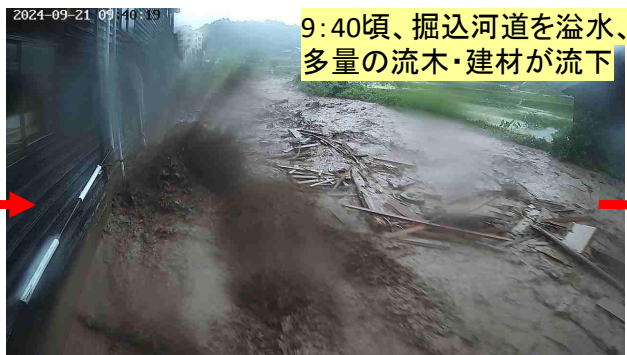
# 塚田川の河川監視カメラ(県設置)画像(令和6年9月21日8:30~9:45)

○ 9:00以降に急激に水位上昇が見られ、9:40頃には溢水するとともに、流木・建材等も大量に流下。

**県の水位計では、9時00分から9時30分の間に1.1mの水位上昇**

※10:00以降、受信不可となった。

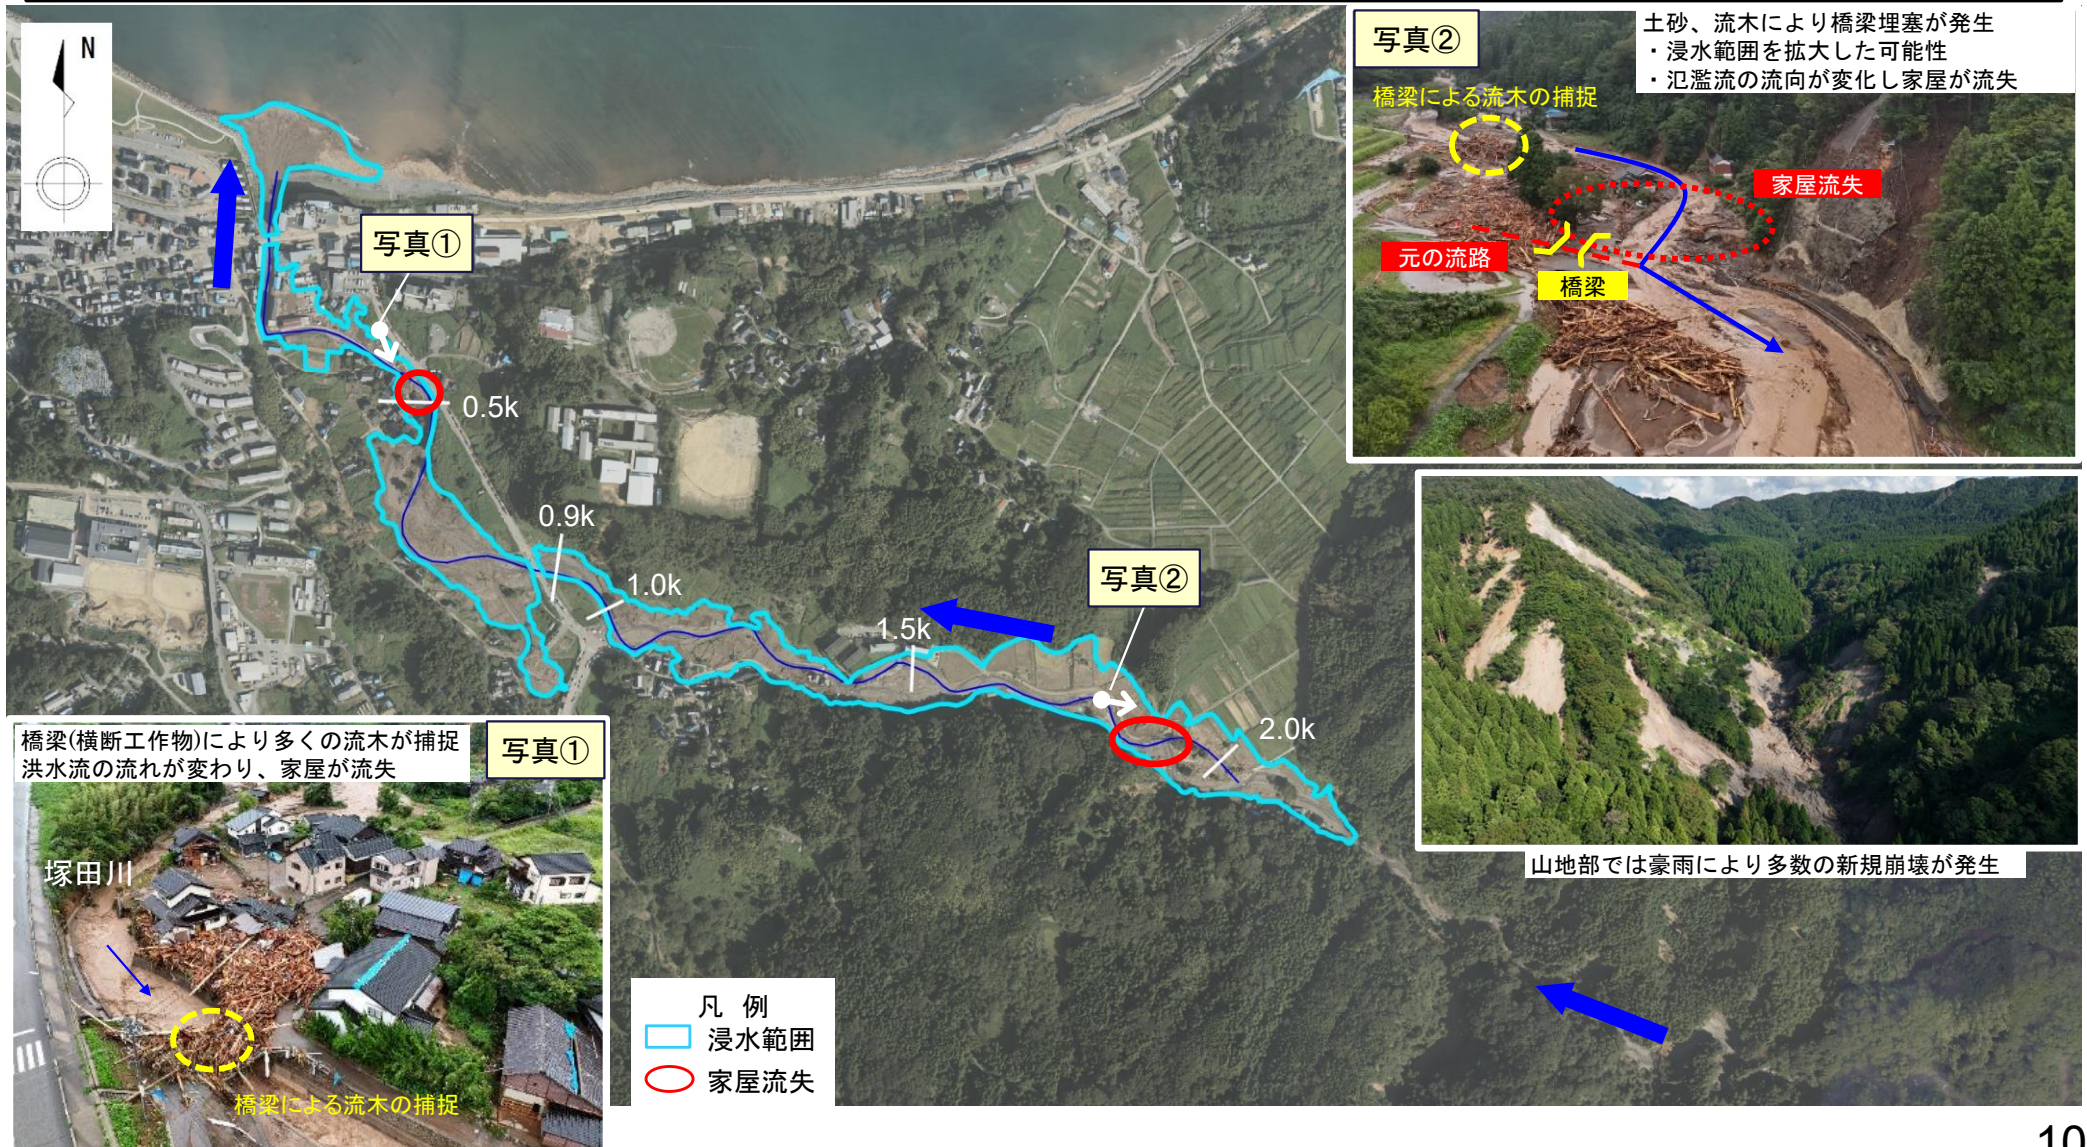
# 塚田川の土砂・流木の流出状況

- 塚田川では、上流部での斜面崩壊に伴って土砂と流木が流出し、橋梁（横断工作物）により多くの流木が捕捉されることで、洪水流の流れが変わり、家屋が流失
- 上流からの土砂と流木により橋梁埋塞が発生し、浸水範囲の拡大や氾濫流の流向変化により家屋が流失
