東日本大震災における被害と対応状況

河川・海岸の被災・復旧状況

河川局
平成23年4月21日
17時00分現在

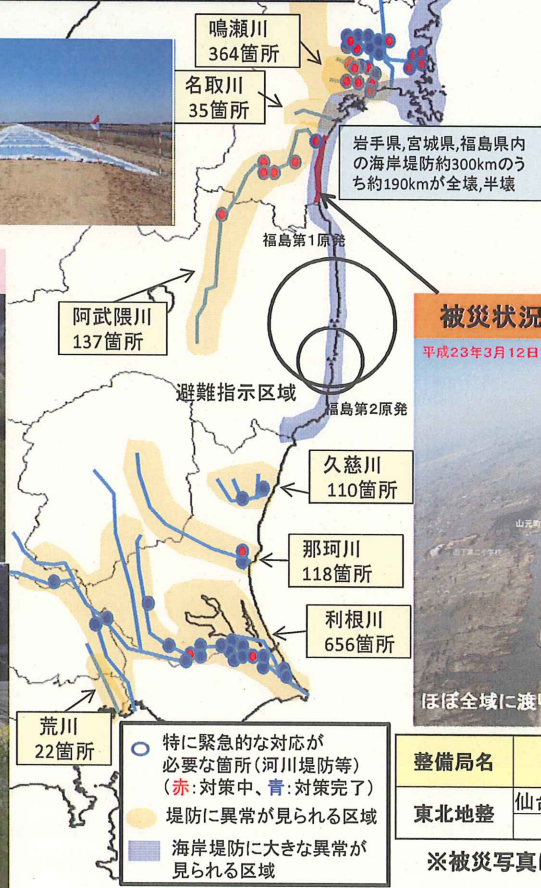
被災状況(仙台湾南部海岸(直轄施工区域))

平成23年3月12日撮影

被災後

被災前

ほぼ全域に渡り堤防が倒壊及び水没

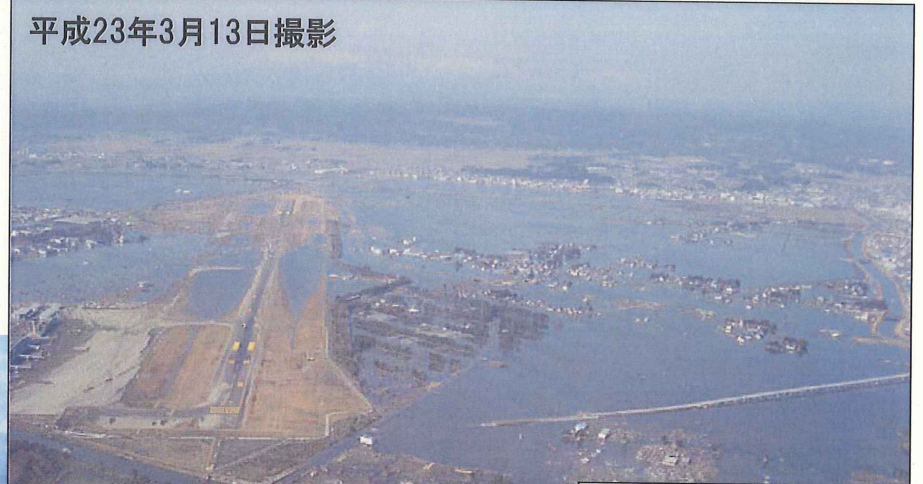
【仙台空港北部の湛水状況】

平成23年3月27日撮影

・3月13日時点に比べ、浸水範囲が縮小し、畦畔が露出しています。
 ・仙台空港アクセス線のトンネル出入口部の状況が確認可能となっています。

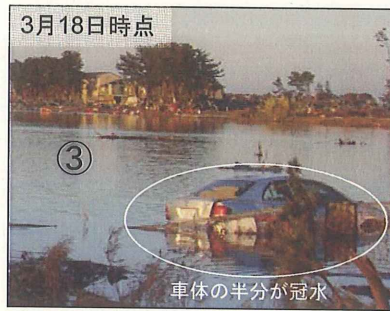
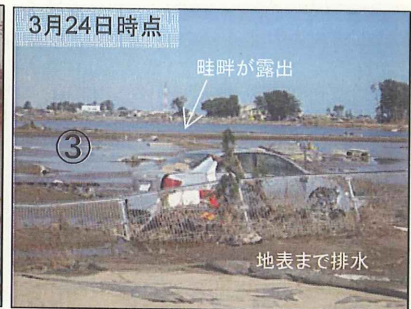
ポンプ車(60m³/min、40m³/min、30m³/min級)稼働状況

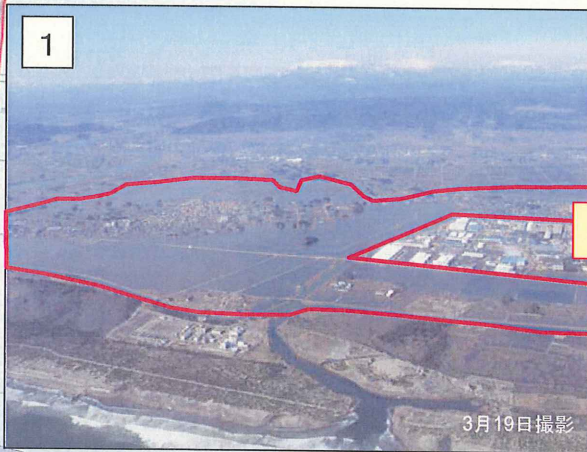
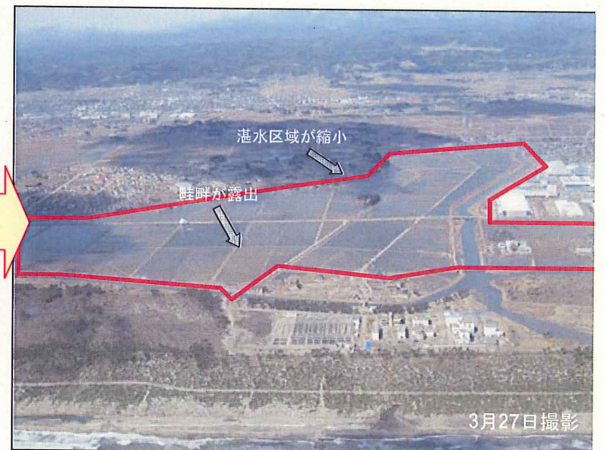
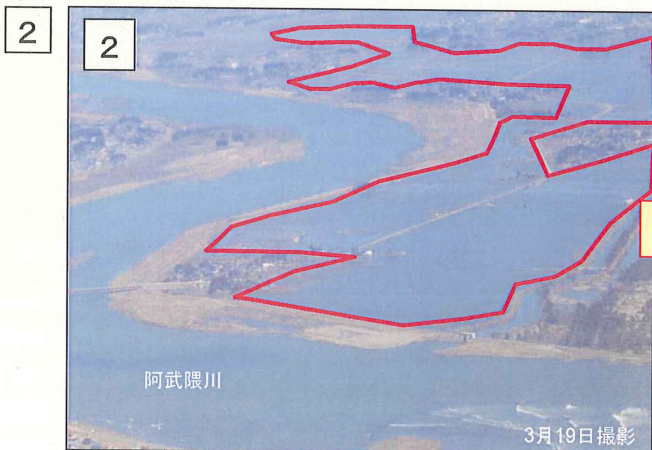
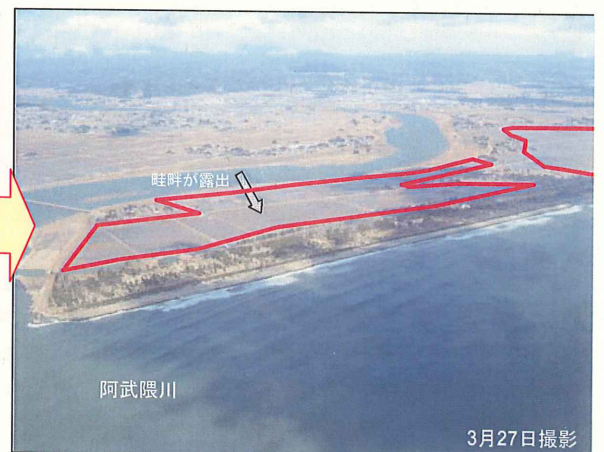
湛水範囲は、3月19日時点に比べ、湛水深の減少に伴い、地表や畦畔が露出している状況が確認できます。

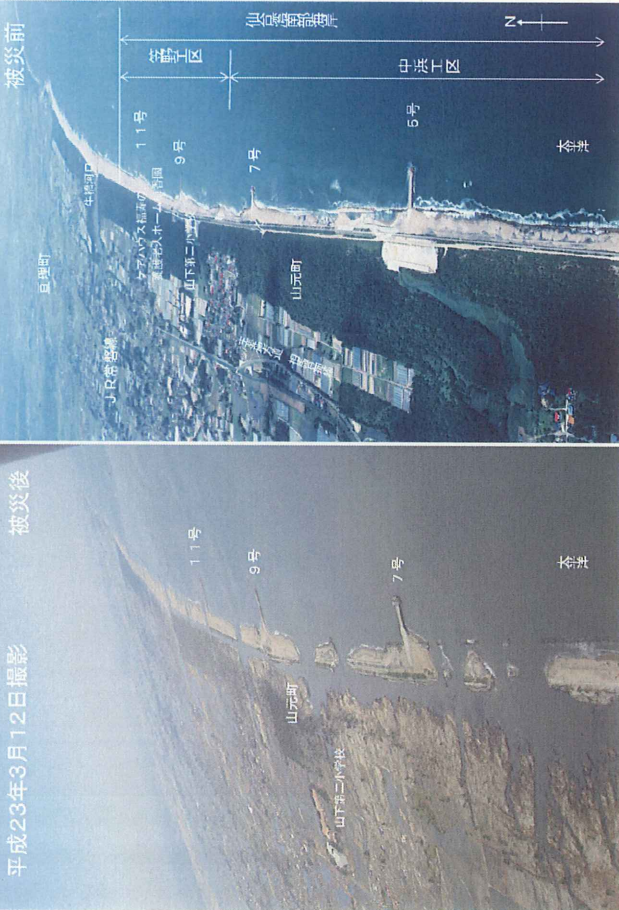
東北地方太平洋沿岸地震 仙台湾南部海岸

平成23年3月12日撮影

被災後

- ・居住可能な家屋が残っている集落や重要施設が背後に存する区間など優先度の高い区間より対策を実施
 - ・実施にあたっては、関係機関の意見を聴取の上、県と調整
- <緊急防御>
高潮の侵入を防止し内陸部の排水対策を図る。
出水期まで：大型土のうにより高潮位までの締切を実施
台風期まで：現地発生材等を活用して補強
- <段階施工>
本復旧に先立ち、高潮、波浪による被害から背後地を防護
台風期明け：近年発生した高波浪を防御する高さの暫定堤防を整備
- <本復旧>
被災地のまちづくり計画との調整を図った上で、防護レベルを設定し本復旧を実施
