# 資料1－2

## 河川堤防の被災状況と復旧状況

# 東日本大震災における直轄河川災害の状況

# 東北地方整備局管内における主な河川堤防の被災状況と復旧状況

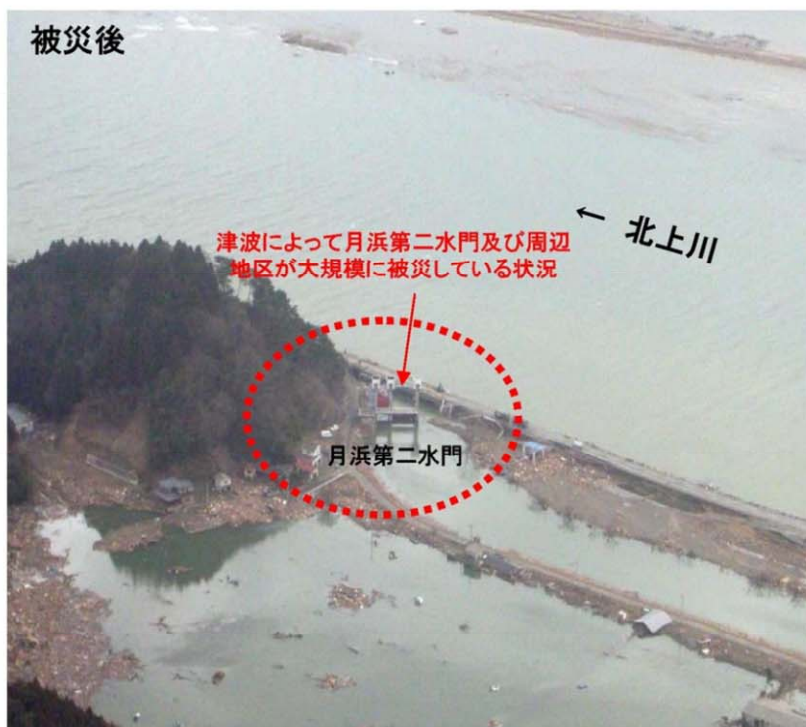
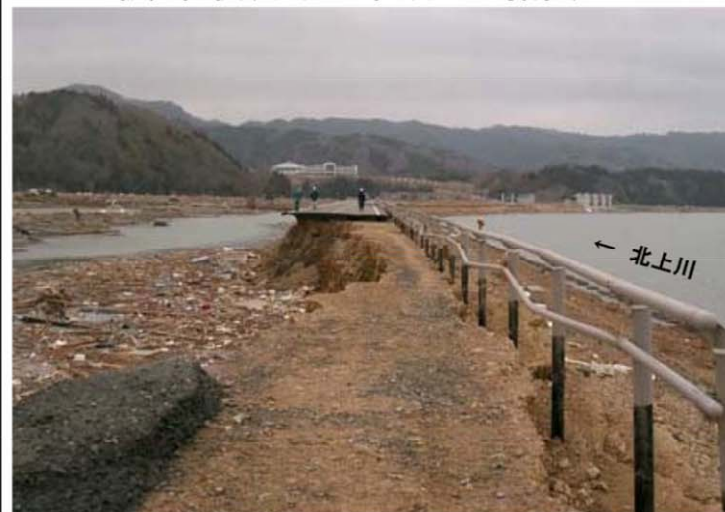
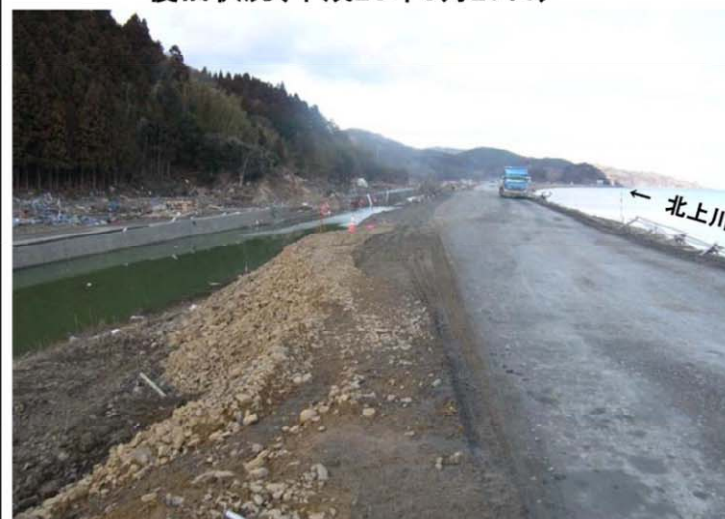
### <箇所番号1> (地図番号P5,①)

- 地先名:宮城県石巻市北上町十三浜
- 河川名:北上川水系北上川下流左岸0.0km付近
- 被災内容:破堤
- 被災数量:約3,770m
- 復旧工法:荒締切 約38,000m<sup>3</sup>  
大型連結ブロック張 約13,000m<sup>2</sup>
- 着手月日:平成23年3月15日

被災直後(平成23年3月13日撮影)

復旧状況(平成23年3月27日)

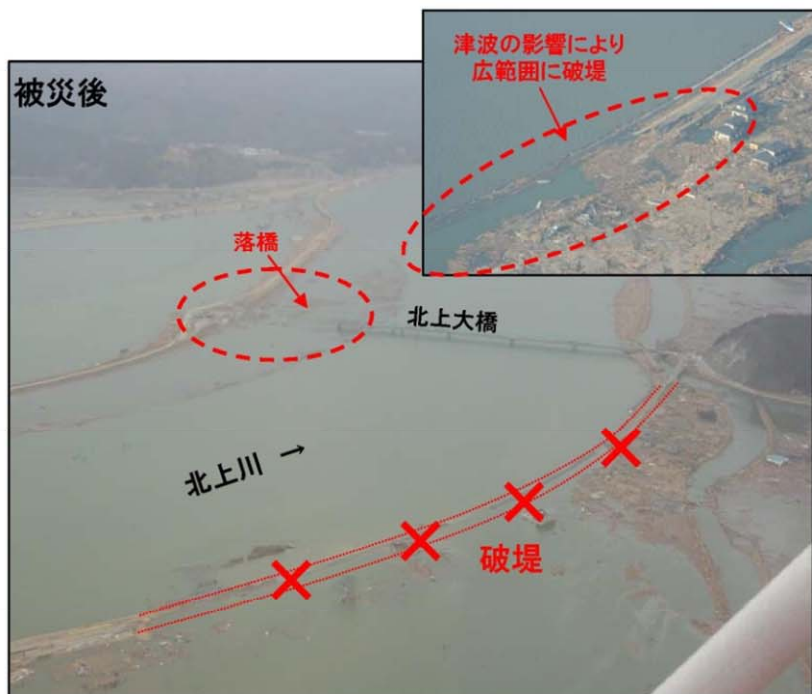
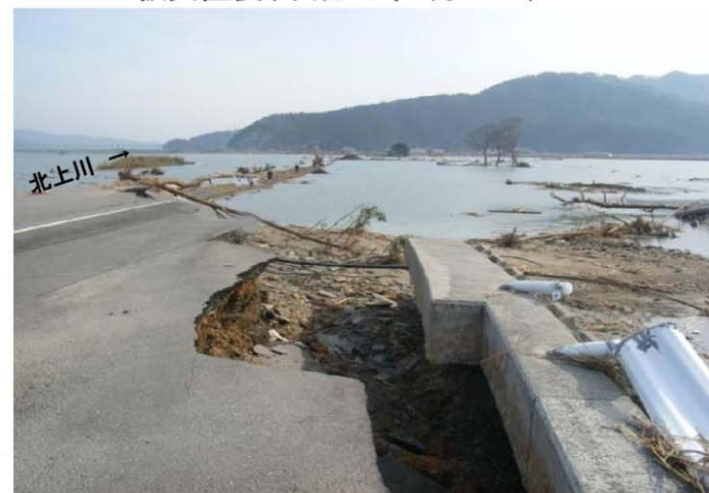
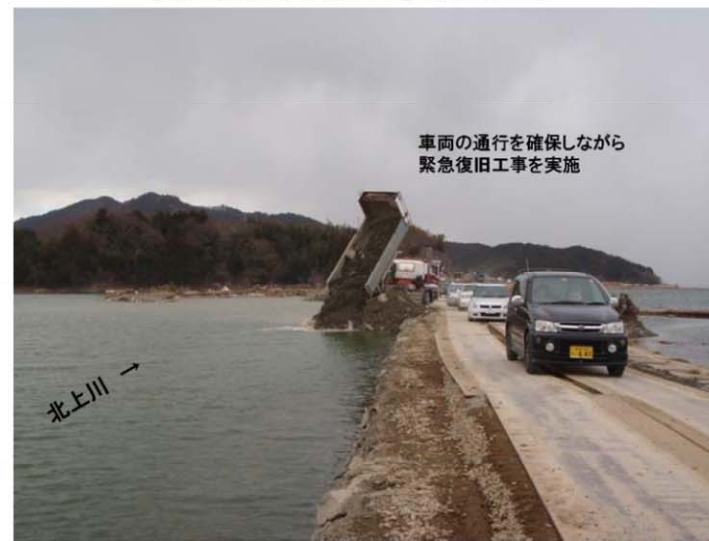
＜箇所番号2＞（地図番号P5,②）

■地先名：宮城県石巻市針岡

■河川名：北上川水系北上川下流右岸4.0km付近

■被災内容：破堤

■被災数量：約1,100m

被災直後(平成23年3月13日)

■復旧工法：復旧盛土 約50,300m<sup>3</sup>

大型連結ブロック張 約8,170m<sup>2</sup>

工事用道路 約1,100m

復旧状況(平成23年3月27日)

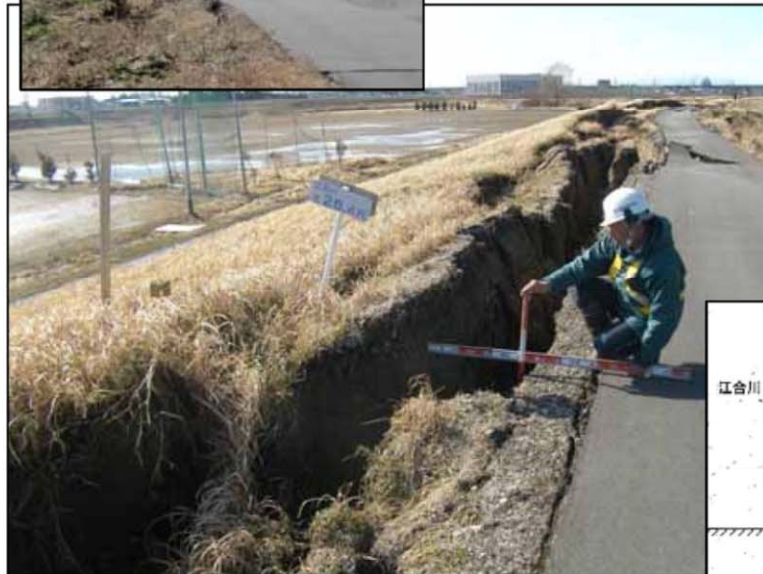
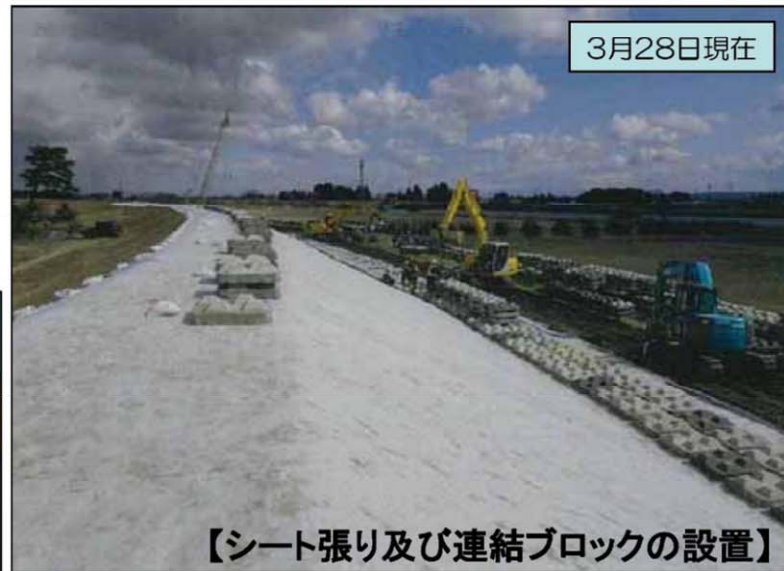
〈箇所番号5〉(地図番号P5、⑤)

■地先名:宮城県大崎市古川湊尻

■河川名:北上川水系江合川左岸26.0km付近

■被害内容:堤防沈下、天端亀裂

■被災数量:約780m

■復旧工法:復旧盛土 約23,000m<sup>3</sup>、大型連節ブロック張 約13,000m<sup>2</sup>

【シート張り及び連結ブロックの設置】

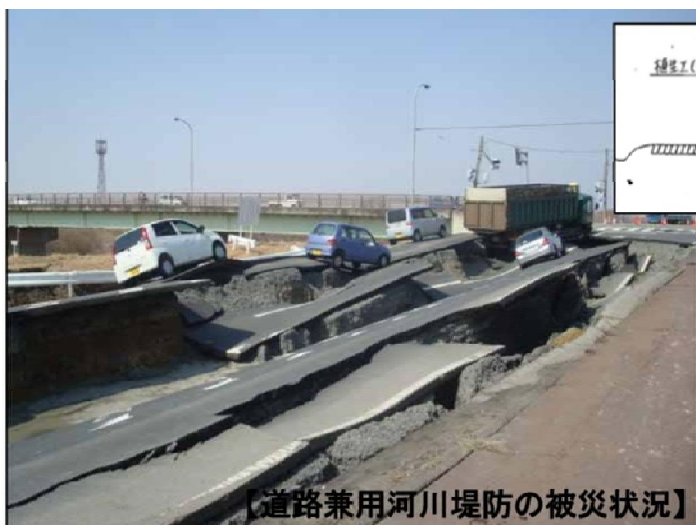
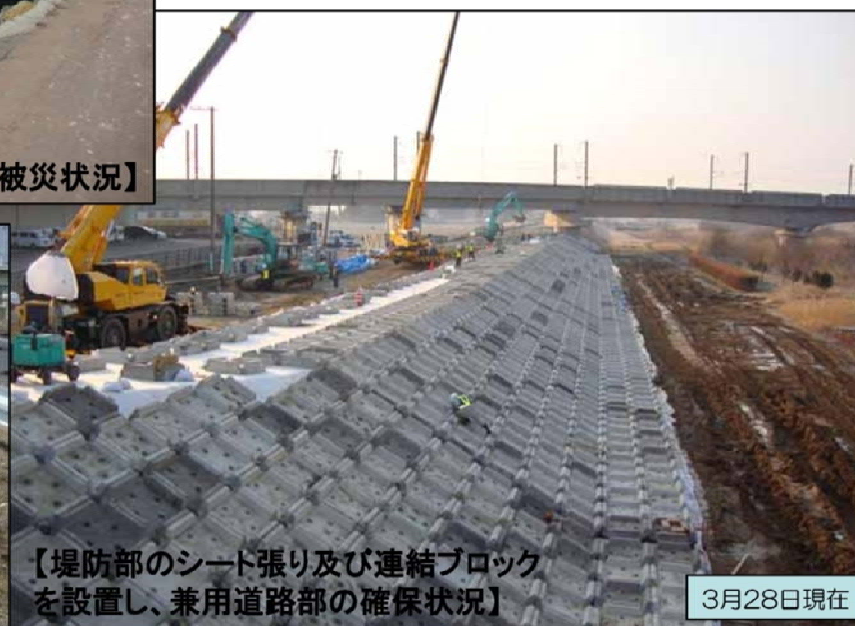
〈箇所番号6〉（地図番号P5、⑥）

■地先名：宮城県大崎市古川湊尻

■河川名：北上川水系江合川左岸27.0km付近

■被害内容：堤防沈下、天端亀裂

■被災数量：約200m

■復旧工法：復旧盛土 約9,300m<sup>3</sup>、大型連結ブロック張 約4,600m<sup>2</sup>

道路兼用河川堤防緊急復旧状況  
（江合川：大崎市古川湊尻地区）

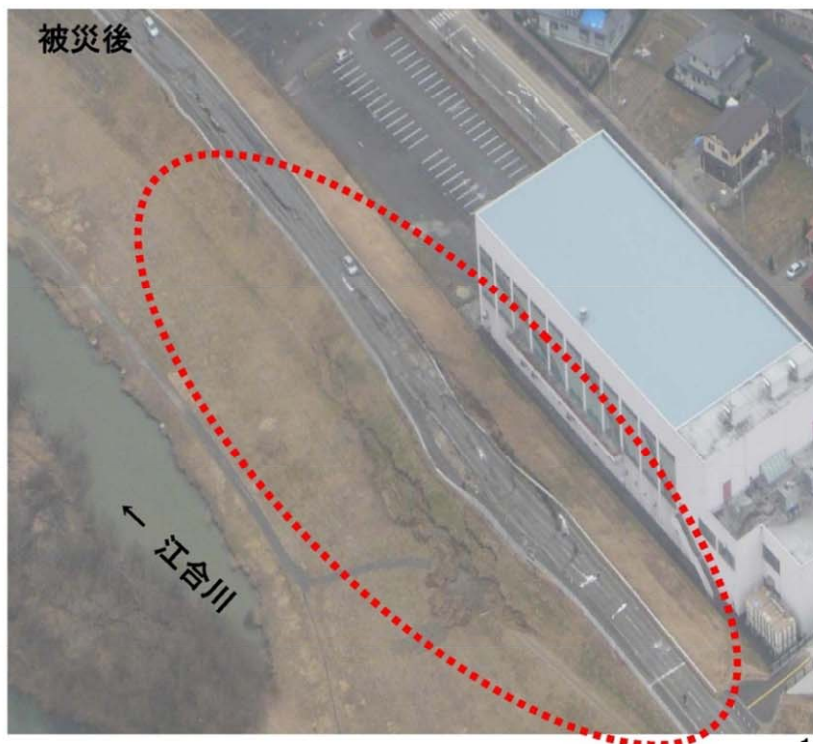
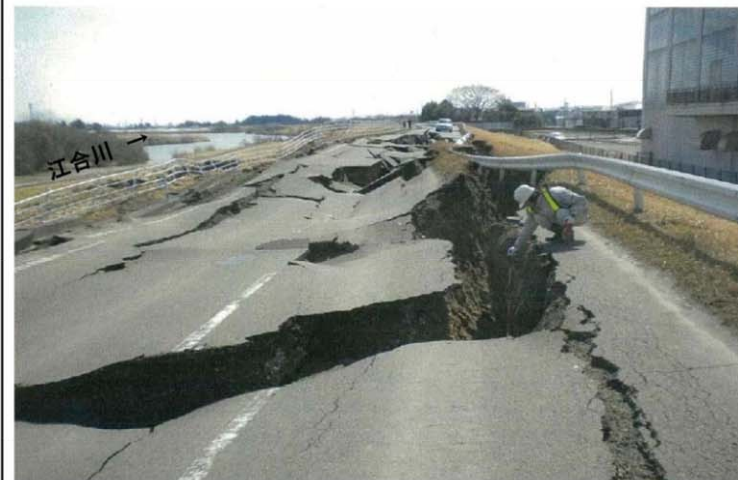
〈箇所番号7〉（地図番号P5、⑦）

- 地先名:宮城県大崎市古川福沼
- 河川名:北上川水系江合川右岸27.0km付近
- 被災内容:堤防沈下、天端亀裂
- 被災数量:約200m
- 復旧工法:復旧盛土 約4,500m<sup>3</sup>  
大型連節ブロック張 約3,400m<sup>2</sup>
- 着手月日:平成23年3月17日

被災直後(平成23年3月13日撮影)

復旧状況(平成23年3月27日)

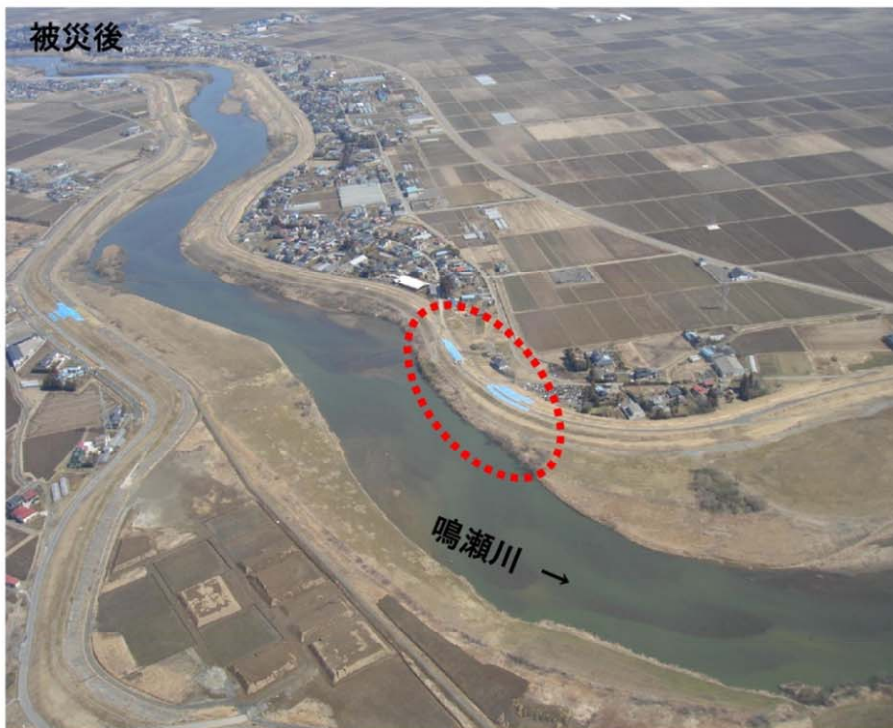
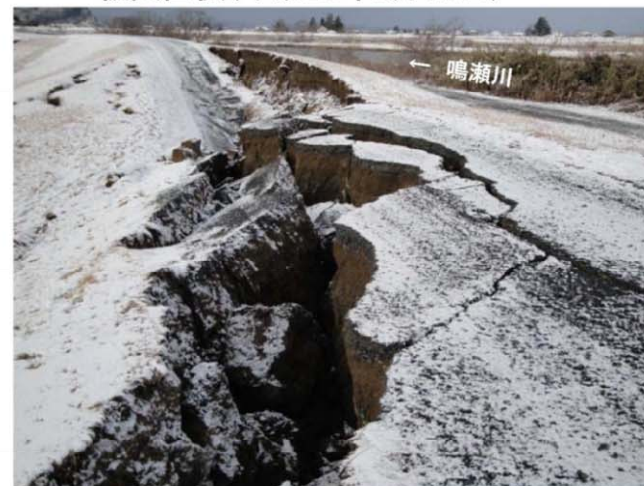
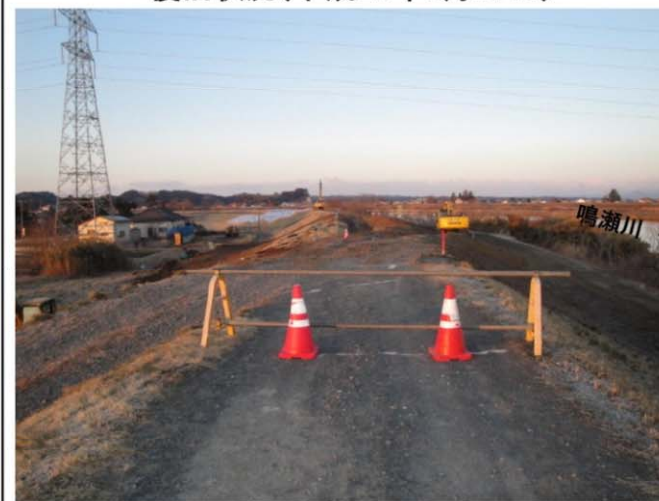
〈箇所番号8〉（地図番号P5、⑧）

- 地先名:宮城県美里町二郷
- 河川名:鳴瀬川水系鳴瀬川左岸11.0km付近
- 被災内容:堤防沈下、天端亀裂
- 被災数量:約220m
- 復旧工法:復旧盛土 約3,700m<sup>3</sup>  
大型連節ブロック張 約3,400m<sup>2</sup>
- 着手月日:平成23年3月24日

被災直後(平成23年3月12日)

復旧状況(平成23年3月27日)

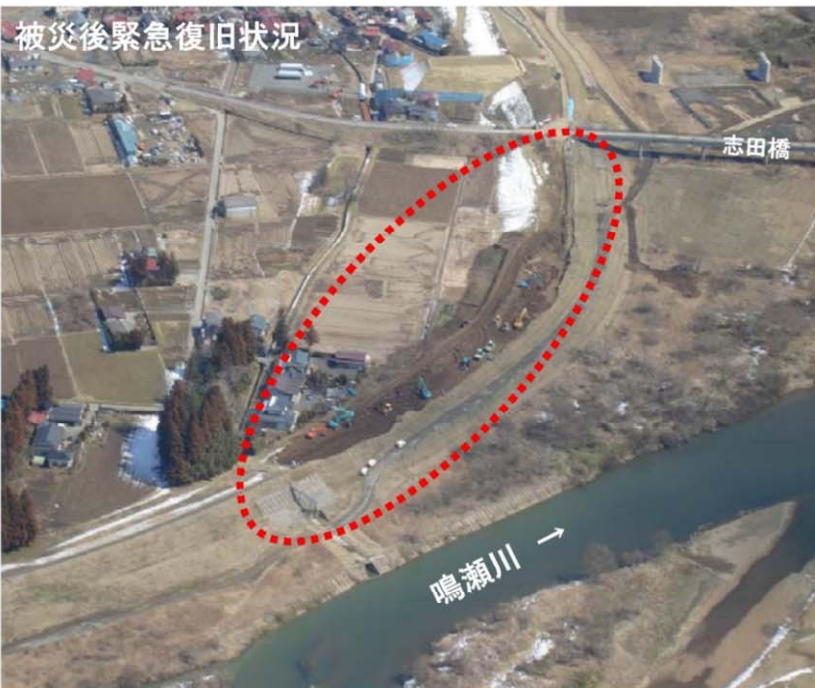
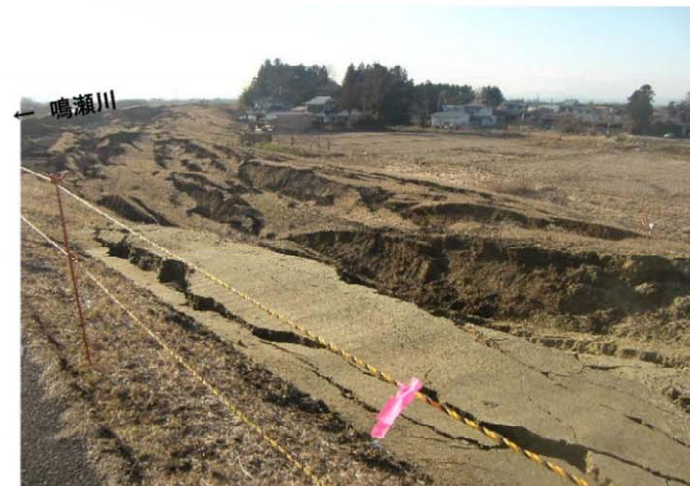
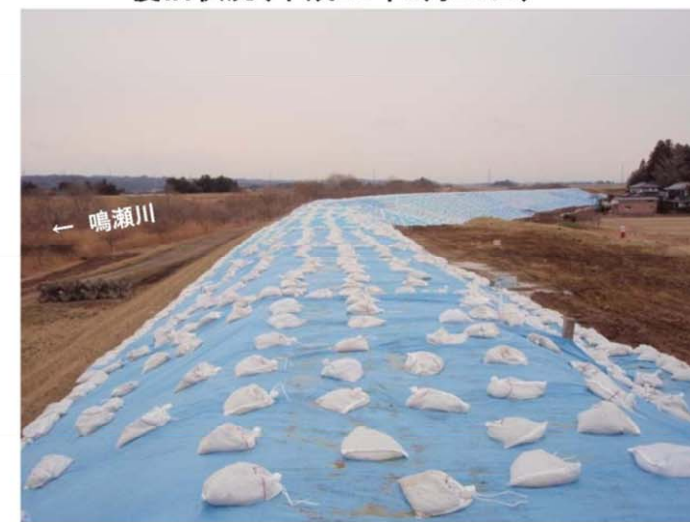
〈箇所番号11〉（地図番号P5、⑪）

- 地先名:宮城県大崎市古川下中ノ目
- 河川名:鳴瀬川水系鳴瀬川左岸30.0km付近
- 被災内容:堤防沈下・天端亀裂
- 被災数量:約300m
- 復旧工法:復旧盛土 約9,000m<sup>3</sup>  
シート張 約12,000m<sup>2</sup>  
二重締切 約380m
- 着手月日:平成23年3月16日

被災直後(平成23年3月13日撮影)

復旧状況(平成23年3月25日)

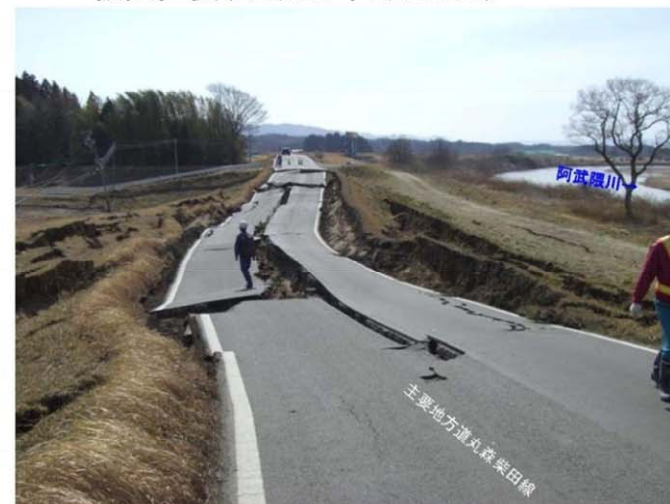
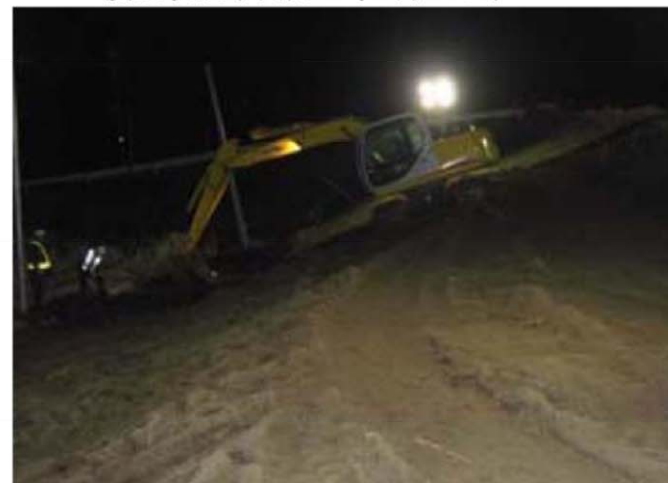
〈箇所番号12〉（地図番号P6、⑫）

- 地先名:宮城県角田市坂津田
- 河川名:阿武隈川水系阿武隈川下流右岸22.0km付近
- 被災内容:堤防沈下
- 被災数量:約80m
- 復旧工法:復旧盛土 約1,900m<sup>3</sup>  
二重締切 約80m
- 着手月日:平成23年3月16日

被災直後(平成23年3月13日)

復旧状況(平成23年3月26日)

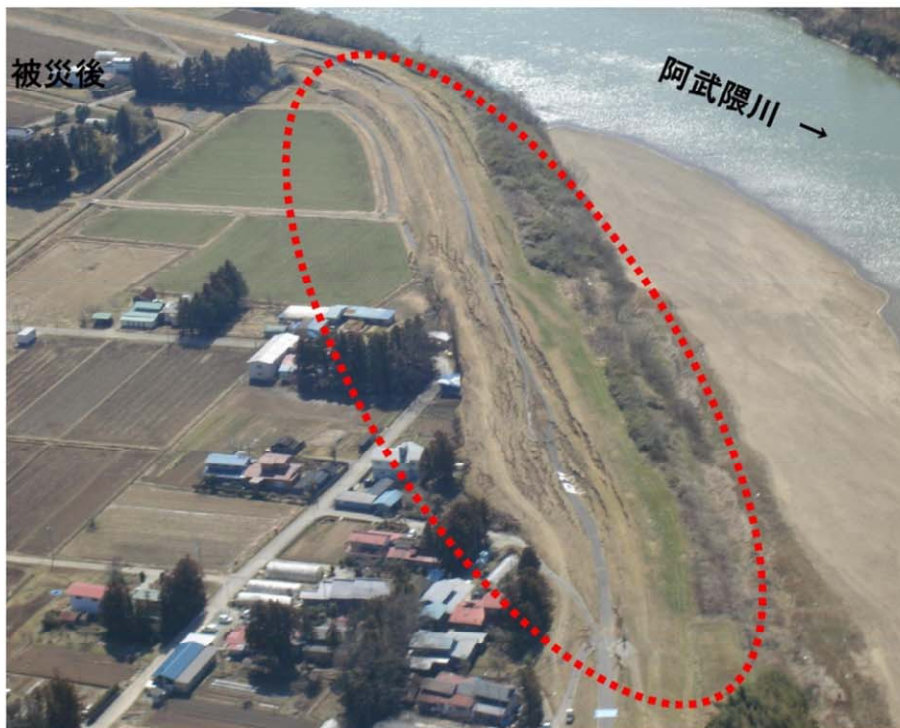
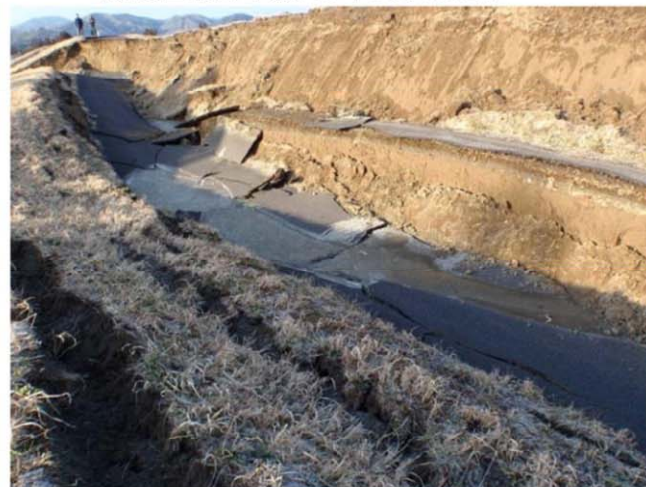
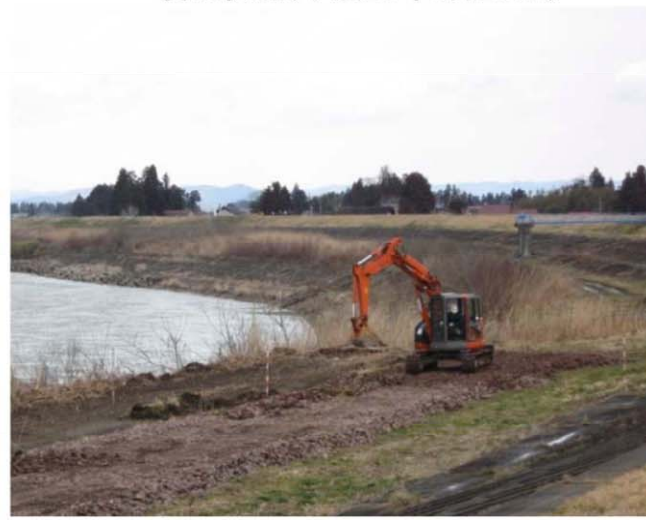
〈箇所番号15〉（地図番号P6、⑮）

- 地先名:宮城県丸森町小斉
- 河川名:阿武隈川水系阿武隈川右岸32.0km付近
- 被災内容:堤防沈下
- 被災数量:約270m
- 復旧工法:復旧盛土 約7,600m<sup>3</sup>  
二重締切 約270m
- 着手月日:平成23年3月20日

被災直後(平成23年3月13日)

復旧状況(平成23年3月26日)

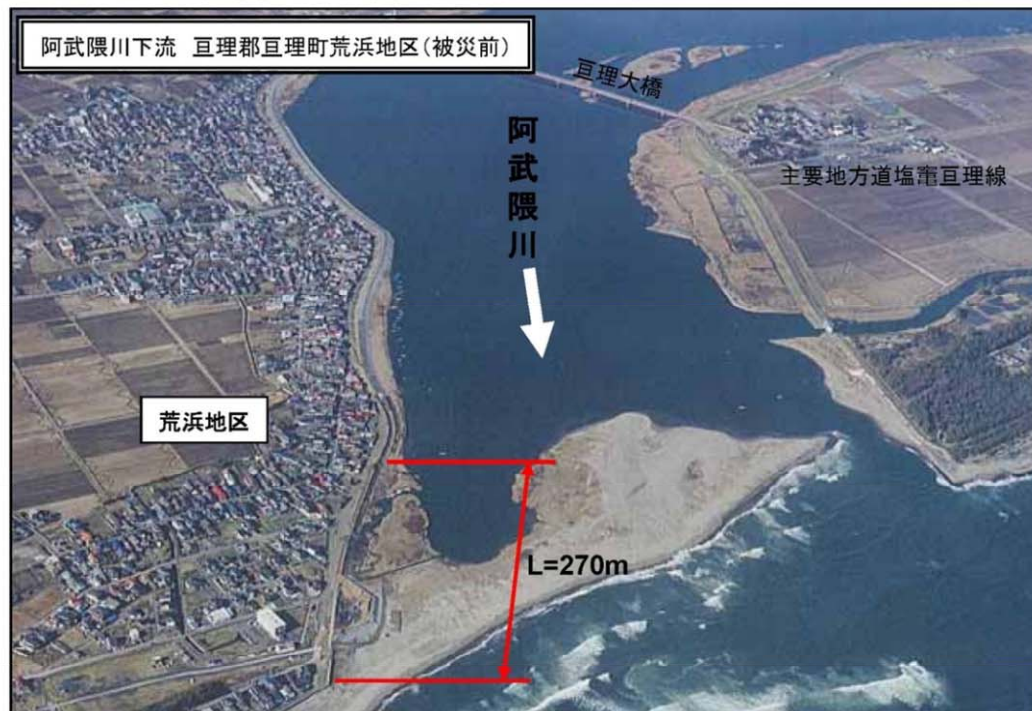
〈箇所番号23〉 (地図番号P6、23)

**津波による堤防の崩壊(阿武隈川下流:亶理郡亶理町荒浜地区)**

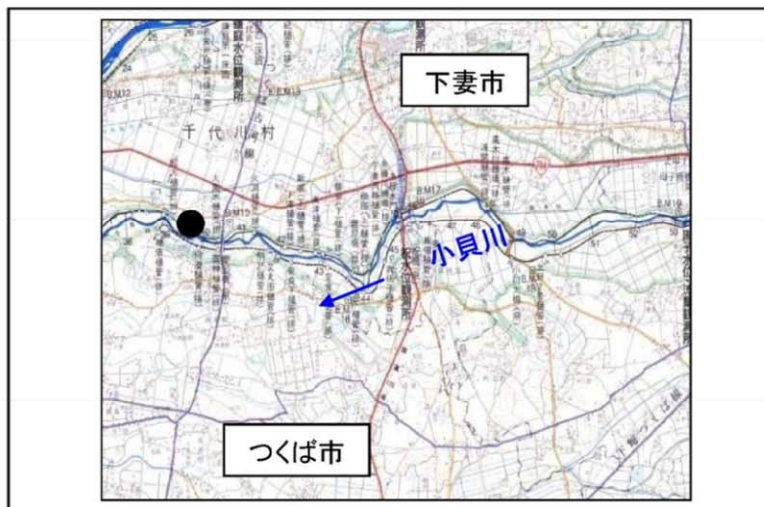
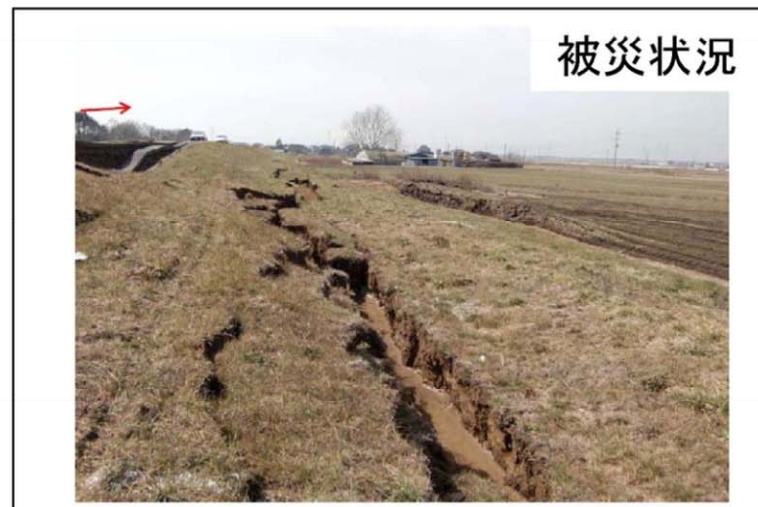
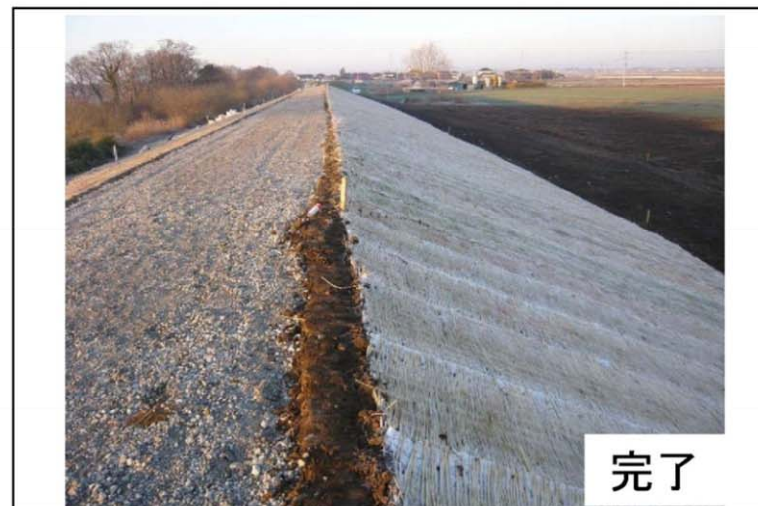
〈箇所番号18〉  
(地図番号P15、⑩)

地先名: 茨城県下妻市鯨地先  
河川名: 小貝川(右岸39.2k~39.3k)

被災状況

- ・ 被災内容: 堤防法崩れ L=125m
- ・ 対策工法: 盛換工法 約3,700m<sup>3</sup>  
表層改良 約700m<sup>2</sup>  
ワラ芝 約900m<sup>2</sup>
- ・ 着手日: 平成23年3月12日
- ・ 完了日: 平成23年3月31日20時工事完了

完了

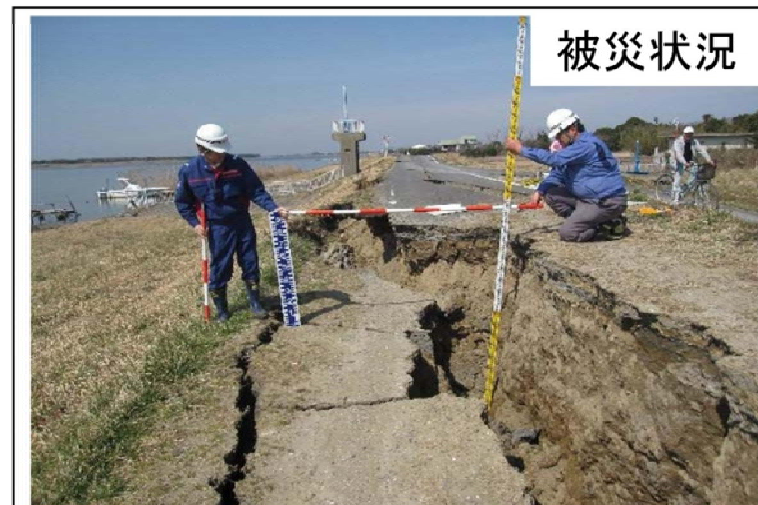
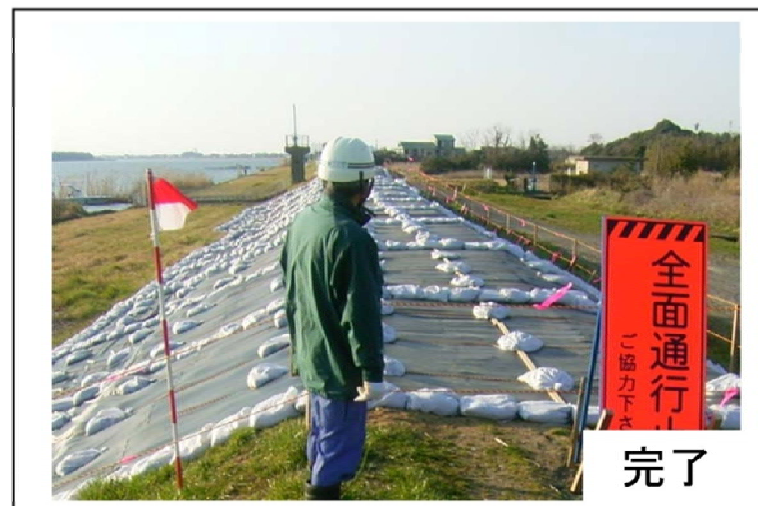
〈箇所番号20〉 地先名:茨城県神栖市横瀬地先  
(地図番号P15、㊹) 河川名:常陸利根川 常陸川(左岸1.0k~1.5k)

・被災内容:堤防沈下・亀裂 L=500m

・対策工法:盛換工法 約3,300m<sup>3</sup>  
シート張 約4,300m<sup>2</sup>  
大型土嚢 約230袋

・完了日:平成23年4月1日15時工事完了

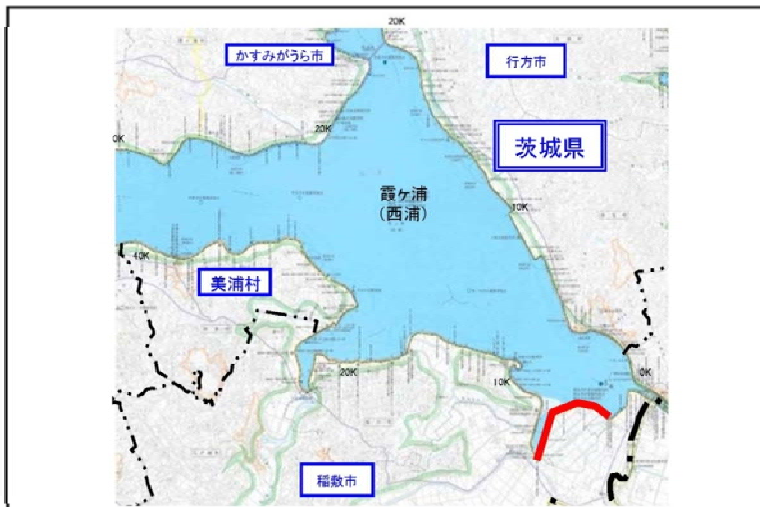
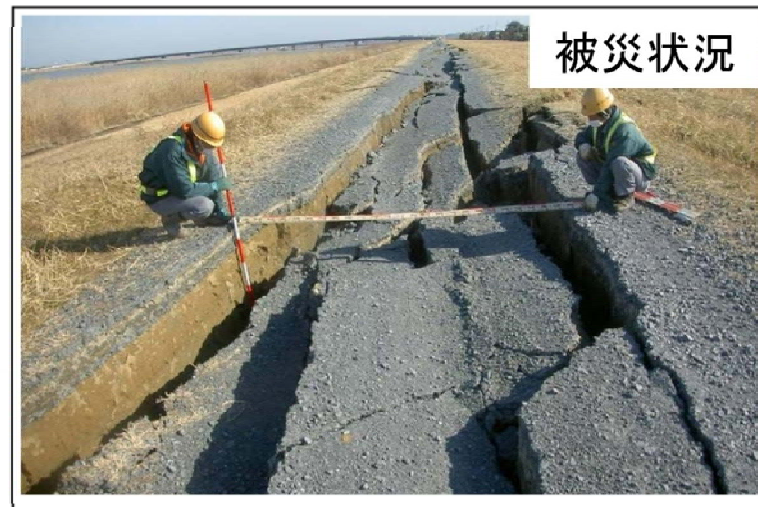
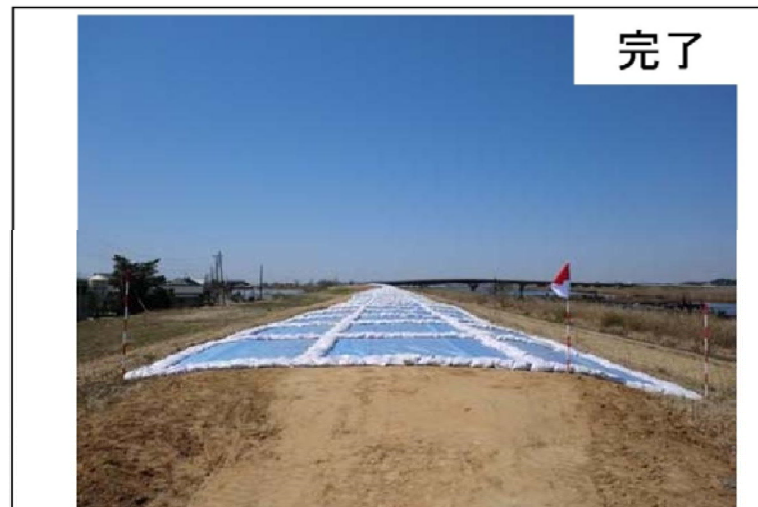
〈箇所番号25〉  
(地図番号P15、㊟)

地先名: 茨城県稲敷市本新地先  
河川名: 常陸利根川 西浦(右岸3.7k~5.2k)

- ・被災内容: 堤防沈下・亀裂 L=1,480m
- ・対策工法: 盛換工法 約18,800m<sup>3</sup>  
シート張 約52,500m<sup>2</sup>
- ・着手日: 平成23年3月16日
- ・完了日: 平成23年4月7日15時工事完了

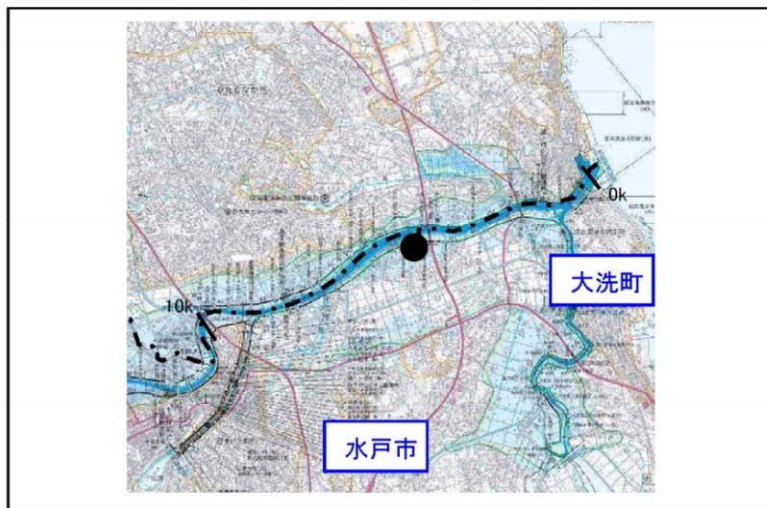
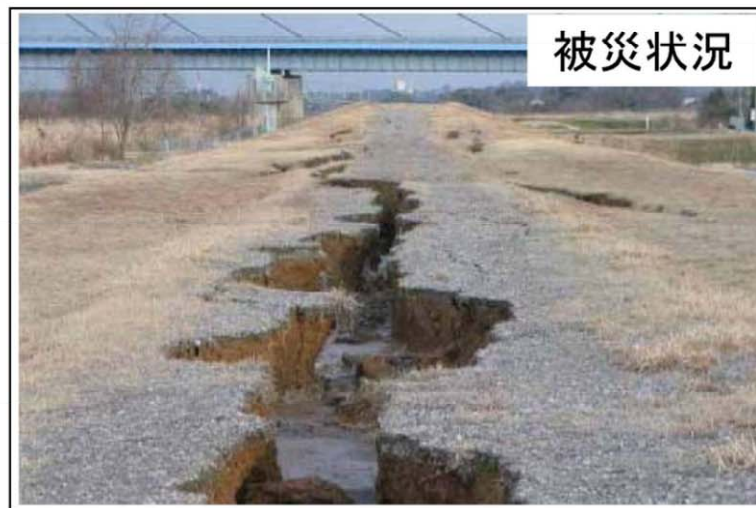
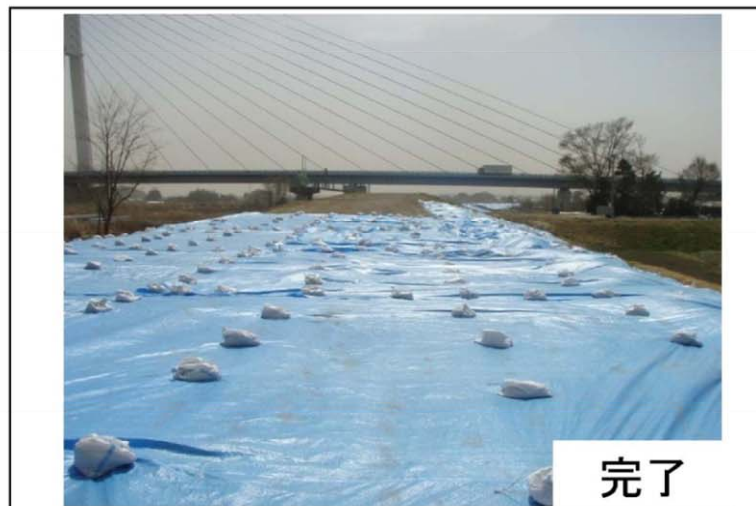
〈箇所番号32〉  
(地図番号P15、㉔)

地先名:茨城県水戸市下大野地先  
河川名:那珂川(右岸3.8k~4.5k)

- ・被災内容: 堤防天端亀裂 L=650m
- ・対策工法: 盛換工法 約17,600m<sup>3</sup>  
シート張 約12,000m<sup>2</sup>
- ・着手日: 平成23年3月15日
- ・完了日: 平成23年3月30日13時工事完了

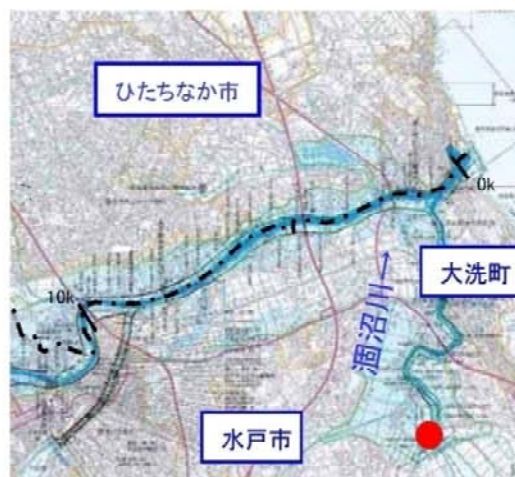
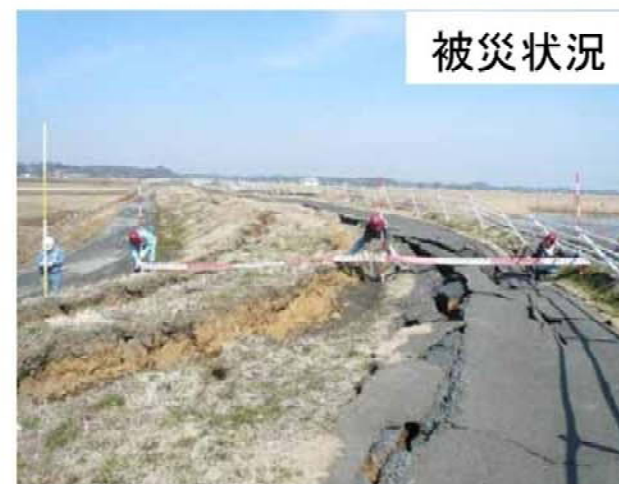
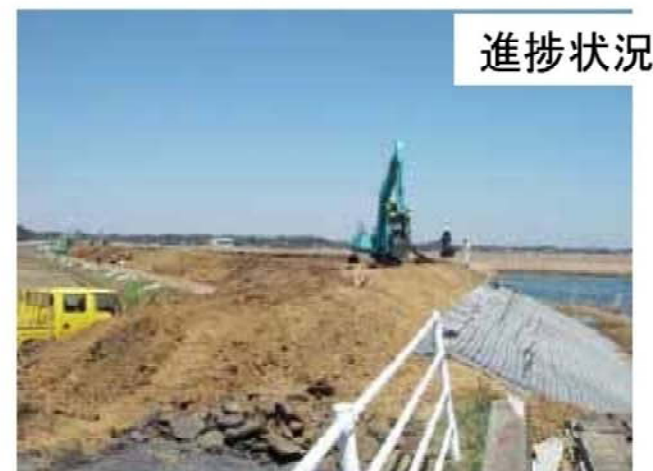
〈箇所番号38〉  
(地図番号P15、㊸)

地先名：茨城県東茨城郡茨城町下石崎地先  
河川名：那珂川 涸沼川(左岸7.6k～8.0k)

- ・被災内容：堤防沈下・亀裂 L=387m
- ・対策工法：盛換工法 約8,100m<sup>3</sup>  
シート張 約3,300m<sup>2</sup>  
ブロックマット 約2,400m<sup>2</sup>
- ・着手日：平成23年3月29日
- ・工事期間：28日間程度
- ・現在の状況：掘削工、盛土工施工中  
法面整形施工中

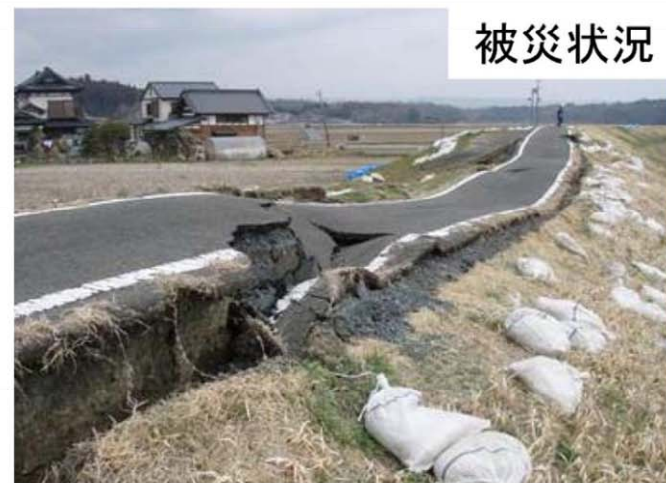
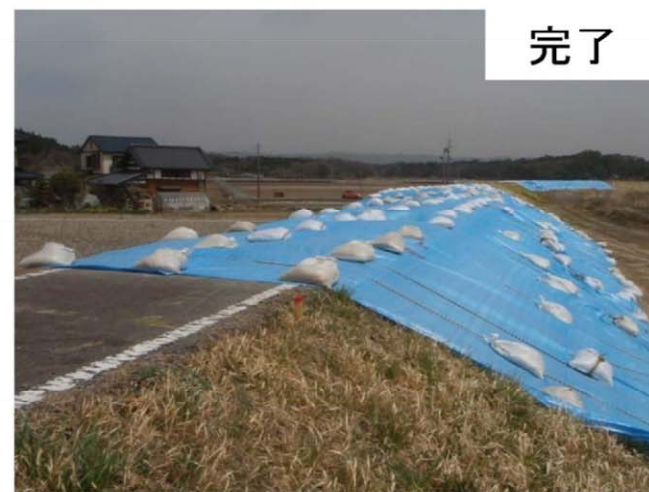
〈箇所番号47〉 地先名:茨城県常陸太田市藤田町地先  
(地図番号P15、④) 河川名:久慈川 山田川(左岸3.5k~3.7k)

- ・被災内容: 堤防沈下・亀裂 L=108m
- ・対策工法: 盛換工法 約2,100m<sup>3</sup>  
シート張 約1,730m<sup>2</sup>  
ブロックマット 約490m<sup>2</sup>
- ・着手日: 平成23年3月25日
- ・完了日: 平成23年4月3日19時工事完了

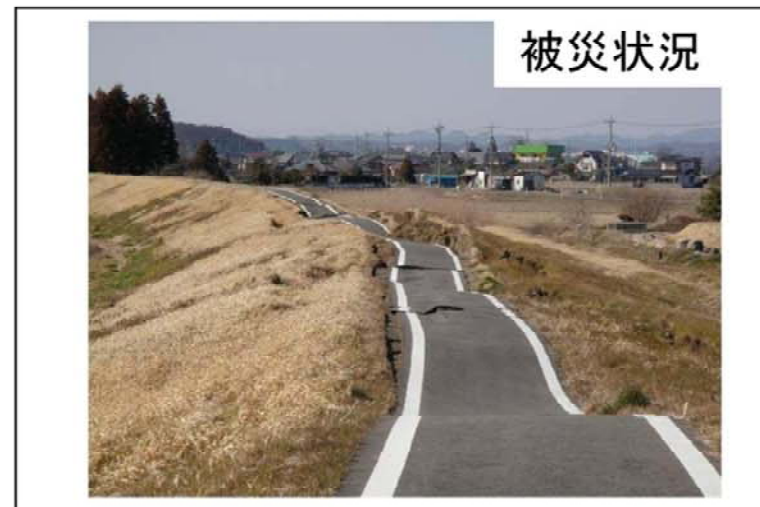
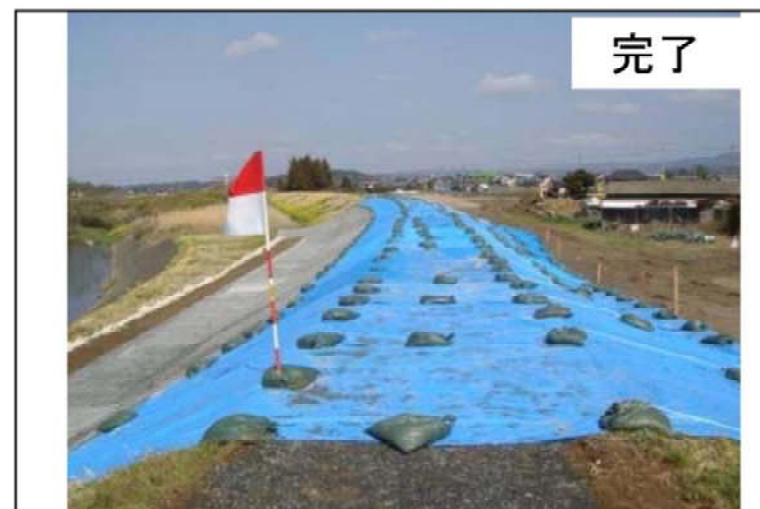
〈箇所番号49〉 地先名:茨城県常陸太田市落合町地先  
(地図番号P15、④) 河川名:久慈川 里川(左岸-0.8k~-0.7k)

- ・被災内容: 堤防沈下・亀裂 L=103m
- ・対策工法: 盛換工法 約1,800m<sup>3</sup>  
シート張 約900m<sup>2</sup>  
ブロックマット 約1,100m<sup>2</sup>
- ・着手日: 平成23年3月25日
- ・完了日: 平成23年4月9日17時工事完了

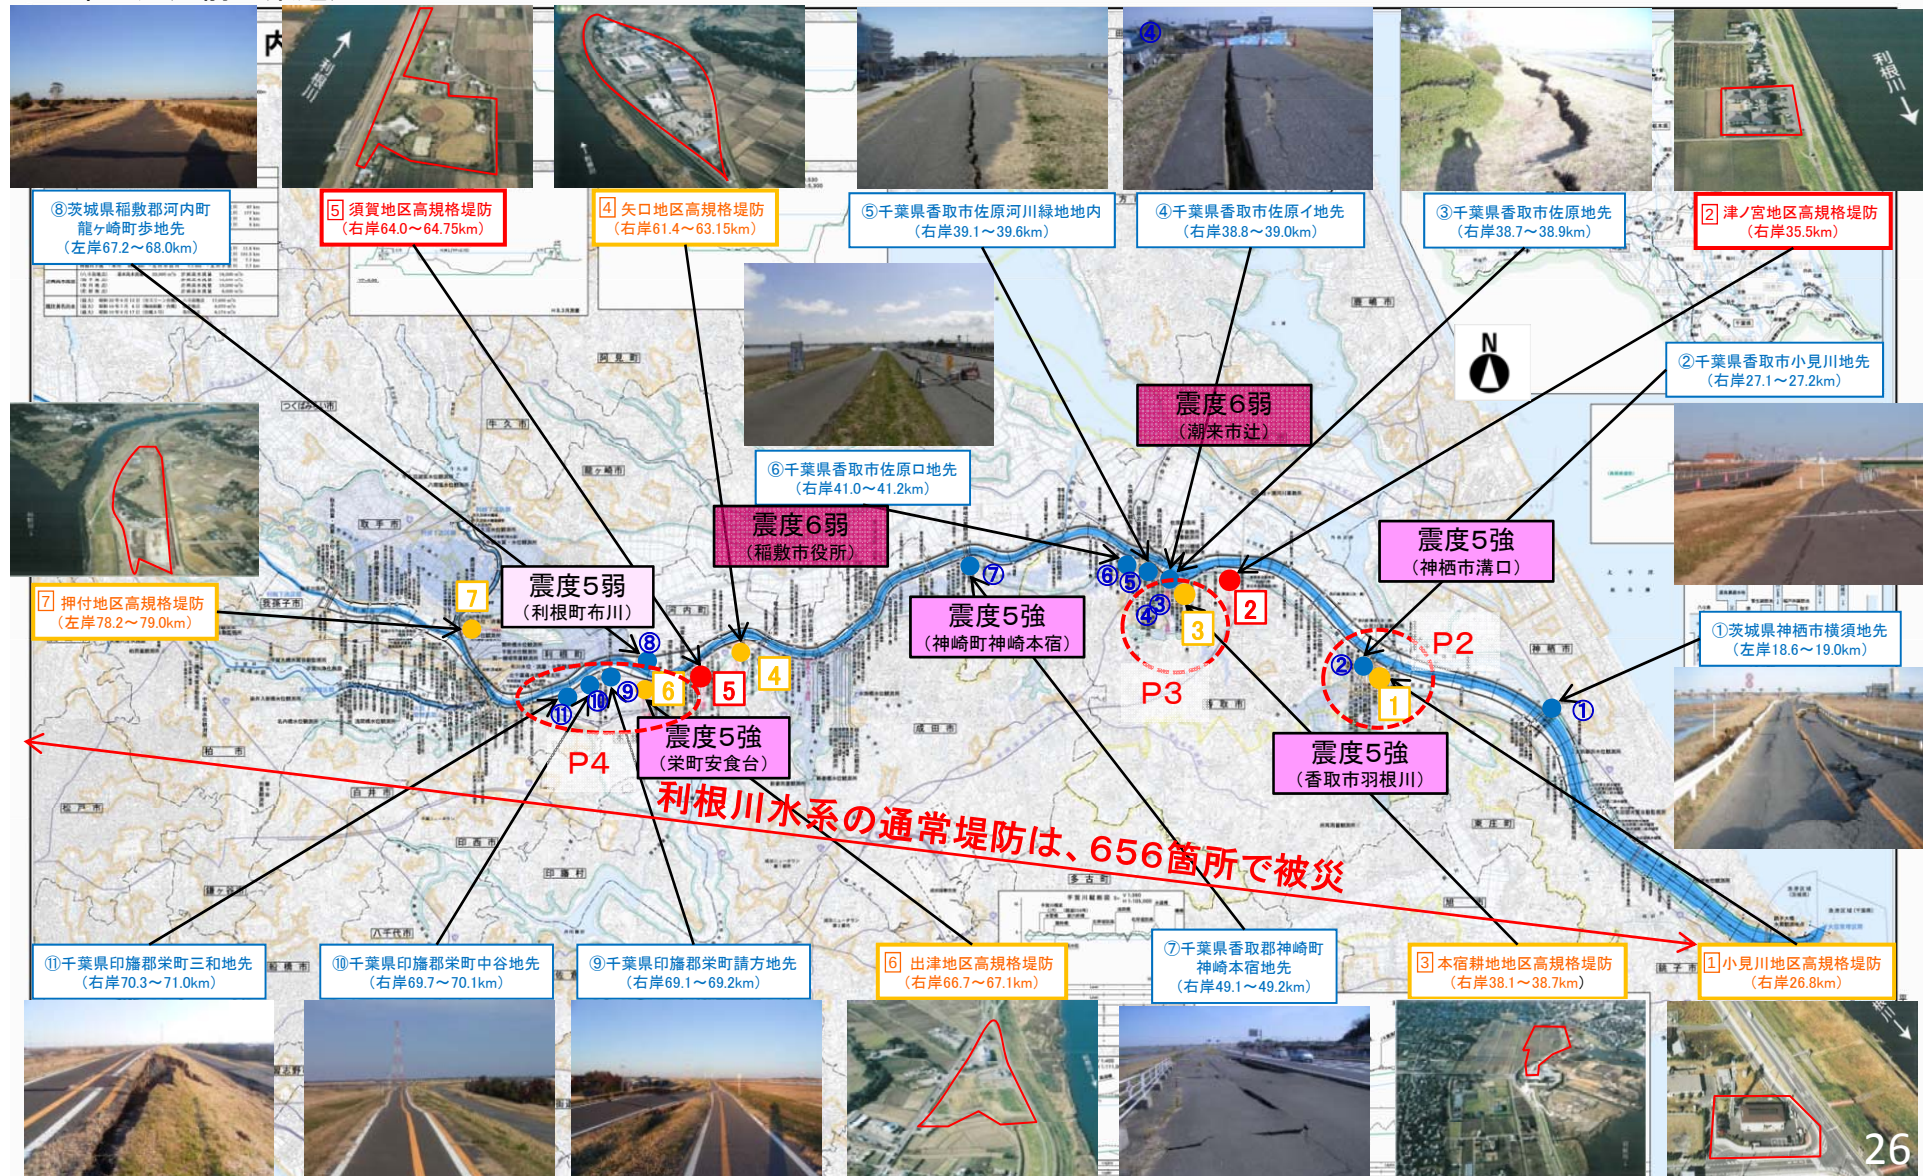
- 利根川水系(江戸川含む)においては、656箇所で被災、内20箇所で大規模被災  
また、同水系には32箇所(利根川16箇所、江戸川16箇所)の高規格堤防が整備されているが、利根川の2箇所で軽微な被災(いずれも地盤改良に係わる構造基準の適用前の築造)のみ

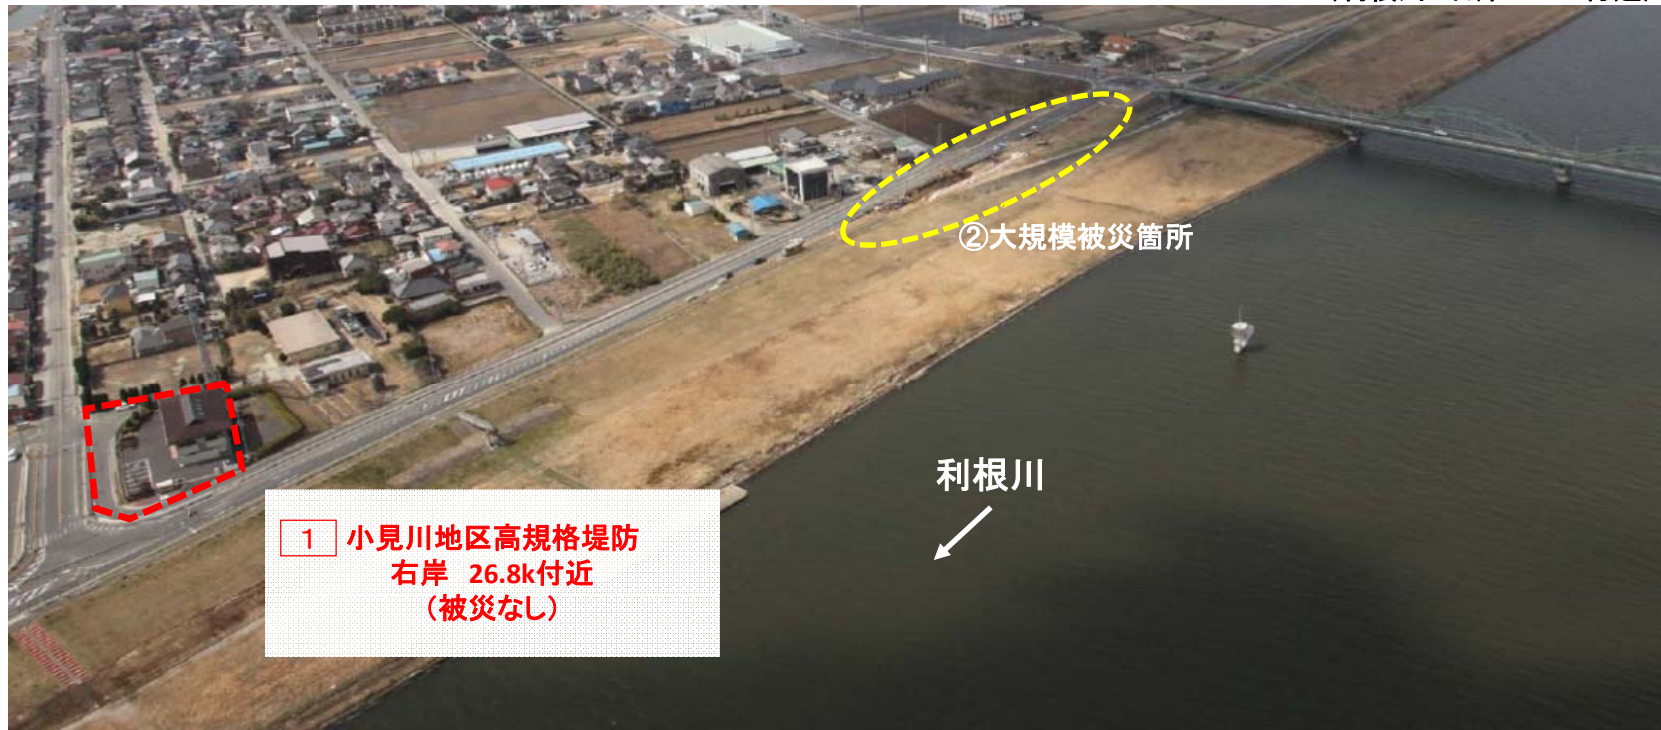
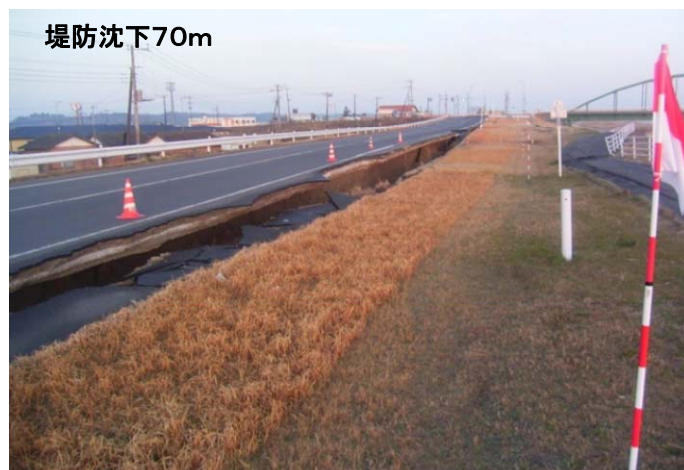
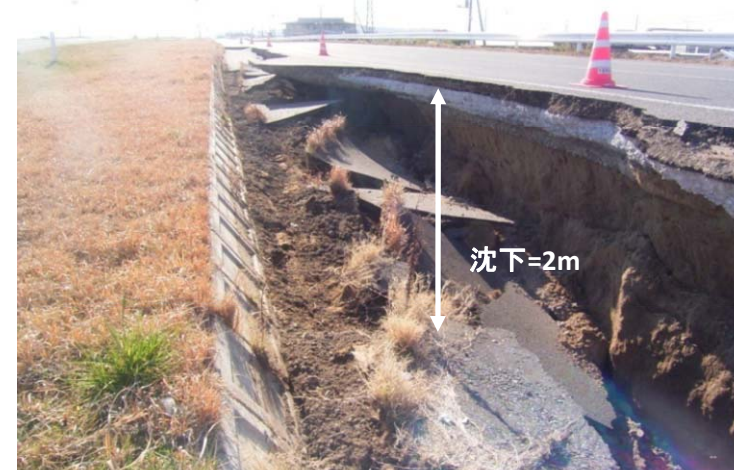
(利根川 右岸27.1K付近)

②千葉県香取市小見川地先: 利根川(右岸27.1K~27.2k)

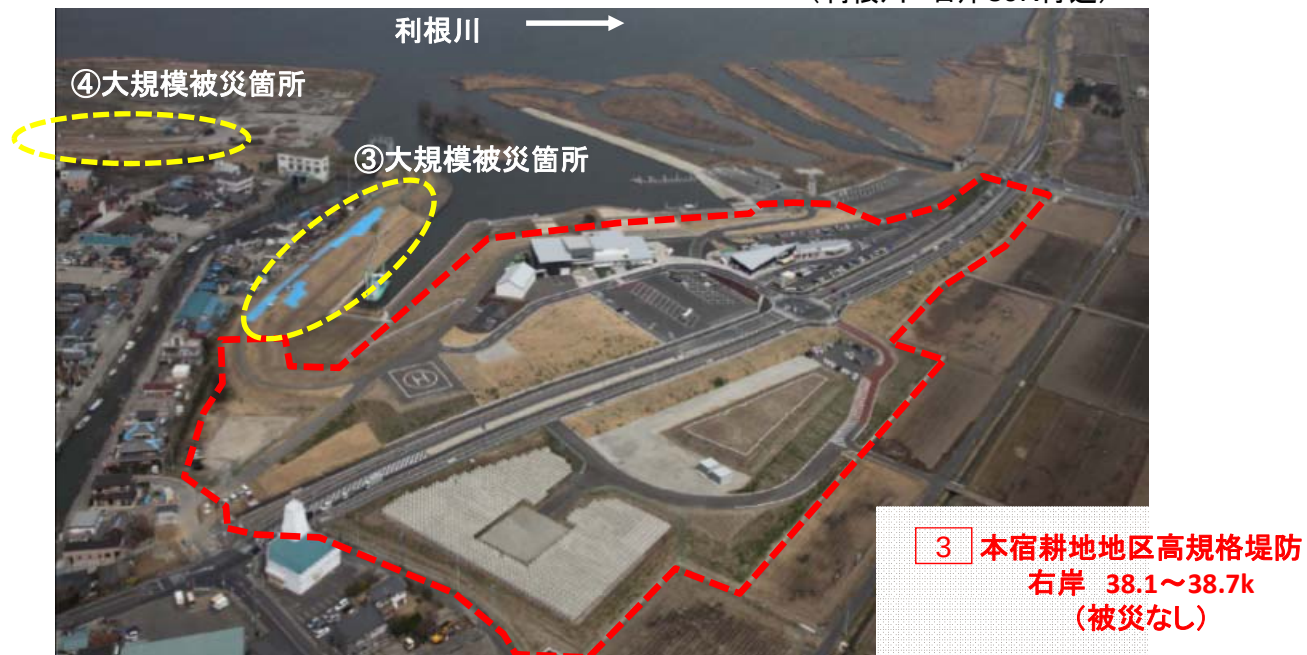
(利根川 右岸39K付近)

③千葉県香取市佐原地先: 利根川(右岸38.8K~39.0k)

堤防法崩れに伴う堤防天端の開き 214m

堤防法崩れ214m

④千葉県香取市佐原地先: 利根川(右岸38.7K~38.9k)

堤防沈下134m
