# 資料1－2

## 河川堤防の被災状況と復旧状況

# 東日本大震災における直轄河川災害の状況

# 東北地方整備局管内における主な河川堤防の被災状況と復旧状況

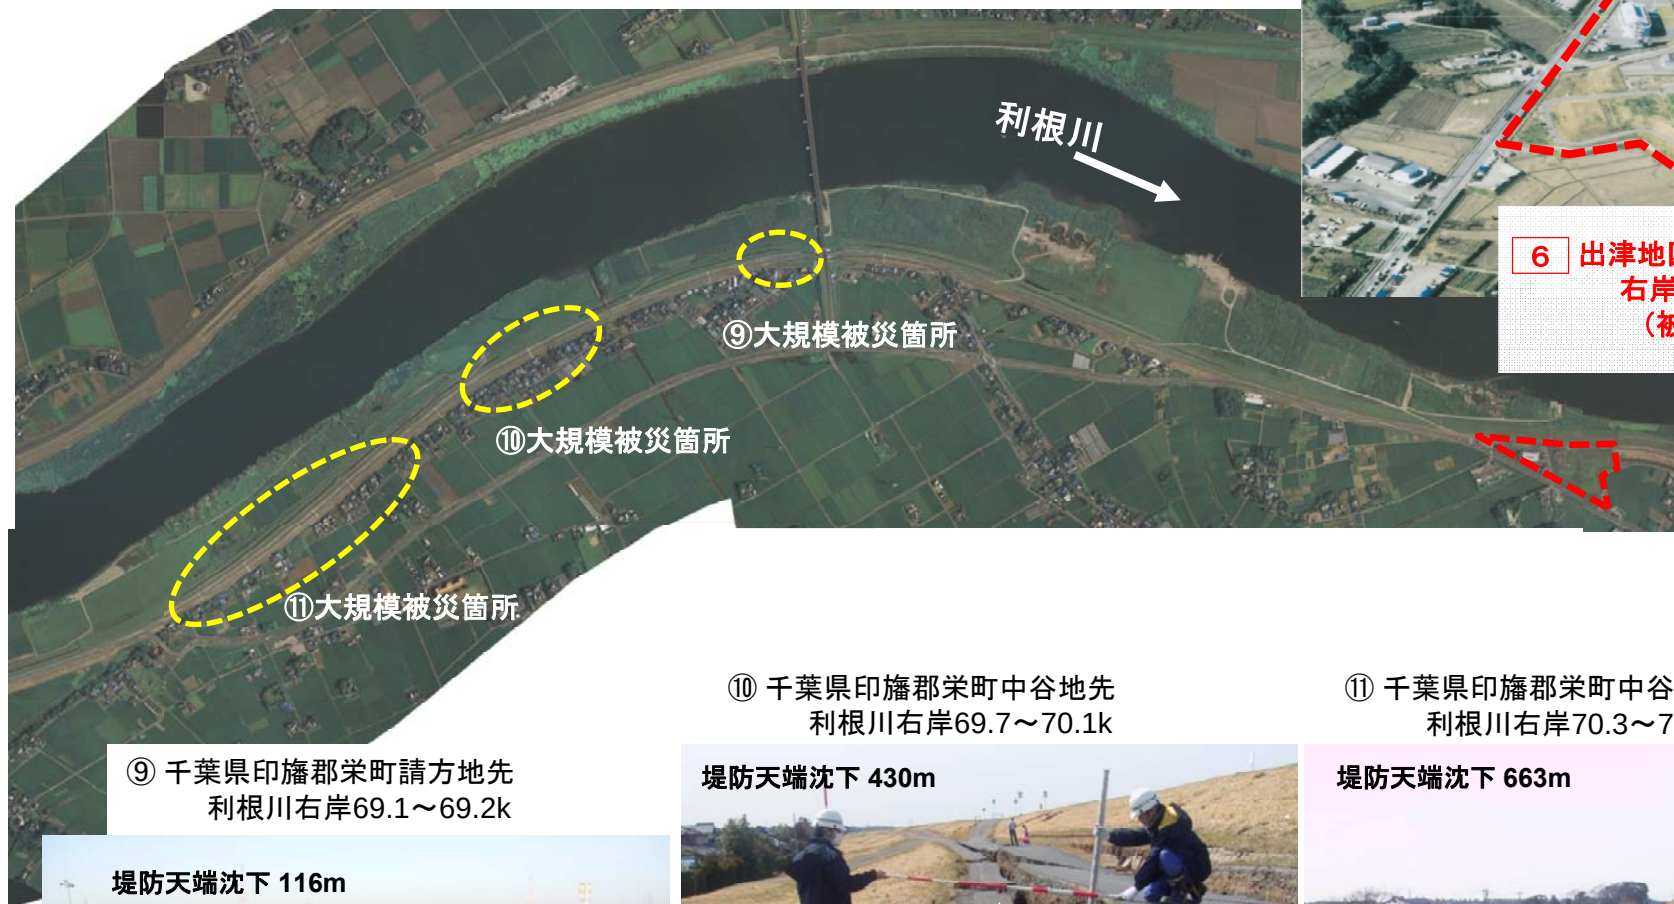
利根川右岸 70k付近

⑨ 千葉県印旛郡栄町請方地先  
利根川右岸69.1～69.2k

⑩ 千葉県印旛郡栄町中谷地先  
利根川右岸69.7～70.1k

⑪ 千葉県印旛郡栄町中谷地先  
利根川右岸70.3～71.0k

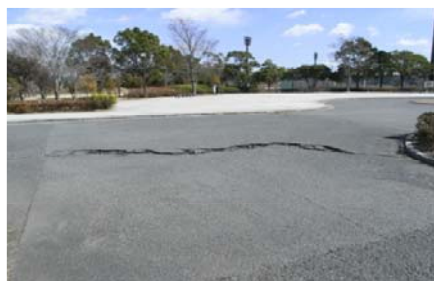
①舗装の亀裂

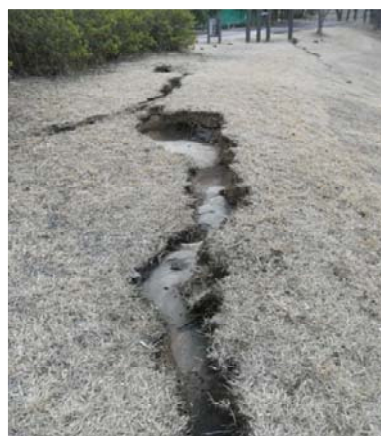
②法面すべり

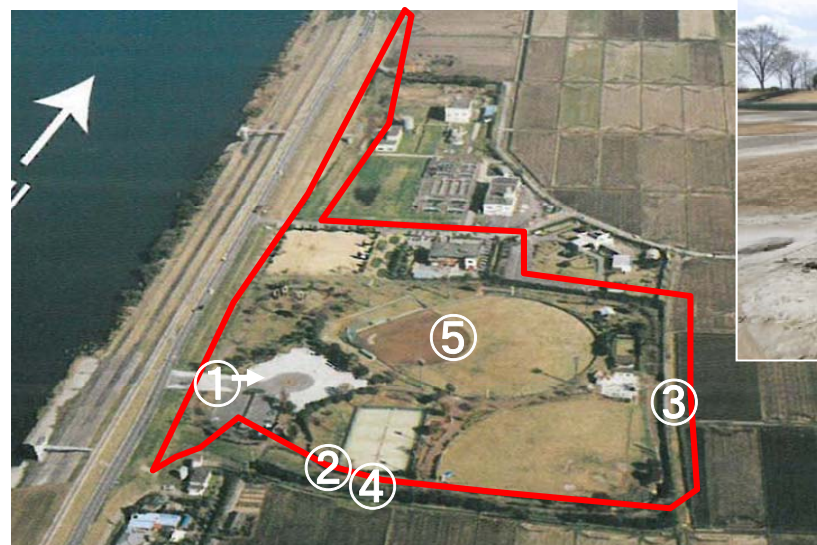
⑤グラウンド液状化の痕跡

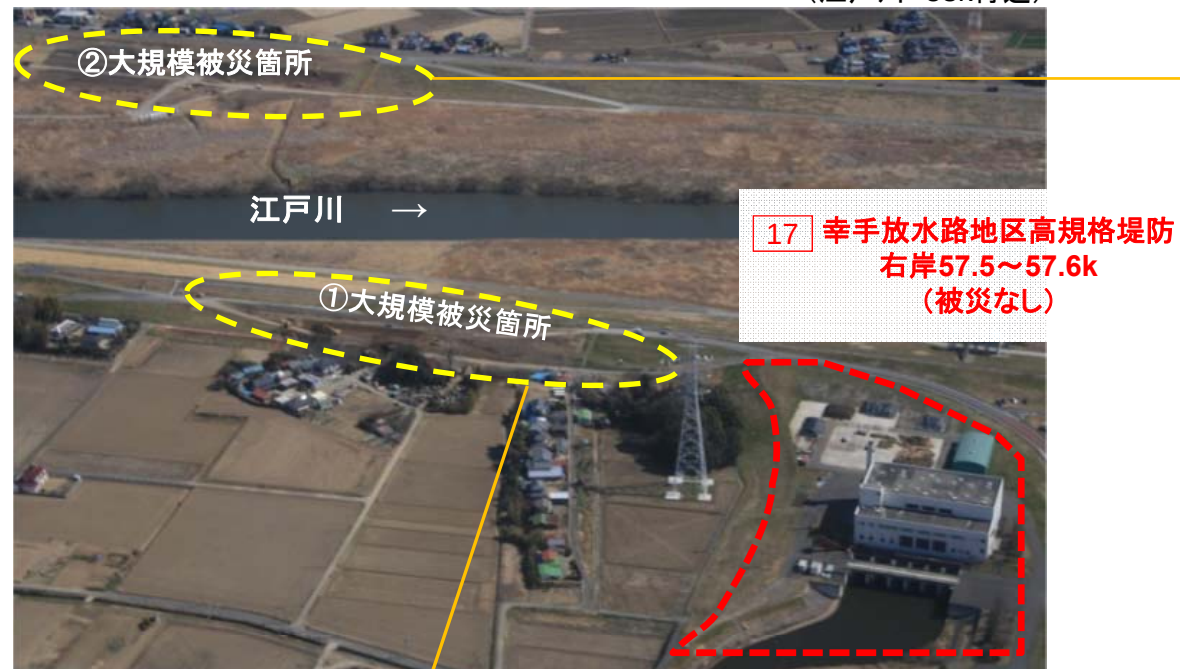
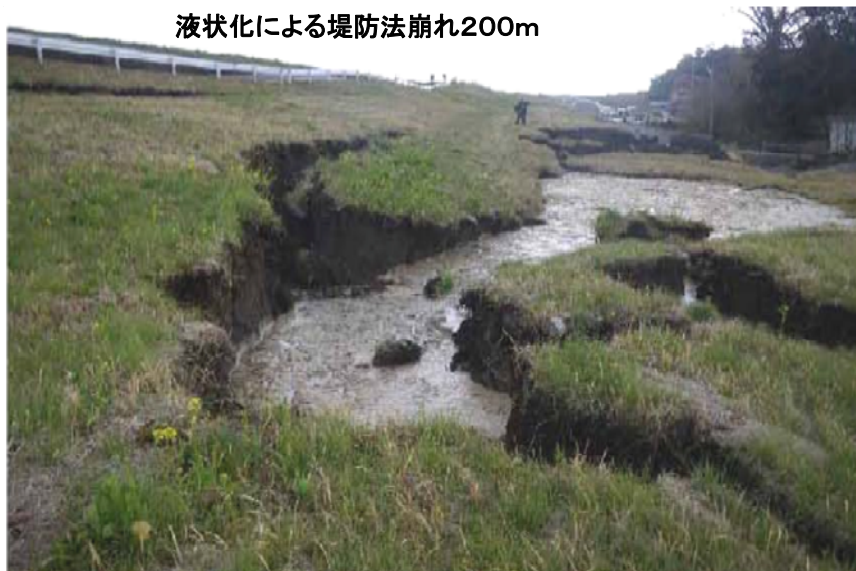
(江戸川 58k付近)

①埼玉県幸手市西関宿地先 : 江戸川(右岸57.75K～58.0k)

液状化による堤防法崩れ200m

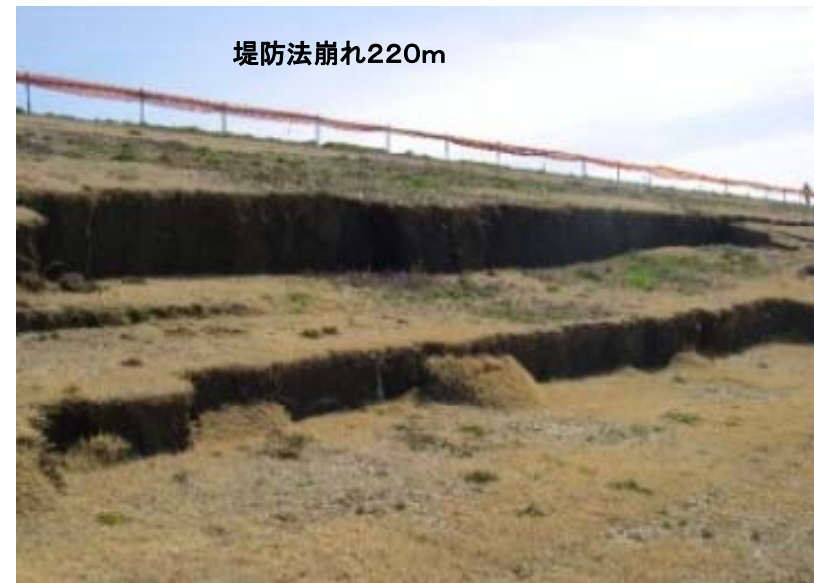
②千葉県野田市関宿江戸町地先 : 江戸川(左岸58.2K～58.2k+220)

堤防法崩れ220m
