# 健全な河川水環境のあり方 に関する懇談会

平成19年11月14日

国土交通省  
河川局河川環境課

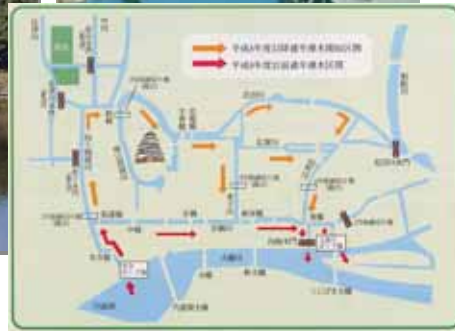
昭和50年頃の水質汚濁が深刻な松江堀川

平成8年に導水を開始した後の松江堀川

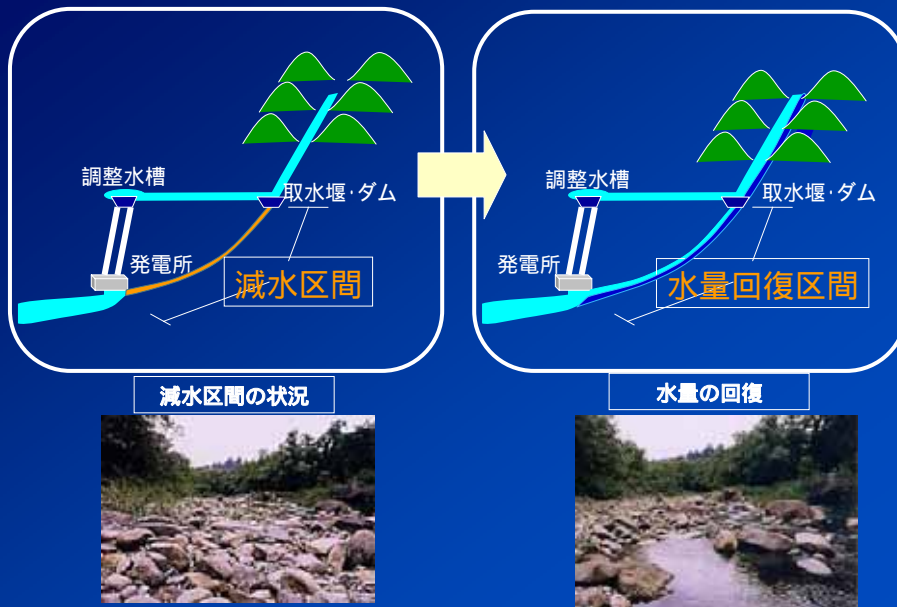
## 発電ガイドラインによる清流回復

・昭和63年からの発電ガイドラインの実施により、平成11年現在において減水区間総距離 約9,500kmのうち約3,100km (約32%) が清流を回復
