浸水実績のある低地でも宅地が進出し、被害の潜在的危険性が増大

都市化による流出量の増大のしくみ

開発に伴い流域の保水・遊水機能が低下し、降雨のピークから流出のピークまでの時間が短くなるとともに、ピーク流量が増大

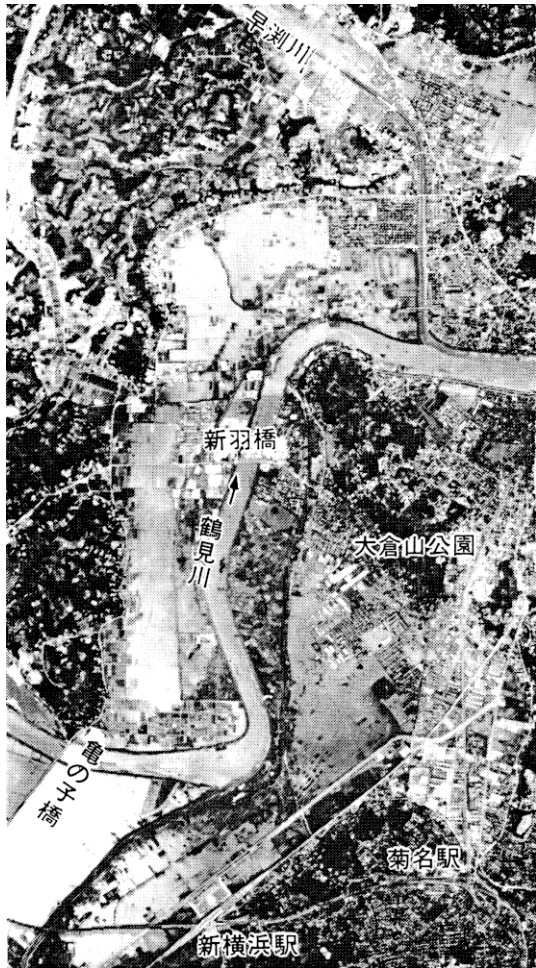
昭和41年

昭和41年当時、白く反射している区域が台風4号による湛水地区

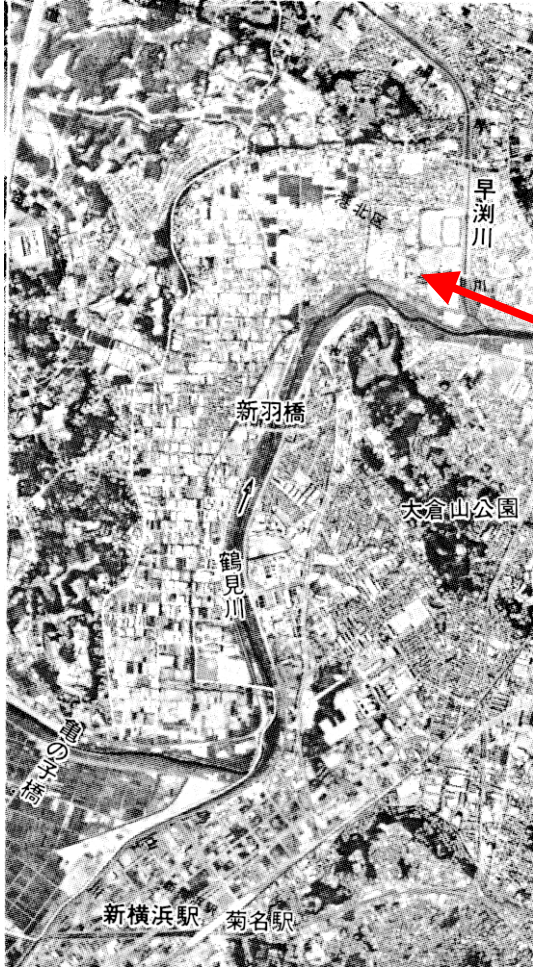
昭和50年

昭和50年当時、写真中央部には人家・工場が密集している。4号台風時は湛水地区

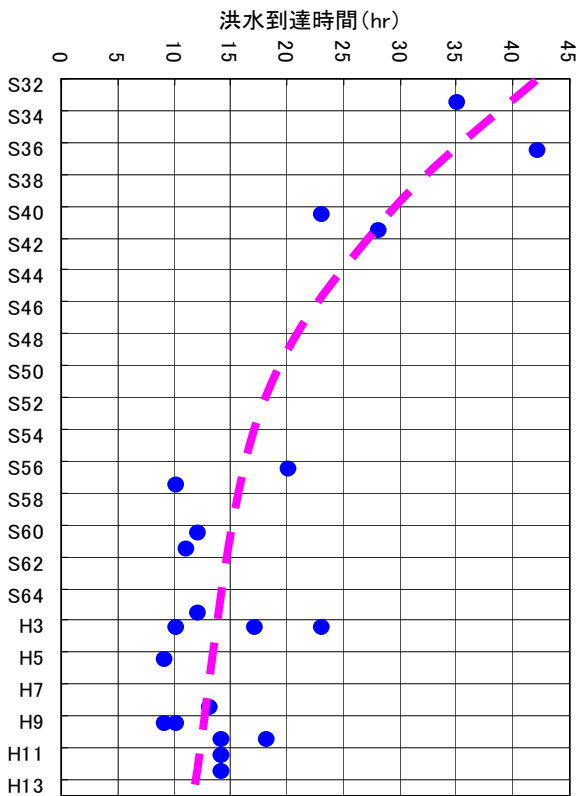
中川

洪水到達時間：降雨ピークと基準点における流出量ピークの時間差
