鹿嶋海岸（神向寺地区海岸）の粗粒材養浜

～砂浜の安定化への取り組み～

平成18年2月22日

茨城県土木部河川課

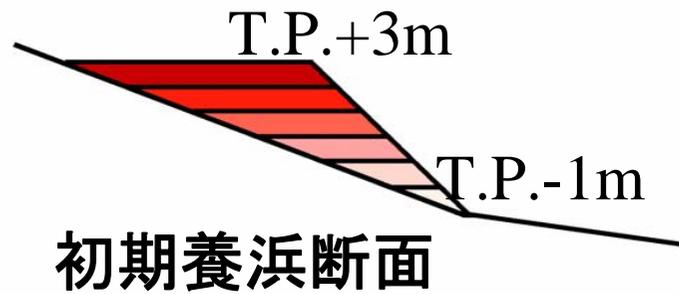
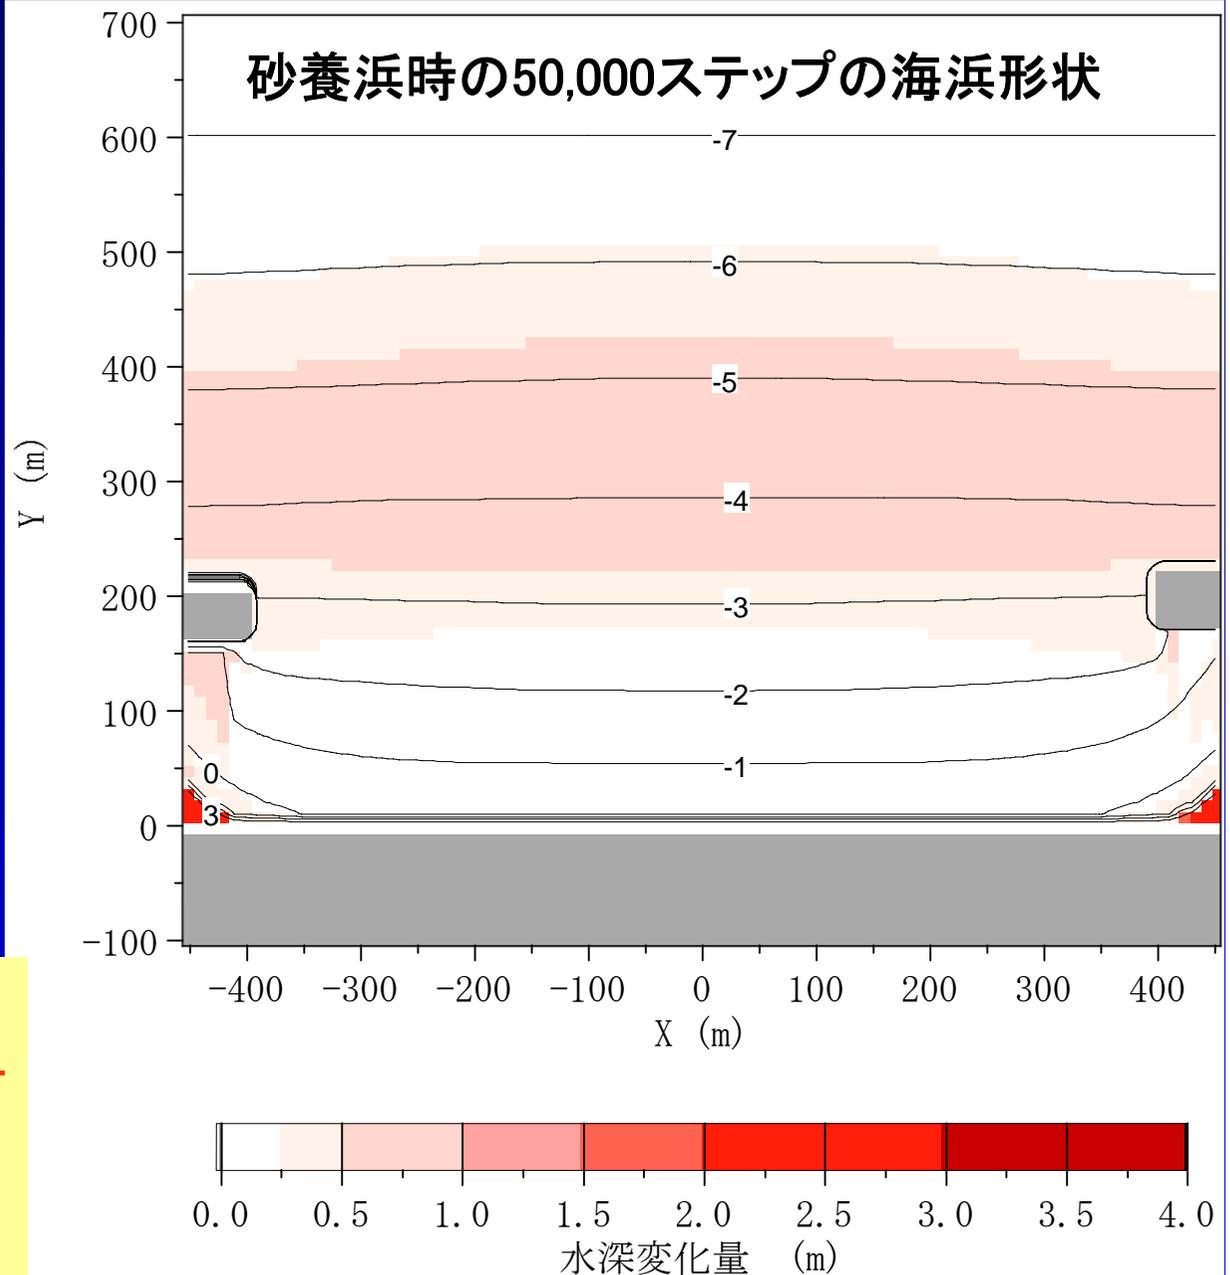
予測計算結果1 ; 砂養浜 (従来使用していた0.1mm程度の港湾浚渫砂)

約1ヶ月後の状態。HL隣接部を残し、水深-4.5m付近を中心に流出。中央の陸上には残っていない。

1. 安定勾配1/150となる0.1mmの細粒土砂による養浜の場合、養浜土砂はヘッドランド間にとどまることはできず、沖へ流出した後沿岸方向に拡散する。

離岸堤を設置した場合も同様であり、この程度の粒径の土砂では前浜幅の復元は困難である。

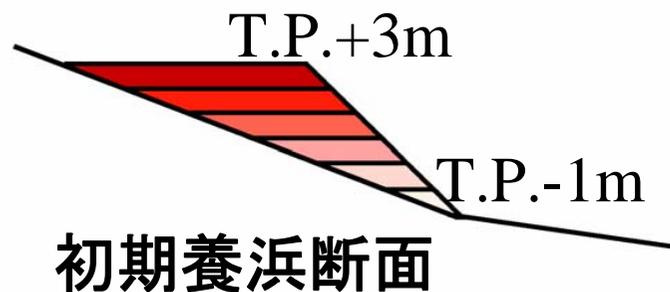
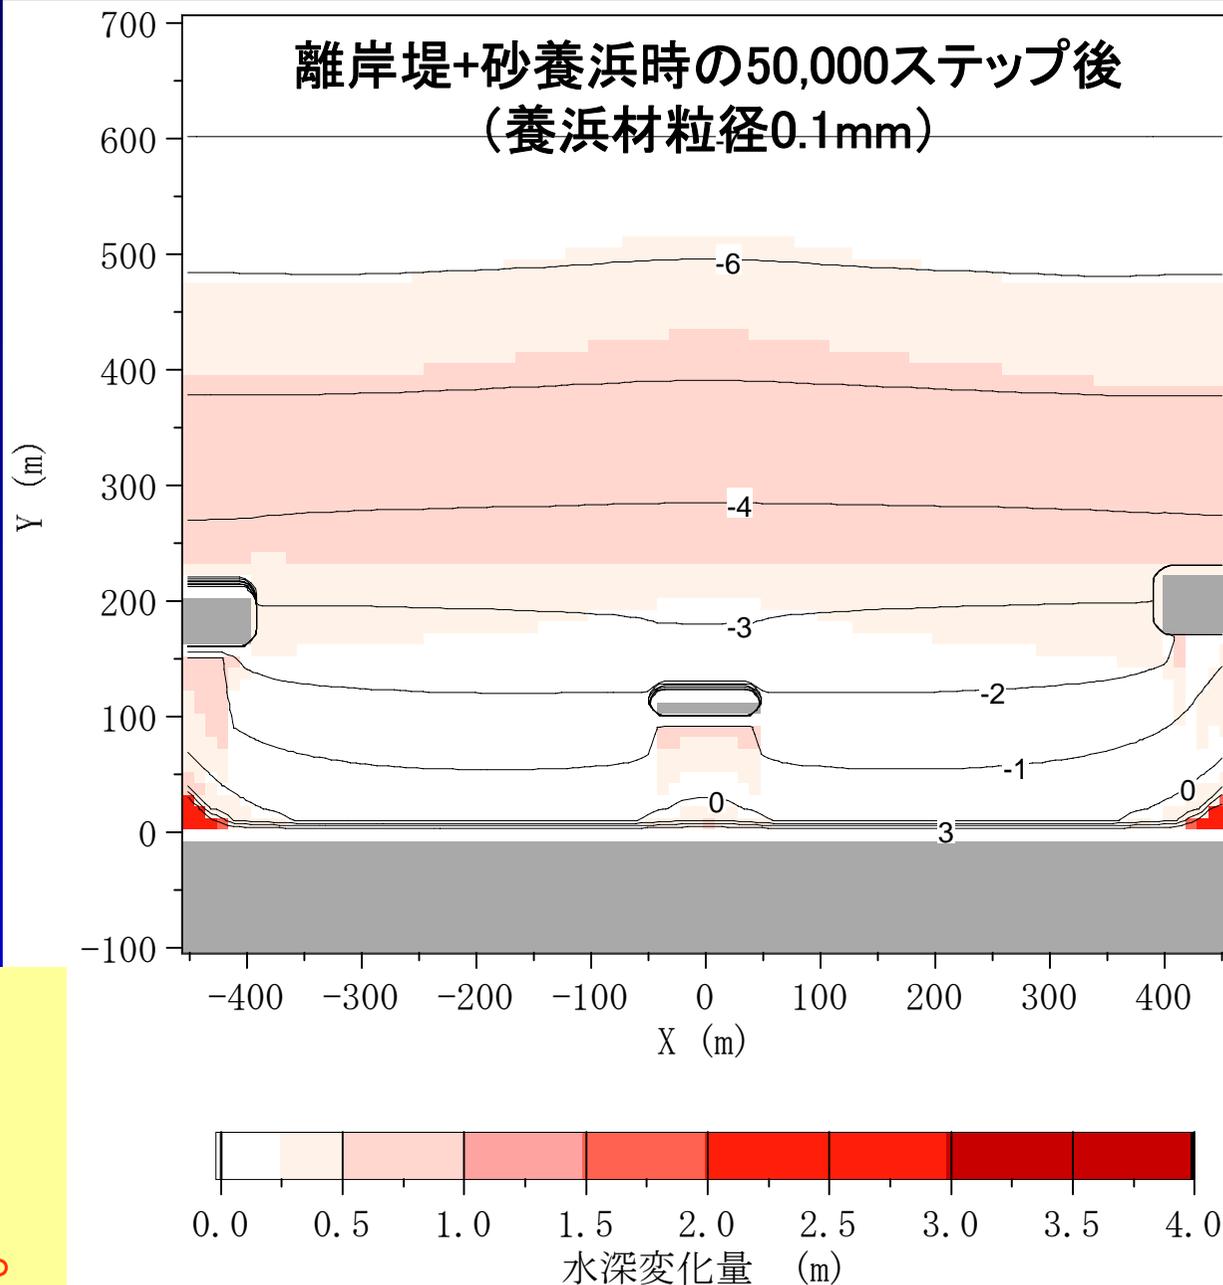
予測計算結果2: 離岸堤+砂養浜

約1ヶ月後の状態。HL隣接部と、離岸堤背後にわずか残留し、他は水深-4.5m付近を中心に流出。

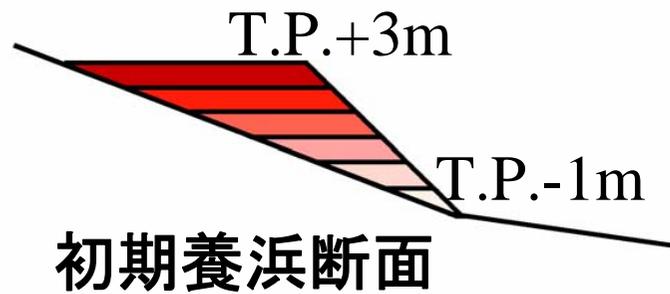
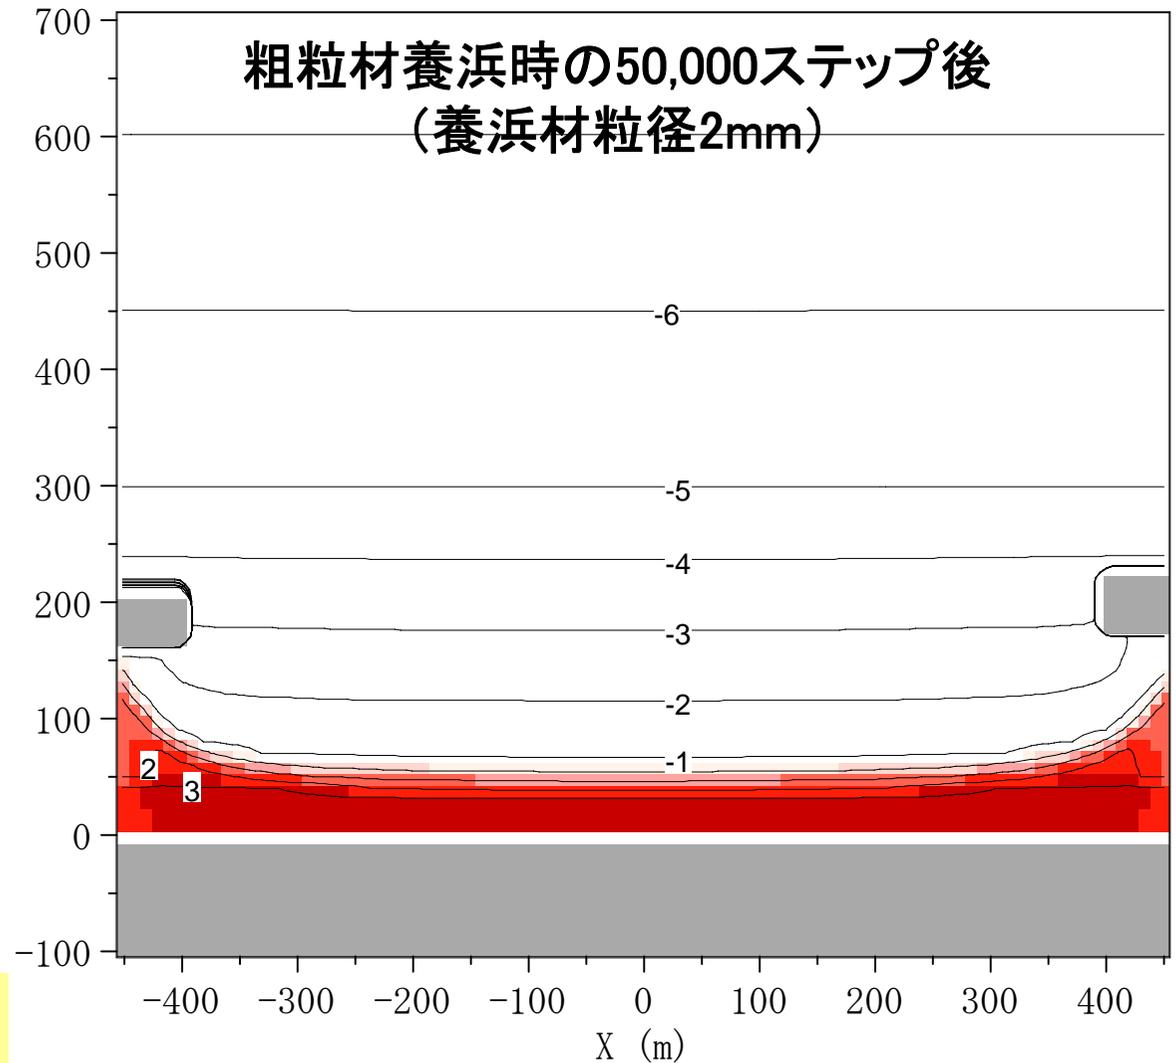
予測計算結果3; 粗粒材養浜

約1ヶ月後の状態。一部、HL隣接部へ流れるが、ほぼ、施工時形状を維持する。沖への流出は無い。

2. 安定勾配1/8となる2mm程度の粗粒材による養浜を行った場合、養浜土砂はヘッドランド間にとどまり、前浜幅の復元に役立つ。

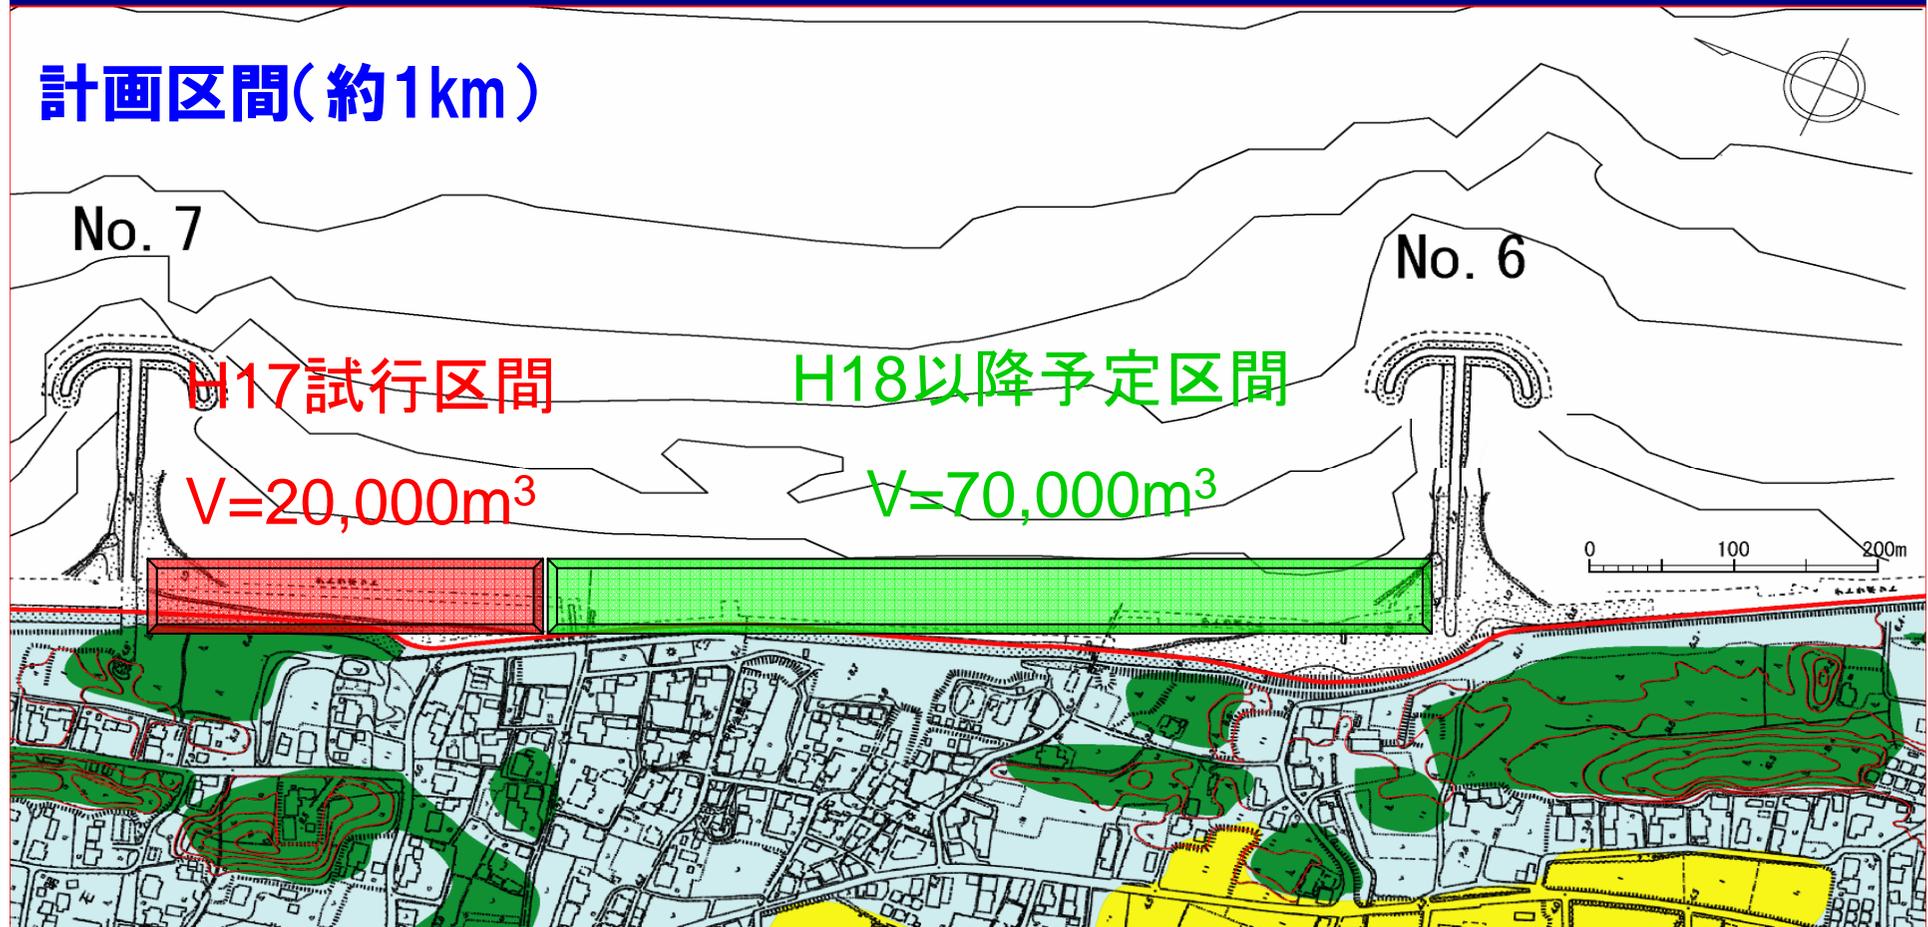
計画区間(約1km)

砂浜復元を目指し、当該区間への限定的な措置として、粗粒材(2.5mm~13mm)養浜を実施

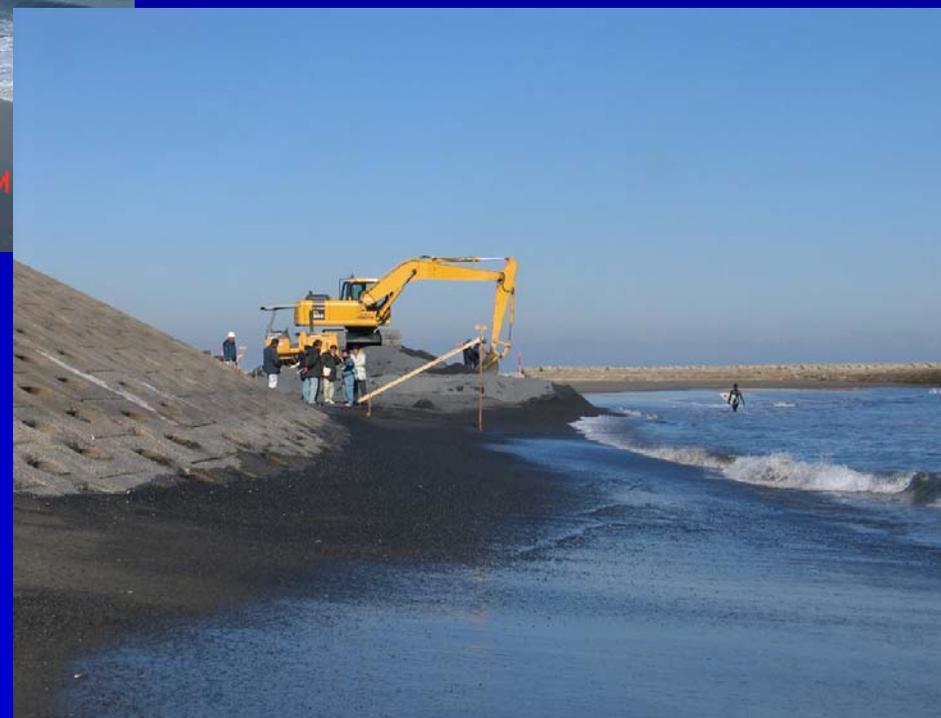
施工後5日目(2005/12/20)

No.6HL方向に拡散し、護岸前面に打ちあげられている

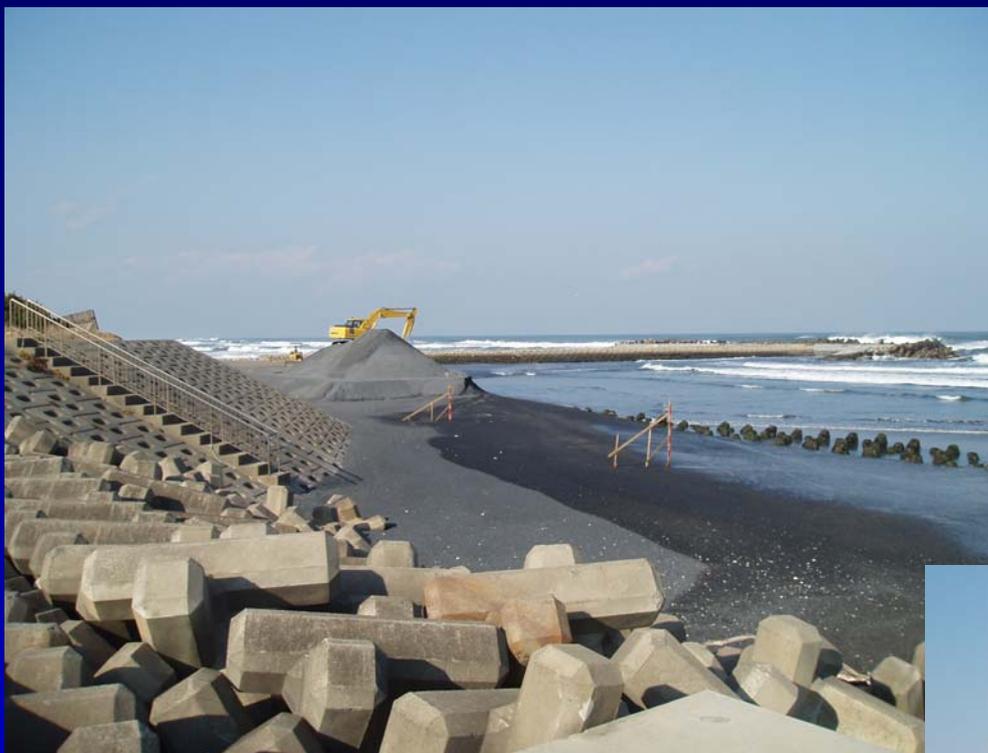
着手後50日目(2006/02/03)

No.6HL方向へ拡散している

沿岸(横)方向への移動は確認されたが、
沖合(縦)方向への移動(流失)は確認されず、養浜材は安定している。また、浸透による副次的効果(塩害軽減)も現れている。

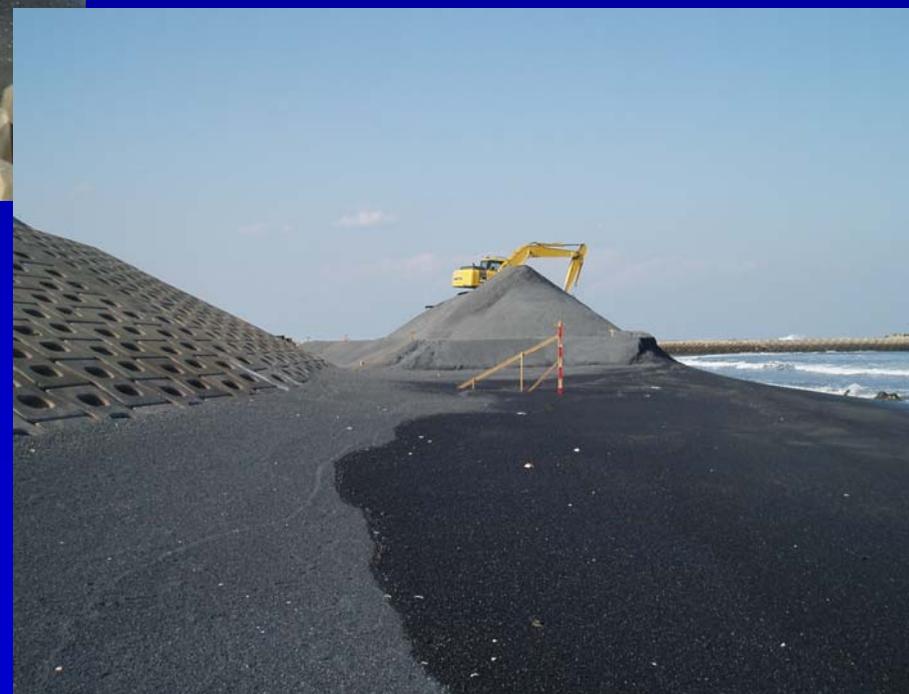
着手後50日目(2006/02/03)

No.6HL方向に拡散し、養浜材を直接設置していない箇所でも、砂浜高が施工前より約1m上昇

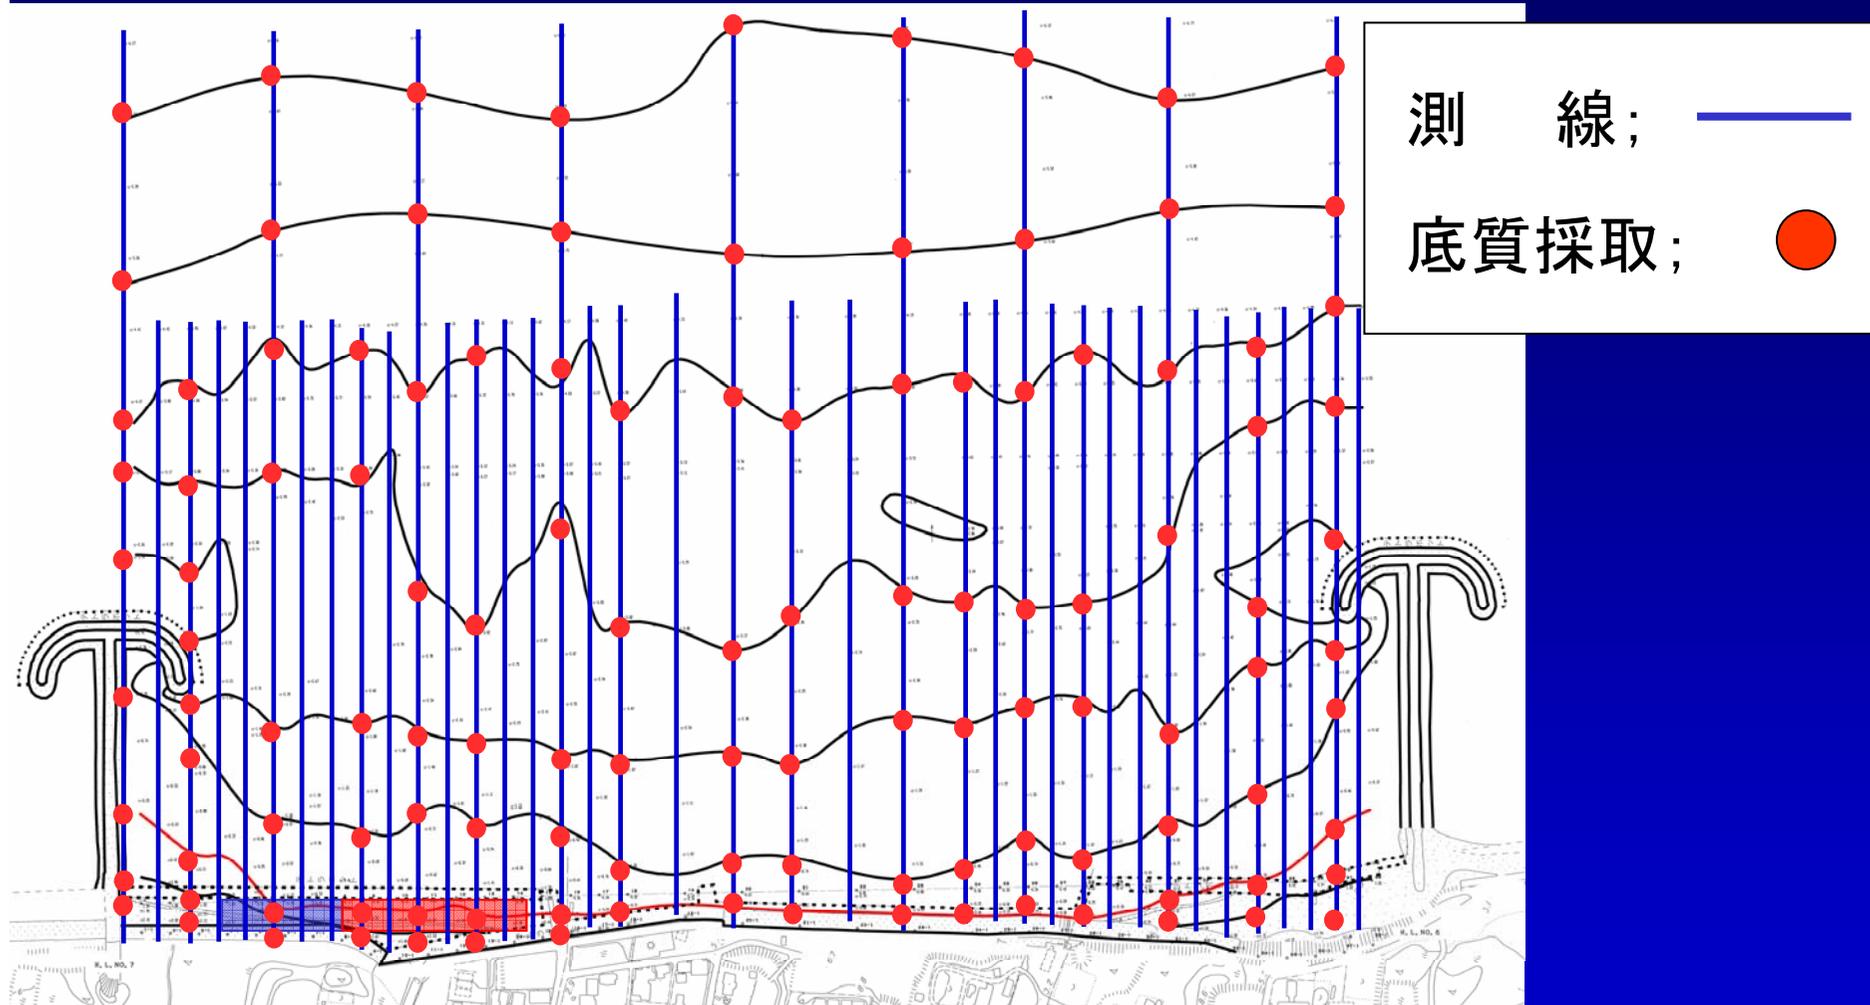
調査内容(汀線,深淺測量・底質調査)

測線本数 護岸法線～T.P.-4m ; 28測線(20m～40m間隔)
護岸法線～T.P.-6m ; 9測線(100m間隔)
底質採取 各水深毎に採取; 137地点

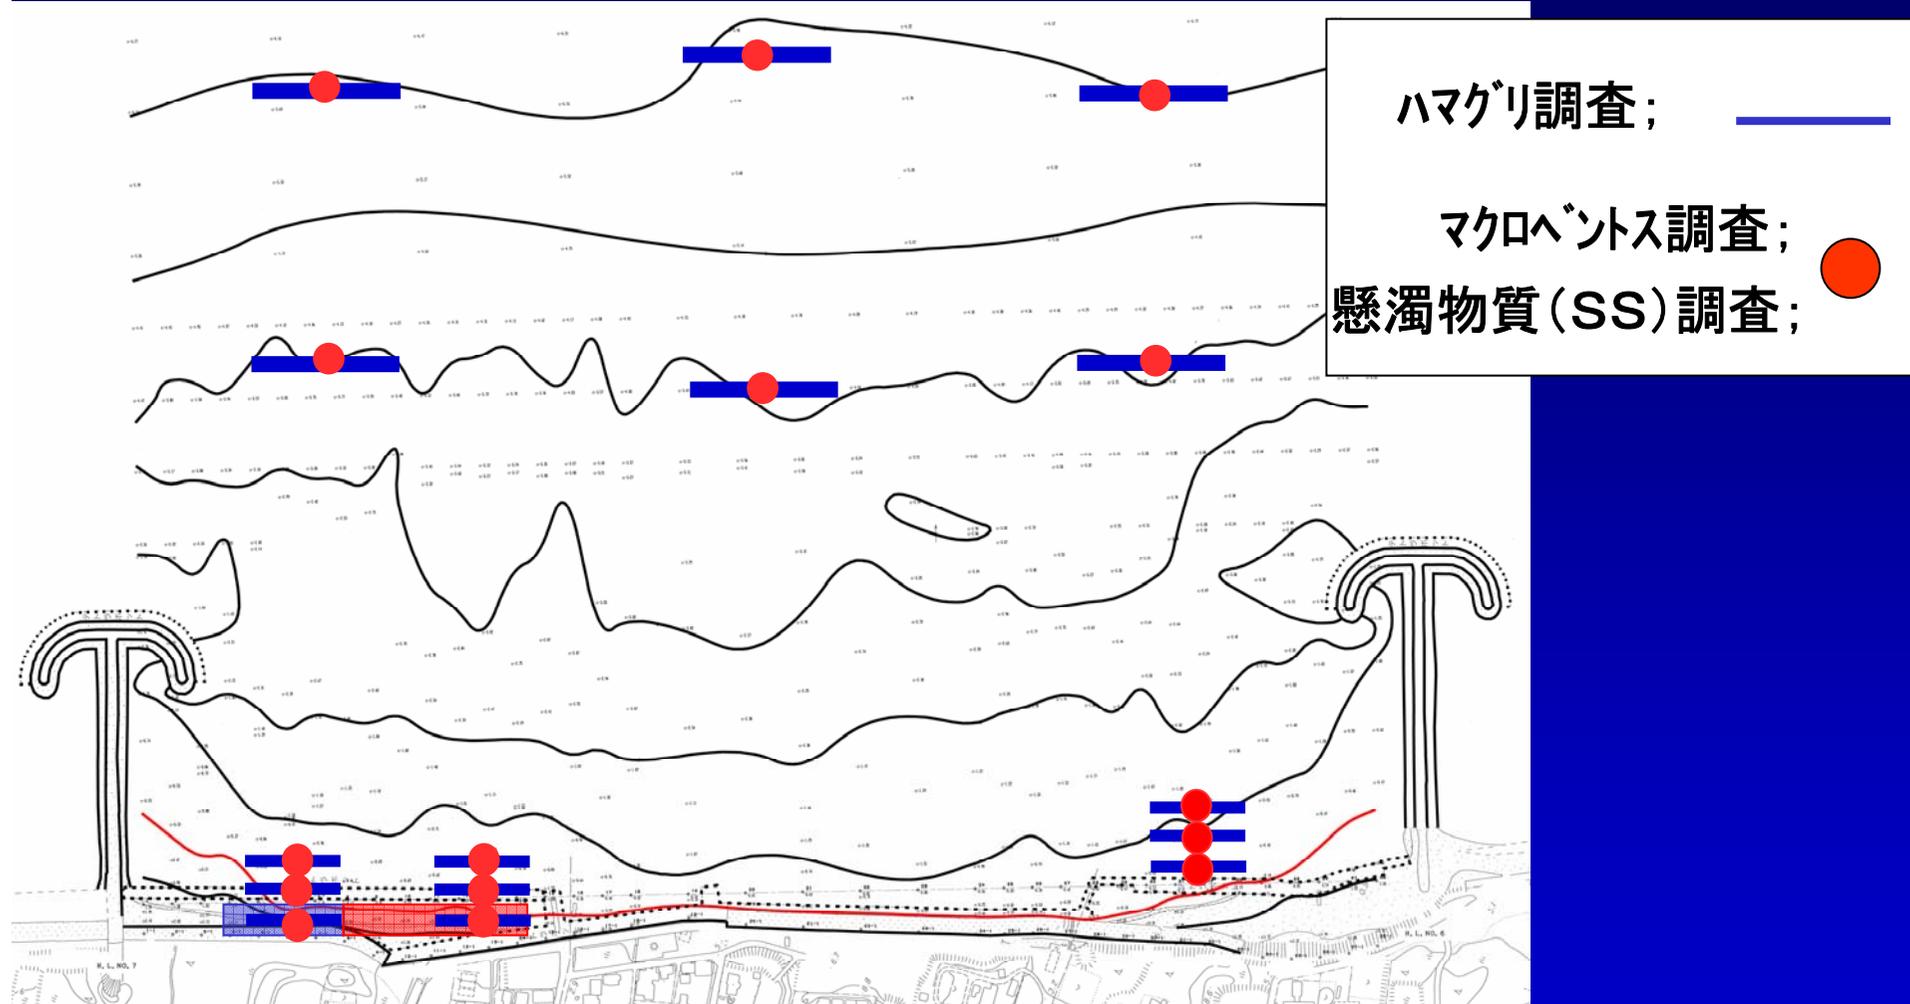
調査内容(生物・懸濁物質分布量)

懸濁物質(SS)については、**有機物由来と無機物由来**それぞれ把握する。

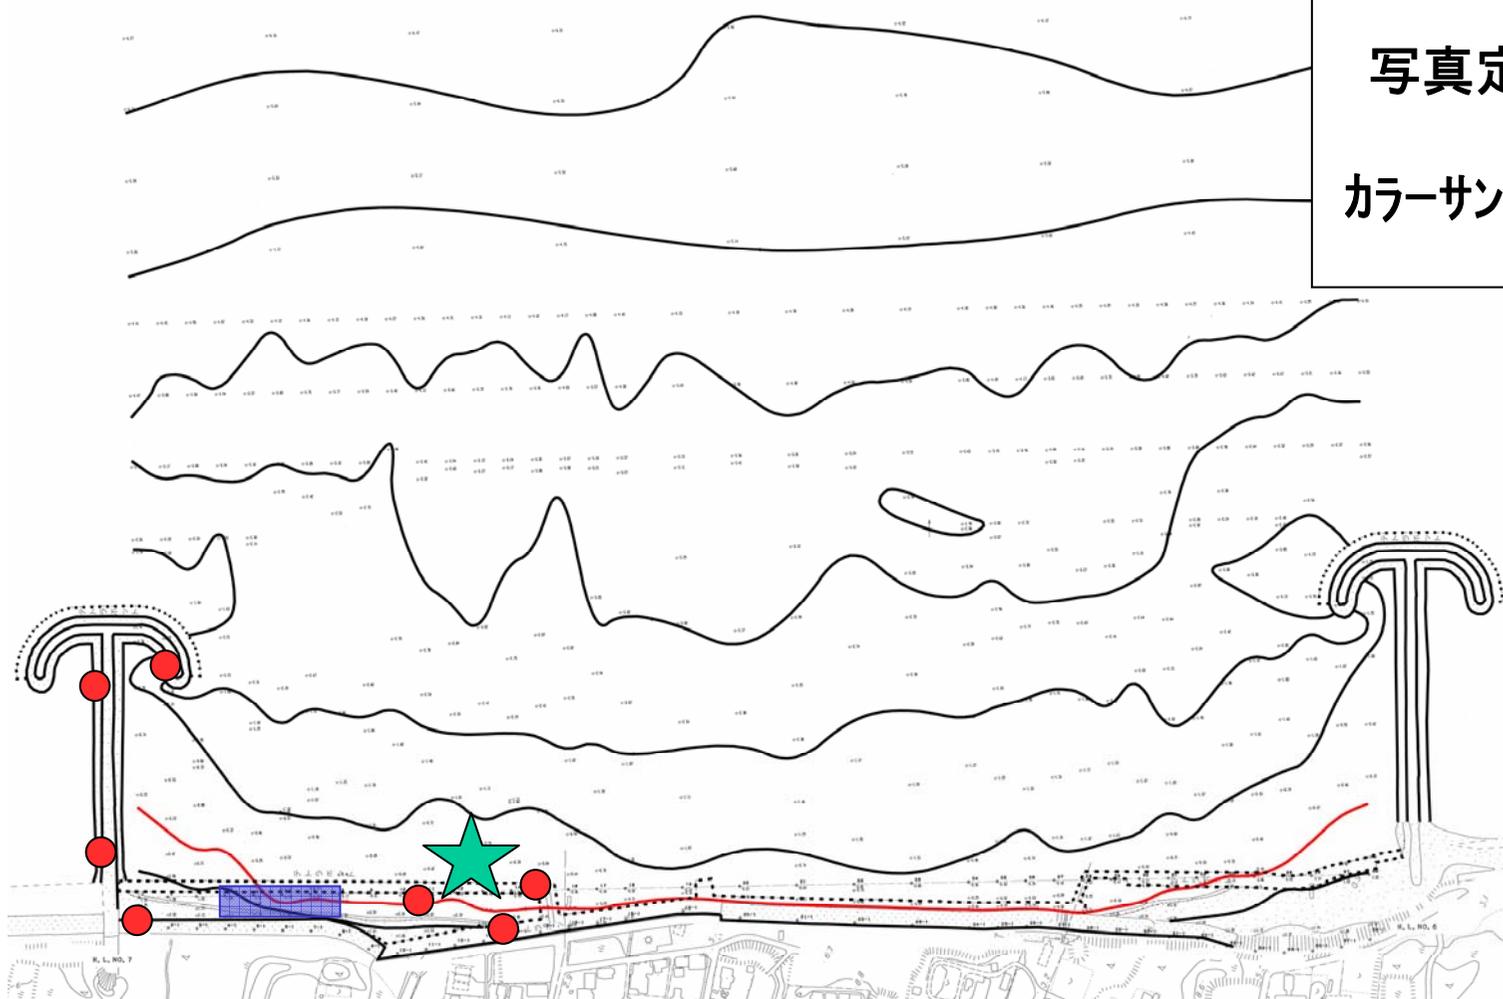
カラーサンド投入位置;

カラーサンドは黄色に着色された2号砕石(粒径2~3mm程度)を1m³投入する。
