平成16年度の災害の状況について

平成16年11月9日
国土交通省 河川局

平成16年度 自然災害発生状況

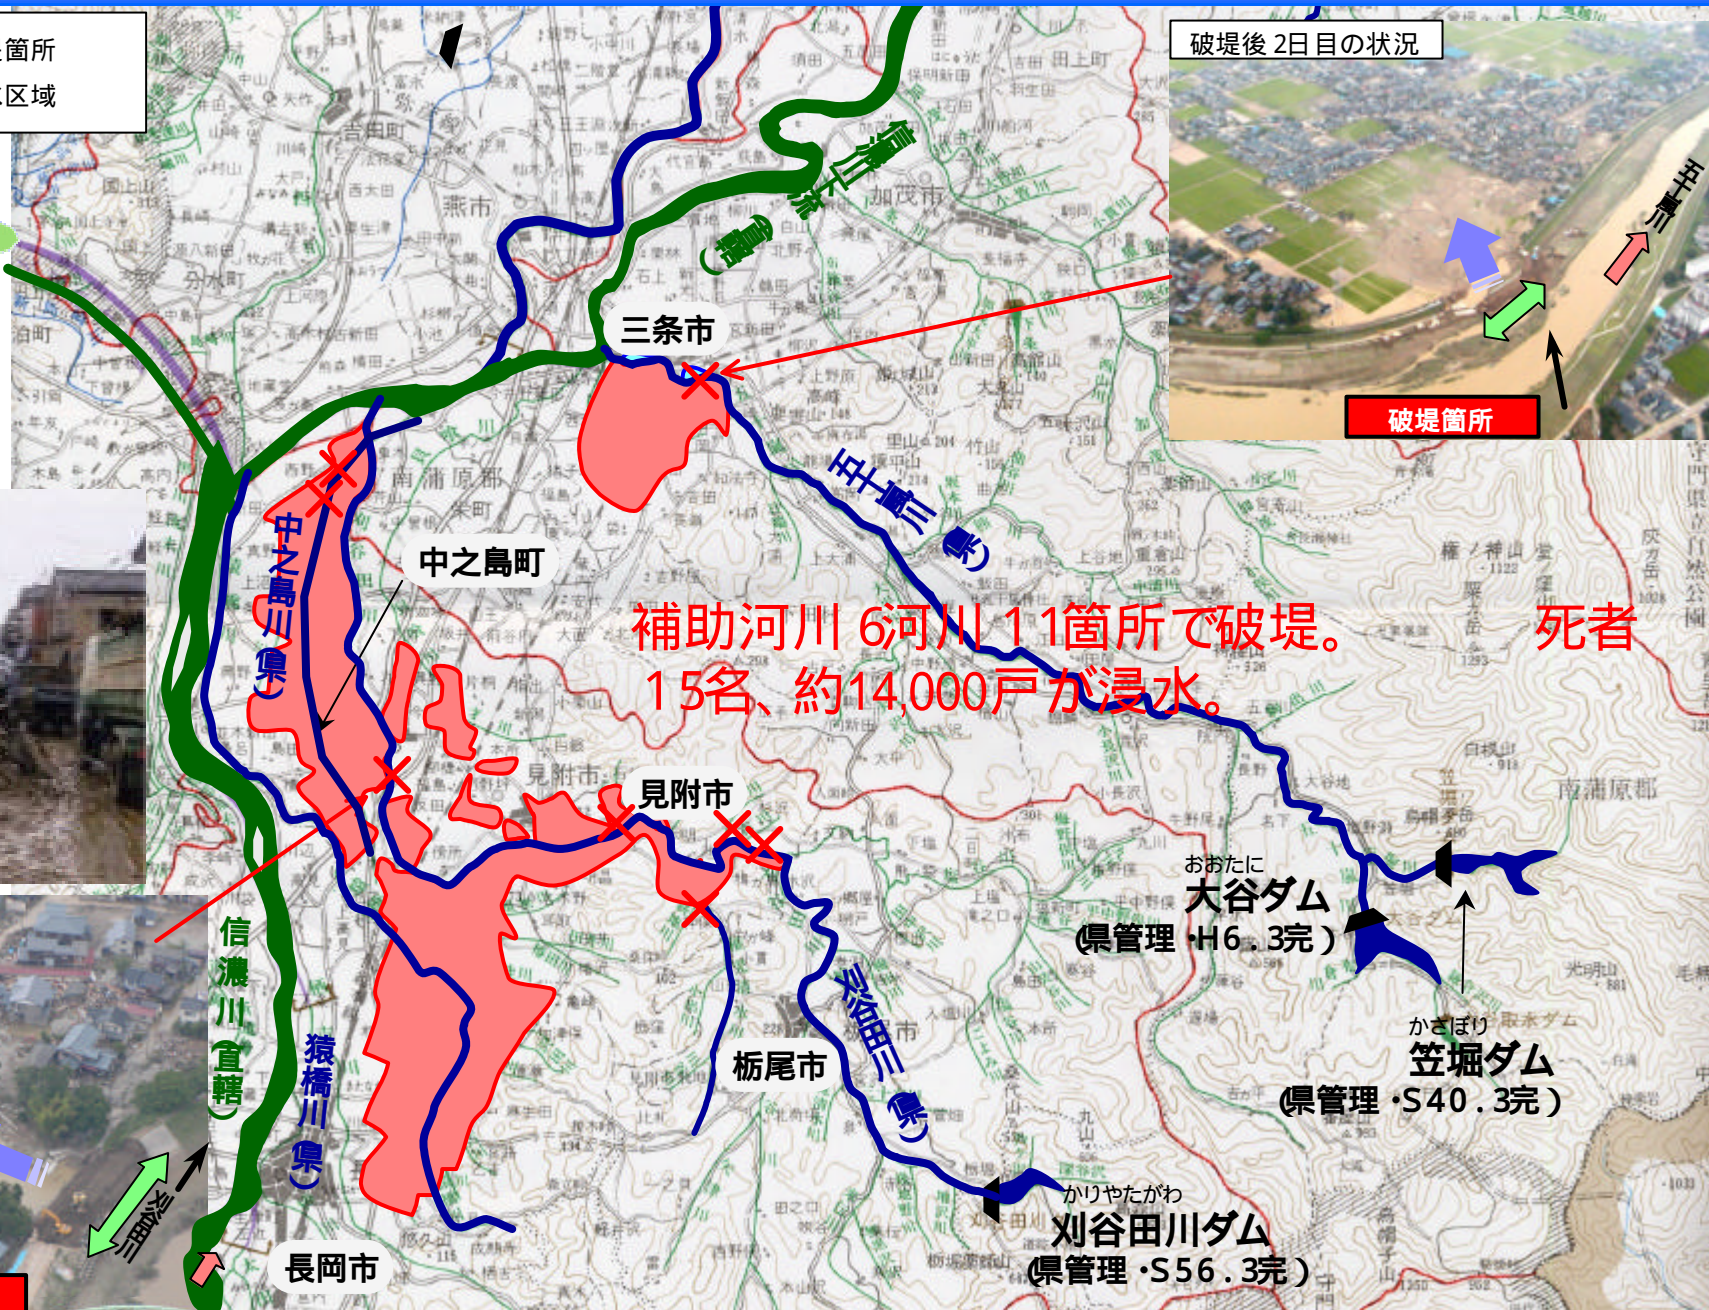
破堤箇所

平成16年7月12日深夜から13日にかけて、梅雨前線の停滞により総雨量431mm (栃尾観測所)におよぶ記録的な集中豪雨となり、この降雨により五十嵐川、刈谷田川等、新潟県内の補助河川6河川の堤防が11箇所で堤堤し、死者15名、重傷1名の人的被害と約14,000戸の浸水家屋を発生させる大惨事となった。

五十嵐川の改修の経緯について

流量は約2,000m³/s (氾濫戻し)と推定 (ダムによる調節分を加えると約2,550m³/s)

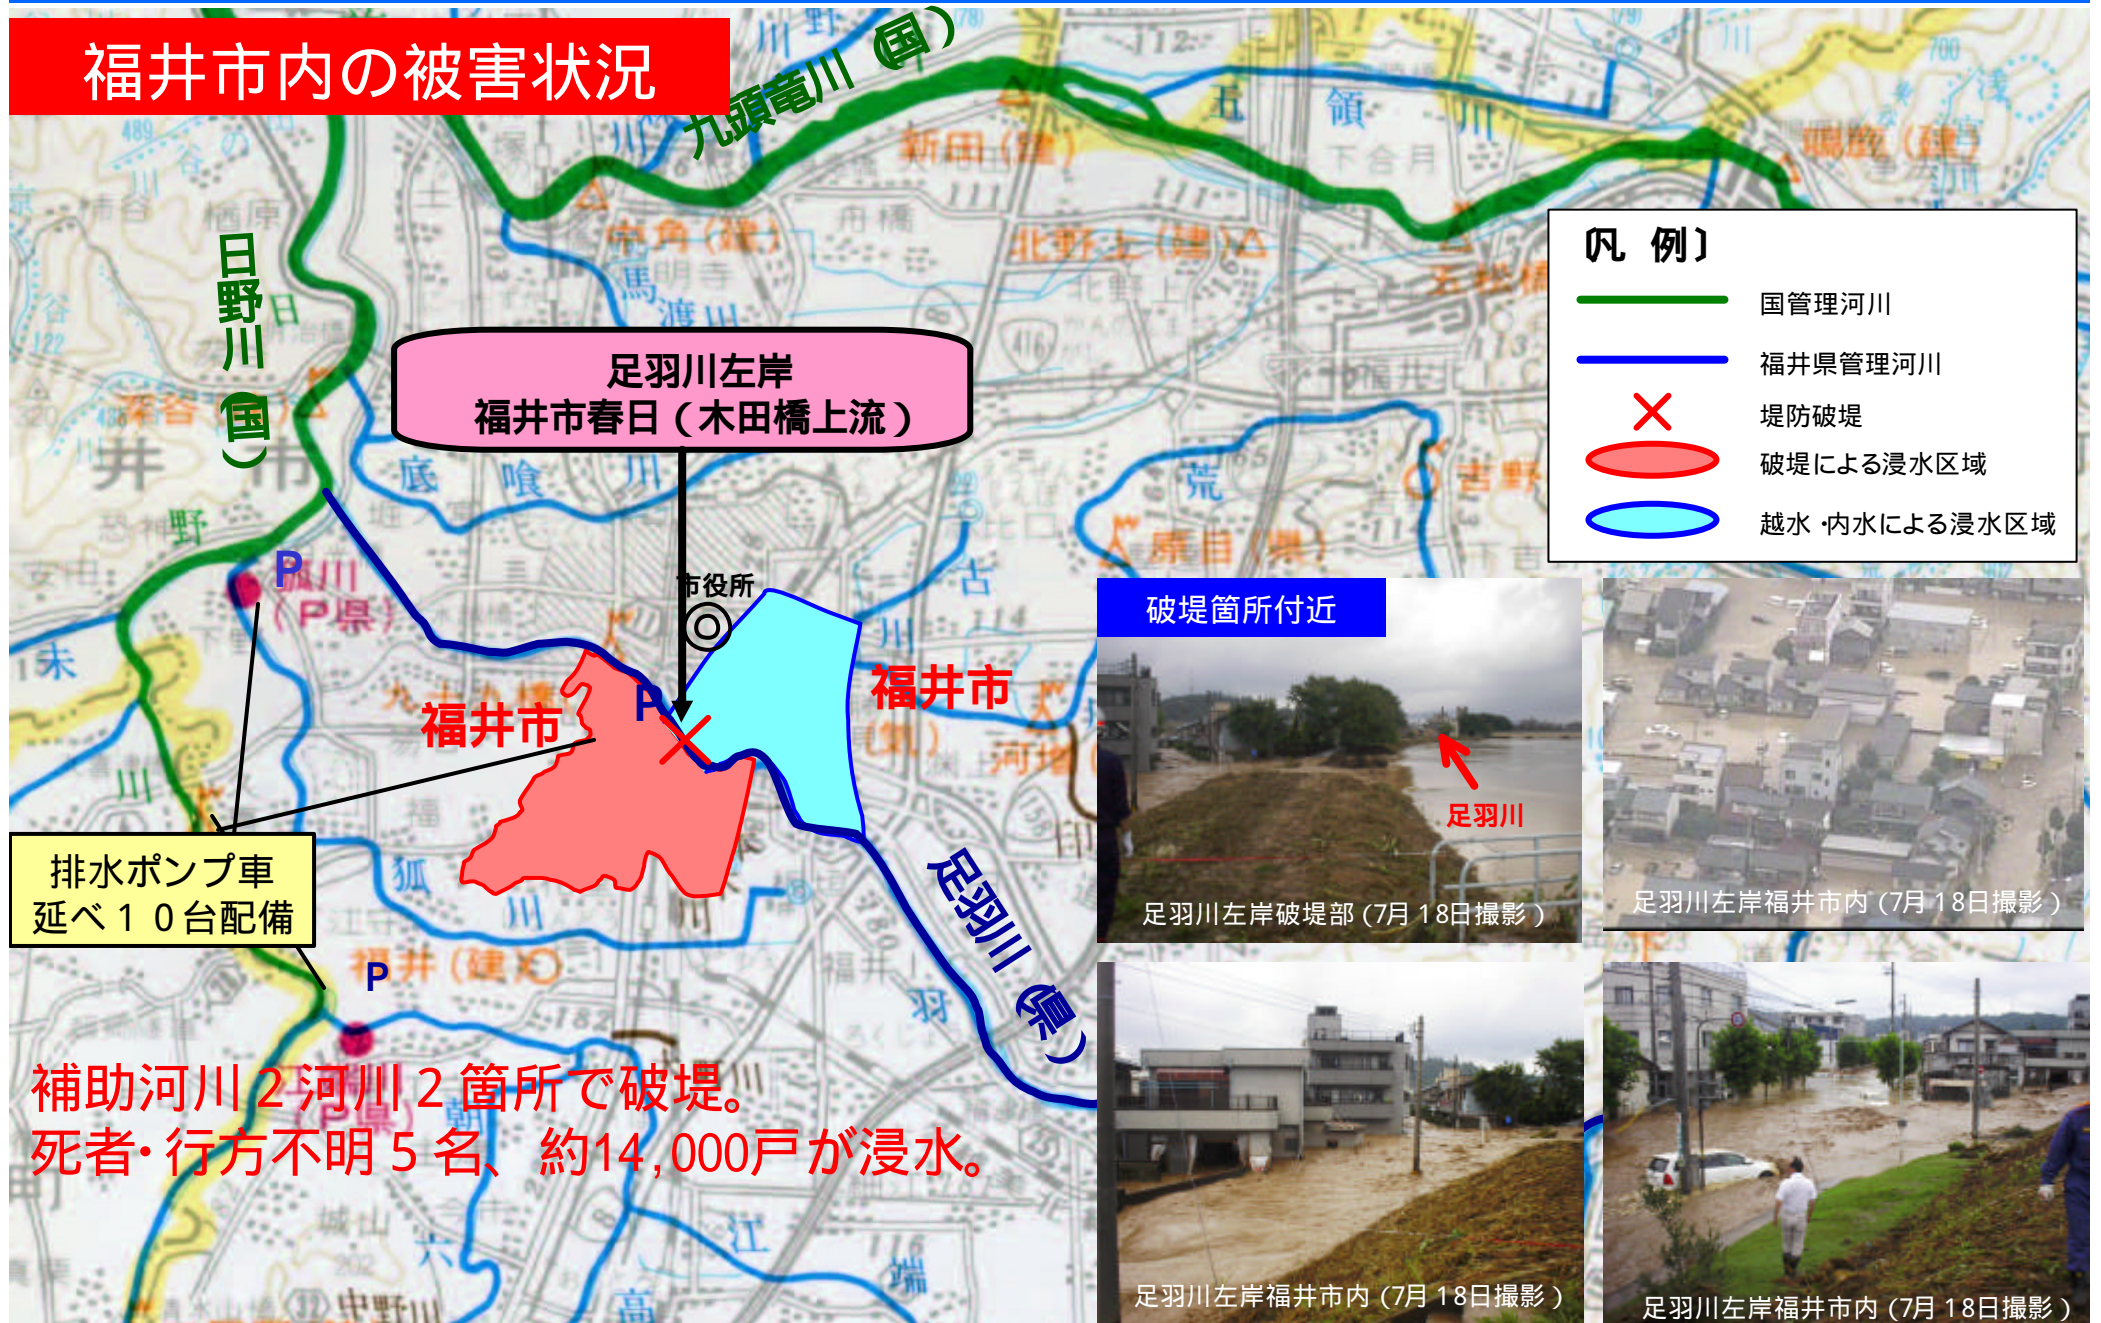
福井市内の被害状況

平成16年7月18日明け方から昼前にかけて、梅雨前線の活動の活発化により総雨量285mm (美山観測所) に達する記録的な集中豪雨となり、この降雨により福井市街を貫流する足羽川の左岸堤防が破堤、左岸2箇所でも越水が発生し、4,068戸 (床上2,395戸、床下1,673戸) の浸水家屋を発生させる大水害となった。

流量は約2,400m³/s (氾濫戻し)と推定

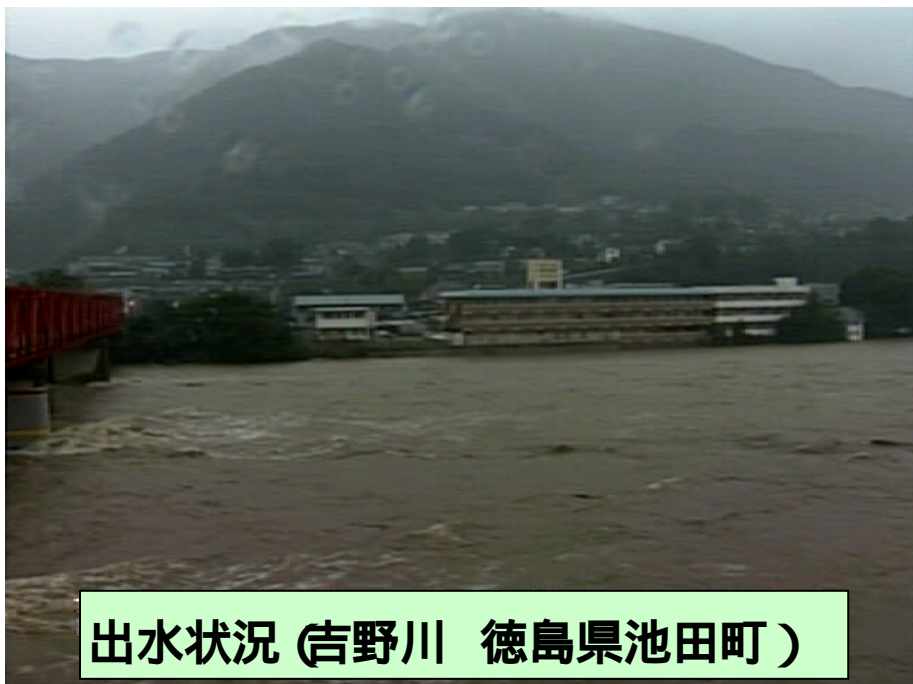
出水状況 (吉野川 徳島県池田町)

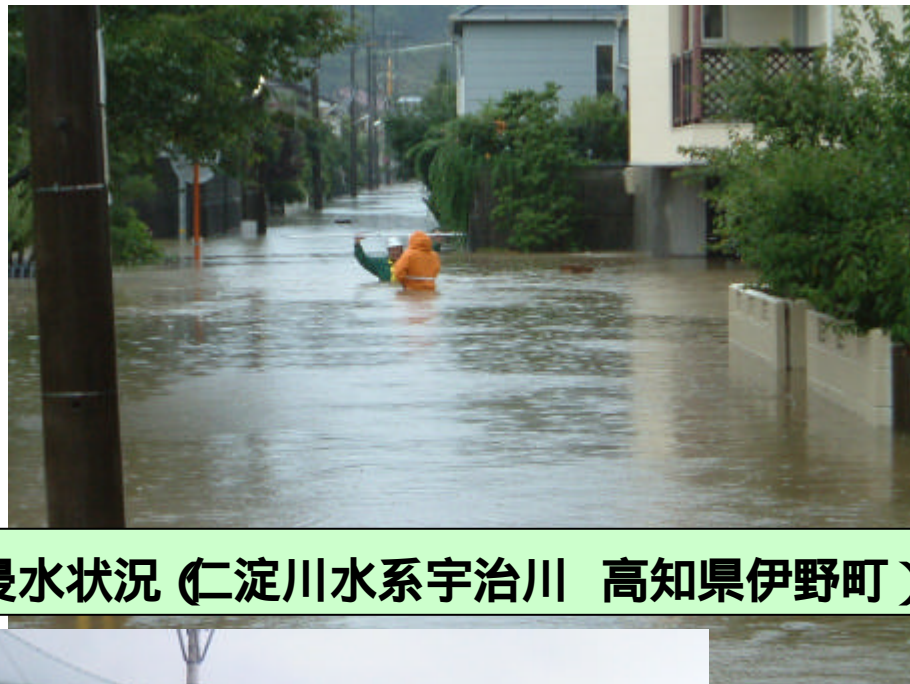
浸水状況 (仁淀川水系宇治川 高知県伊野町)

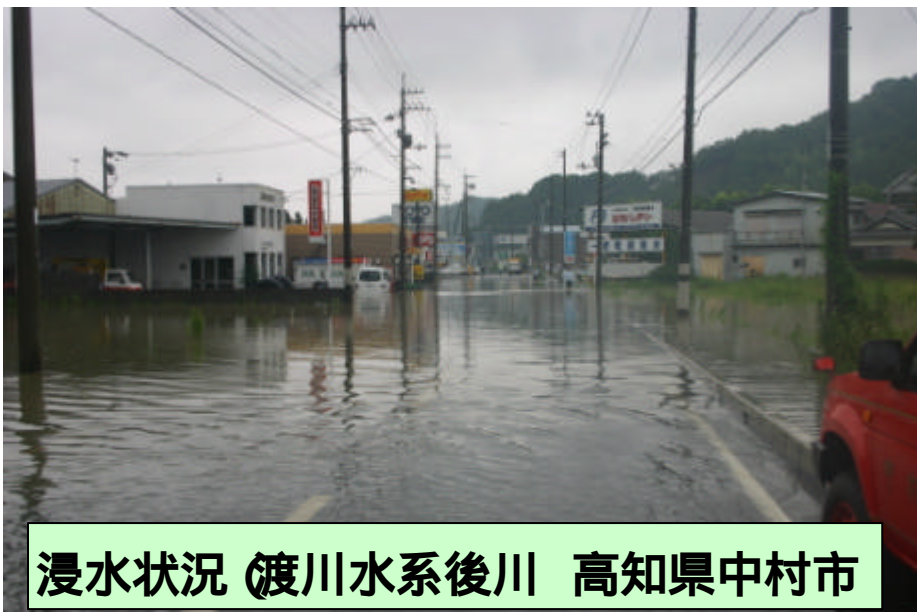
浸水状況 (渡川水系後川 高知県中村市)

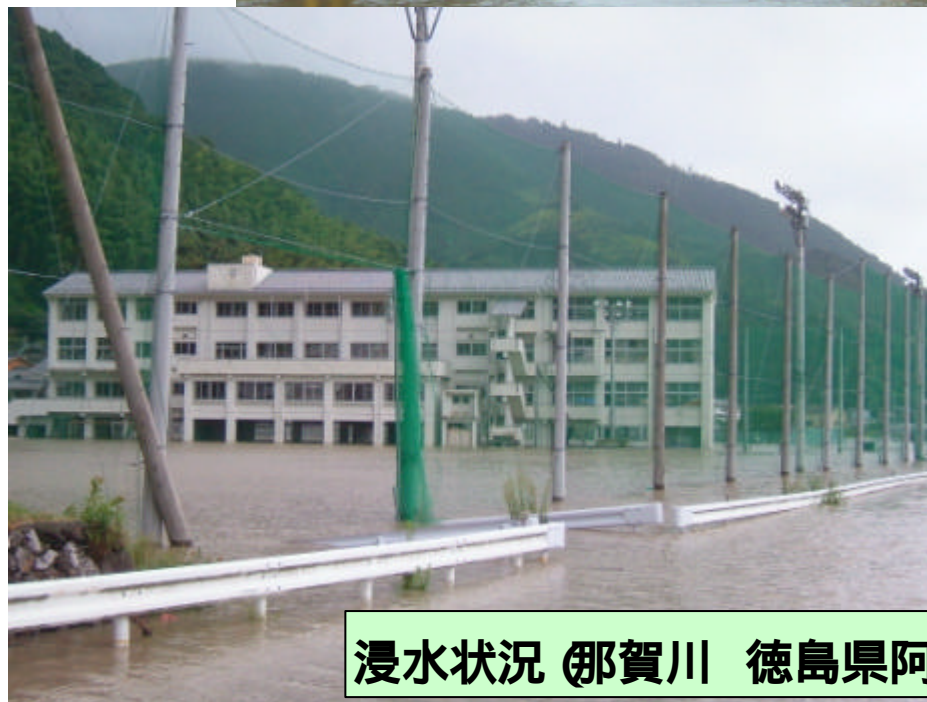
浸水状況 (那賀川 徳島県阿南市)

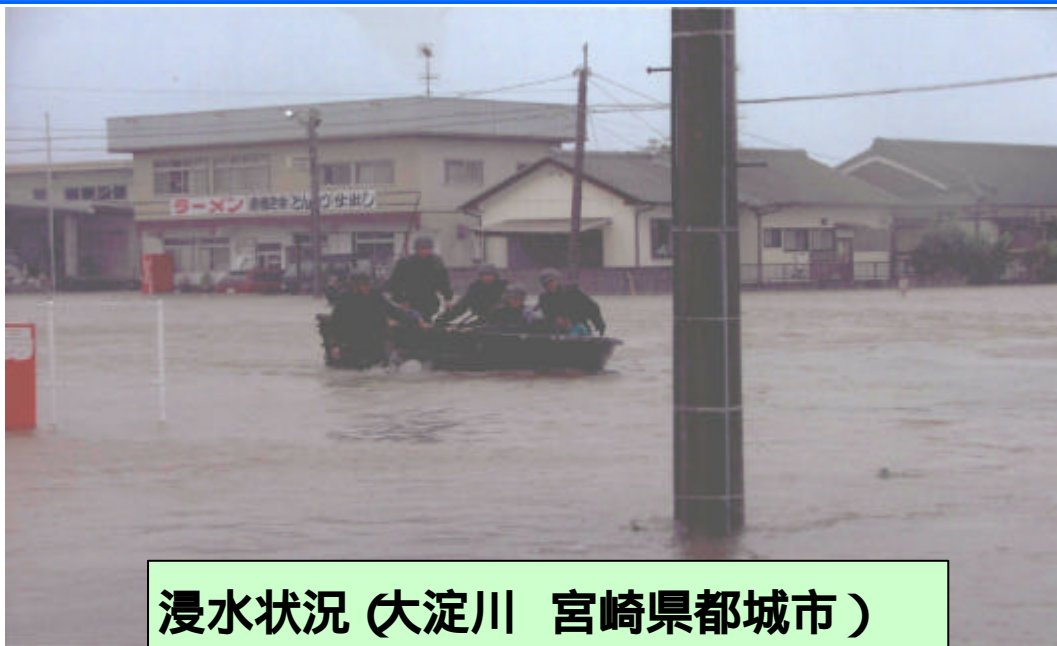
浸水状況 (大淀川 宮崎県都城市)

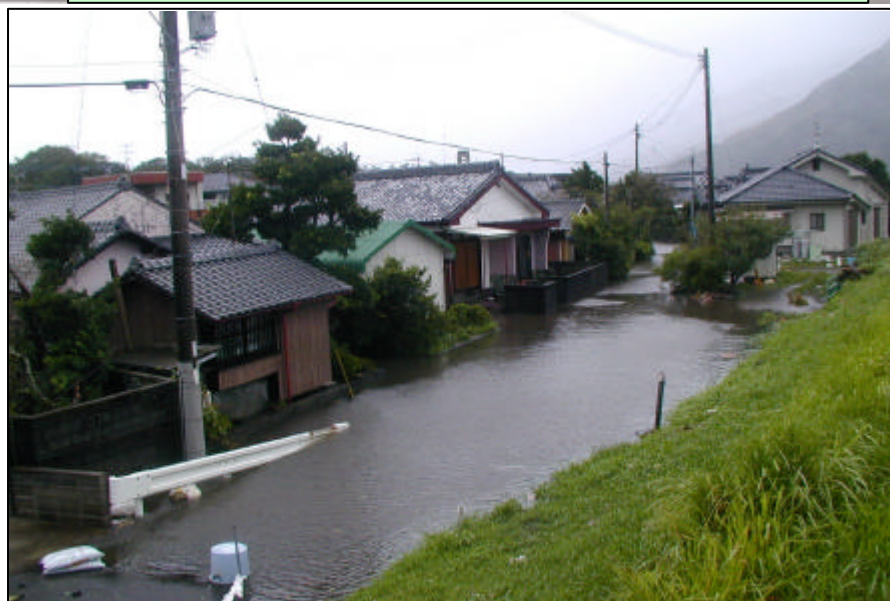
浸水状況 (肝属川水系汐入川 鹿児島県東串良町)

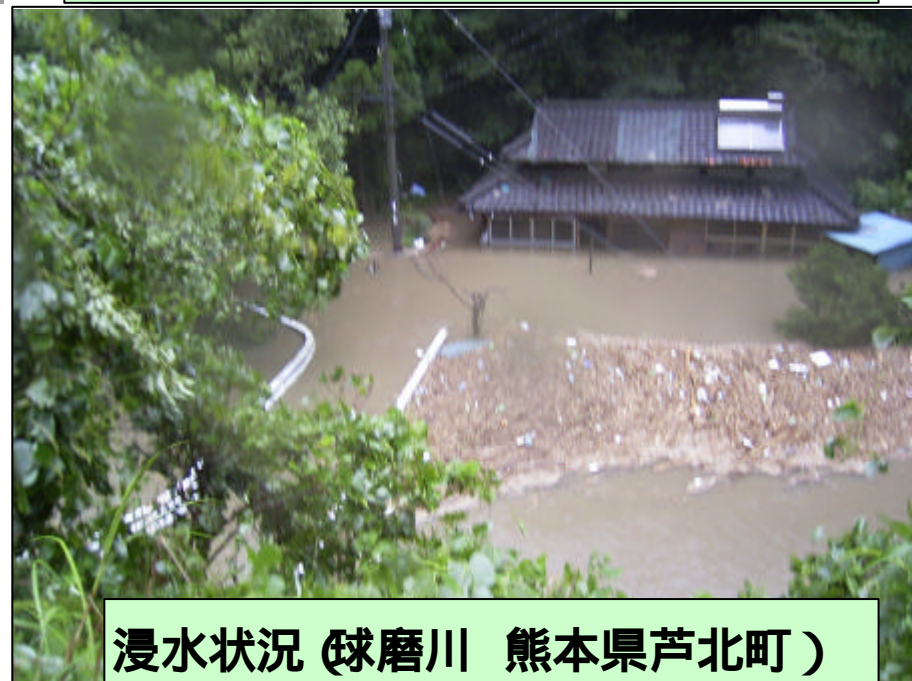
浸水状況 (球磨川 熊本県芦北町)

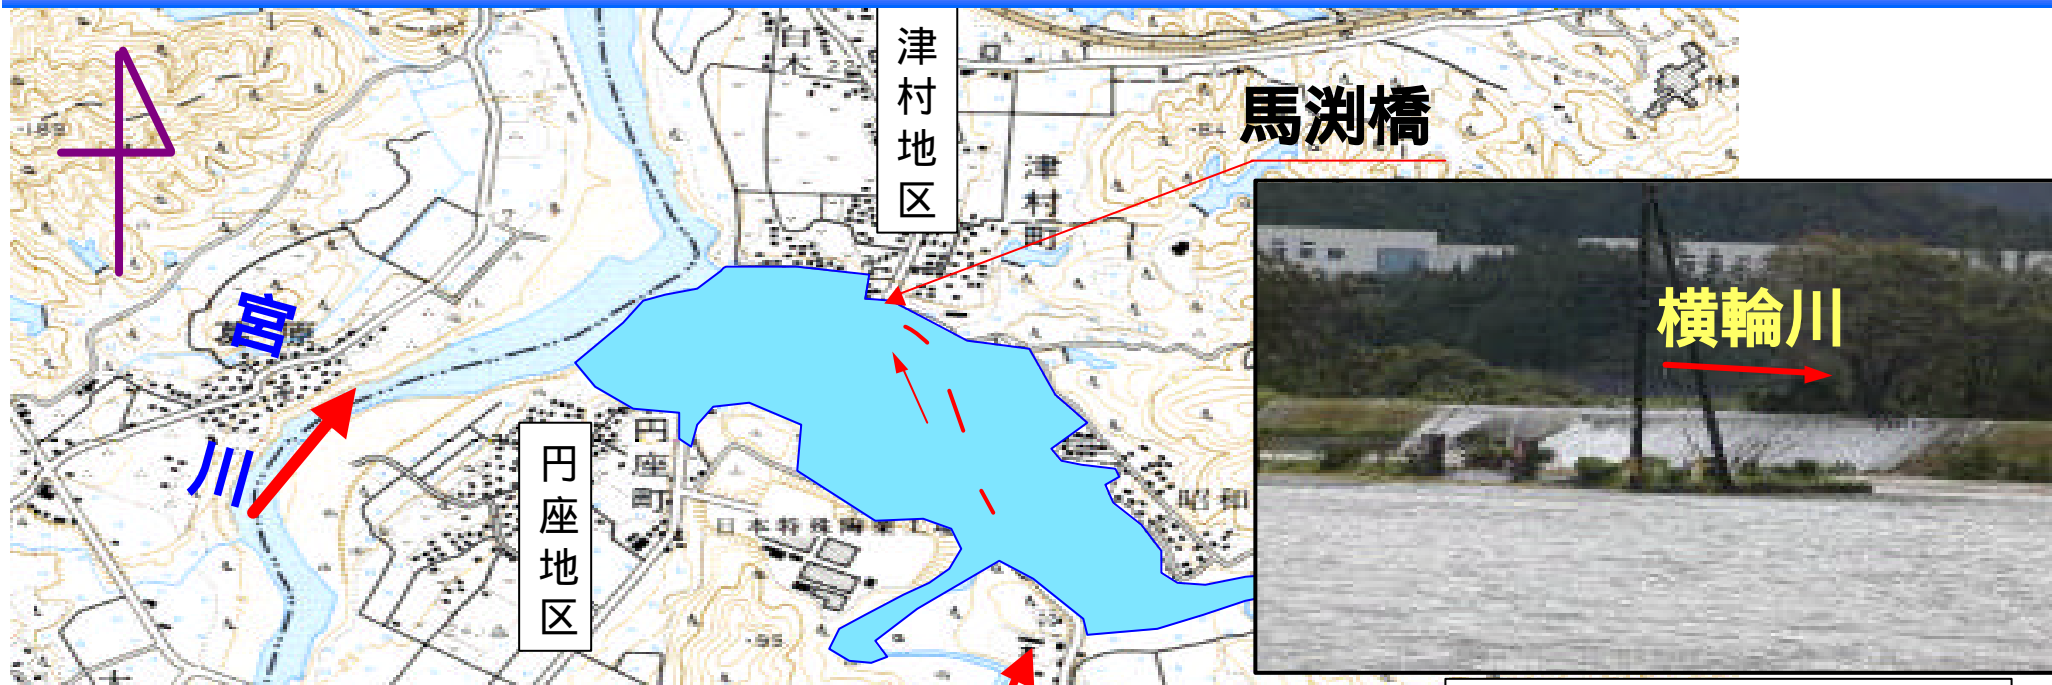
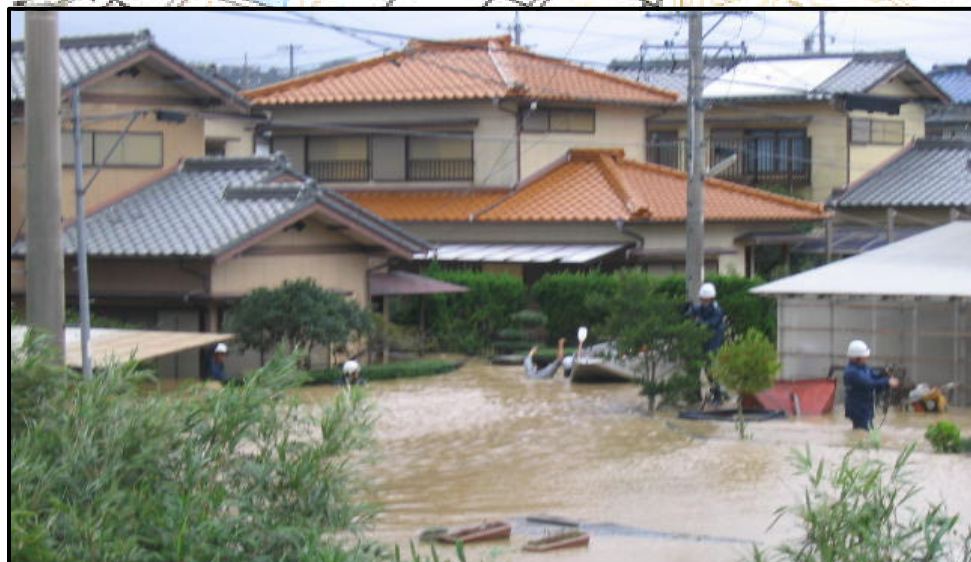
【伊勢市津村町地先】9月29日 15:30頃

横輪川堤防からの越水

地区名	床上浸水 家屋数	床下浸水 家屋数	合計
円座地区	26	3	29
津村地先	37	1	38
上野地先	0	6	6
合計	63	10	73

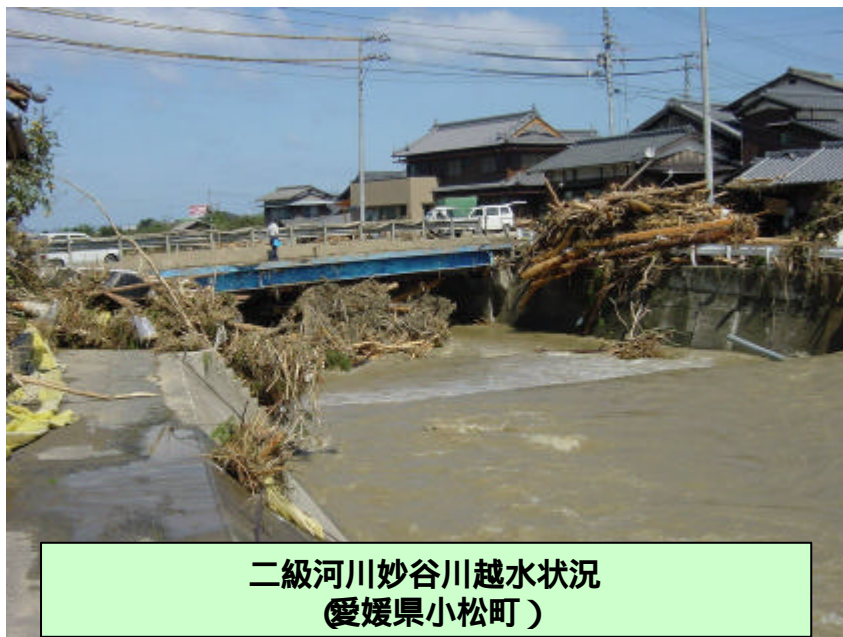
二級河川妙谷川越水状況
(愛媛県小松町)

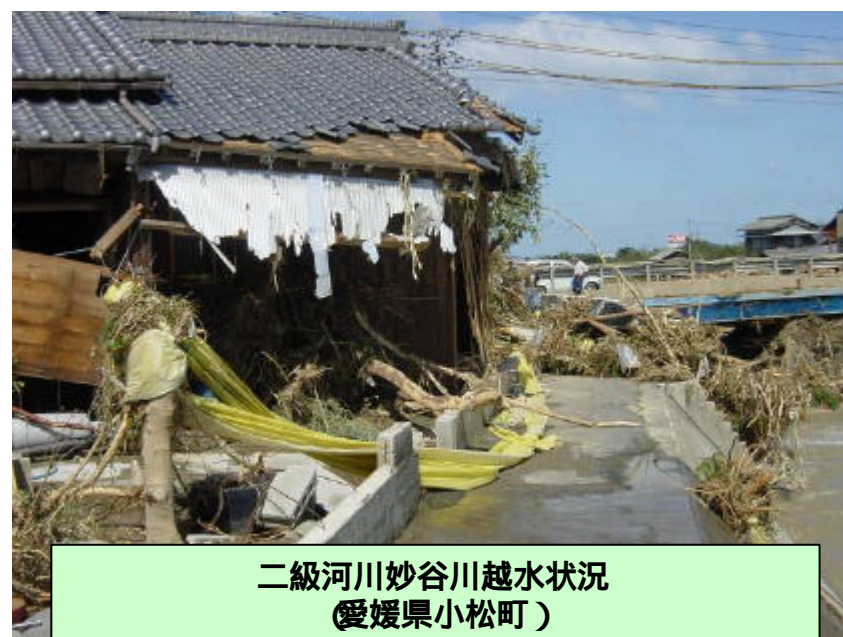
二級河川妙谷川越水状況
(愛媛県小松町)

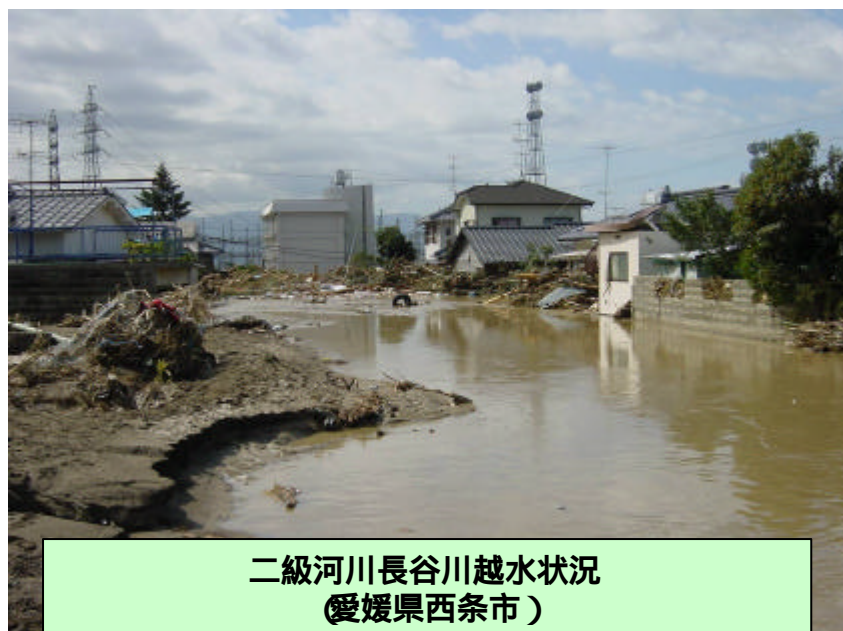
二級河川長谷川越水状況
(愛媛県西条市)

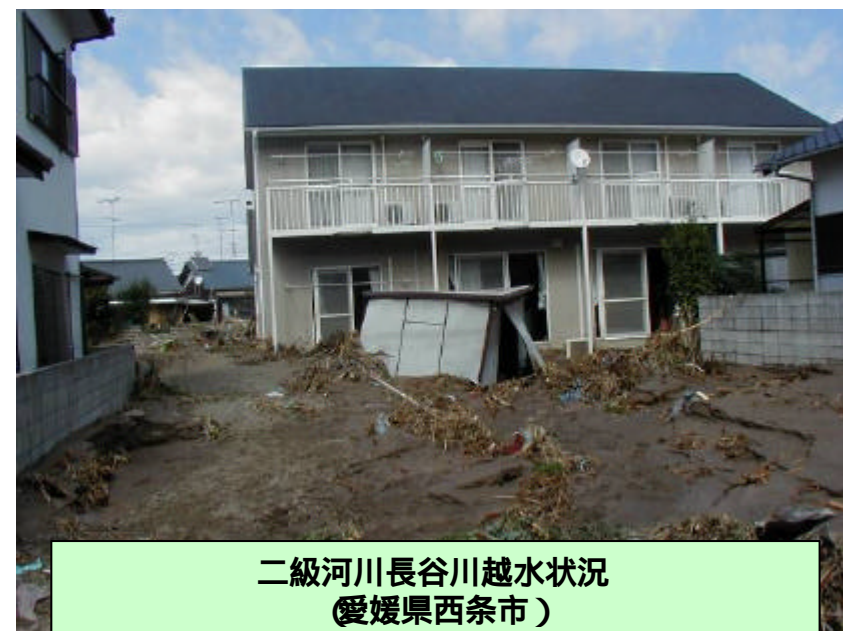
二級河川長谷川越水状況
(愛媛県西条市)

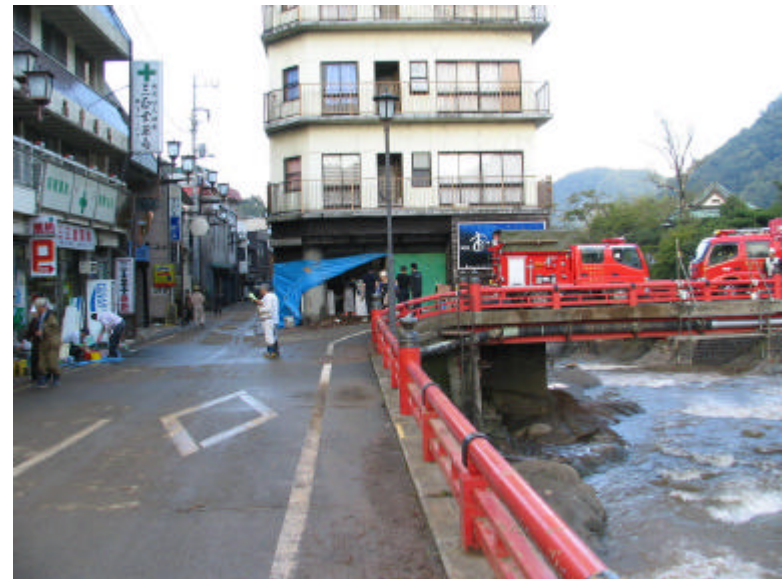
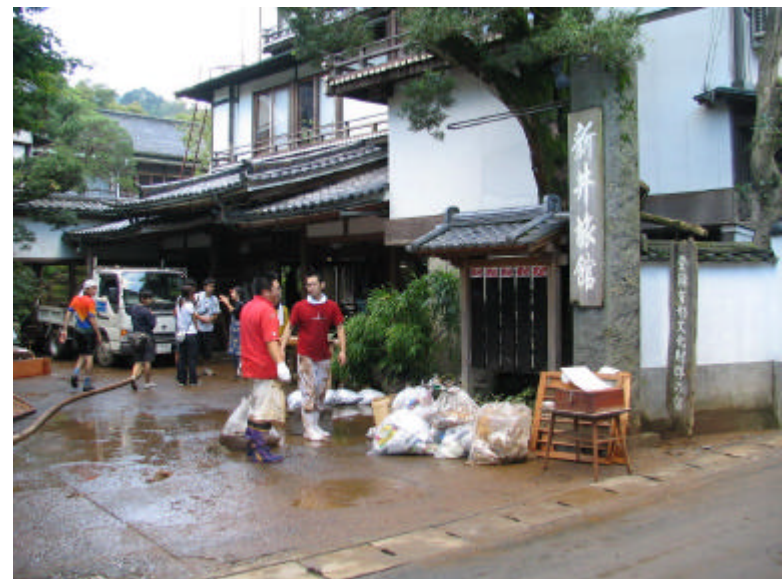
浸水後の状況（修善寺町）

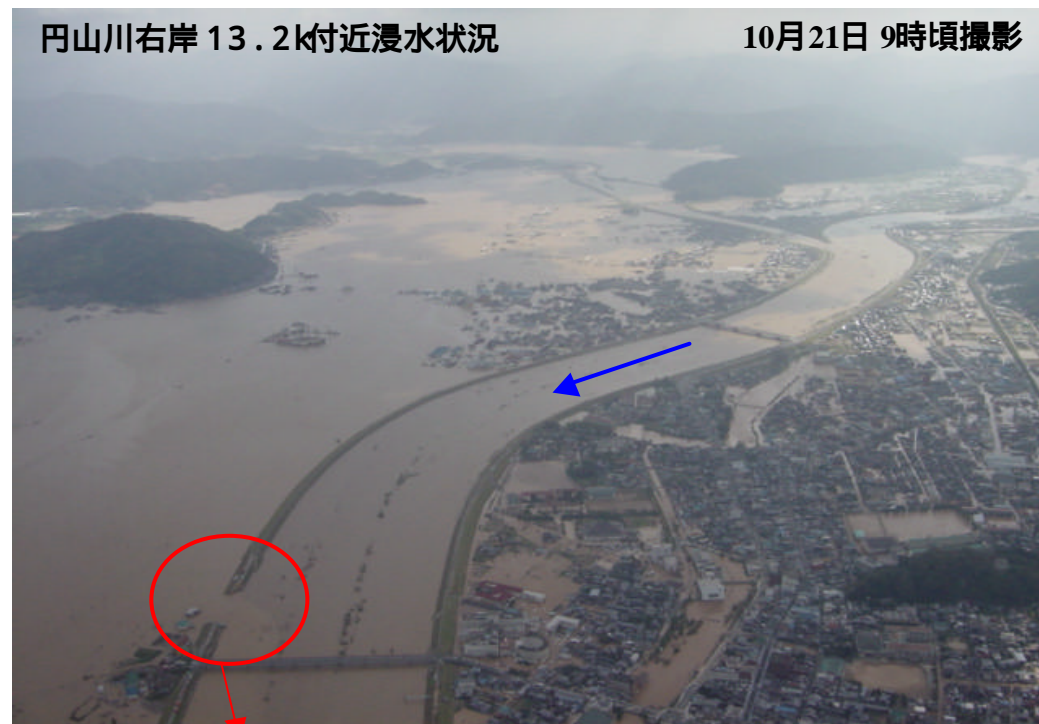
円山川右岸 13.2k付近浸水状況

10月21日 9時頃撮影

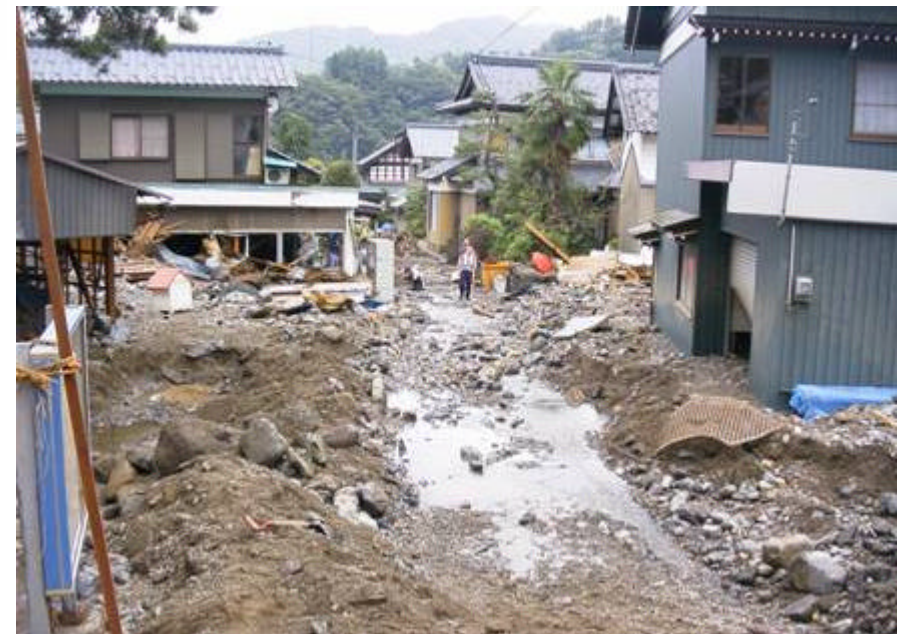
福井県足羽郡美山町 蔵作 (全壊12戸)

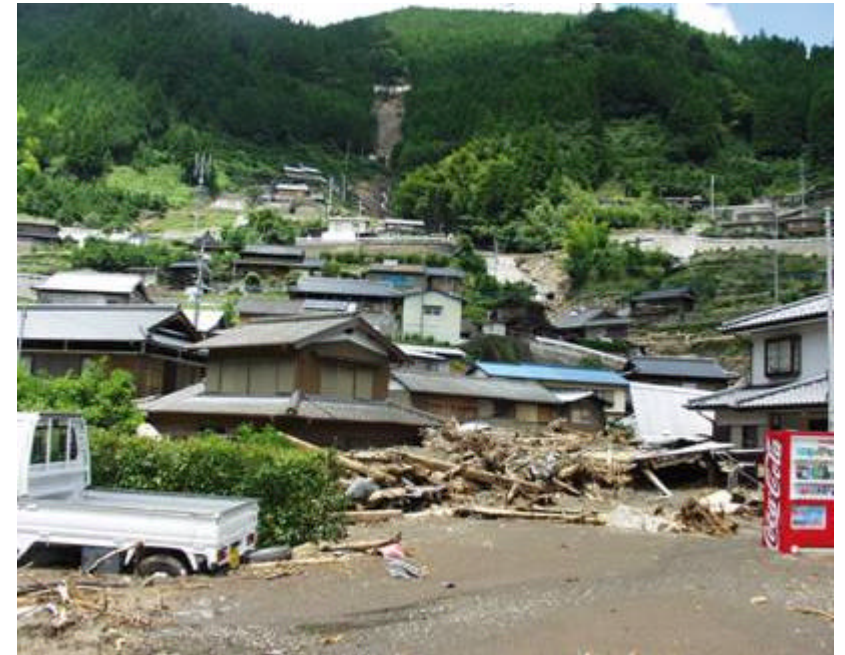
徳島県那賀郡上那賀町白石 (全壊5戸、半壊2戸、一部損壊3戸)

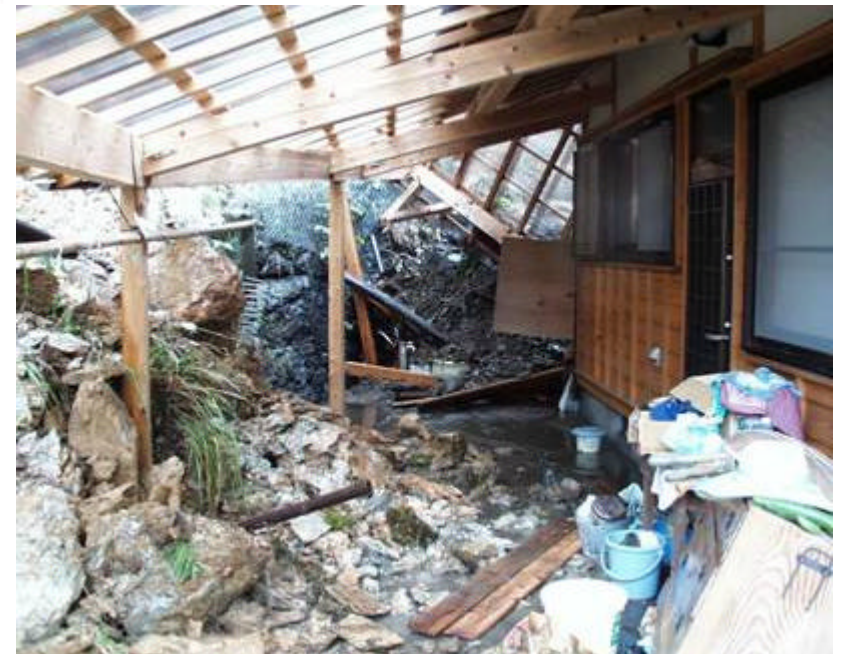
高知県土佐町東石原崩壊箇所 (一部損壊1戸)

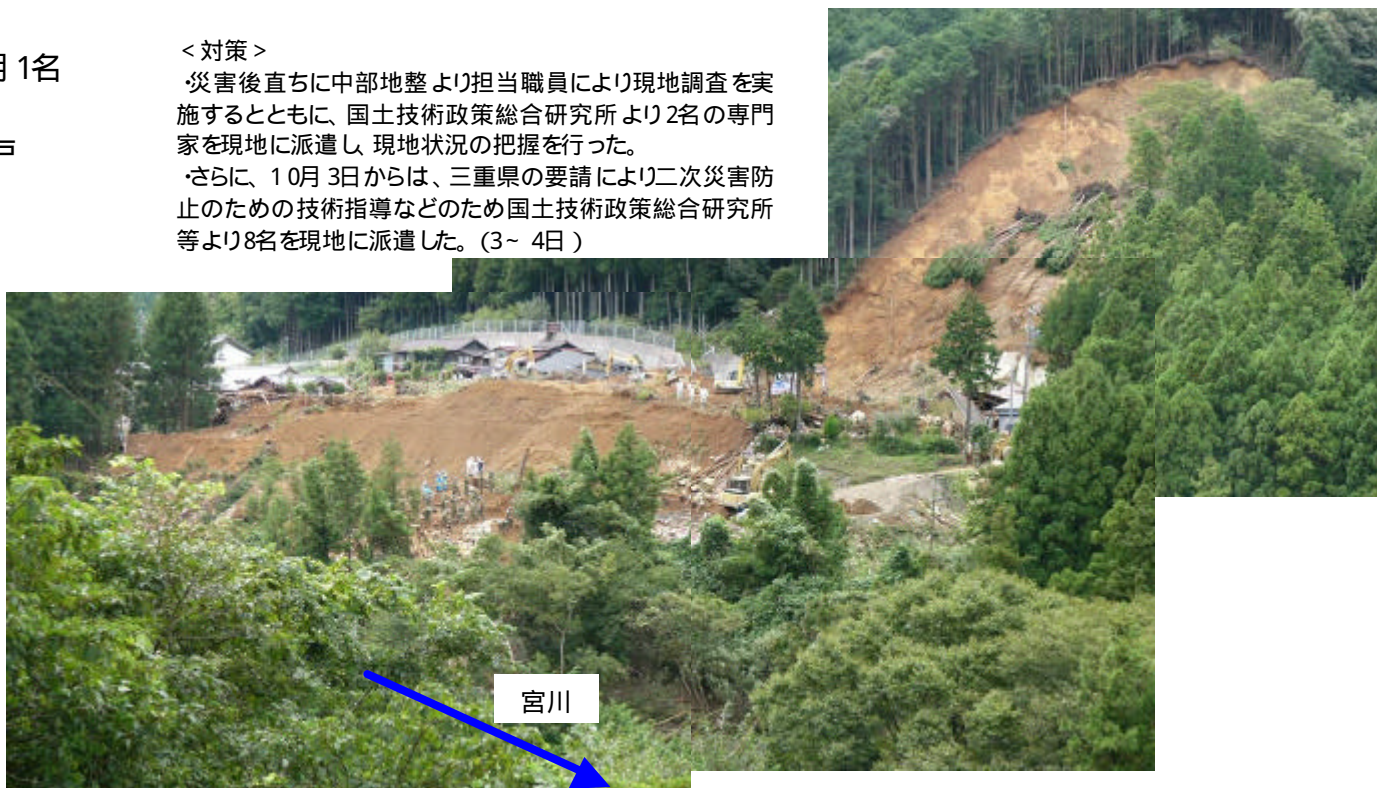
三重県宮川村滝谷 (たきや) 2地区
 (死者4名、行方不明者1名、全壊3棟)

- ・災害後直ちに中部地整より担当職員により現地調査を実施するとともに、国土技術政策総合研究所より2名の専門家を現地に派遣し、現地状況の把握を行った。
- ・さらに、10月3日からは、三重県の要請により二次災害防止のための技術指導などのため国土技術政策総合研究所等より8名を現地に派遣した。(3~4日)

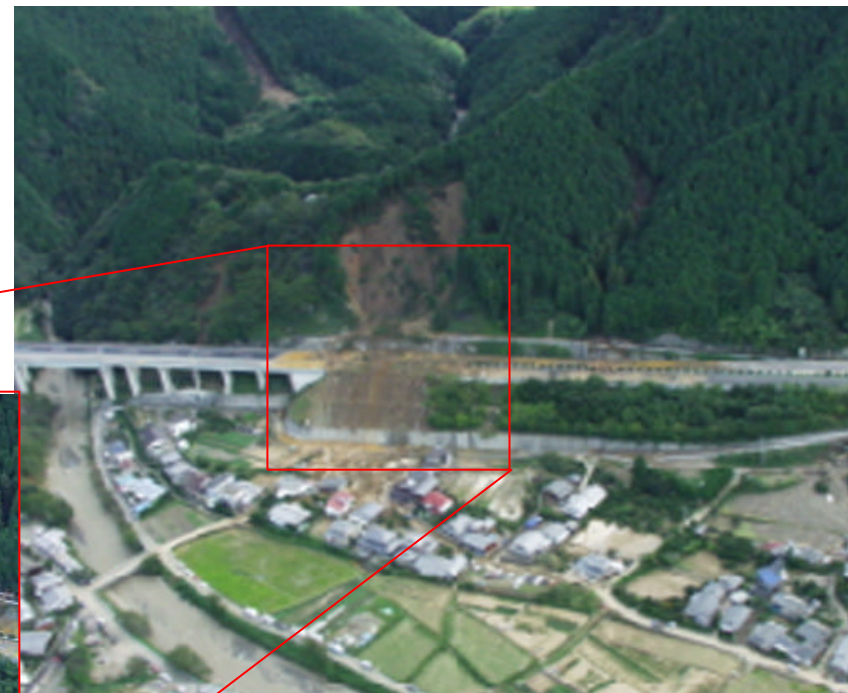
おおじょういん
愛媛県新居浜市大生院地区
(4名死亡、2棟全壊)

・10月4日から四国地整より担当職員を現地に派遣し現地調査を実施するとともに、国土技術政策総合研究所より2名、(独)土木研究所の専門家1名を現地に派遣し、現地状況の把握、及び二次災害防止のための技術指導などを行った。

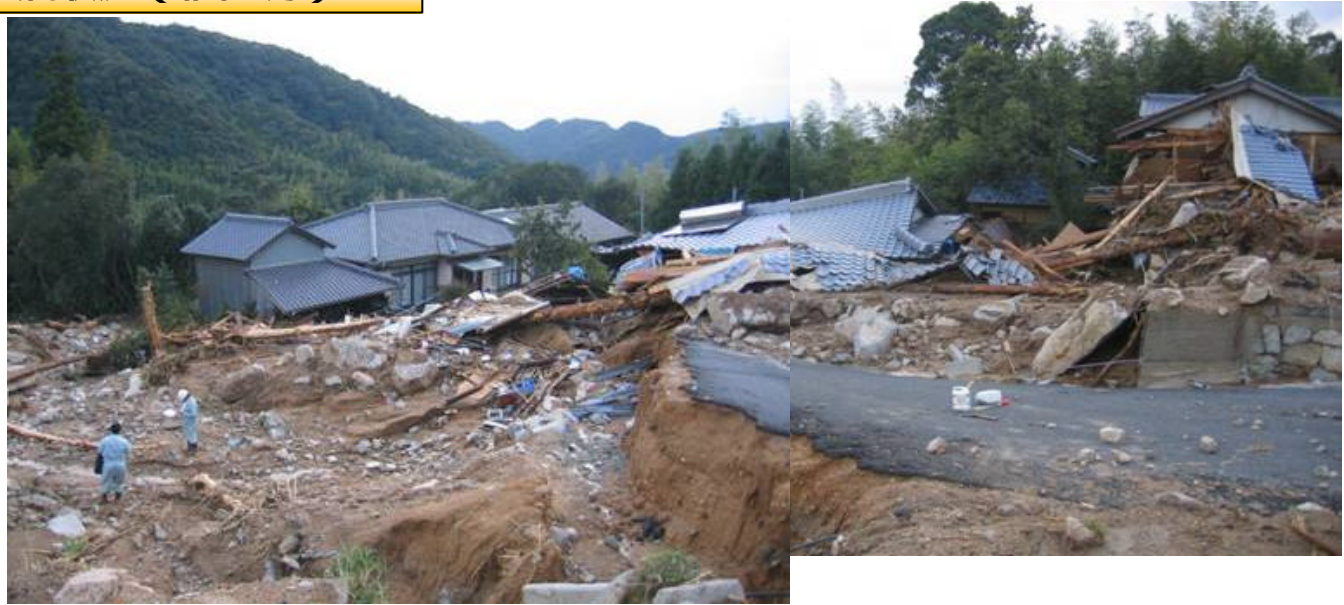
がけ崩れ被害状況

香川県さぬき市大川町南川
(死者 1名)

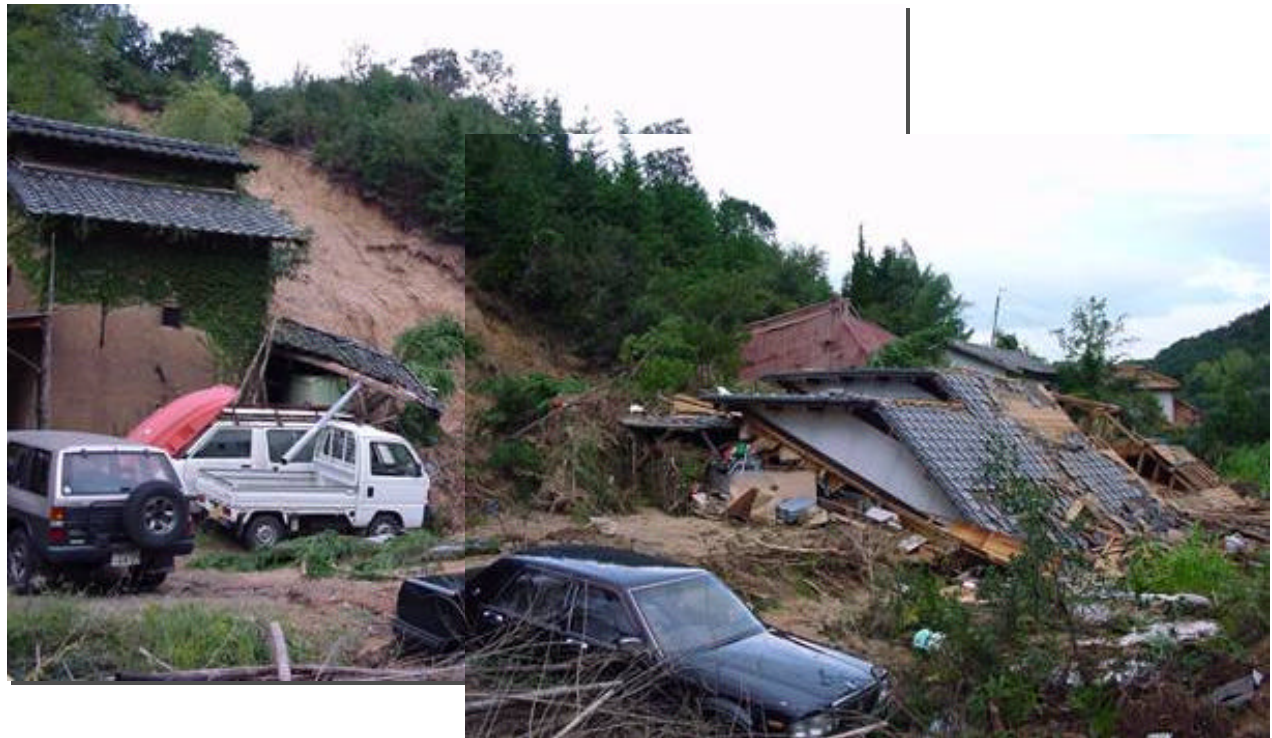
土石流被害状況

たづらとおりだにかわ
香川県さぬき市大川町田面通谷川
(死者 1名)

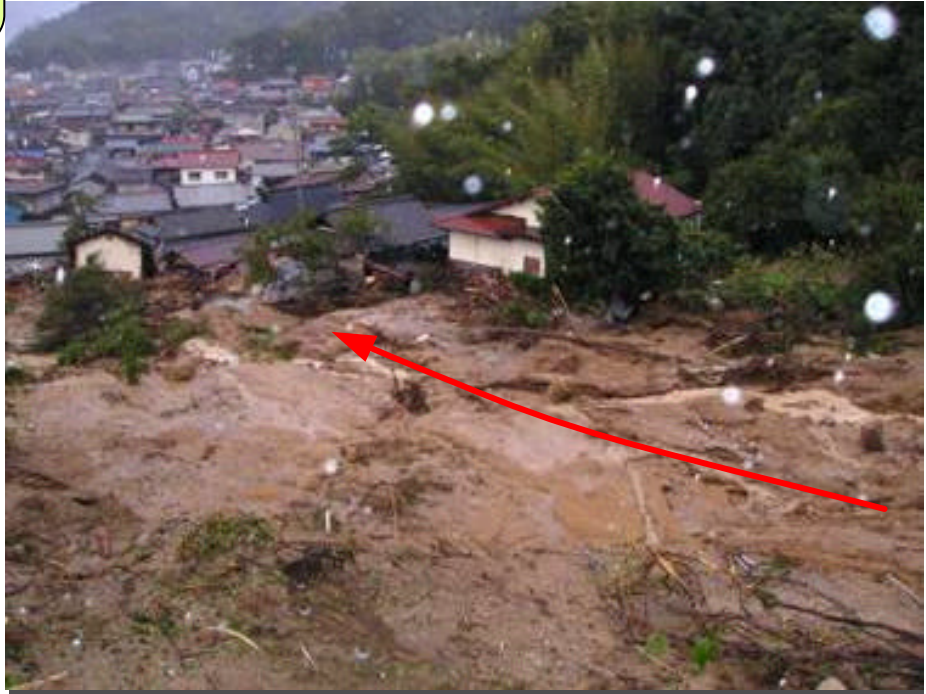
土石流被害状況

岡山県玉野市宇野 (宇野7丁目)
 (死者 5名、負傷者 4名、
 全壊 4戸、半壊 3戸)

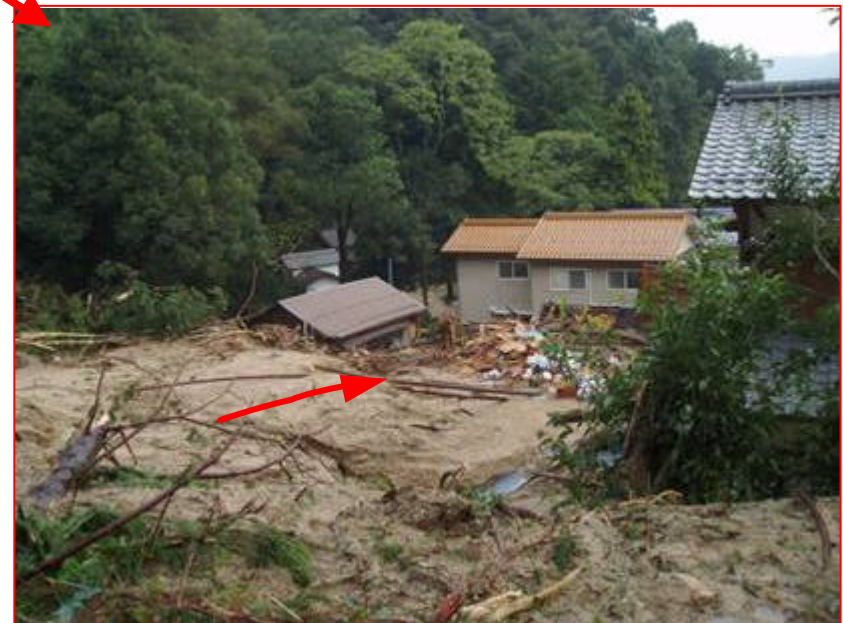
土石流被害状況

京都府宮津市滝馬 (たきば)
(死者2名、全壊4戸、半壊1戸、一部破損13戸)

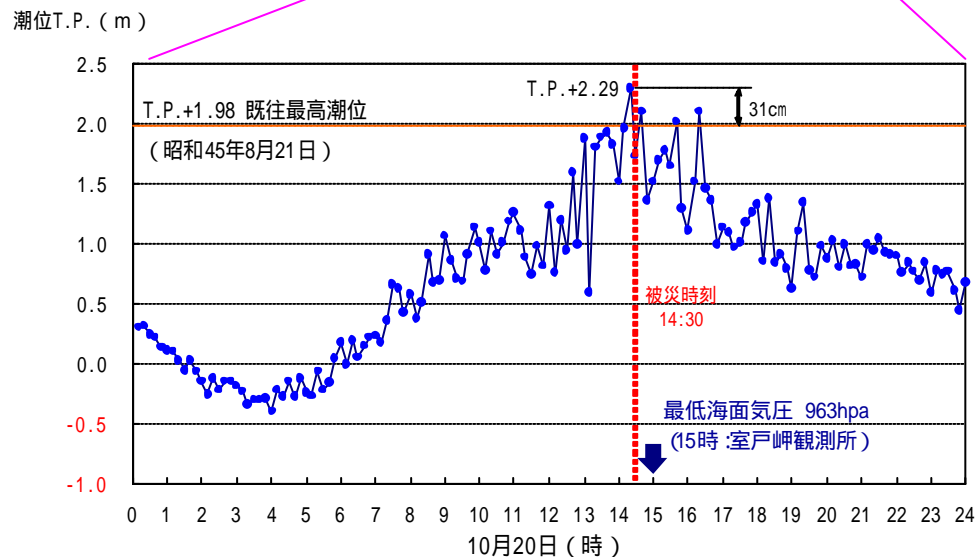
室津波浪観測計の波高記録

今回観測波高	13.55m	平成16年10月20日
既往最高波高	9.45m	平成5年9月4日 (台風13号)

- ・台風23号により高知県で異常な高波が発生。このため、室戸市 (菜生海岸) で堤防が倒壊し、3名が死亡し4名が負傷
- ・被災箇所近傍の室津港潮位観測所で、観測記録上最高潮位 (1.98m) を31cm上回る2.29mを記録
- ・室津波浪観測計で、観測記録上最大波高 (9.45m :平成5年台風13号) を4.1m上回る13.55m (有義波高) を記録
