平成16年度の災害の特徴について

平成16年11月9日

国土交通省 河川局

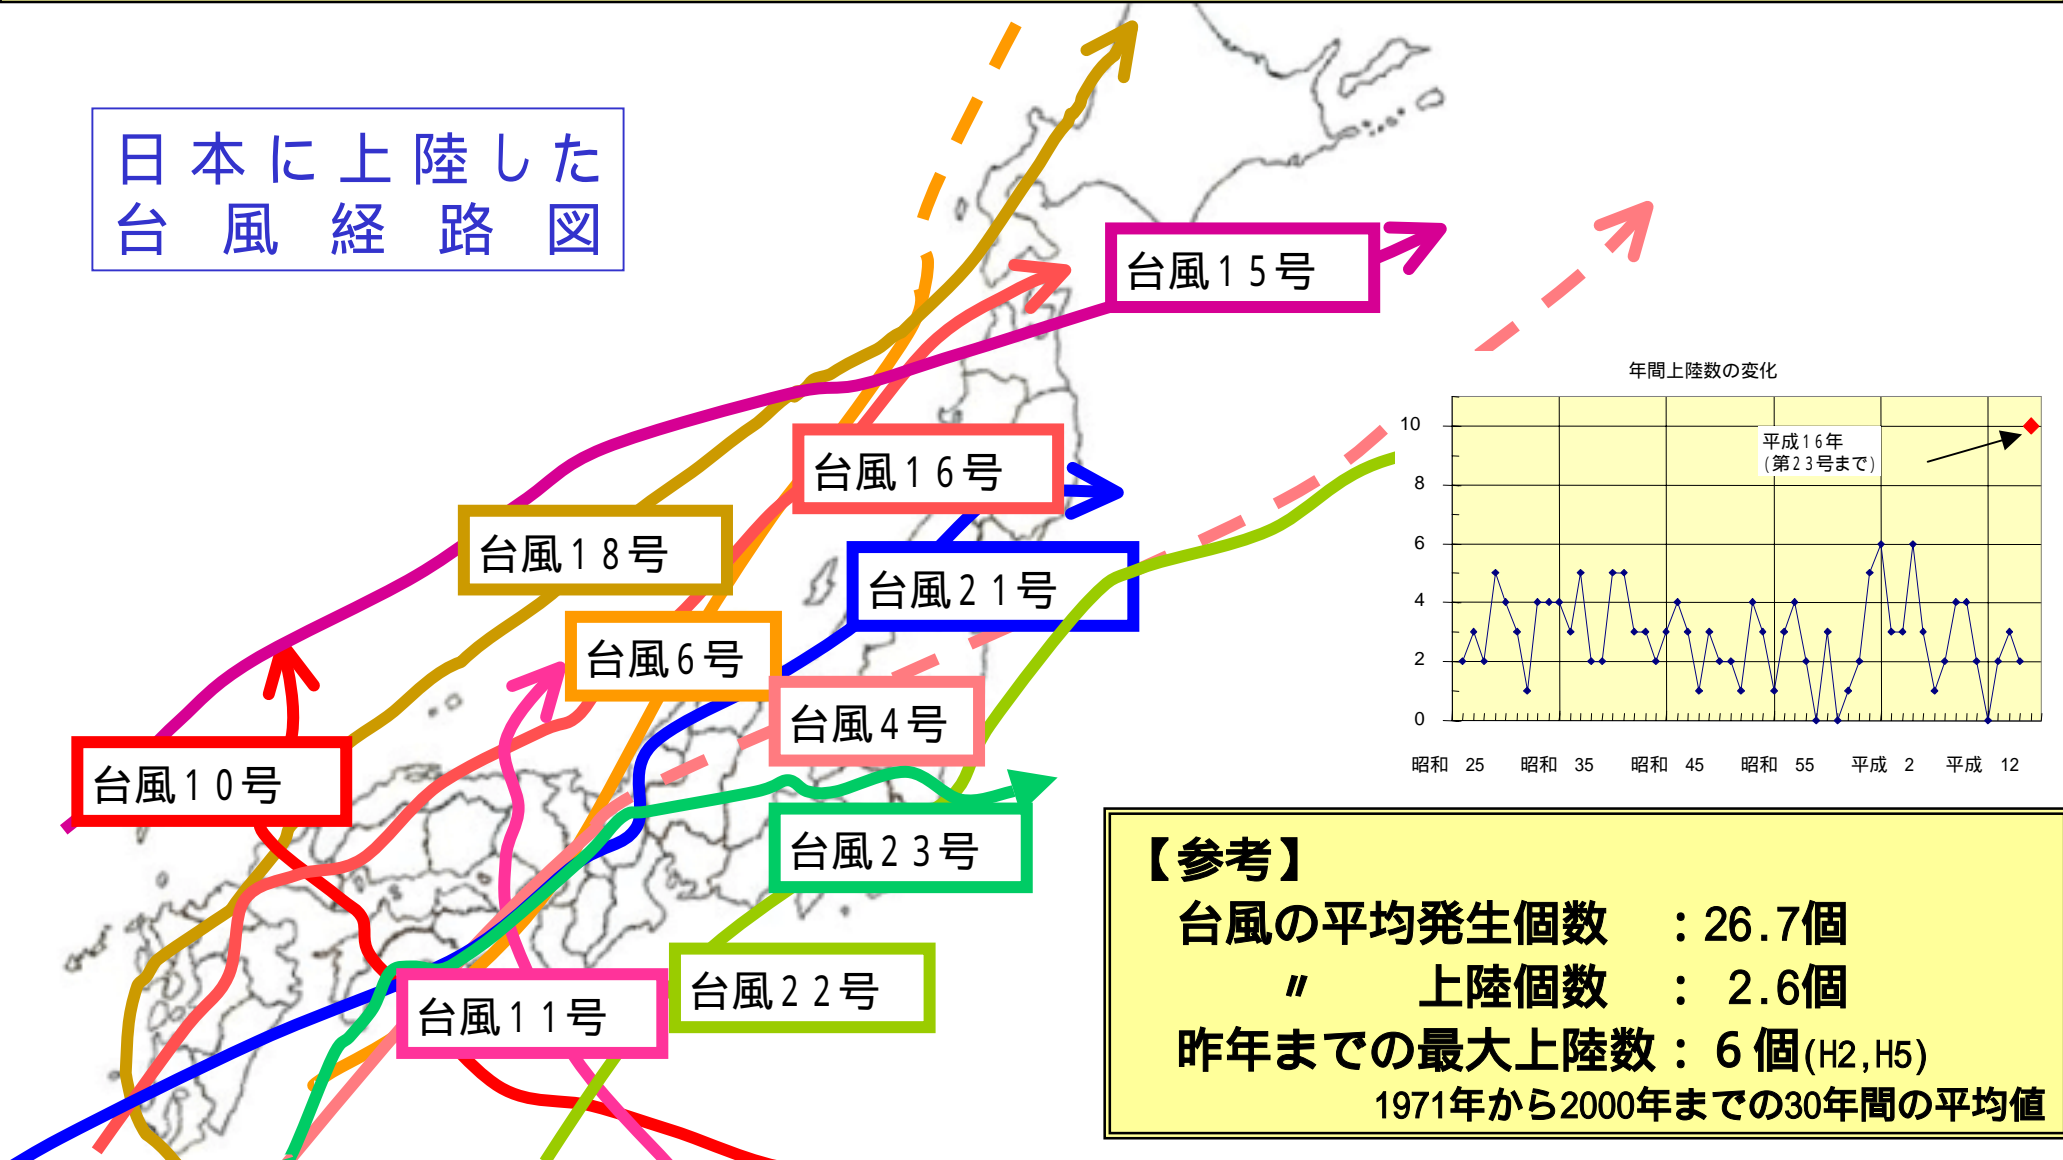
日本に上陸した
台風経路図

10月時点で、**過去最大の10個の台風**が日本に**上陸(例年の4倍)**し、各地で浸水被害が発生

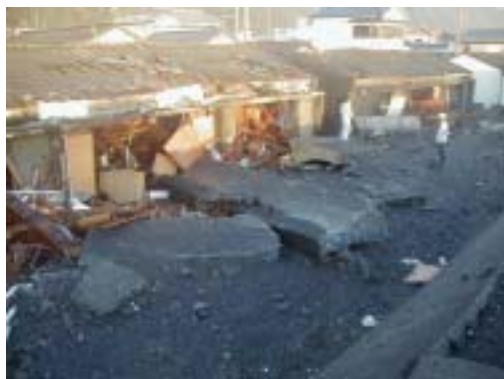
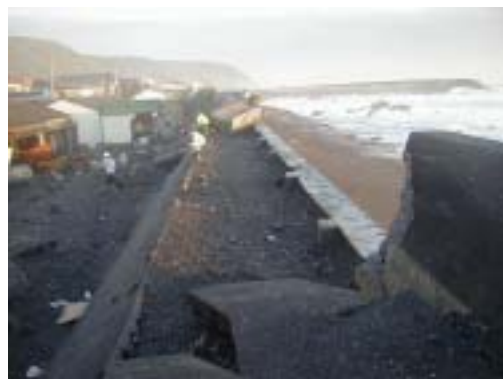
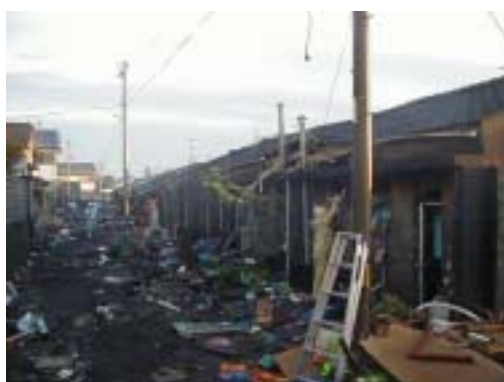
- ・台風23号により高知県で異常な高波が発生。このため、室戸市(菜生海岸)で堤防が決壊し、高齢者3名が死亡。
- ・被災箇所近傍の室津港潮位観測所では、観測記録上最高潮位(1.98m)を31cm上回る2.29mを記録。また、室津波浪観測計では、観測記録上最大波高(9.45m:平成5年13号)を4.1m上回る13.55m(有義波高)を記録。
- ・これは、台風23号の太平洋上での停滞時間が長く、波浪が発達しやすかったこと 暴風圏、強風圏が異常に大きく、高波浪が発生しやすかったこと 勢力が衰えないまま、被災直前に直近の高知県安芸市に再上陸したこと、などによるものと思われる。

被災の状況(上左)3名が亡くなった住宅(上右)倒壊した堤防(下左)越波の勢いで住宅の裏にも家財が散乱

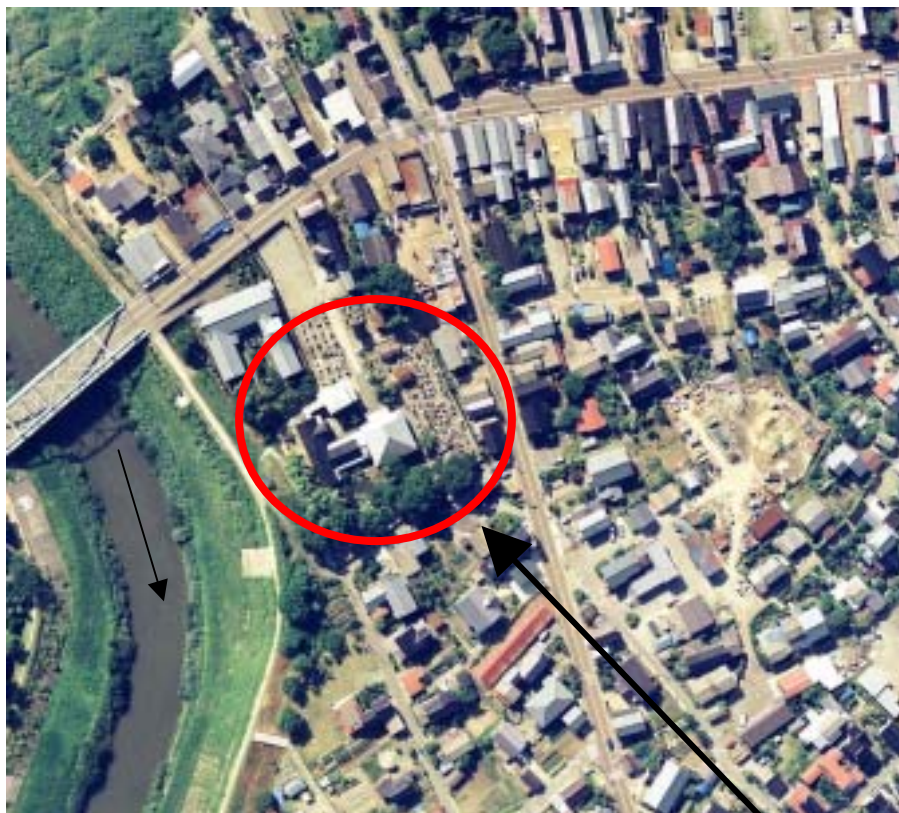
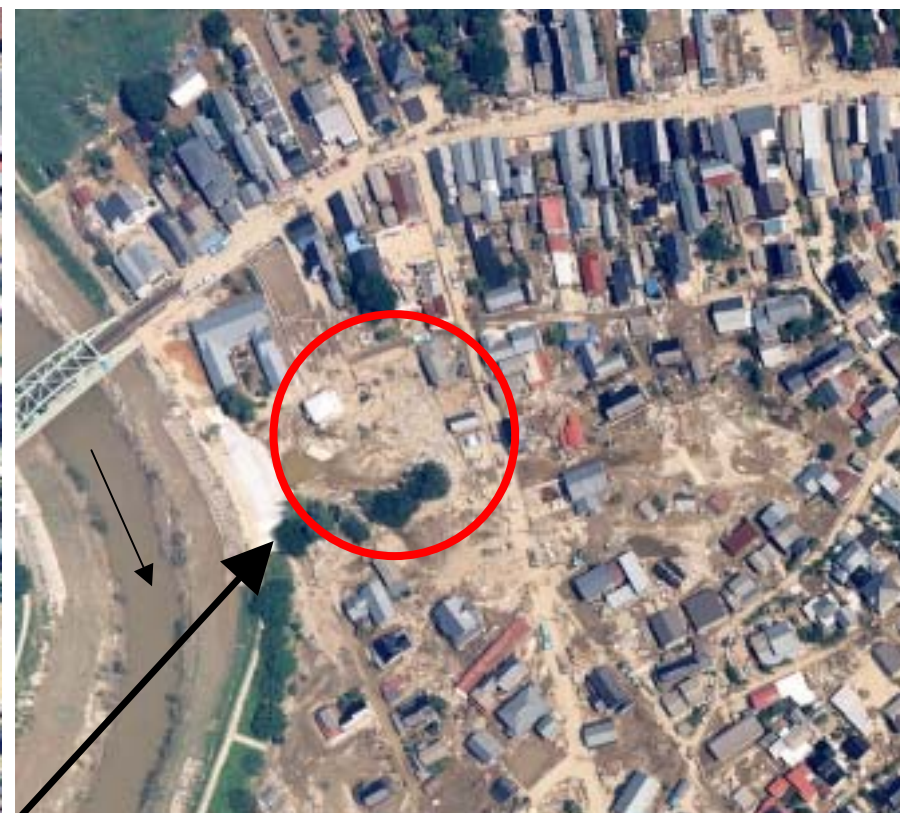
破堤による氾濫流のエネルギーは甚大(新潟県中之島町)

破堤前

破堤後

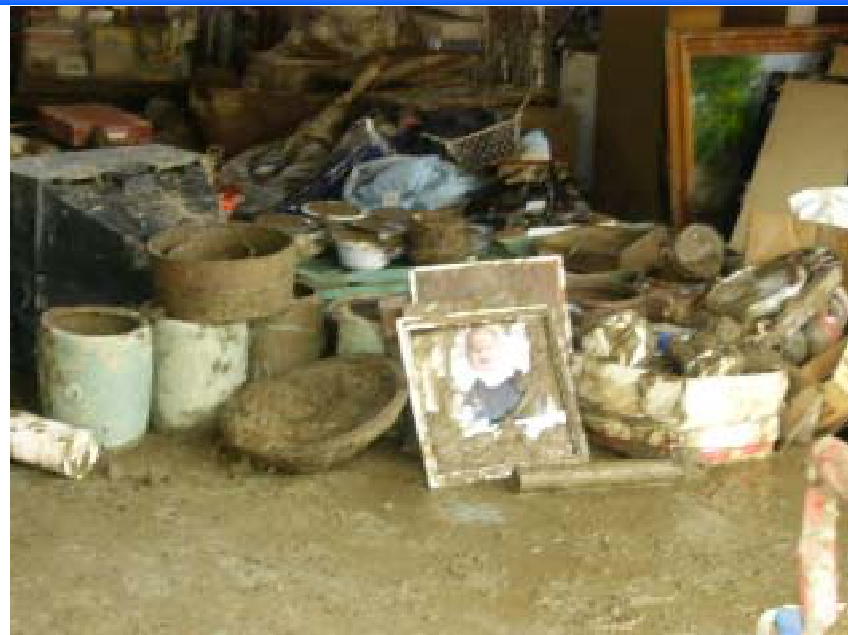
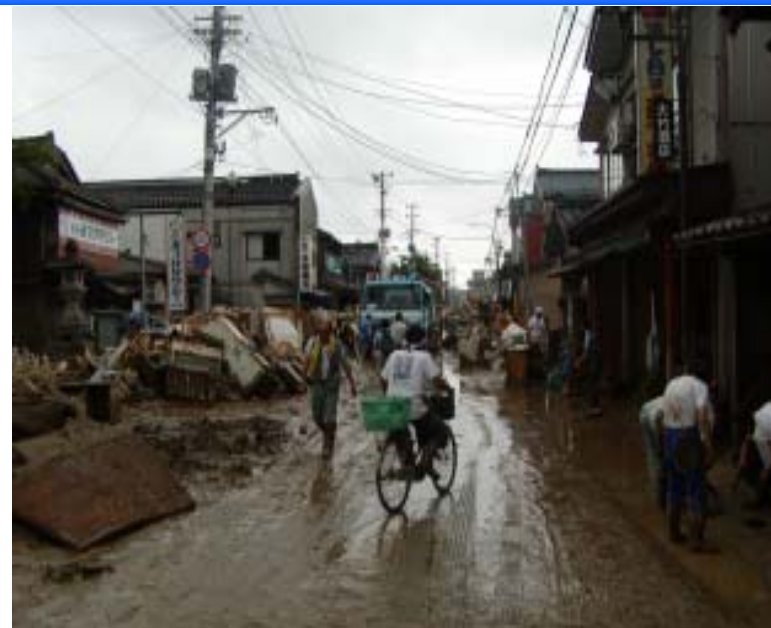
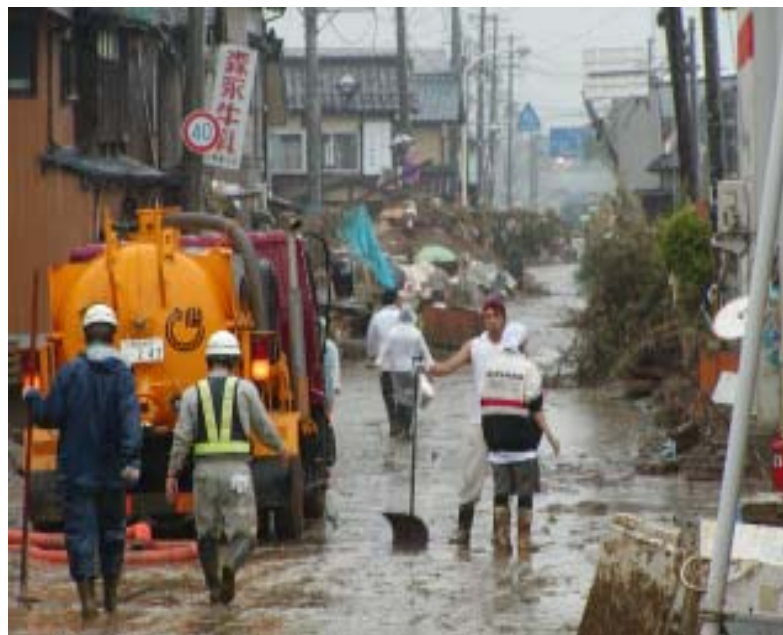
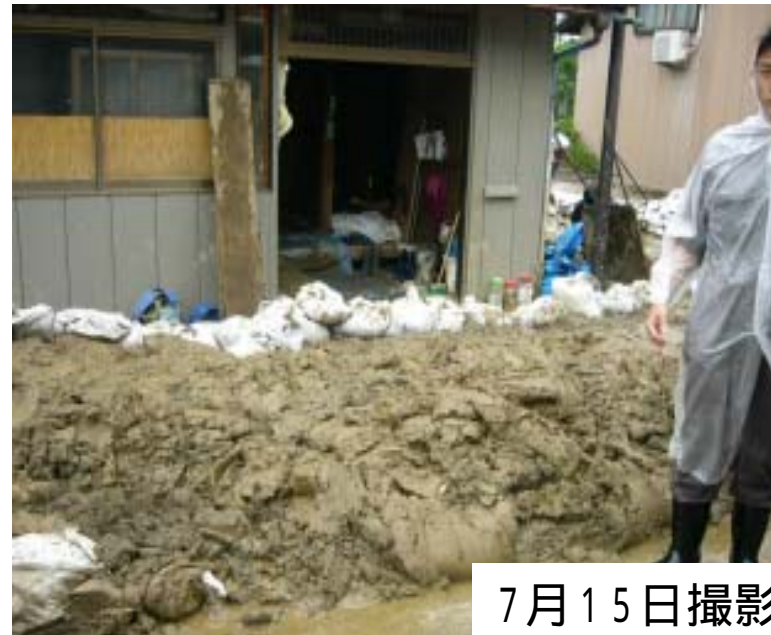
7月15日撮影

洪水氾濫流によりお寺が流出

破堤氾濫によりもたらされた大量の土砂(新潟県 7月豪雨)

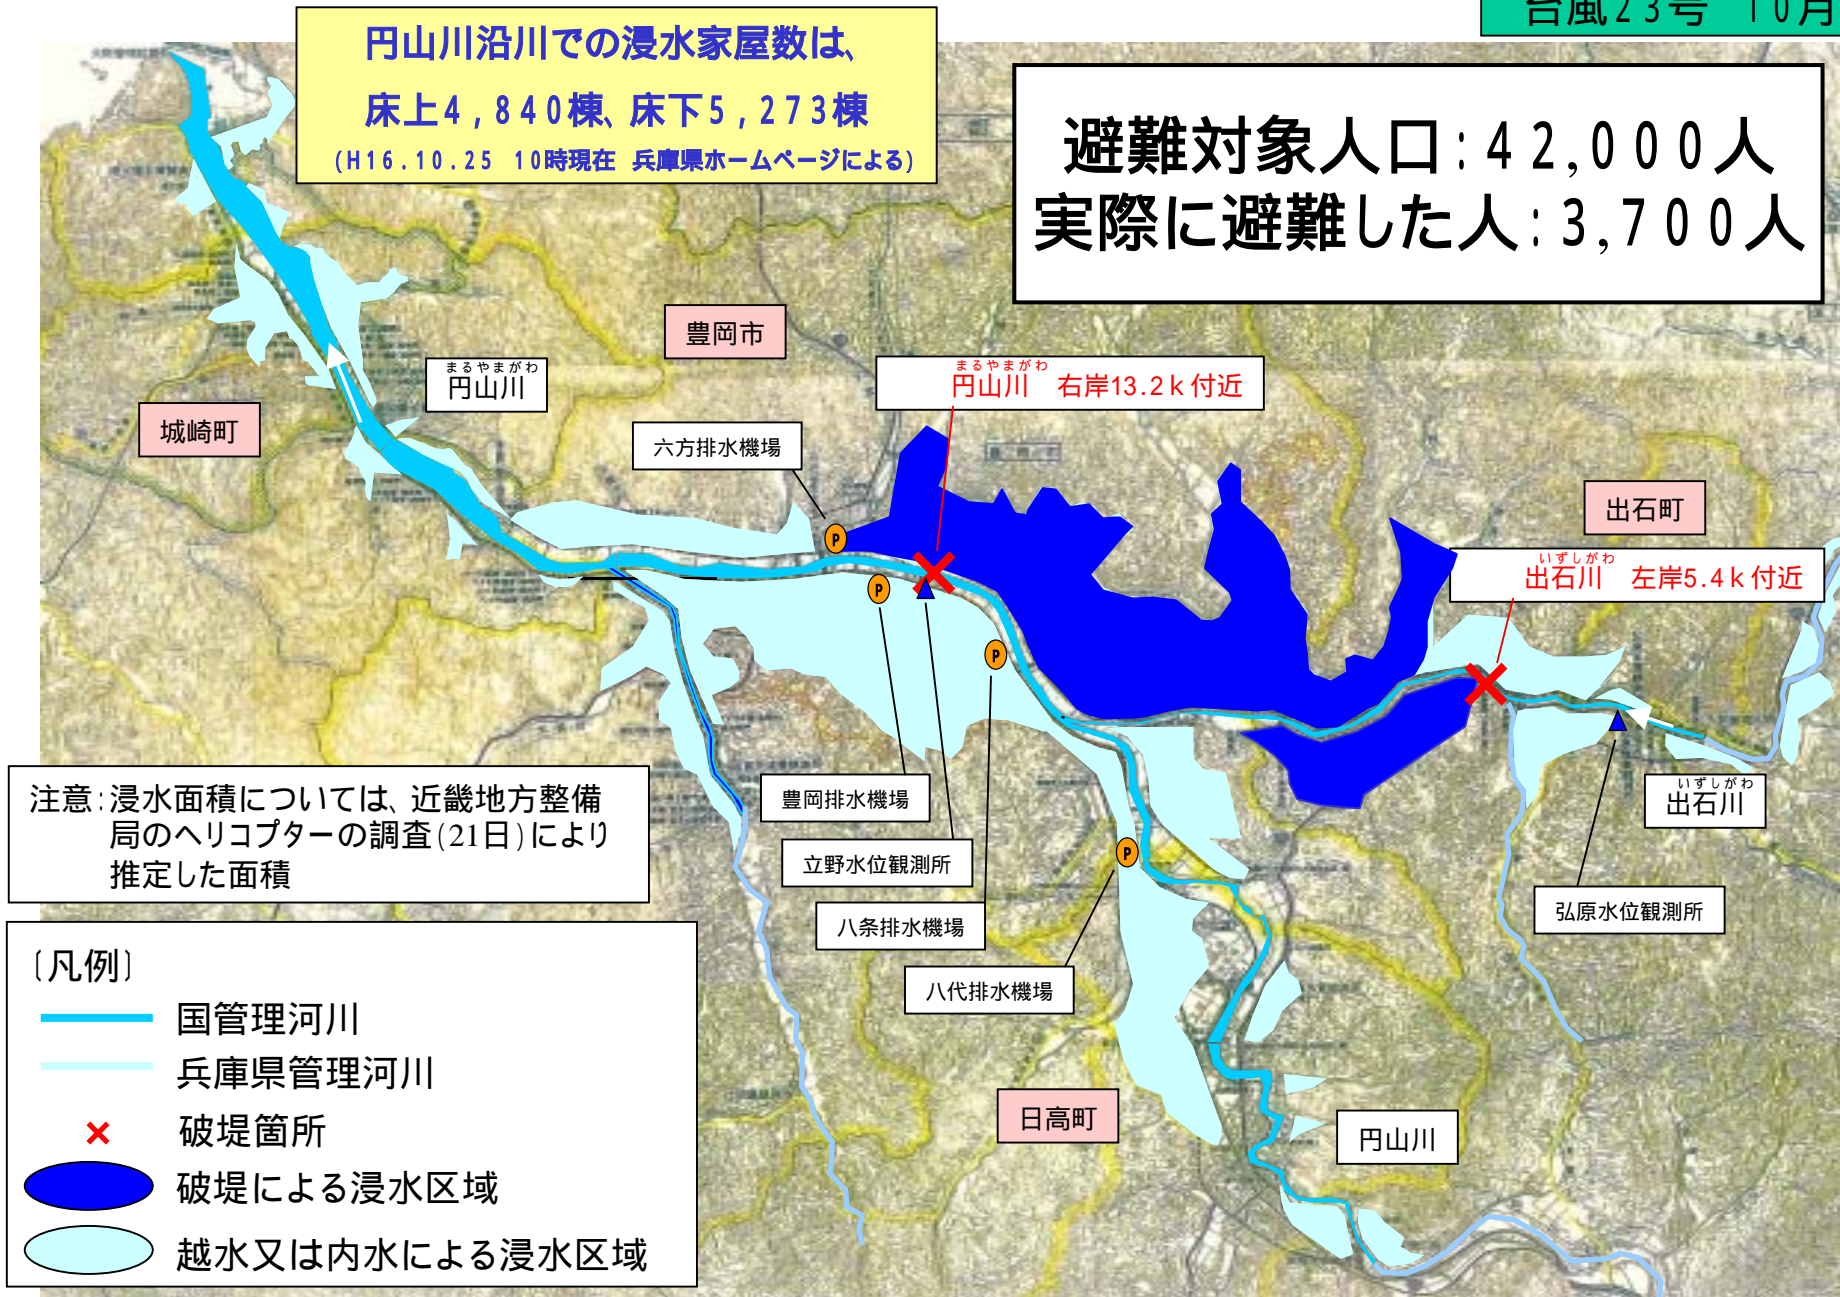
一級河川^{まるやまがわ}円山川では実際に避難した人の数は1割未満

円山川沿川での浸水家屋数は、
床上4,840棟、床下5,273棟

避難対象人口: 42,000人
実際に避難した人: 3,700人

注意: 浸水面積については、近畿地方整備局のヘリコプターの調査(21日)により推定した面積

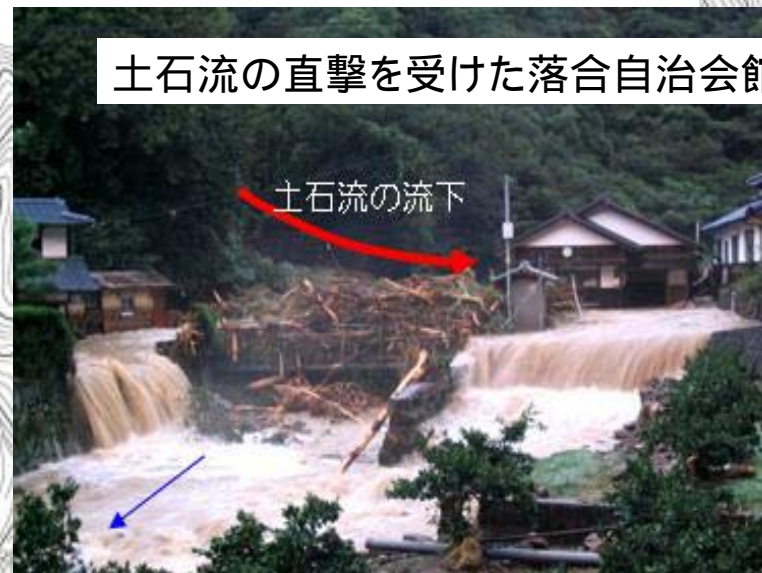
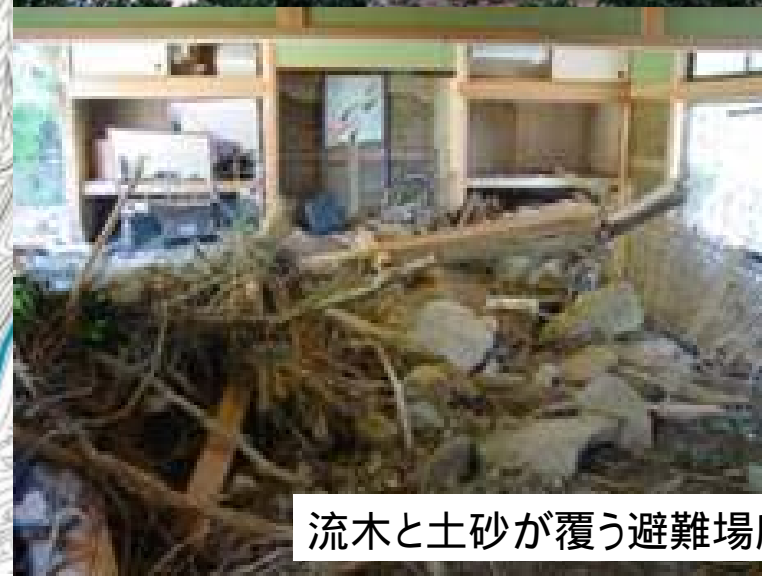
台風15号に伴う集中豪雨により、香川県三豊郡大野原町では落合地区の一時避難場所である落合自治会館を土石流が直撃。一時避難をしていた住民2名が死亡、2名が負傷した。

土石流の直撃を受けた落合自治会館

流木と土砂が覆う避難場所

土石流により自治会館が全壊
死者2名、負傷者2名

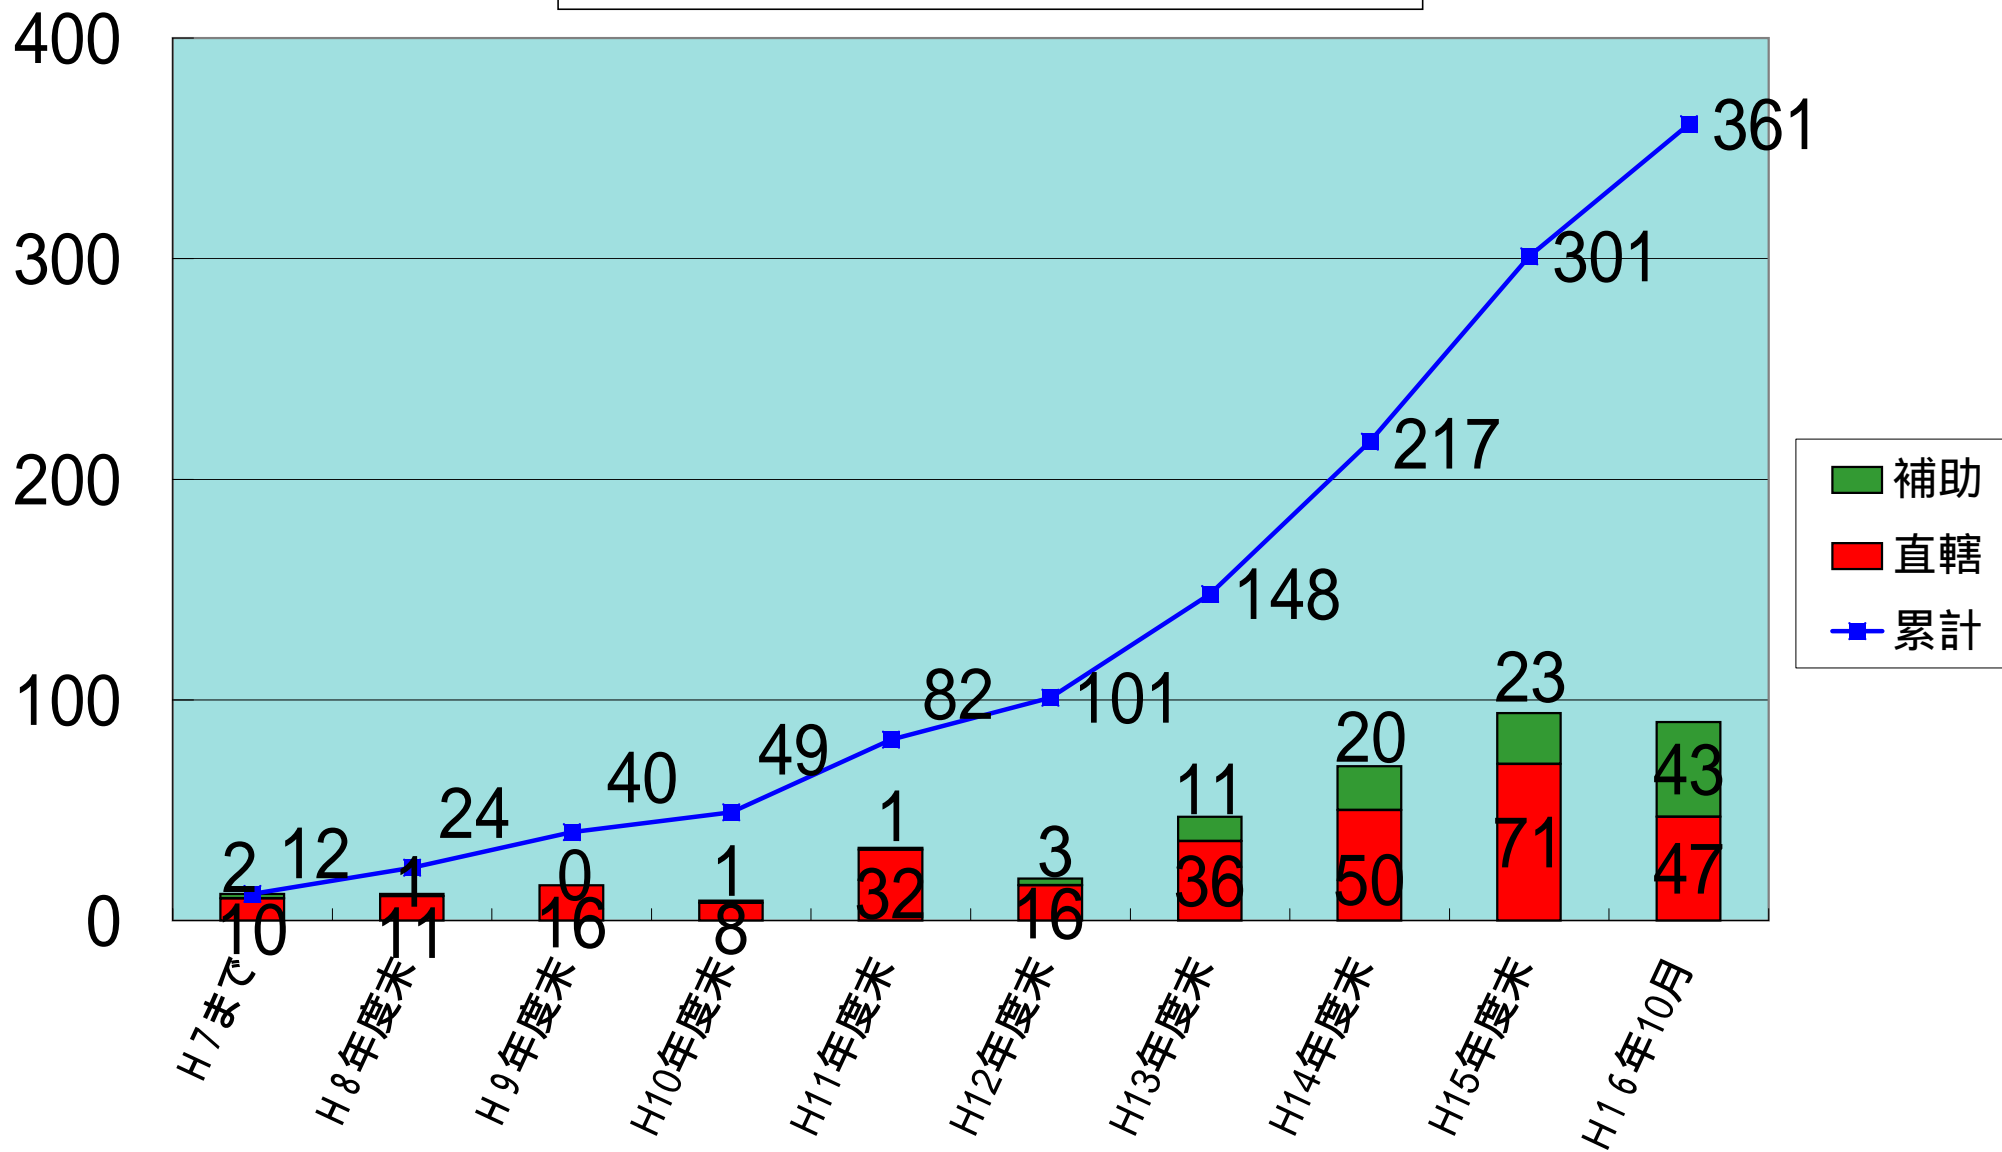
洪水ハザードマップ作成・公表状況
(平成16年10月25日現在)

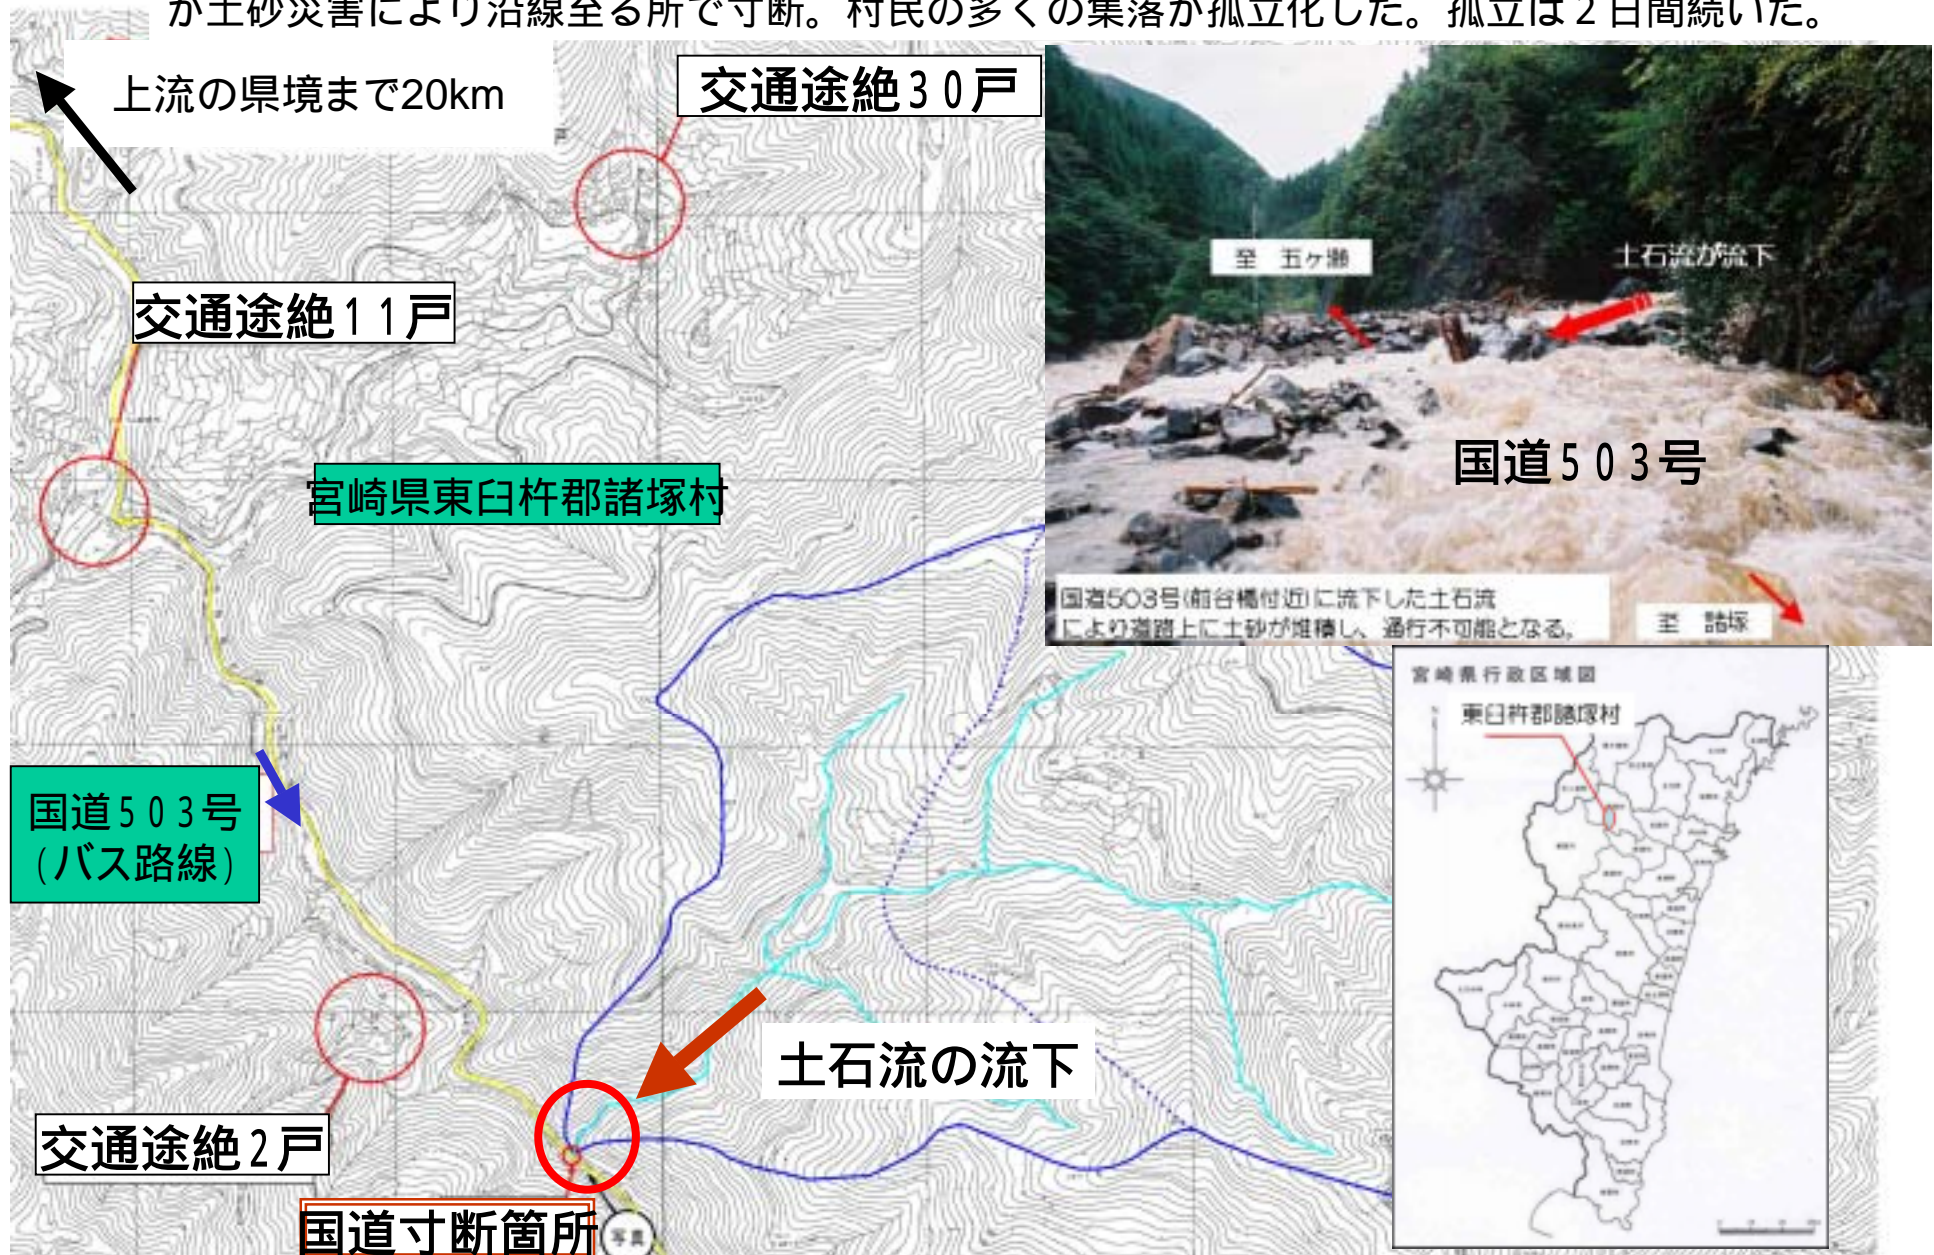
台風18号による集中豪雨により、宮崎県東臼杵郡諸塚村では生活の基盤である国道503号が土砂災害により沿線至る所で寸断。村民の多くの集落が孤立化した。孤立は2日間続いた。

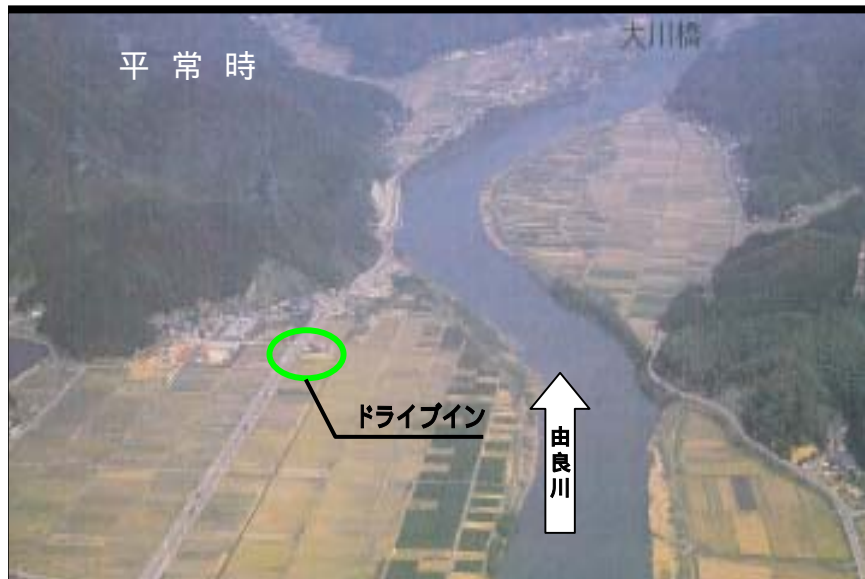
堤内地の狭い由良川の治水計画は築堤でなく宅地嵩上げ、輪中堤で実施

改修後のイメージ

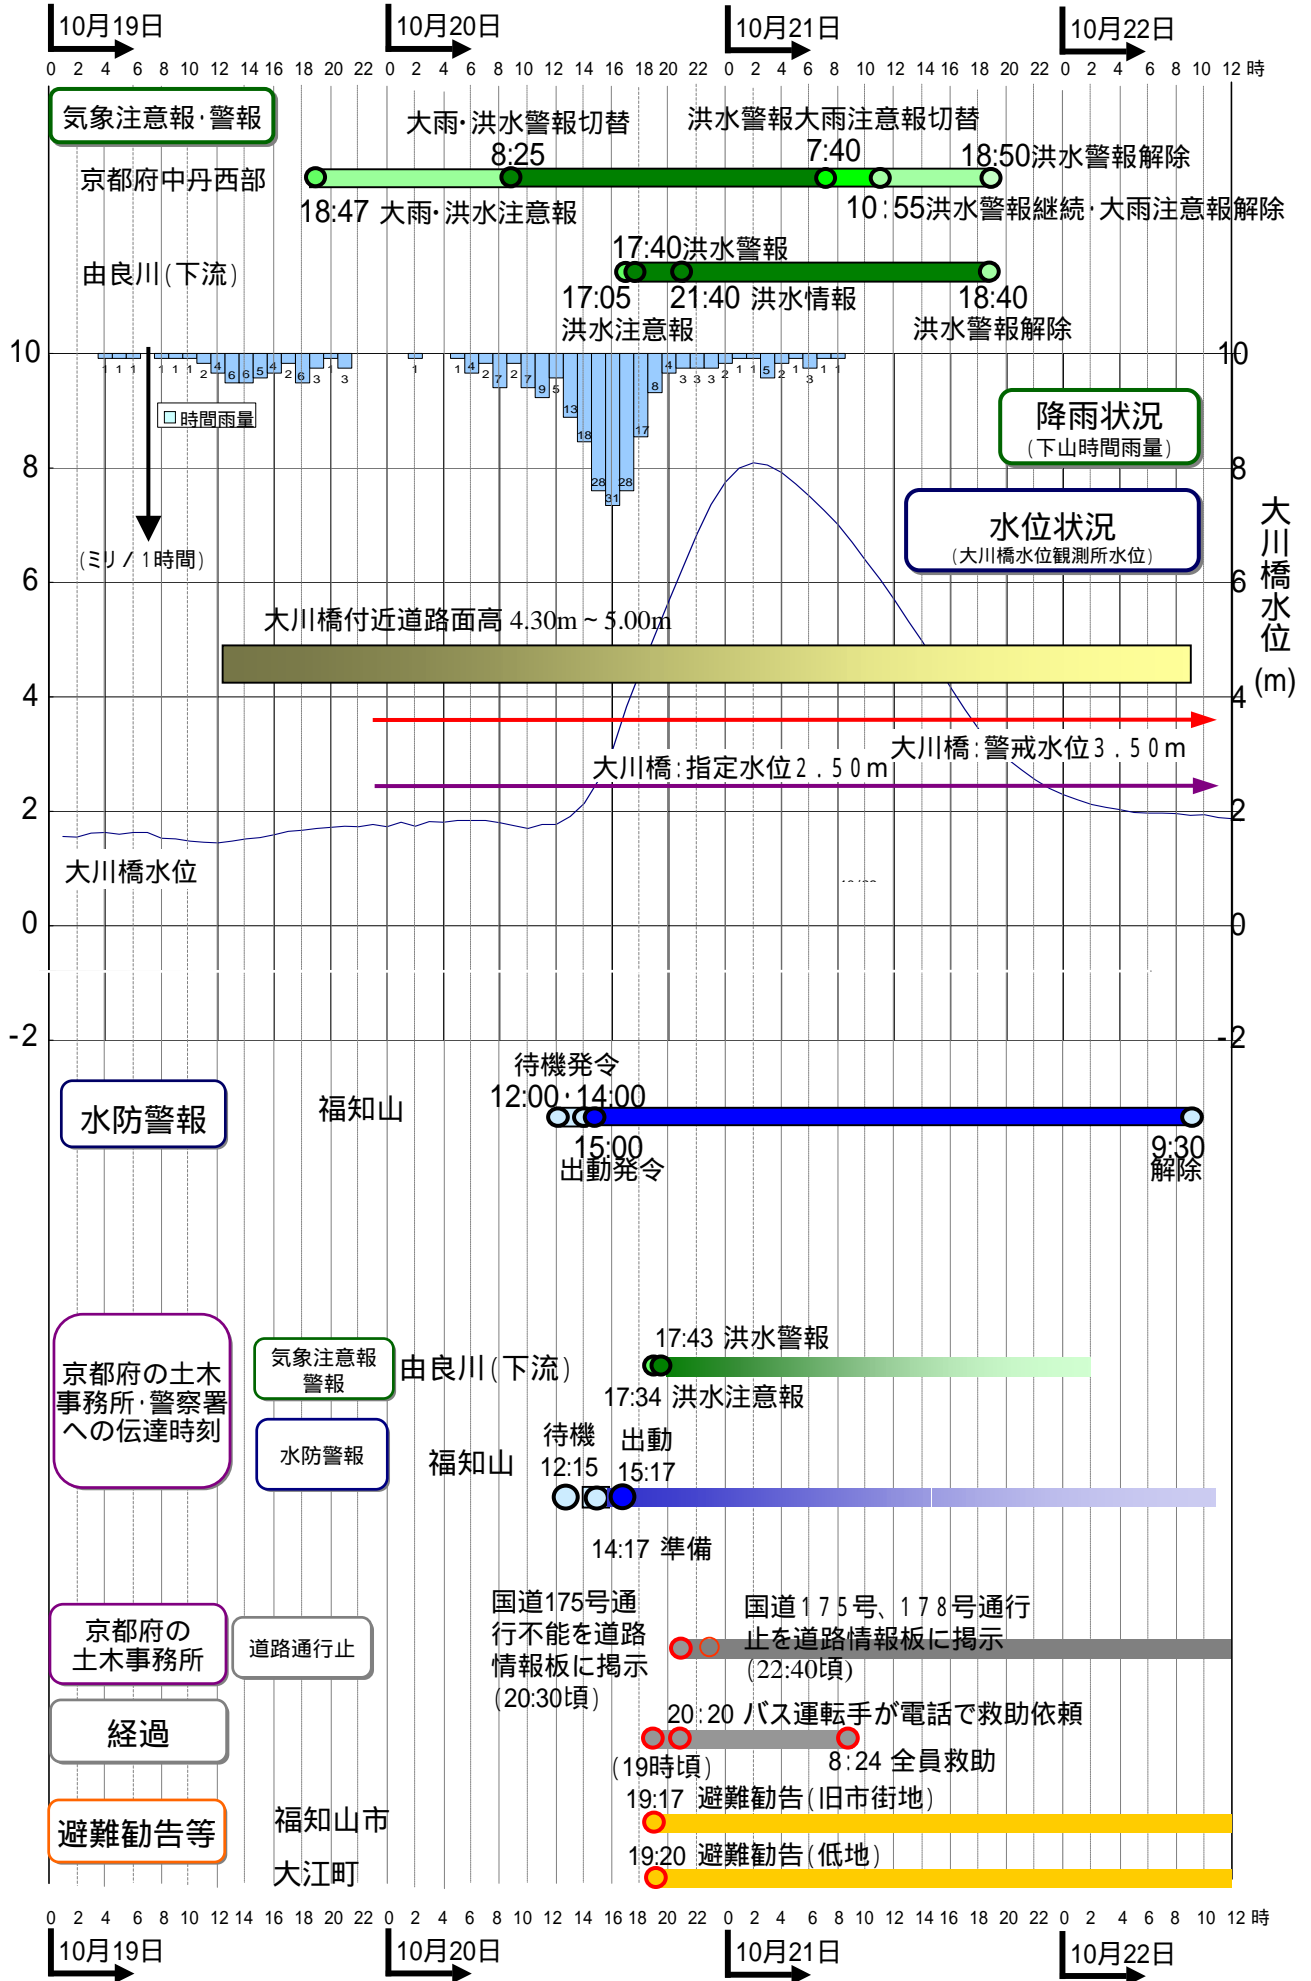
由良川の降雨・出水概況と発表情報の関係
