# 菜生海岸の概要

2. 台風 23 号による菜生海岸の被災について

菜生海岸（高知県室戸市室戸岬町高浜地区）

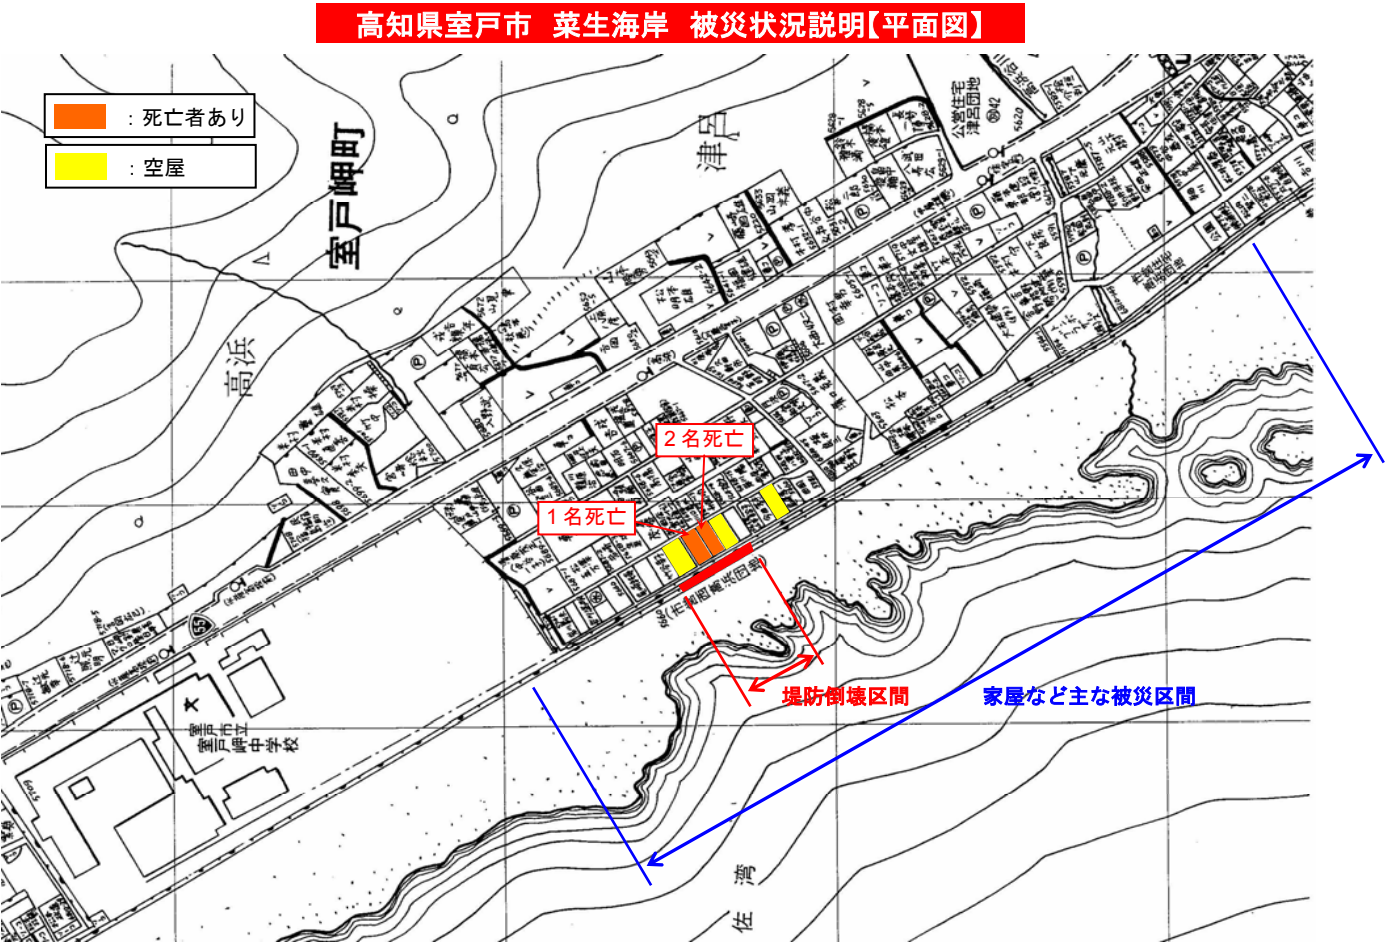
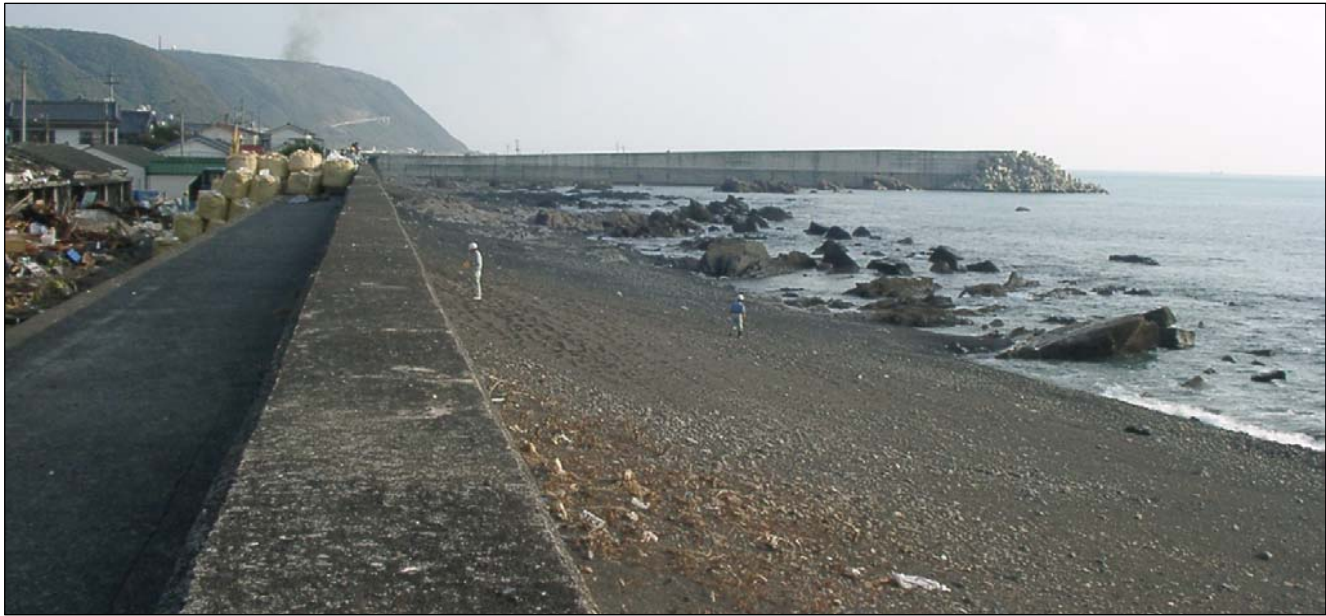
海岸保全施設堤防被災（約 30m 程度） 海岸延長 L=942m

被災日時(推定)：平成 16 年 10 月 20 日 14：30 頃

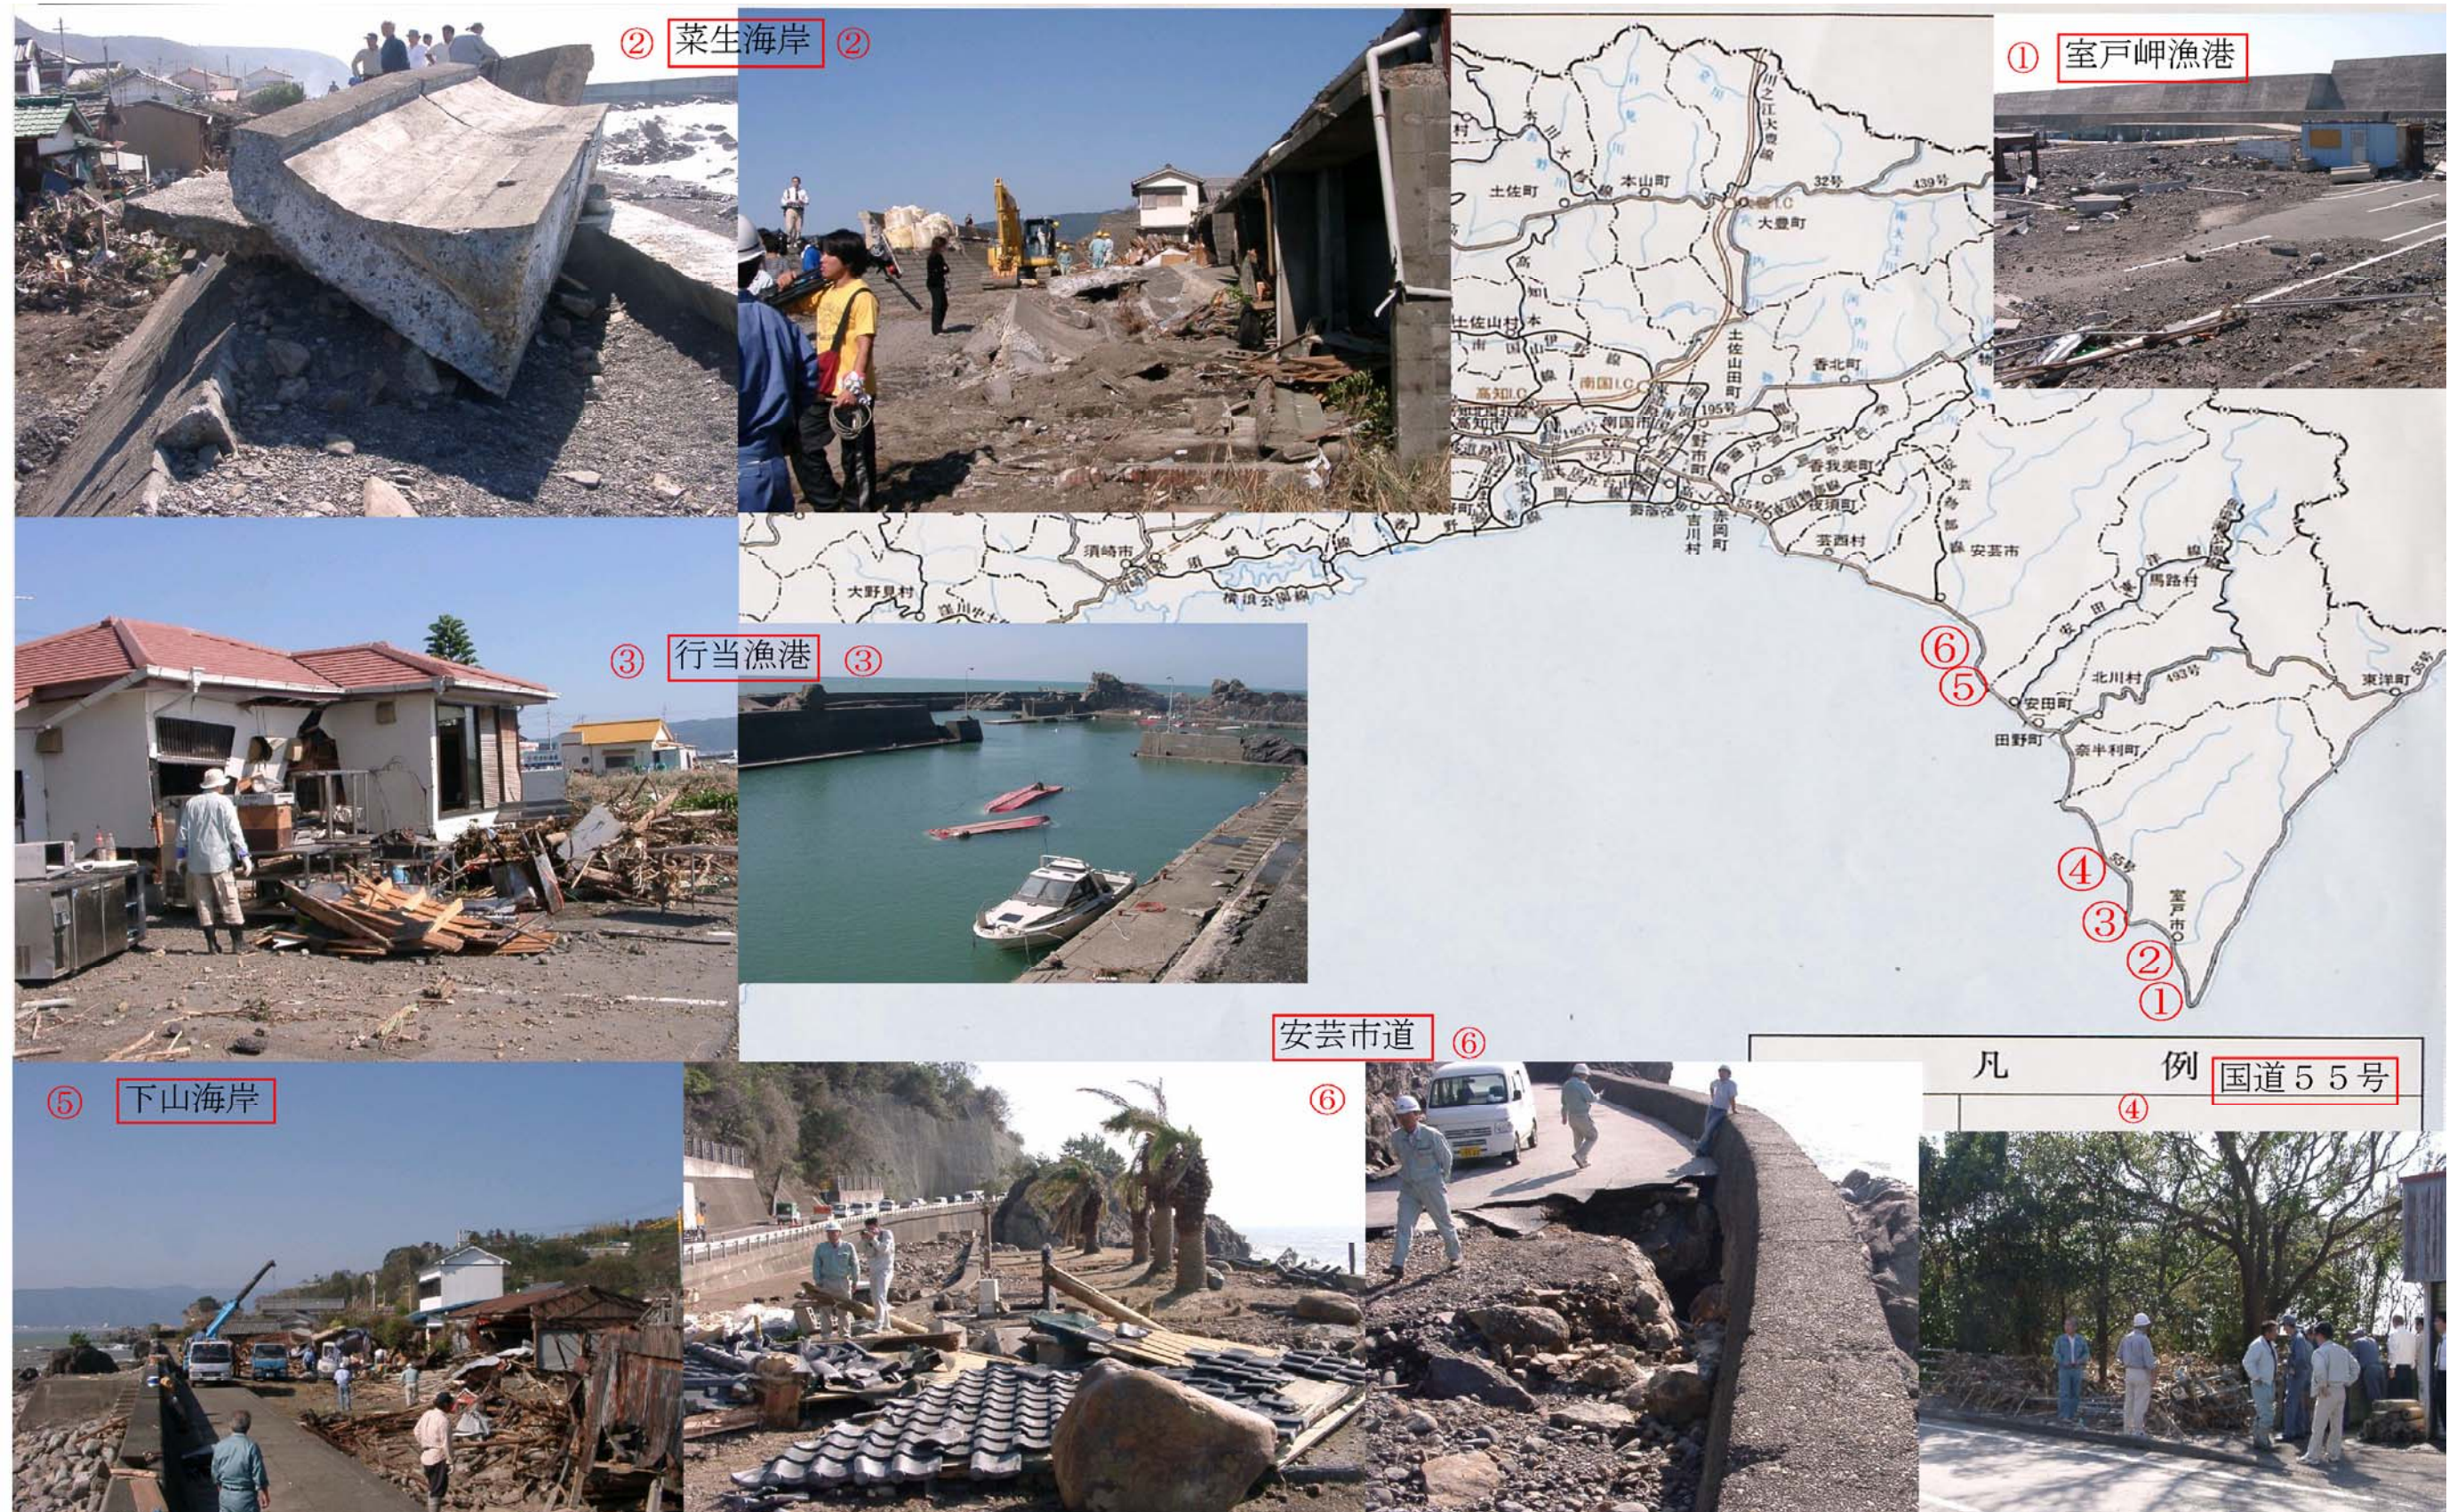
## 2.4 周辺の被災状況

菜生海岸周辺の被災状況は次のとおりであり、本台風で菜生海岸以外にも多数の被災を受けている。
