2. 海浜地形状況

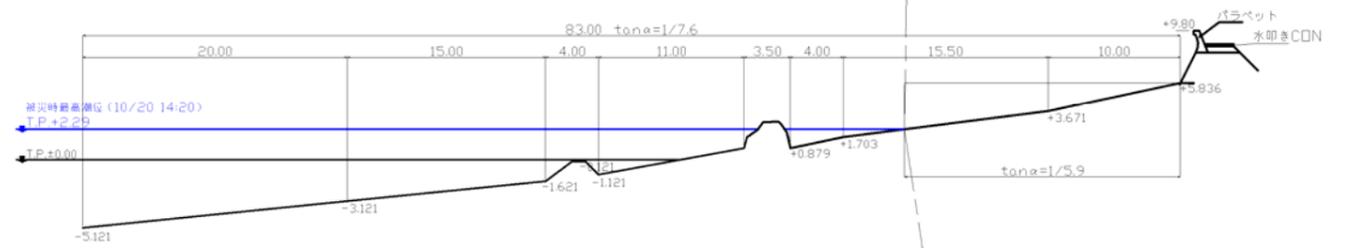
(3) 横断面 被災箇所

堤防倒壊区間の前浜は周辺区域と比べて相対的に狭く、前浜幅は30m程度で、勾配は1:7~1:8程度である
