5. 堤体(パラペット)の飛散状況

平成 16 年 10 月 20 日(水) 17:00 頃 撮影

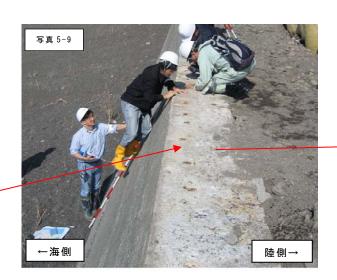
堤体(パラペット)の鉄筋のせん断破壊状況(北側)
