# 水俣市宝川内集地区の災害について

# 梅雨前線により九州南部に豪雨が発生

# 熊本県水俣市宝川内集地区で土砂災害が発生

# 水俣市宝川内集地区森林崩壊状況

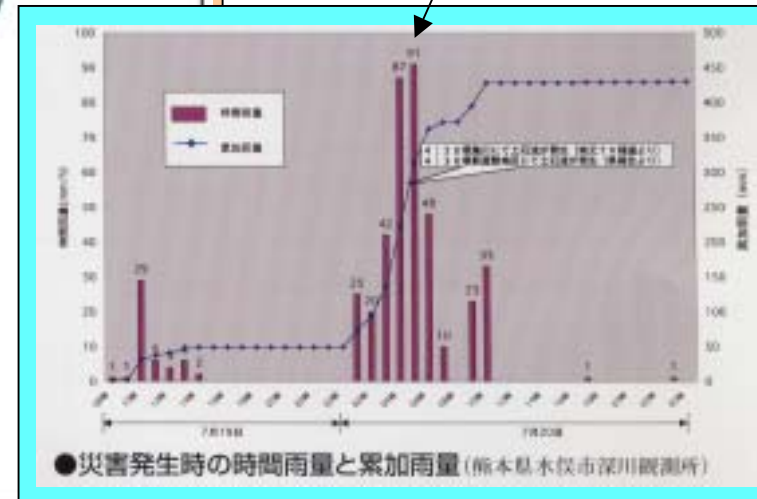
24時間雨量分布(19日16時～20日15時)

7月19日夜半から20日の明け方にかけて、梅雨前線により九州南部に豪雨が発生  
水俣市深川観測所では、24時間雨量379mm、最大時間雨量91mmの記録的豪雨となった

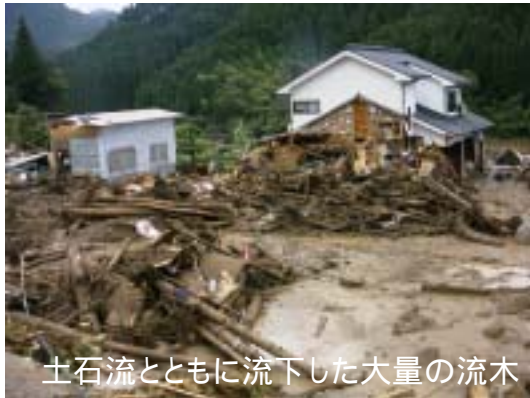
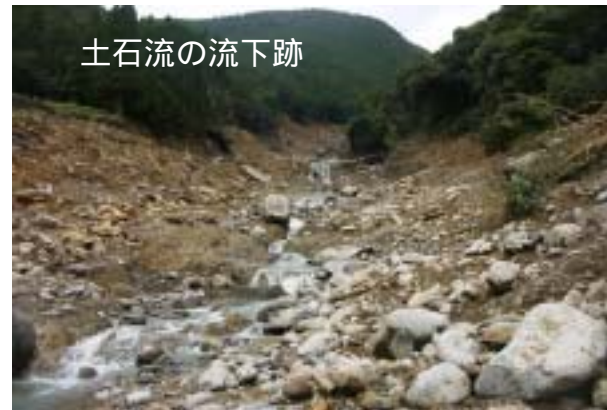
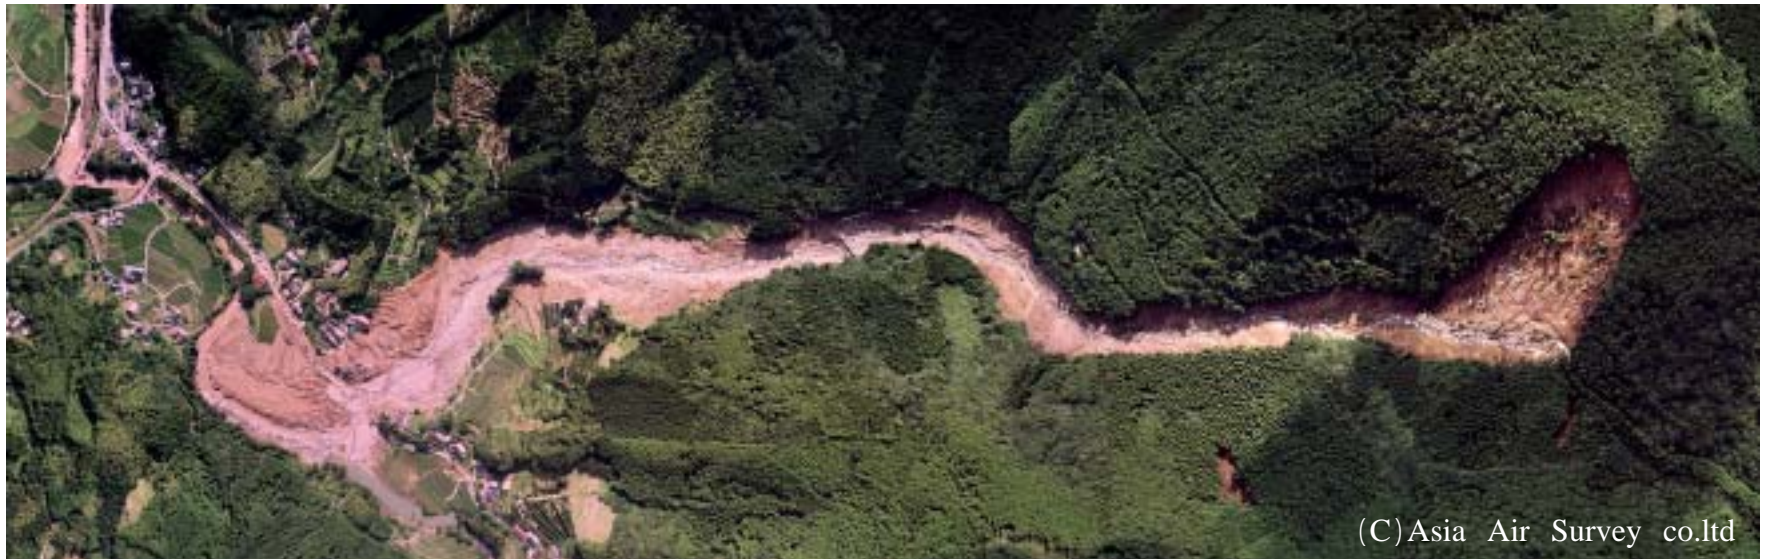
記録的な豪雨により、森林斜面が耐え切れず崩壊  
土石流が発生し、大量の流木が流出

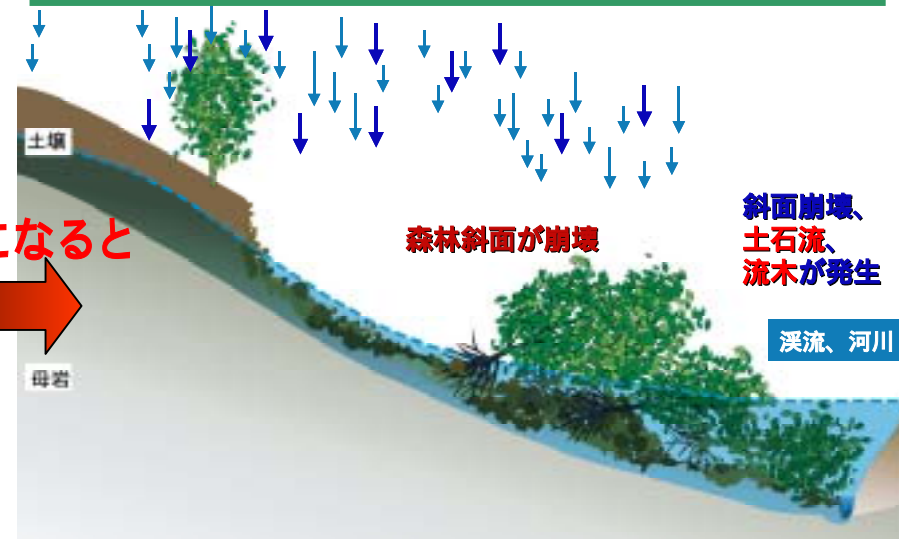
豪雨になると

中小規模の降雨の場合、降った雨がいったん土壌に浸透し、遅れて川に出てくる。これが森林の洪水緩和機能。

さらに雨が降り続くと、流域は飽和状態となり降った雨のほとんどがそのまま川に出てくる。この時には、森林の洪水緩和機能は期待できない。

今回のような豪雨になると土壌がゆるみ、森林斜面が崩壊し、土石流や流木が発生する。

この時には、森林の洪水緩和機能は期待できない。このような災害を防止するためには、土石流対策や流木対策が必要である。
