平成18年における災害の状況について

平成18年7月豪雨災害

河川の出水状況と主な被害(平成18年7月豪雨)

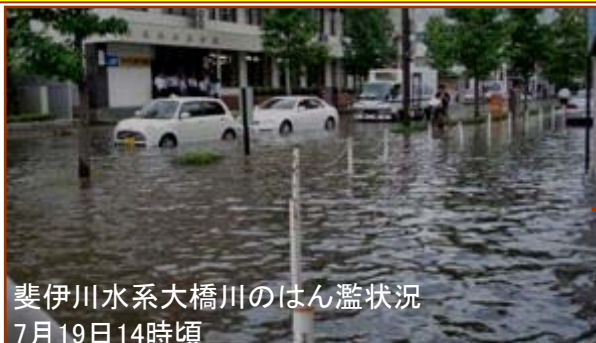
斐伊川水系大橋川のはん濫状況
7月19日14時頃

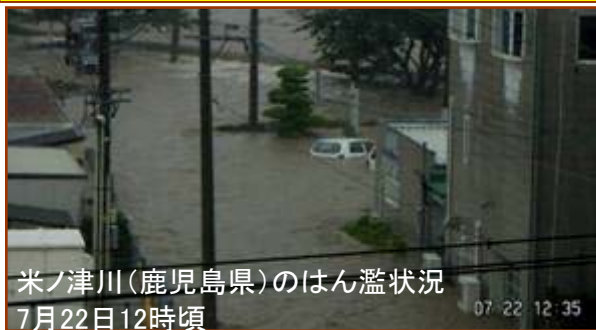
米ノ津川(鹿児島県)のはん濫状況
7月22日12時頃

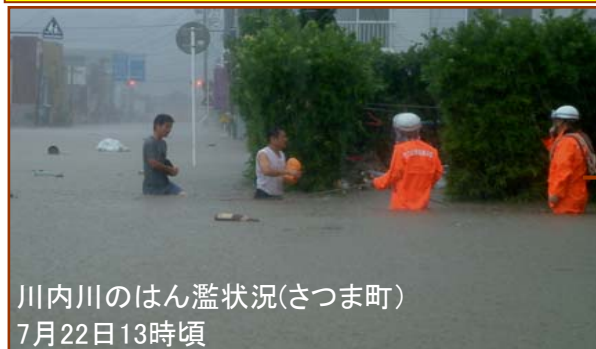
川内川のはん濫状況(さつま町)
7月22日13時頃

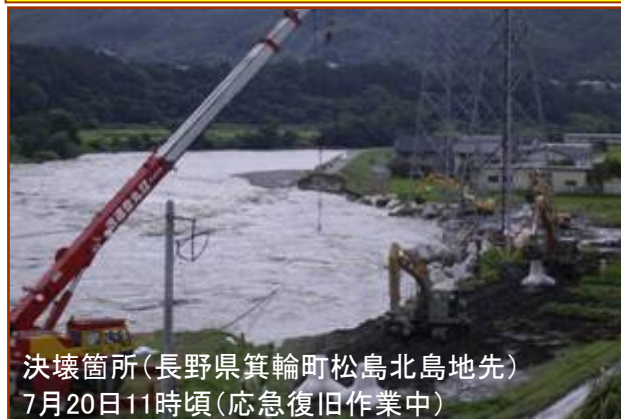
7月19日9:35頃
天竜川(国管理区間)で堤防が決壊

決壊箇所(長野県箕輪町松島北島地先)
7月20日11時頃(応急復旧作業中)

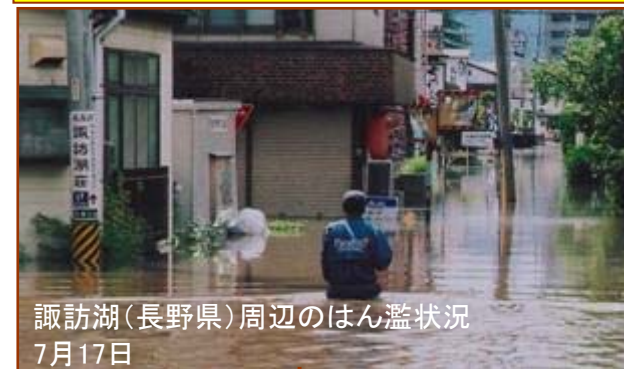
諏訪湖(長野県)周辺のはん濫状況
7月17日

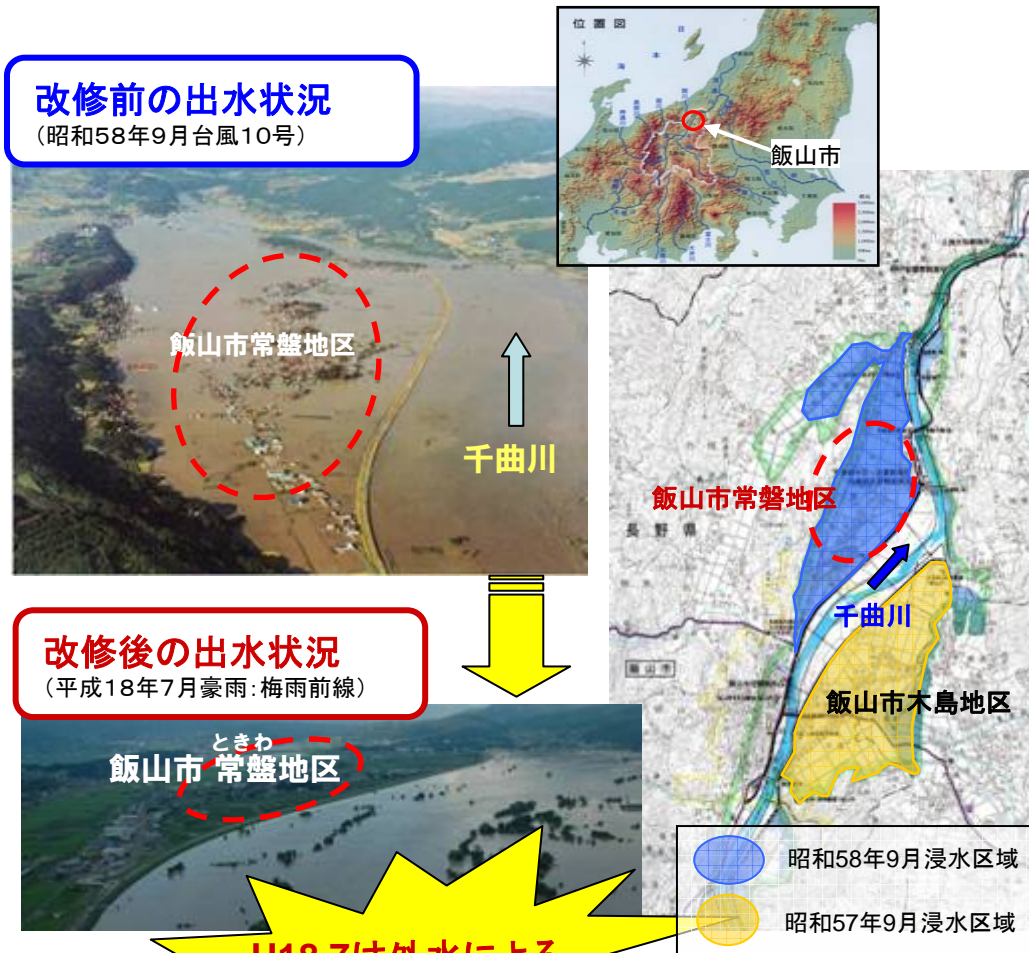
改修前の出水状況

(昭和58年9月台風10号)

改修後の出水状況

(平成18年7月豪雨:梅雨前線)

H18.7は外水による浸水は無し！

平成18年7月豪雨による洪水は昭和57年9月、昭和58年9月洪水と同規模であったが、「激甚災害対策特別緊急事業」等の効果により浸水被害等で大幅な減少が見られた。

しかしながら千曲川の治水安全度はまだまだ低いため、改修事業の促進が必要である。

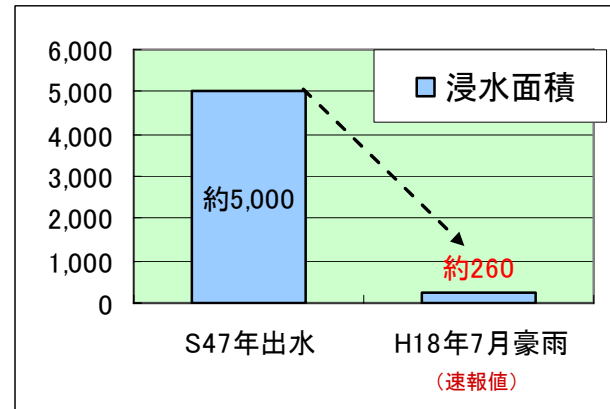
昭和47年出水で宍道湖の水位が
上昇し宍道湖西岸の堤防が破堤
約50km²に及ぶ大きな被害が発生

平成15年度に宍道湖西岸
の堤防7kmが完成
・堤防嵩上げ
・堤防拡幅

今回の出水は2日に渡り、
普段の水位より約2m近く
高い状態が続いたにもか
かわらず、宍道湖西岸の堤防
に漏水被害はなし

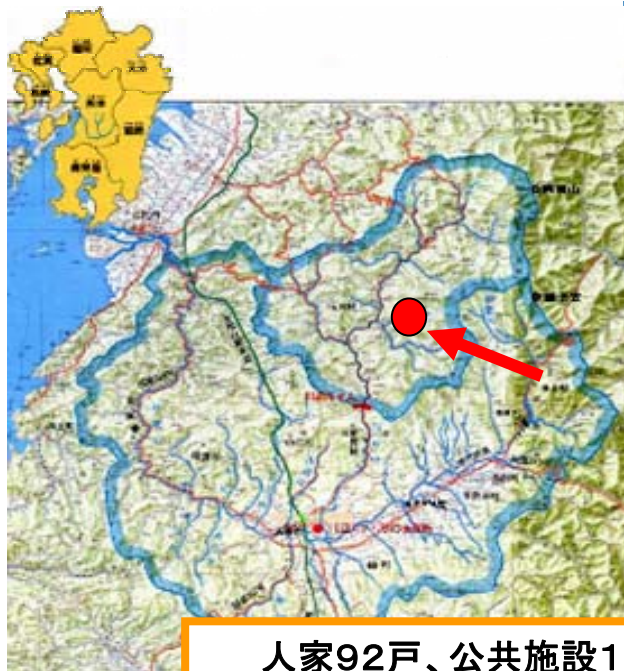
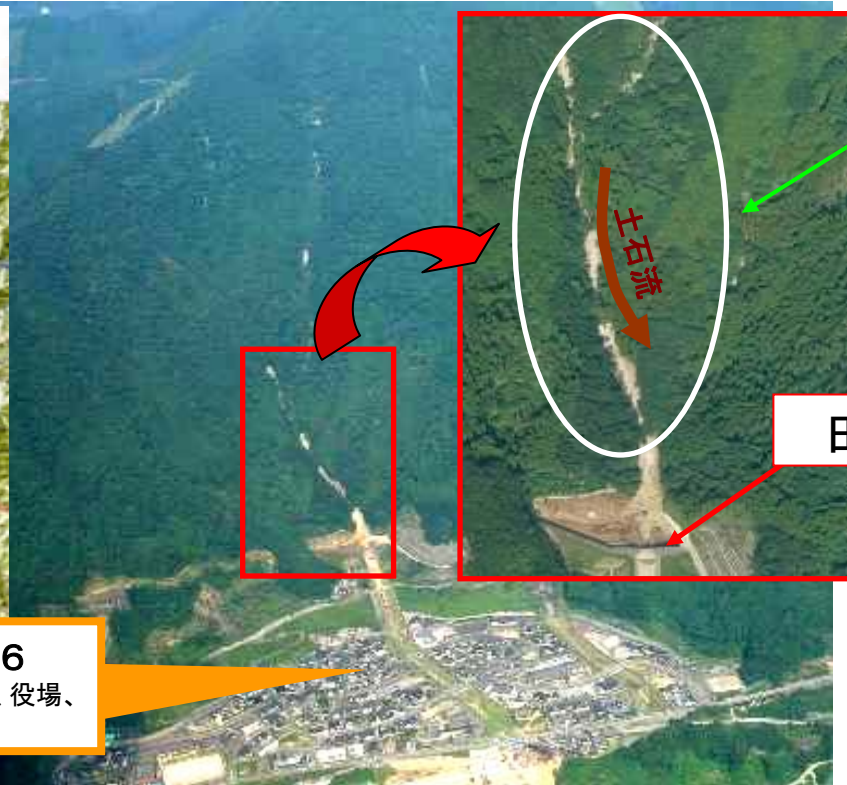
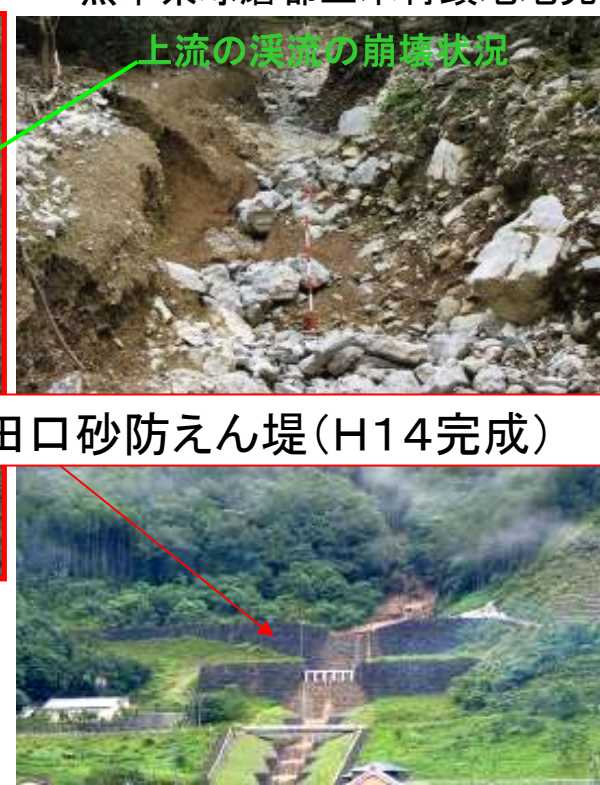
平成18年7月24日(梅雨前線豪雨)に発生した土石流を捕捉

熊本県球磨郡五木村頭地地先

・土石流や流木 約6,000m³を捕捉
・下流の民家等に被害無し

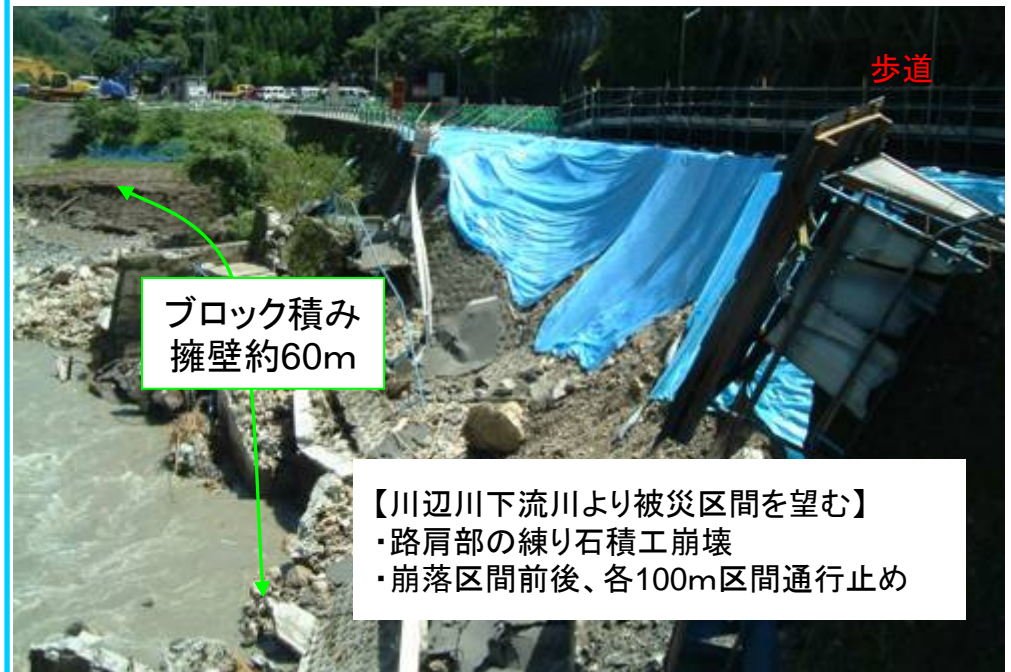
■ 国道445号(熊本県五木村築切地先)

ブロック積み擁壁約60m

【川辺川下流川より被災区間を望む】
・路肩部の練り石積工崩壊
・崩落区間前後、各100m区間通行止め

【主な指示事項等】
応急仮工事(大型土のう積み+背後に軽量モルタル充填、根固めブロック)により、片側交通確保を行う。(工事期間:2週間程度)
