# 河川整備基本方針(1級水系)策定状況

資料6

新たに基本方針検討小委員会で審議を開始する水系

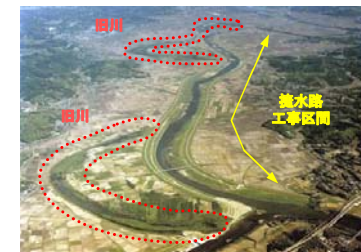
- 菱刈捷水路等の改修  
蛇行部の捷水路の整備や狭窄部の部分開削

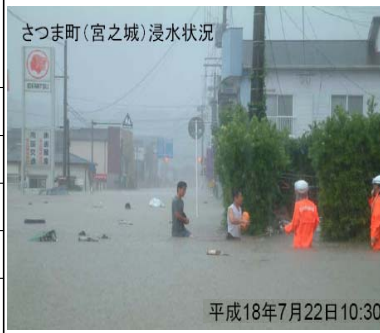
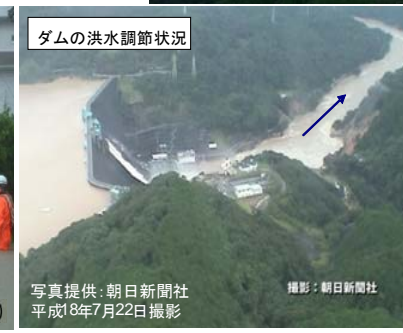
- 平成18年7月に活発な梅雨前線により激甚な洪水被害が発生
- 中流区間の宮之城観測所において既定計画の計画高水流量を超過
- 鶴田ダムでは異常な洪水に対して「計画規模を超える洪水時のダム操作」を実施
