# 今後の河川整備基本方針の策定について

資料6

新たに基本方針検討小委員会で審議を開始する水系

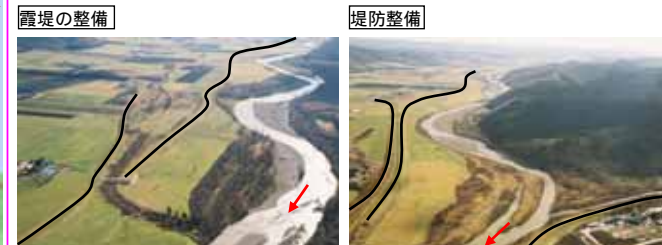
代表的な右岸6支川の内5河川を霞堤で処理  
 渚滑川中流部は左岸は山付となっており、右岸部に堤防整備を実施

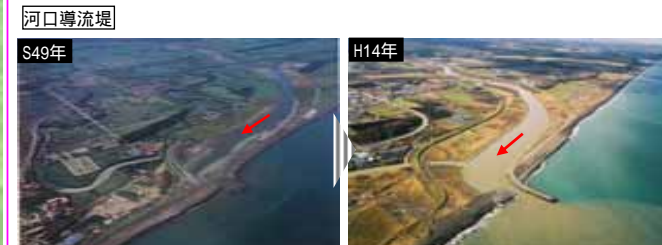
導流堤完成前は河口閉塞が生じ、河川水位の上昇によって渚滑古川への逆流による浸水被害が生じた。そのため、左岸導流堤を完成させた。

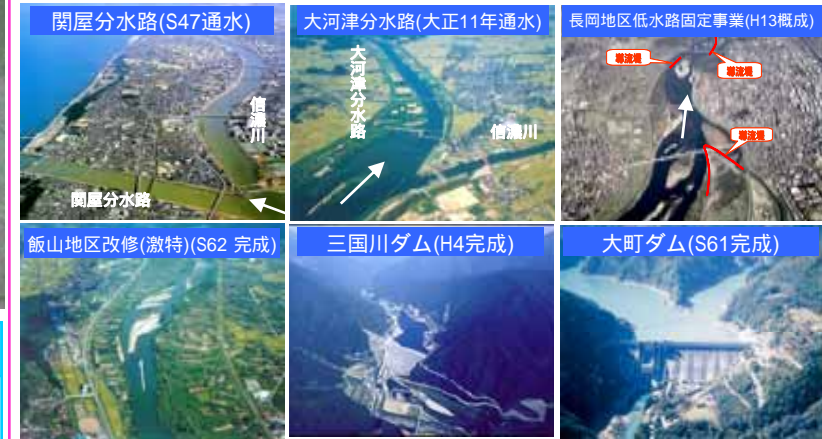
洪水を安全に流下させるため、ダム・分水路建設、築堤・掘削等を実施

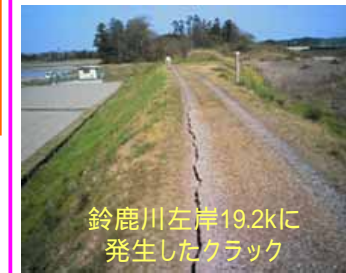
鈴鹿川左岸19.2kに発生したクラック

H19.4.15に発生した震度5強の地震により、堤防にクラックが10箇所約500m発生したため、復旧工事を実施  
流域は「東南海・南海地震防災対策推進地域」にも指定されていることから、今後も大規模地震に備えた堤防の耐震対策が急務

全川にわたって流下能力不足のため、河道掘削や樹木伐開、頭首工等の改築が必要  
H19.4の震度5強の地震により堤防にクラック等が発生したこと、「東南海・南海地震防災対策推進地域」に指定されていることから、今後は堤防の耐震対策を推進することが急務

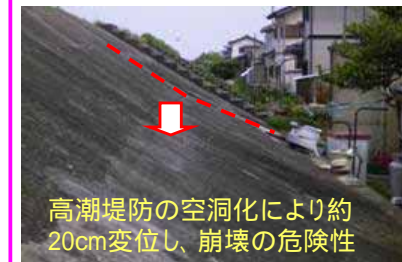
S34.9の伊勢湾台風を受けて概成した高潮堤防は老朽化が著しいことから改築が必要

高潮堤防の空洞化により約20cm変位し、崩壊の危険性

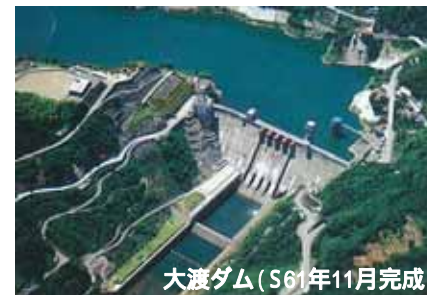
大渡ダム  
 ・昭和38年8月洪水の被害を受け、洪水調節のため大渡ダムを建設

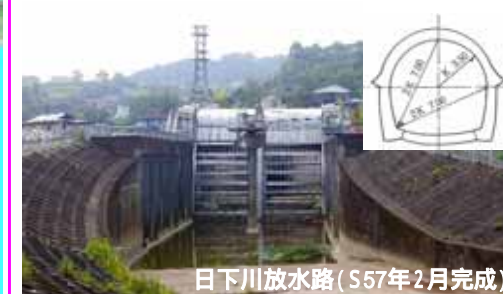
日下川・宇治川・波介川等の内水対策  
 ・昭和50年8月洪水で甚大な被害を受け、宇治川、波介川及び日下川で河川激甚災害対策特別緊急事業を採択し、波介川水門、日下川放水路、排水機場増設等を実施。  
 ・平成5年に宇治川で5回浸水被害を受け、宇治川で床上浸水対策特別緊急事業を採択し、新宇治川放水路等を整備
