# 今後の河川整備基本方針の策定について

資料5

新たに基本方針検討小委員会で審議を開始する水系

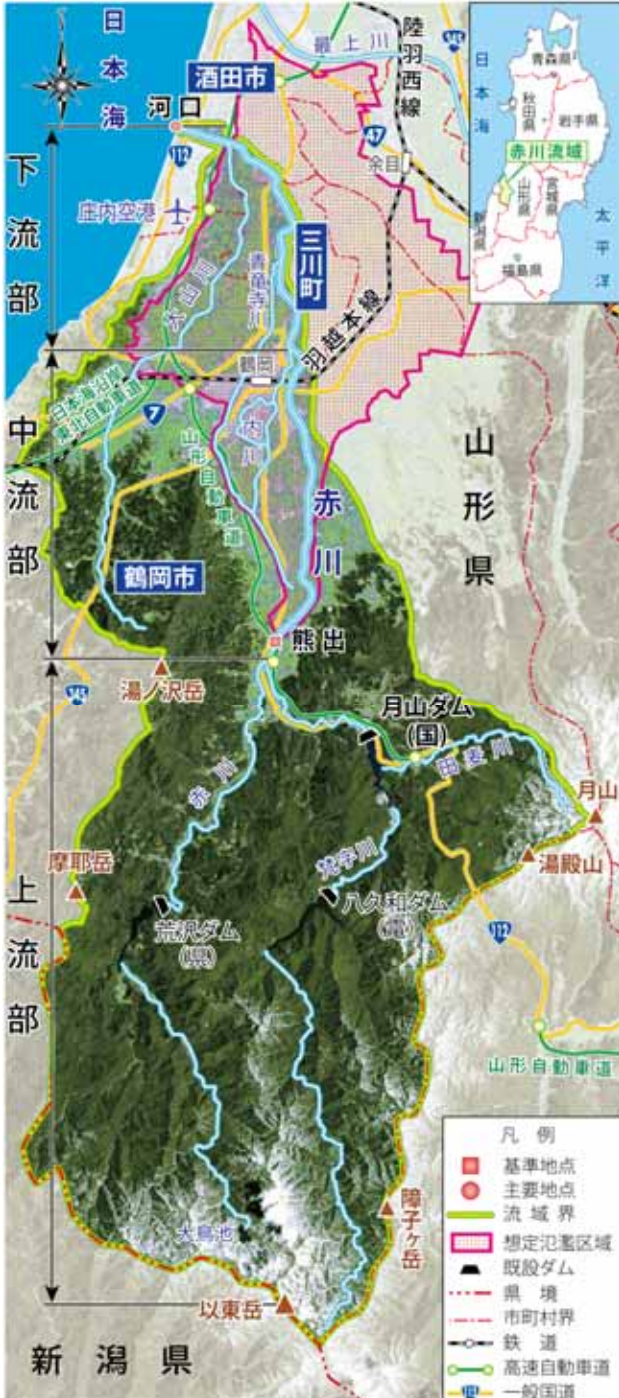
- 赤川上流部の豊富な水量は、約16,300haに及ぶかんがい用水や急峻な地形を利用した発電など、水利用が盛ん。
- 流域内人口の7割が集中する中流部は、扇状地形で拡散型氾濫形態のため、ひとたび氾濫すると被害が甚大。
- かつて最上川の支川であった赤川は、度重なる洪水被害等を鑑み、赤川放水路を開削し最上川と分離。

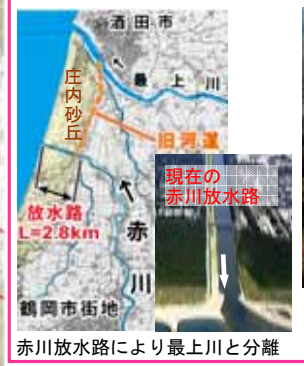
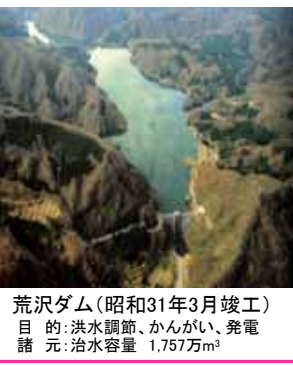
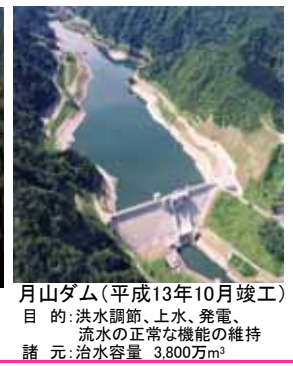
- かつて最上川の支川であった赤川は、治水安全度の向上を図るため、大正10年に赤川放水路開削に着手し、昭和11年に完全通水した。
- 昭和15年7月洪水被害を契機に昭和31年山形県により荒沢ダムが整備され、戦後洪水などの洪水被害軽減を目的に平成14年に月山ダム(国)が完成している。

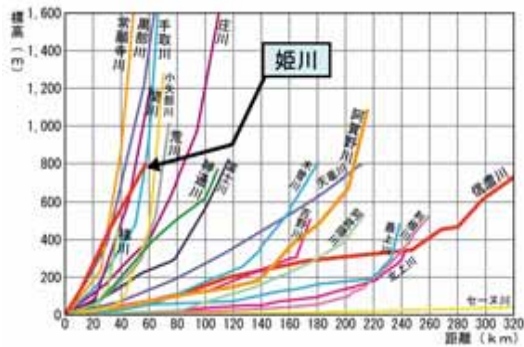
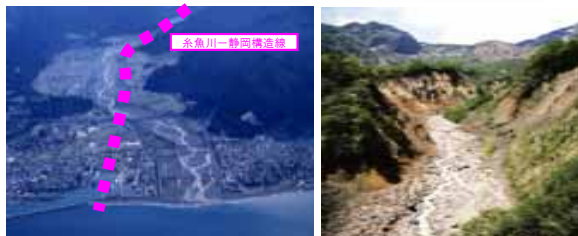
姫川下流部

稗田山の犬崩壊地

- 姫川の下流部は、糸魚川市の市街地や工業地帯が形成され、新潟県と富山・石川県を結ぶ物流の大動脈、長野県への大動脈（国道、高速道路、鉄道、新幹線（工事中））、姫川港が位置し交通・交流の結節点となるなど交通の要衝
- 姫川は糸魚川-静岡構造線にほぼ沿って流れ、その流域は地質的脆弱性に起因して崩壊地及び地すべり地帯が多く、流出土砂により扇状地を形成
- 平成7年7月洪水では、上中流部で支川から流出した大量の土砂が本川に流れ込む土砂災害や、下流部の糸魚川市上刈地先での越水なき破堤により、国道や鉄道の流出、人家の土砂埋没・浸水など甚大な被害が発生

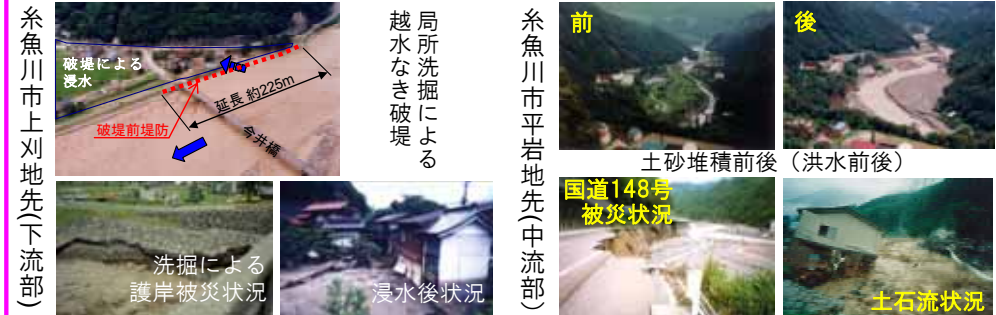
■平成7年7月洪水では、下流部では局所洗掘により堤防が決壊し、上中流部では、土砂移動による道路・鉄道の流出、人家の埋没・倒壊など甚大な被害が発生

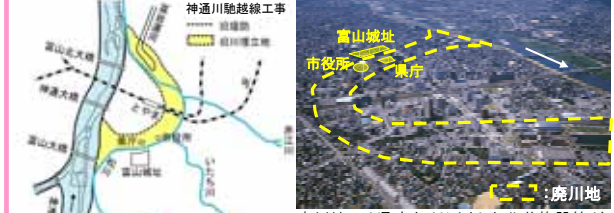
明治34(1901)年、富山県は東に大きく蛇行して流れていた神通川をほぼ直線で結ぶ「馳越線工事」と呼ばれる神通川の改修工事を実施

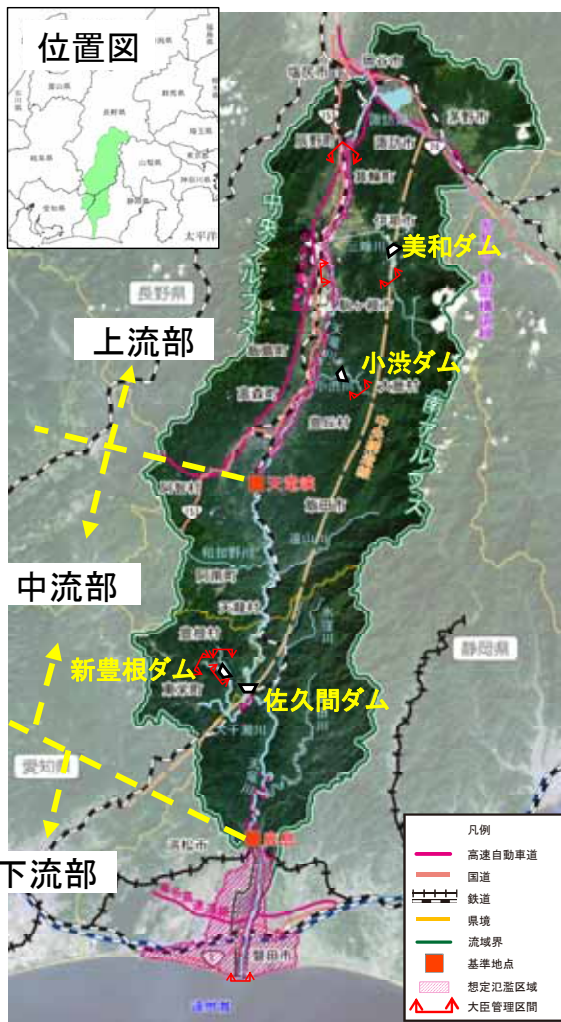
- ハヶ岳連峰の赤岳を源とし、諏訪盆地の水を諏訪湖にいったん集めてから天竜川を流下する
- 中央アルプス・南アルプスに挟まれた伊那谷を流れる天竜川は、中央アルプス・南アルプスを源流もつ支川からの土砂供給が膨大
- 平成18年7月洪水は上流域で記録的な豪雨となり、諏訪湖周辺では浸水被害や土砂災害が発生、天竜川では堤防が決壊するなど甚大な被害が発生したため、再度災害防止のための河道掘削、築堤、護岸等を緊急的に実施

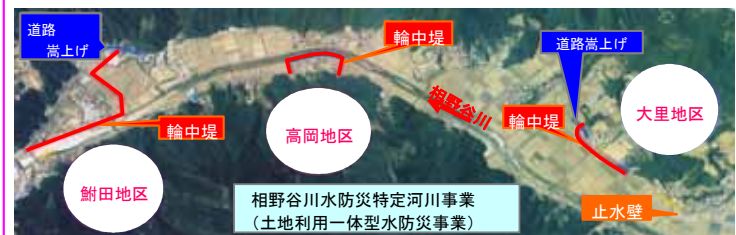
- 熊野川では、S45年から築堤、拡築を実施
- 昭和61年に市田川で水門と排水機場を整備
- 相野谷川では、平成13年から水防災対策特定河川事業(土地利用一体型水防災事業)を実施
