# 平成28年度の災害について

平成29年6月27日

水管理・国土保全局 防災課

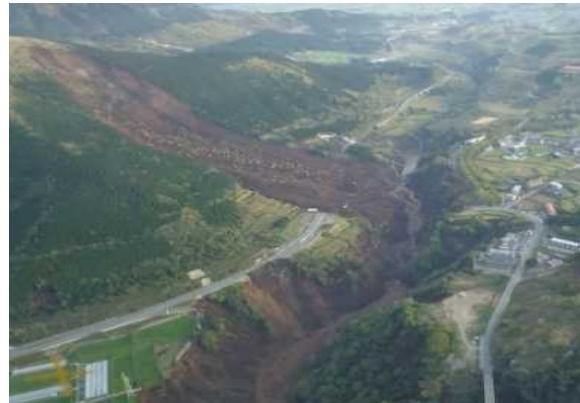
斜面崩壊による道路、鉄道の寸断

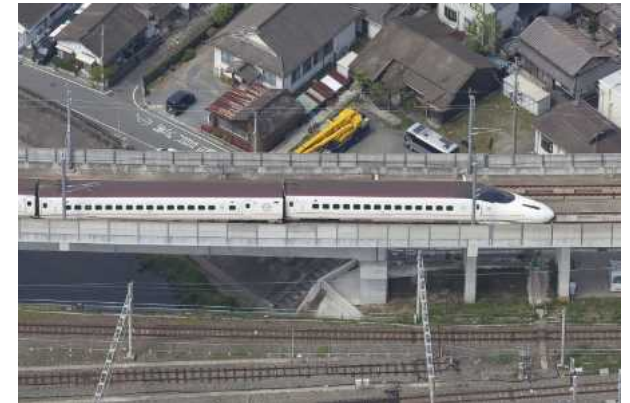
新幹線脱線(熊本駅南側)

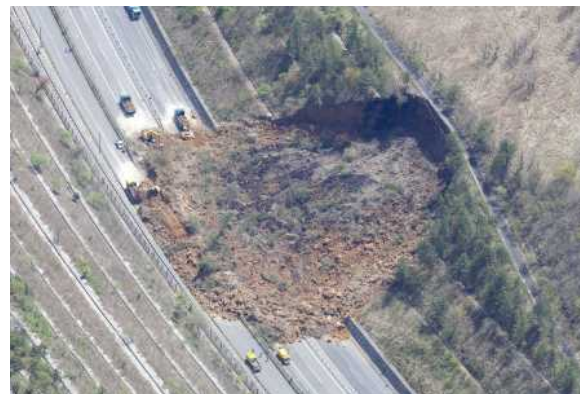
土砂崩落(大分道由布岳PA付近)

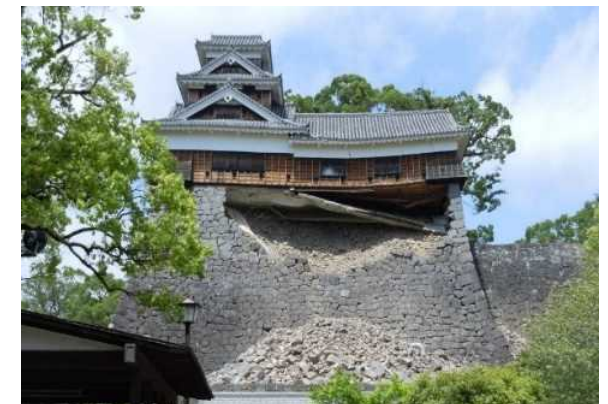
熊本城の被害

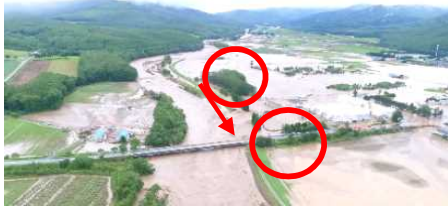
堤防決壊 2箇所

浸水面積 約130ha 浸水家屋183戸

空知川の堤防決壊状況（南富良野町）

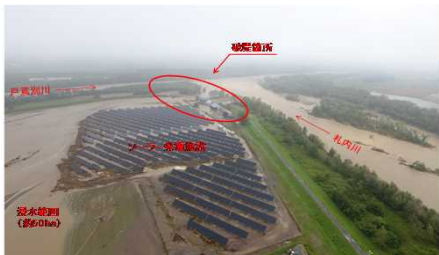
堤防決壊 2箇所

浸水面積 約50ha 浸水家屋2戸他

札内川の堤防決壊状況（帯広市）

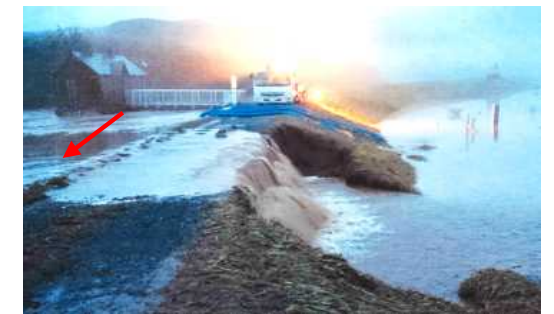
堤防決壊 1箇所 越水4箇所

常呂川の堤防決壊（北見市）

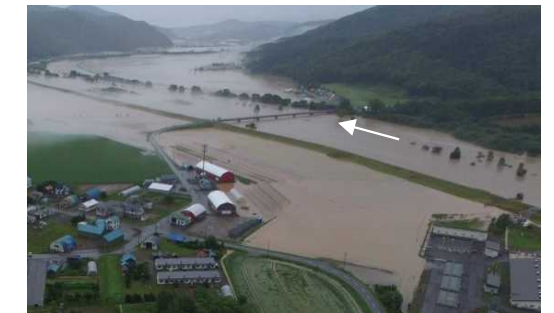
浸水面積 約215ha

浸水状況（北見市）

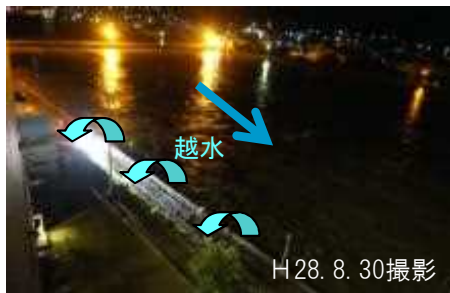
H28. 8. 30撮影

くじがわ かまたがわ おさないがわ  
久慈川、川又川、長内川(久慈市)  
・越水等により、床上浸水約850戸、床下浸水約150戸

久慈川(右岸)越水状況

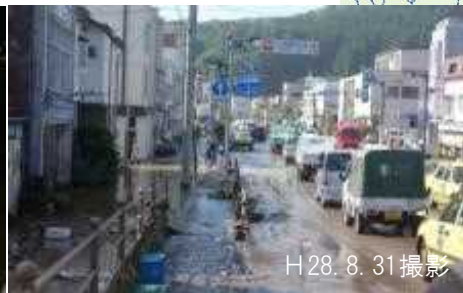
H28. 8. 31撮影

久慈市内 被害状況

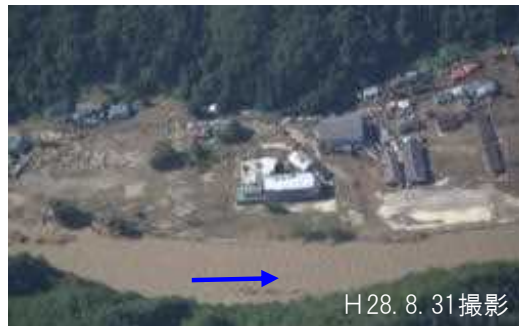
H28. 8. 31撮影

おもとがわ しすがわ  
小本川、清水川(岩泉町)  
・溢水・越水・決壊により浸水339ha、床上浸水723戸、  
床下浸水121戸

小本川 被害状況①

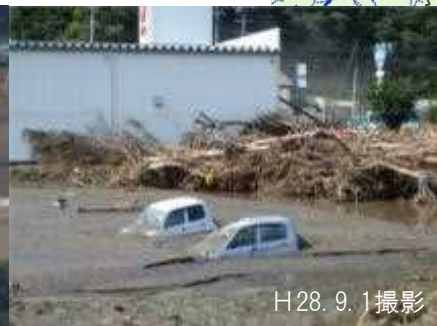
H28. 9. 1撮影

小本川 被害状況②

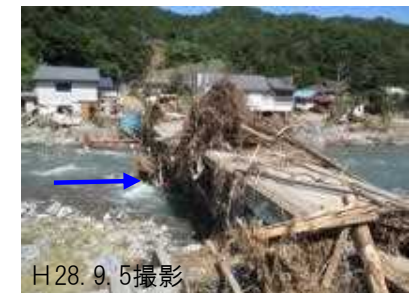
H28. 9. 5撮影

あつか  
安家川(岩泉町)  
・溢水により浸水約17ha、床上浸水101戸、  
床下浸水10戸

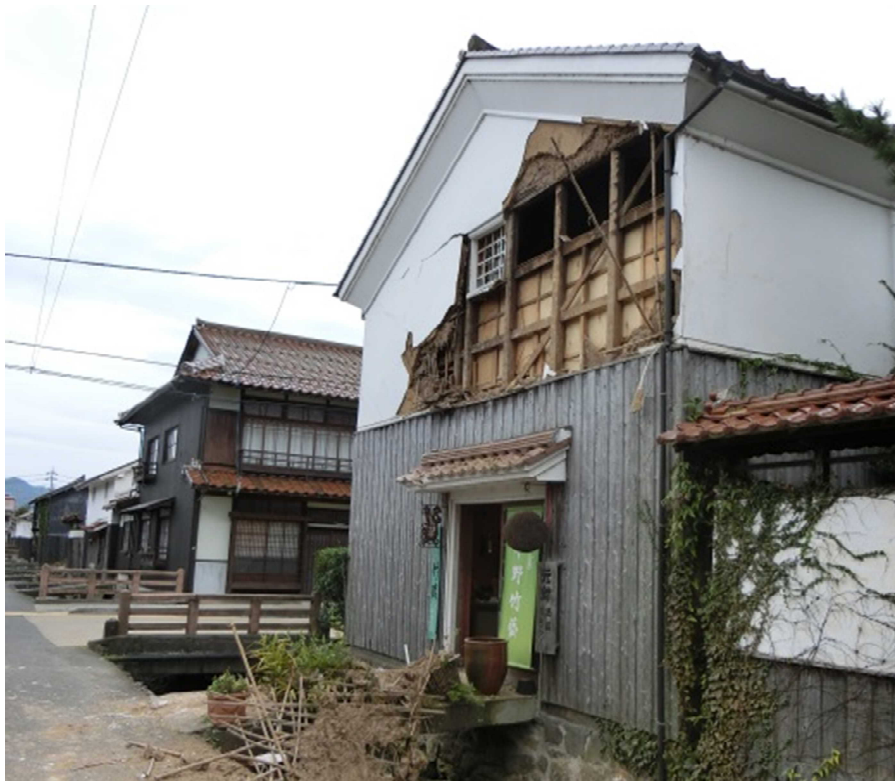
○重要伝統的建造物保存地区「白壁土蔵群」では建物の外壁が崩落するなどの被害が発生。

白壁土蔵群における外壁の崩落状況（鳥取県倉吉市）

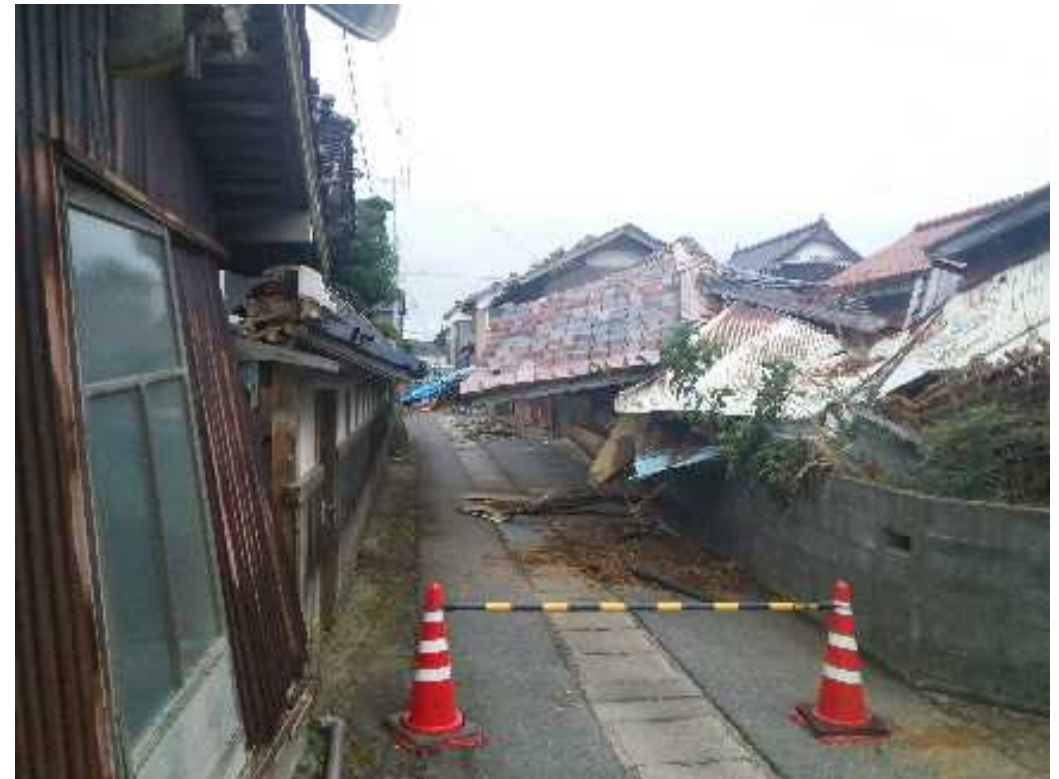
家屋の被災状況（鳥取県北栄町）
