**能登半島での地震・大雨を踏まえた
河川・砂防対策について
(被災地への支援と応急対応)**

令和6年11月26日

能登半島での大雨による特徴的な被害(河川、砂防)

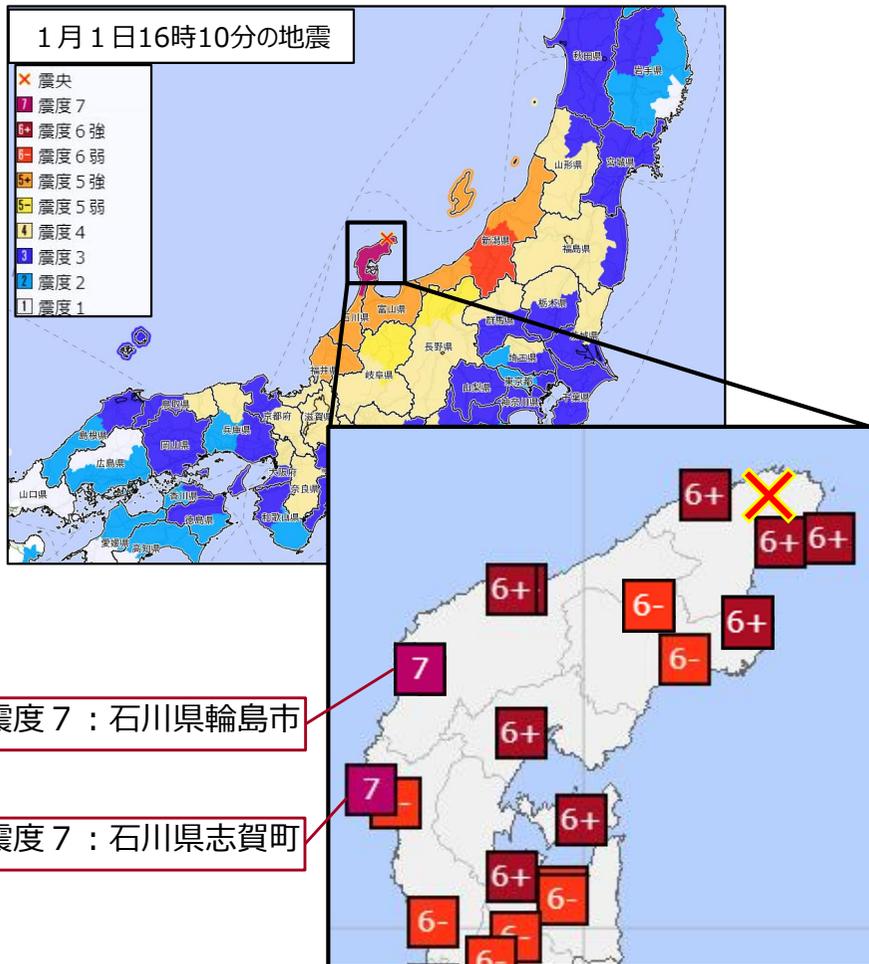
■ 震度分布図

- 令和6年（2024年）1月1日16時10分にマグニチュード（M）7.6、深さ16kmの地震が発生し、石川県輪島市（わじまし）、志賀町（しかまち）で震度7を観測したほか、北海道から九州地方にかけて震度6強～1を観測。
- この地震により石川県能登に対して大津波警報を、山形県から兵庫県北部を中心に津波警報を発表し、警戒を呼びかけ。
- 気象庁では、1月1日のM7.6の地震及び令和2年（2020年）12月以降の一連の地震活動について、その名称を「令和6年能登半島地震」と定めた。

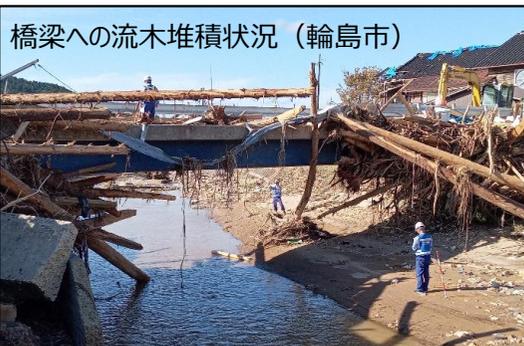
橋梁への流木堆積状況（輪島市）

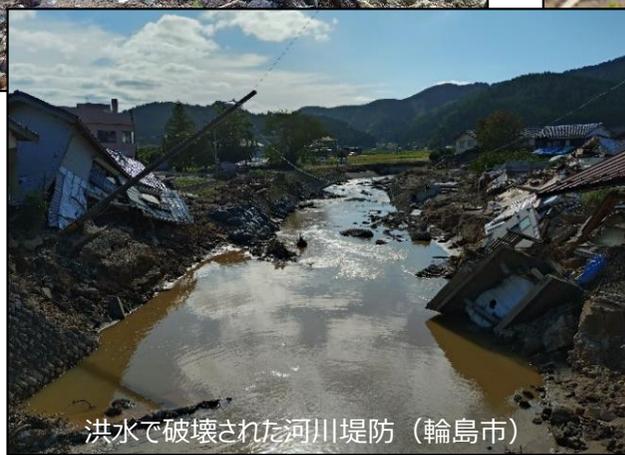
洪水で破壊された河川堤防（輪島市）

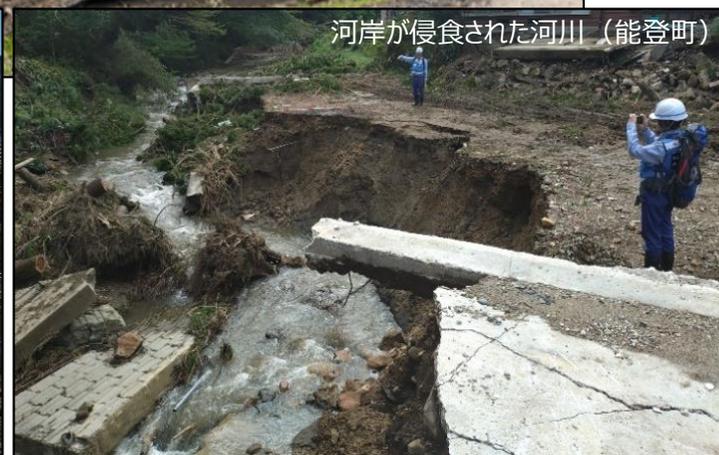
河岸が侵食された河川（能登町）

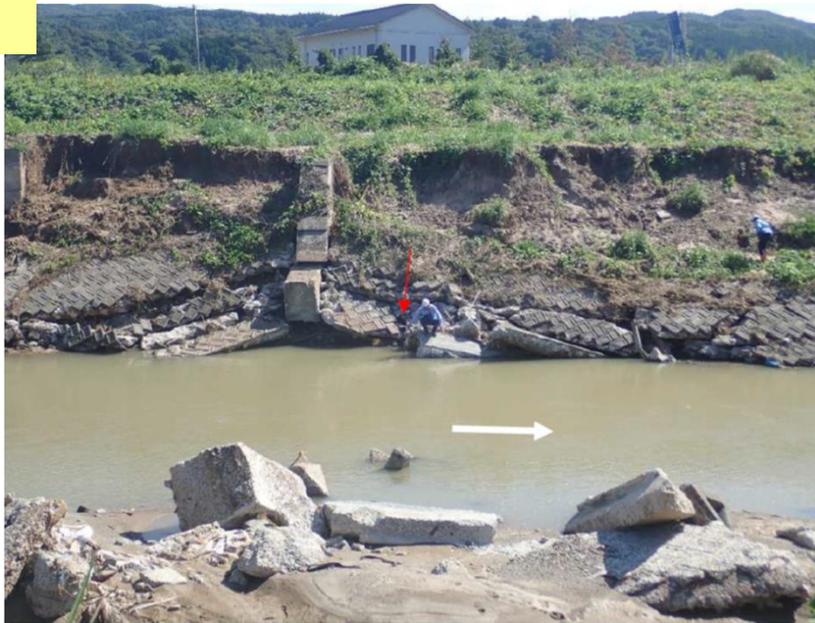
八ヶ川

地震で隆起(3.5m)した場所で護岸が損傷

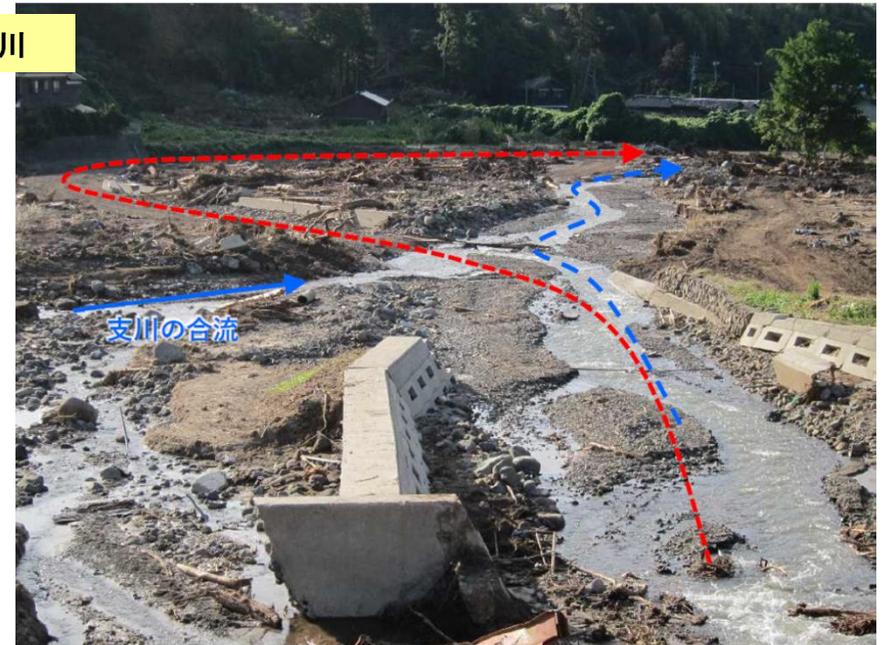
塚田川

流木、土砂を含む洪水により流路が変更(ショートカット)

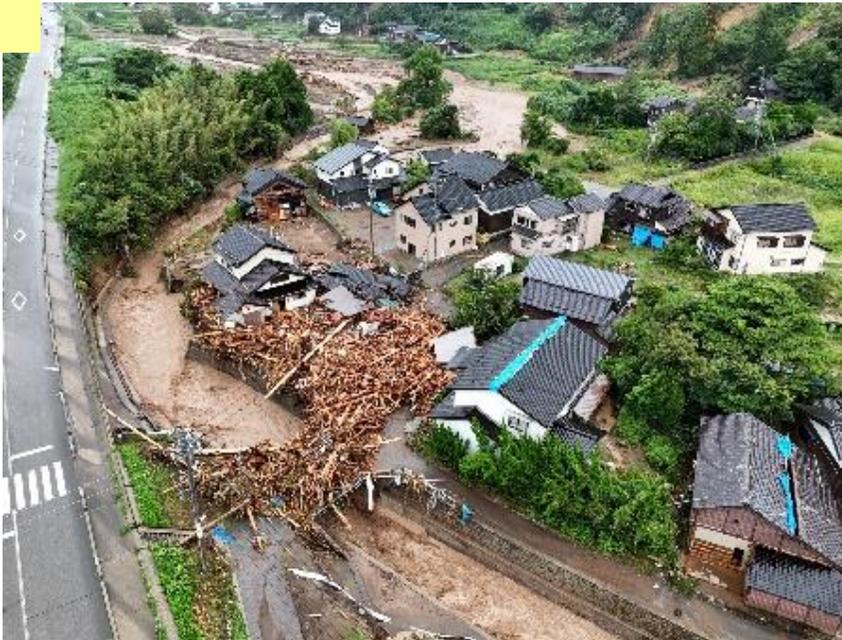
塚田川

横断工作物(橋)に大量の流木が捕捉

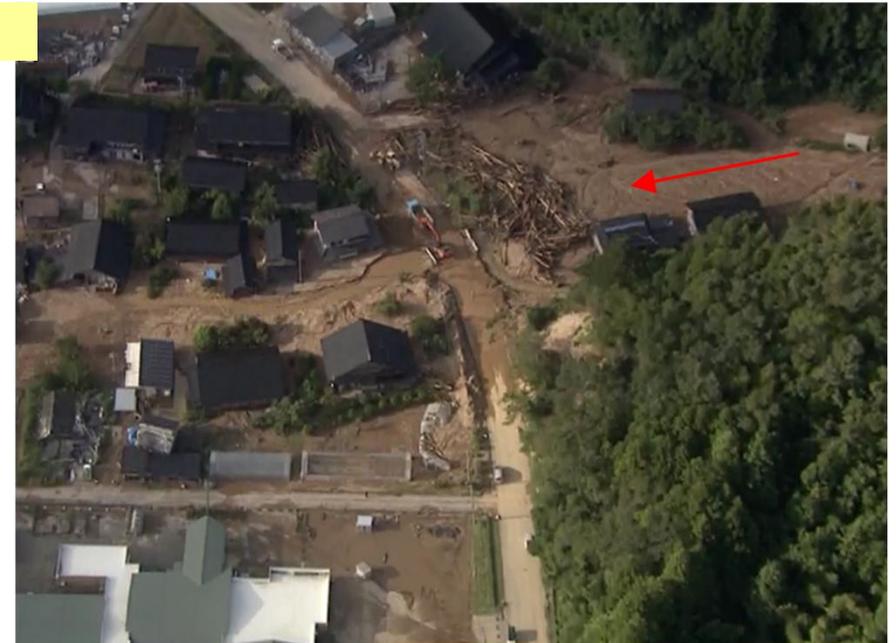
寺地川

土砂、流木が流出して横断工作物(橋)を閉塞、氾濫が拡大

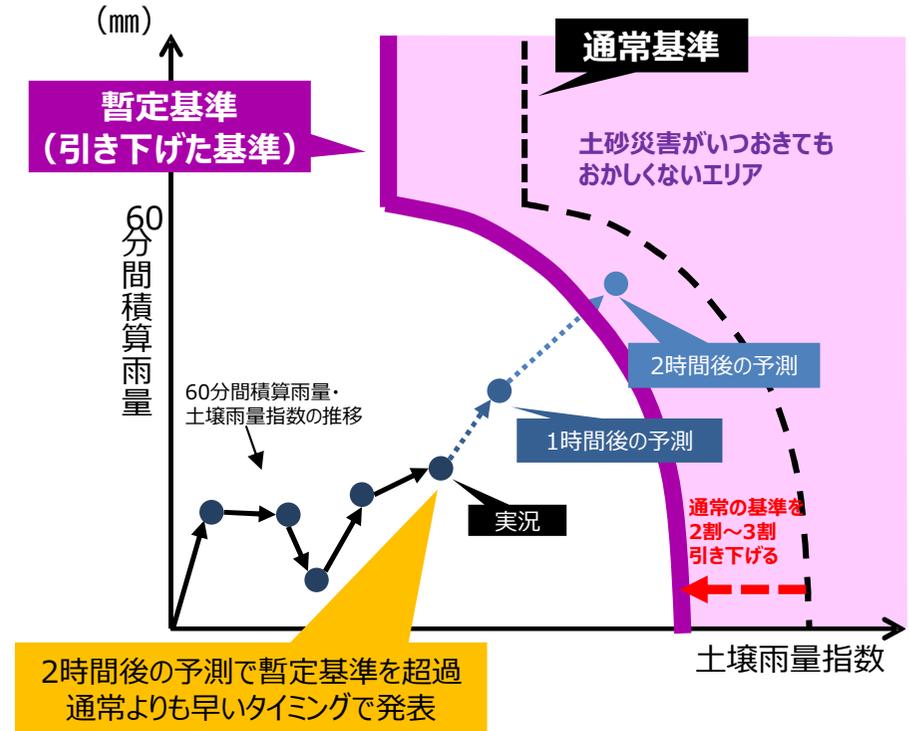
■ 暫定基準設定のイメージ (土砂災害警戒情報)

地震による暫定割合 (通常基準に乗じる割合)	
震度 5 強の地域	震度 6 弱以上の地域
8割 (2割引き下げる)	7割 (3割引き下げる)

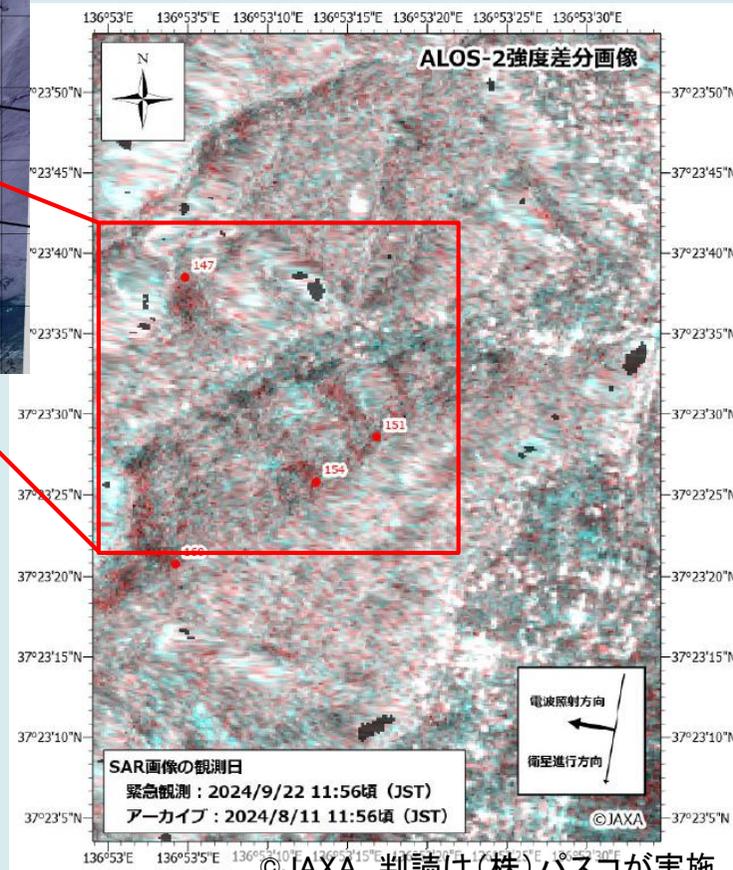
夜間でも観測可能な人工衛星画像(SAR画像)を撮影・解析し、発生後翌日に土砂崩れのおそれのある箇所を抽出(JAXAと連携して実施)

● : 衛星判読による土砂災害発生のおそれがあるとされた箇所

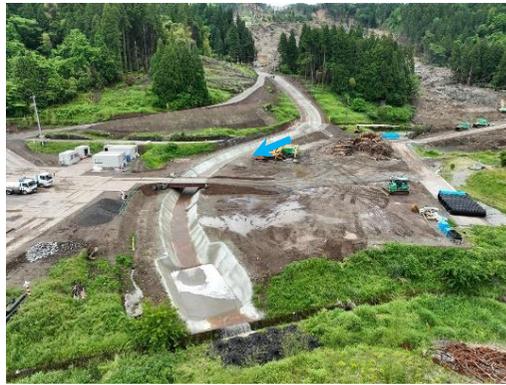
応急対策工事状況（紅葉川）
仮排水路設置完了

紅葉川は、現況安定した状態にあるが、今後の降雨等により不安定化することに備えて、監視体制を整備し、対応工事実施中。
河道閉塞(土砂ダム)箇所について、水圧式水位計、GPS、監視カメラで監視体制を強化。

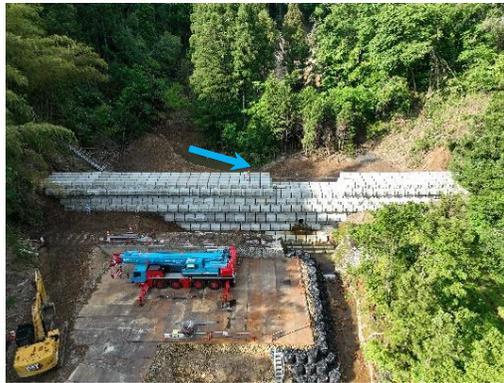
応急対策工事状況（寺地川）
ブロック堰堤設置完了

寺地川は、現況安定した状態にあるが、溪流の勾配が急であり保全対象も近いことから、監視体制を整備し、対応工事実施中。
寺地川の谷出口付近で水圧式水位計及びカメラ監視を実施中。

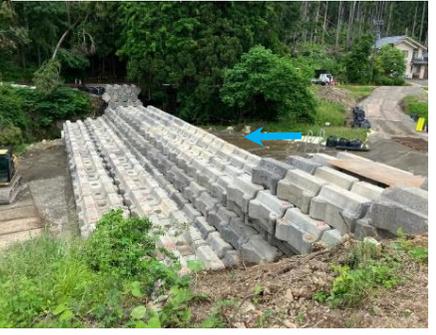
応急対策工事状況（鈴屋川（牛尾川））
ブロック堰堤設置完了

鈴屋川は、現況安定した状態にあるが、今後の降雨等により不安定化することに備えて、監視体制を備し、対応工事実施中。
鈴屋川(右支川牛尾川)の河道閉塞(土砂ダム)箇所について、水圧式水位計、牛尾川の谷出口付近で水圧式水位計及びカメラ監視を実施中。

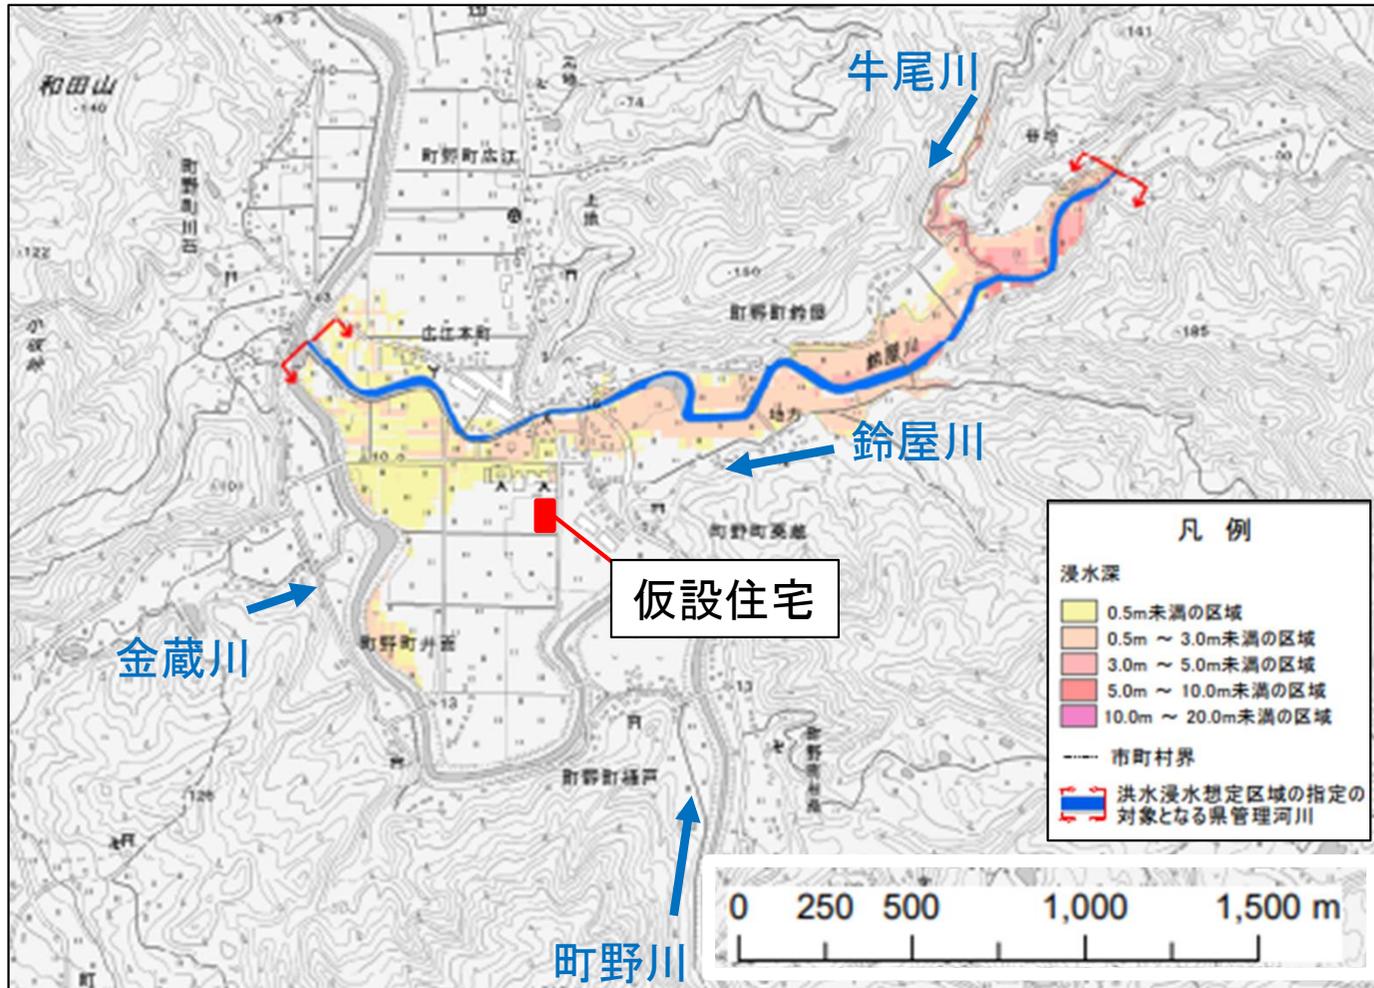
町野川水系鈴屋川の洪水浸水想定区域図(想定最大規模)

簡易シミュレーション結果

- 河道閉塞箇所(鈴屋川等)について氾濫シミュレーションを実施。事前に石川県に提供済。
- 仮設住宅の候補地が浸水想定区域図や河道閉塞決壊時における氾濫シミュレーションの氾濫範囲外に位置することを、石川県や輪島市が事前に確認。

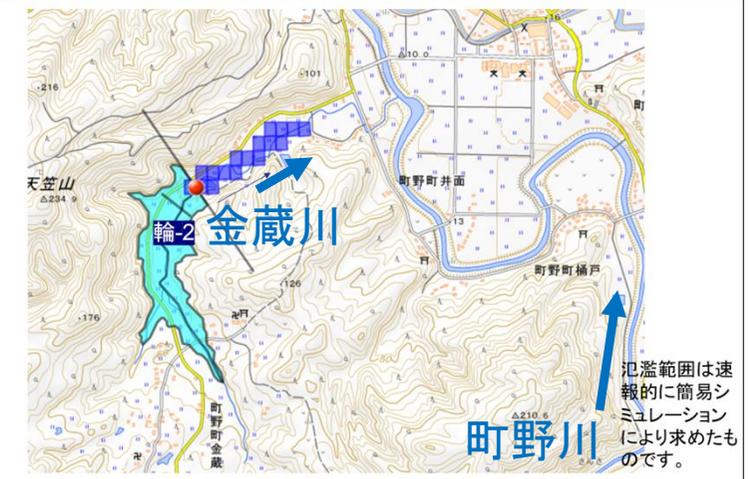
町野川水系金蔵川の河道閉塞決壊時における氾濫シミュレーション

簡易シミュレーション結果

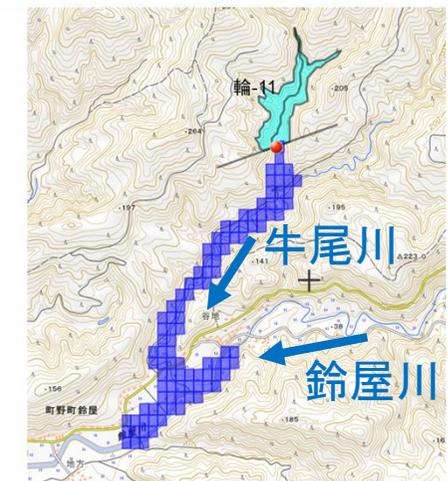
町野川水系鈴屋川(右支川牛尾川)の河道閉塞決壊時におけるの氾濫シミュレーション

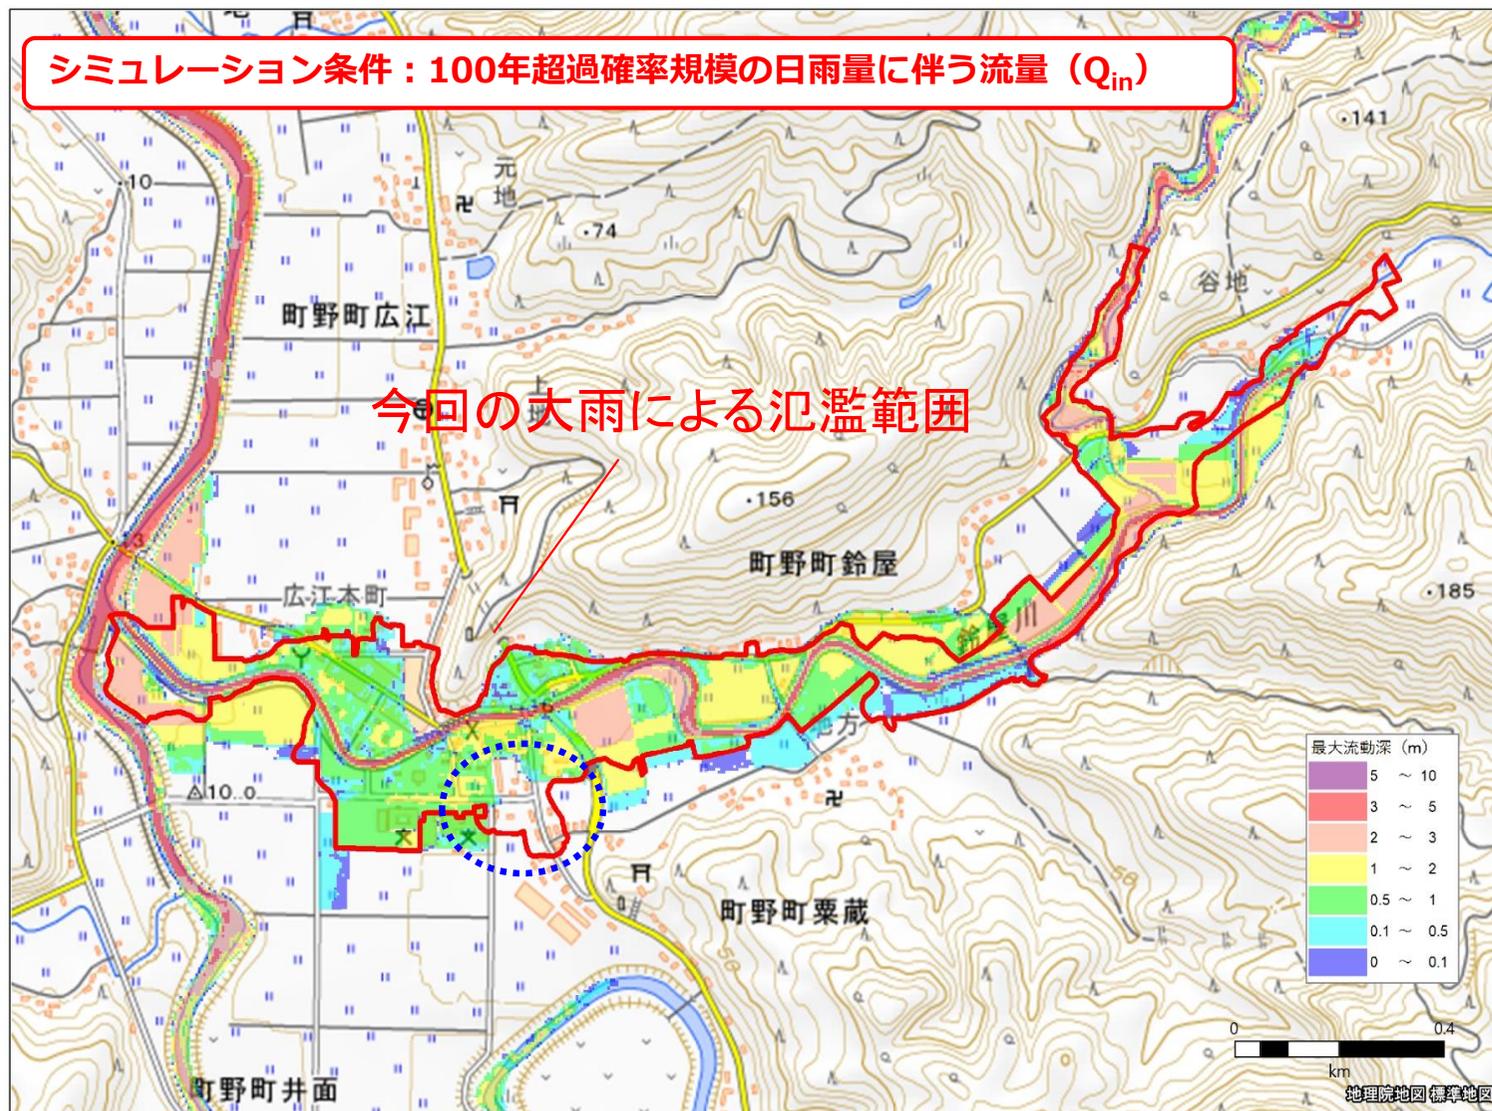
鈴屋川
牛尾川

- 今回の大雨による氾濫範囲は、事前に実施した河道閉塞決壊による氾濫シミュレーション結果の範囲内に概ね収まっている。
- 一部では、流木等による橋梁部の閉塞により、氾濫範囲が拡大した可能性がある。（※下図の青点線部分）
