## 庄内川水系の特徴と課題

# 特徴と課題（流域の概要）

庄内川水系

# 特徴と課題（東海豪雨の被害と課題）

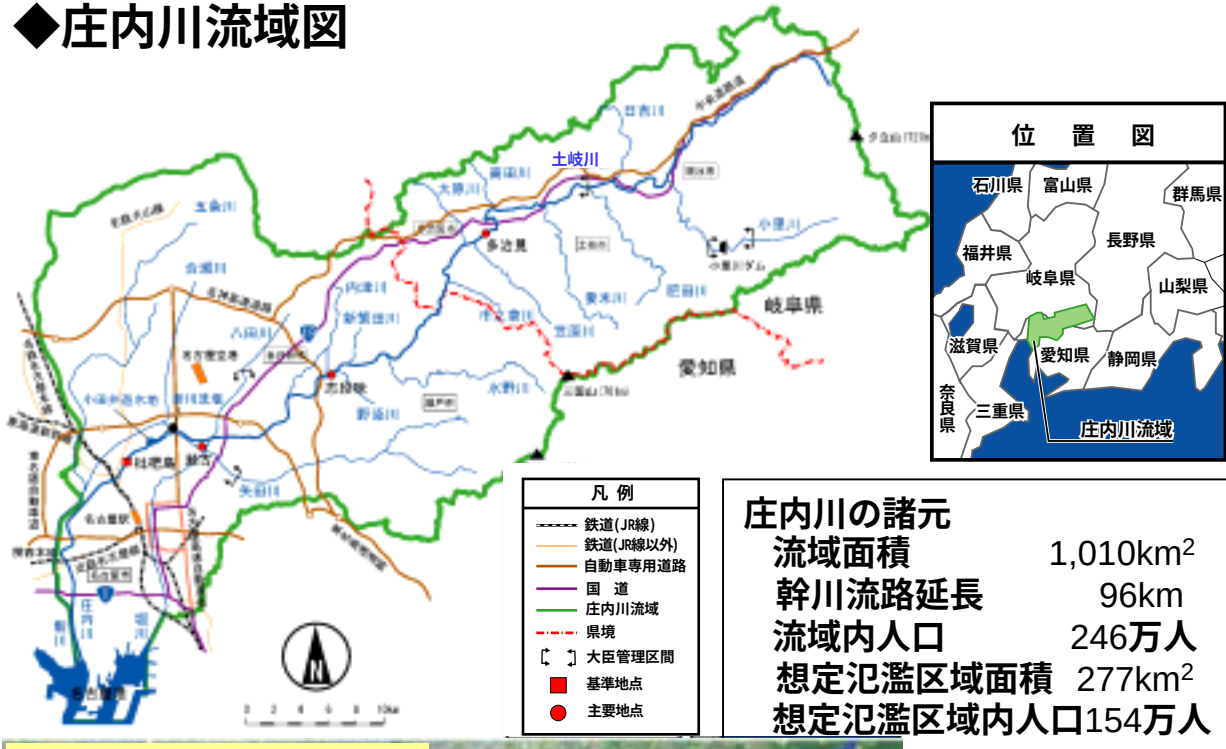
## ◆庄内川流域図

庄内川流域は、中部圏最大の都市である名古屋市が存在、地域の中核機能や各種交通機関の拠点を抱え、人口・資産が集中し、治水上極めて重要な地域。

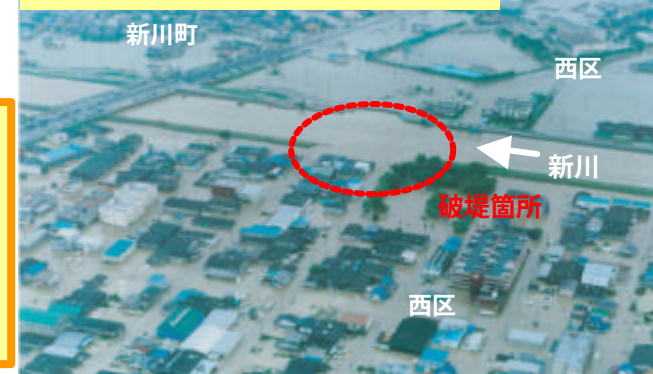
新川の破堤氾濫による浸水状況

平成12年9月12日 東海豪雨)  
流域平均日雨量 :334mm  
実績流量 約 3,800m<sup>3</sup>/s (戻し流量)  
水害区域面積 :10,480ha  
被災家屋 :34,049棟

◆派川新川で破堤氾濫、本川下流で越水氾濫  
◆広い範囲で支川等の氾濫が発生

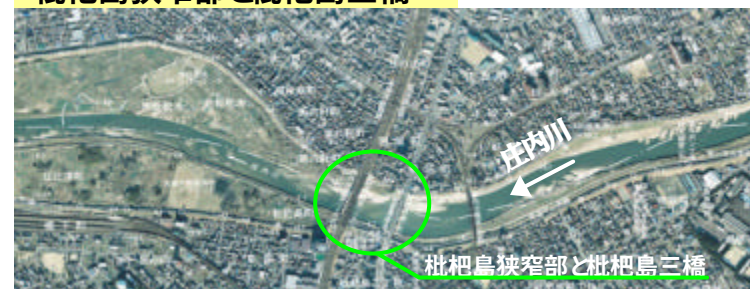
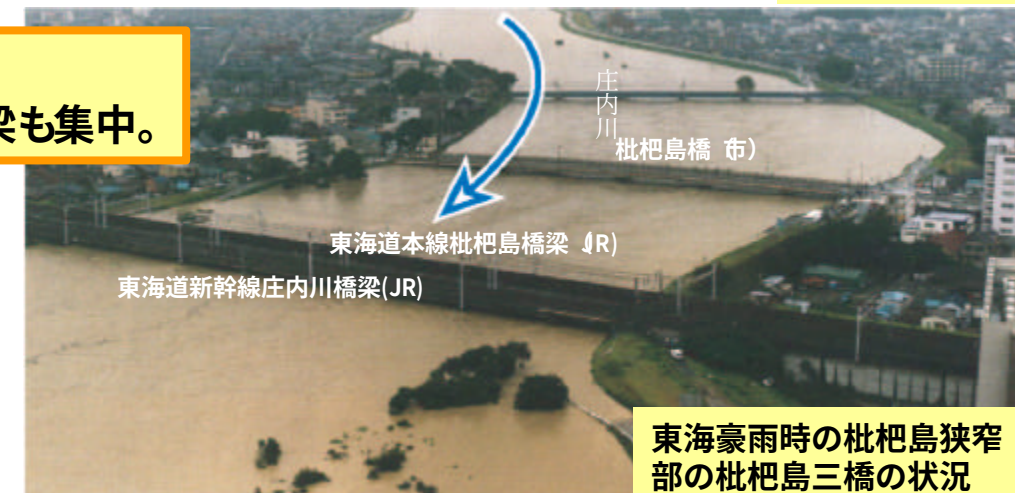
枇杷島狭窄部と枇杷島三橋

◆枇杷島狭窄部  
川幅の狭くなっている枇杷島狭窄部には橋梁も集中。

東海豪雨時の枇杷島狭窄部の枇杷島三橋の状況

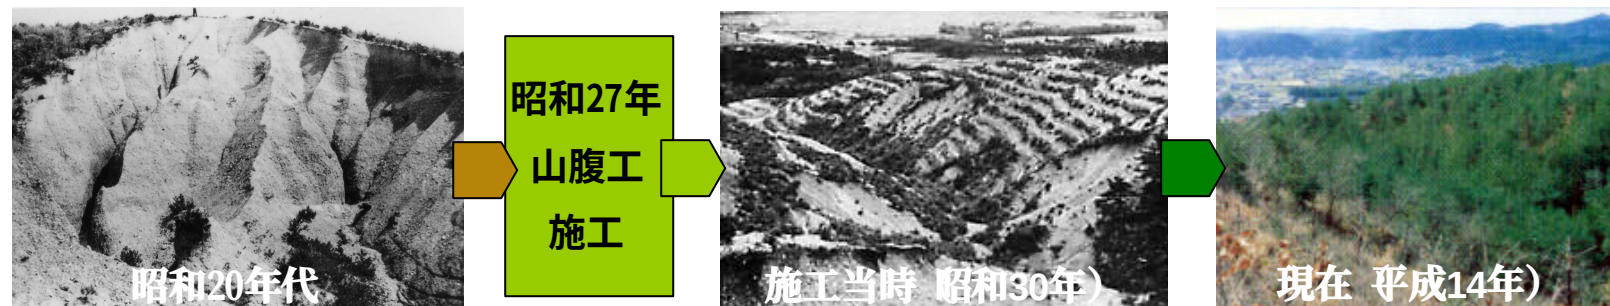
### 団子山(多治見市)の変遷

・庄内川流域は、古くから陶磁器生産のための陶土採掘や薪の確保のため、山林伐採が行われ、少量の降雨によっても土砂が流出し、土砂災害が頻発してきた。  
 砂防事業は、明治初期から実施してきたが、明治、大正年間の相次ぐ災害にかんがみ、昭和12年から直轄砂防事業を実施している。  
 植生を導入し土砂流出を軽減する山腹工も行われ、森林は回復傾向にある。

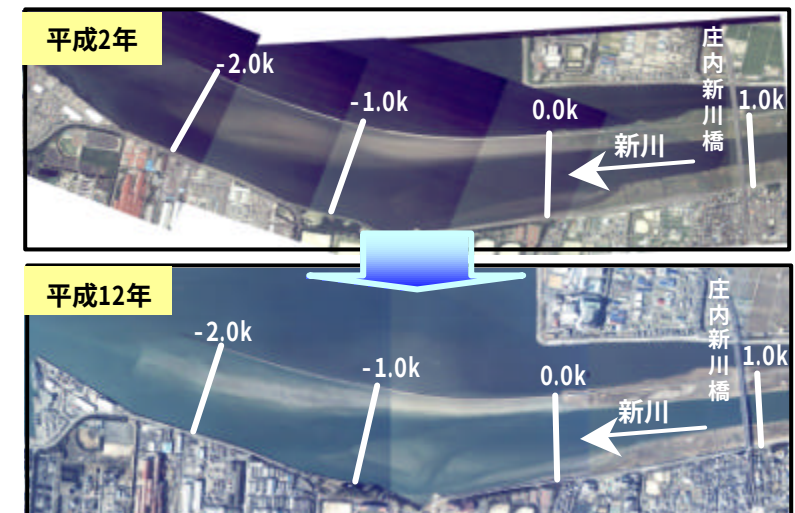
河河口部も大きな変化は見られず、概ね安定
