# 常願寺川水系の流域及び河川の概要

平成17年9月16日

国土交通省 河川局

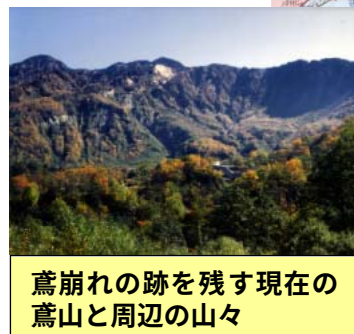
鳶崩れの跡を残す現在の鳶山と周辺の山々

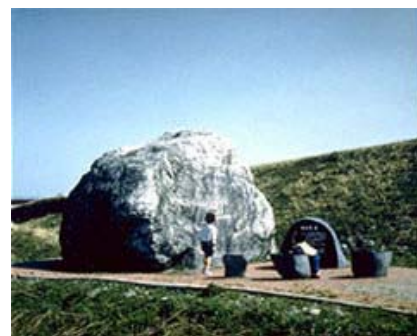
大場の大転石

左図中矢印

常願寺川流域の代表的な河川景観としては、上流部では鳶崩れ、立山カルデラ、称名滝、<sup>あわすの</sup>栗巣野段丘などが挙げられる。また、下流部の扇状地には、安政5年（1858年）の大災害をはじめとした、常願寺川の洪水で流されてきた巨石が広く分布している。

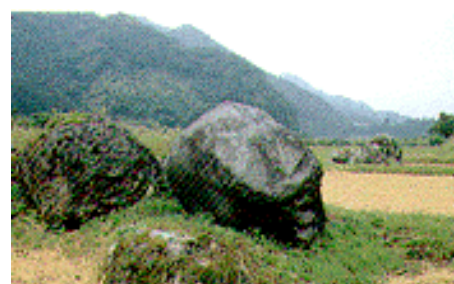
田圃に点在する大転石

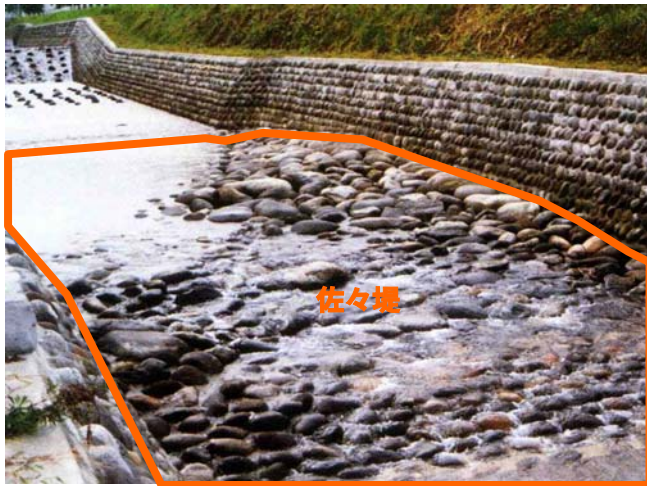
佐々堤：  
戦国時代に越中守護職であった「佐々成政」によって築造されたといわれている。

富山市馬瀬口、常西用水の川底に見える石張は、「佐々堤」とよばれている堤防の名残である。戦国時代の常願寺川は富山市馬瀬口地先で頻繁に決壊し、そのたびに富山城下<sup>さっさなりまさ</sup>が泥流の被害をこうむっていた。そのため越中守護職であった佐々成政は堤防を造らせた。

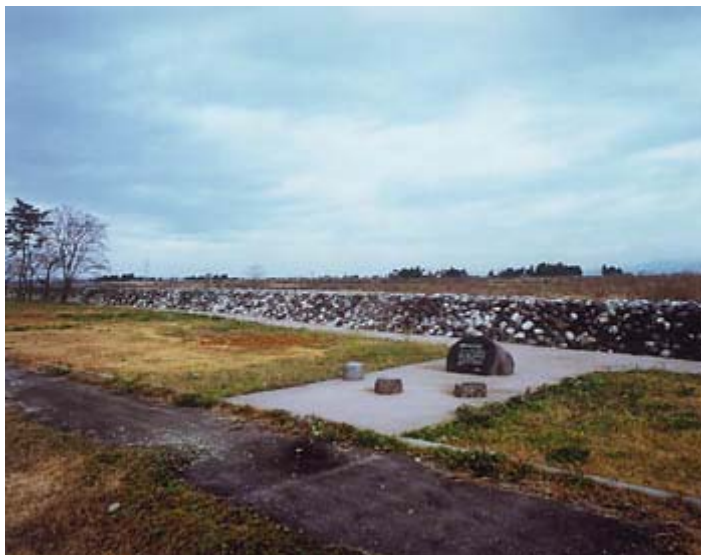
巨石を使った石張で築いた  
堤防（済民堤）

「済民堤」は、戦国時代に越中守護職佐々成政が築いたといわれる堤防が、その後、安政5年の大洪水で埋まってしまい、改めて築かれたものである。治水民福に尽くした佐々成政を偲んで、「済民堤」と名付けたといわれている。

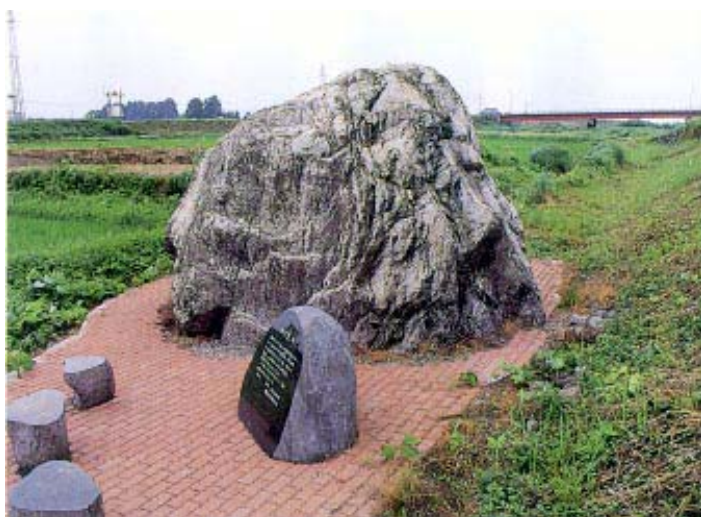
大場の大転石

常願寺川扇状地に、径約4m～7m（重量約100t～600t）の巨石が40数個分布している。この巨石は、安政5年4月、富山平野に大きな被害を与えた土石流のあかしである。

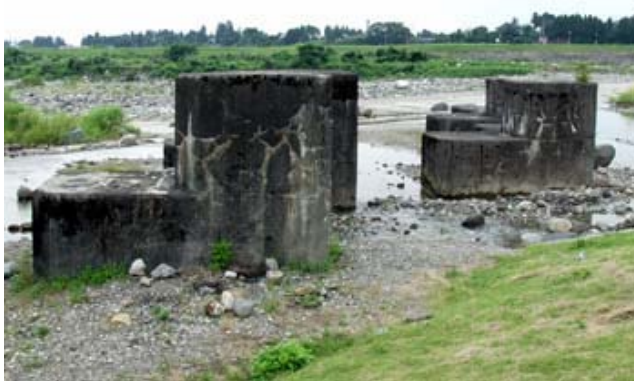
ピストル型水制

水制は流水から河岸や堤防を守るために、水の流れる方向を変えたり、水の勢いを弱くするために設置されたものである。常願寺川には多数の巨大水制が整備されている。このピストル型水制や、根固工として全国で利用されている十字ブロックは常願寺川で開発された急流河川工法である。

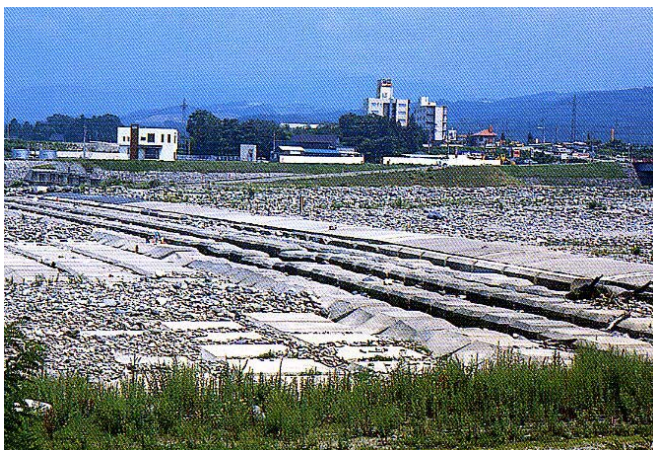
上滝床固

扇頂部の上滝地先において、洪水で河床が削られるのを防ぎ、川の勾配を一定に保つため「床固工」が施工され、昭和 29 年（1954 年）に竣工した。

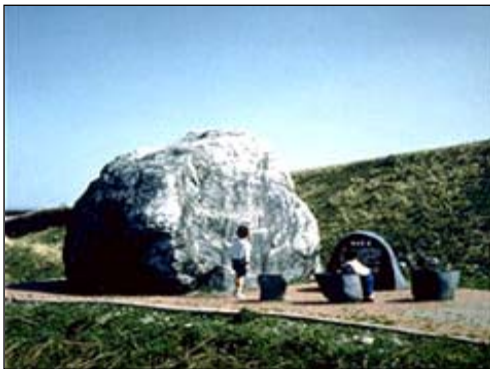
(写真) 大場の大転石  
上流から流されてきた大きな石

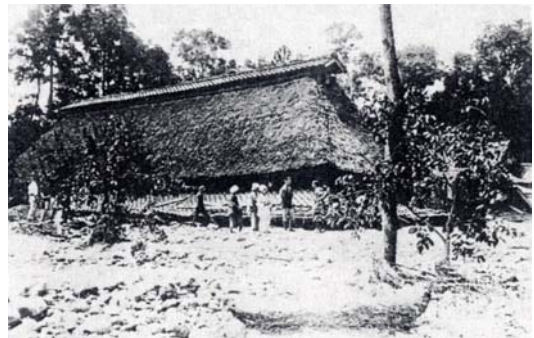
(写真) 旧上新川郡島村朝日地先  
荒廢河川特有の土砂を含んだ氾濫流により、家屋が埋没した。

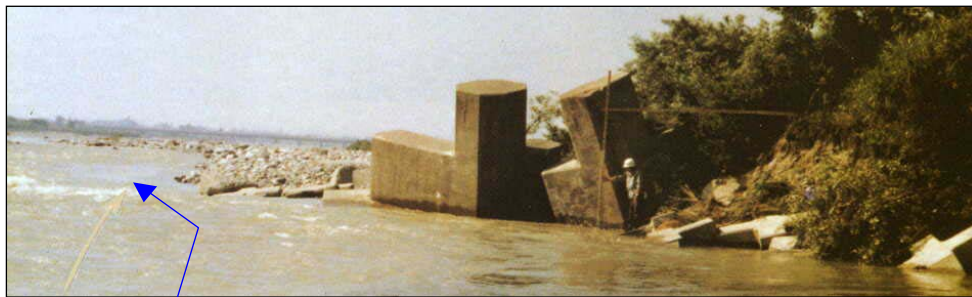
27 日夜半よりの豪雨で直轄管理区間では、増水と流水の急変により河床変化を起こし、この偏流により主流の激突する水衝部が数箇所発生し、これが原因となって護岸、根固沈下流失、水制の破損倒壊、堤脚部の欠壊、侵食により法覆工の破損陥没等、富山市水橋常願寺地先他 9 箇所にて被害を被った。

（上写真）河床の局所洗掘により巨大水制が傾く（立山町利他地先）

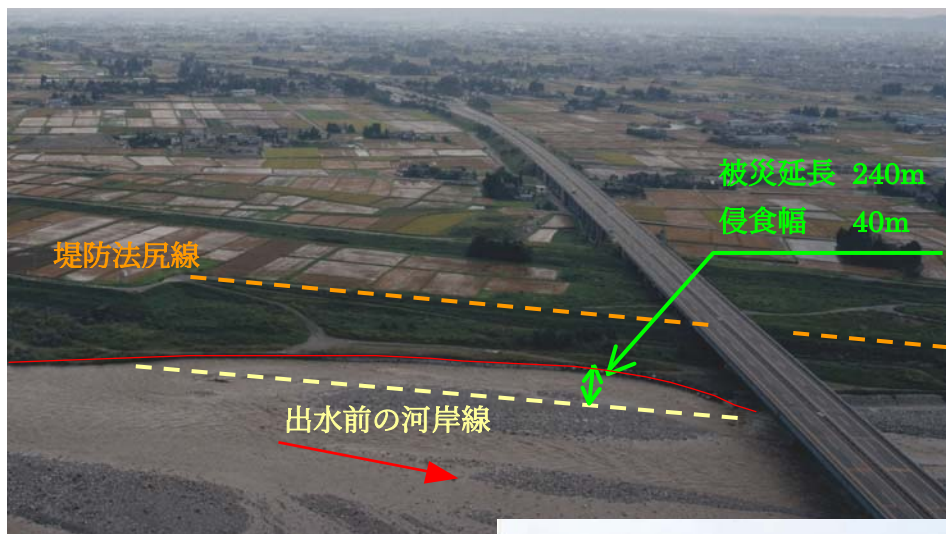
常願寺川では、高水敷の欠壊、根固工の流失など5箇所で被害が発生し、その延長は750mにも及んだ。

(上写真) 出水により河岸が侵食される

(大島地先)

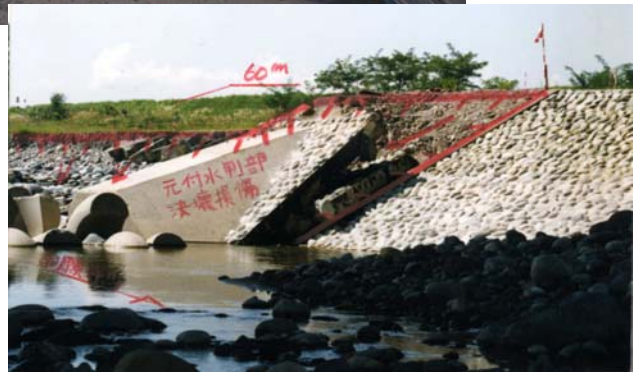
(右写真)河床の局所洗掘により傾く水制工

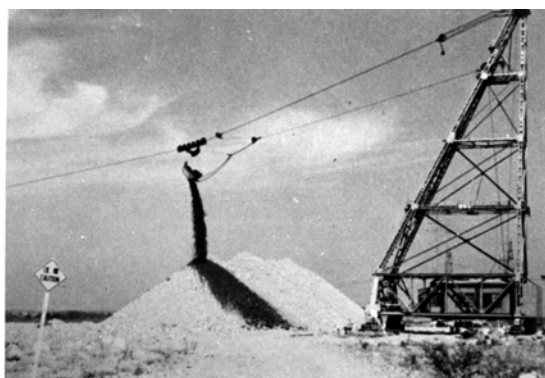
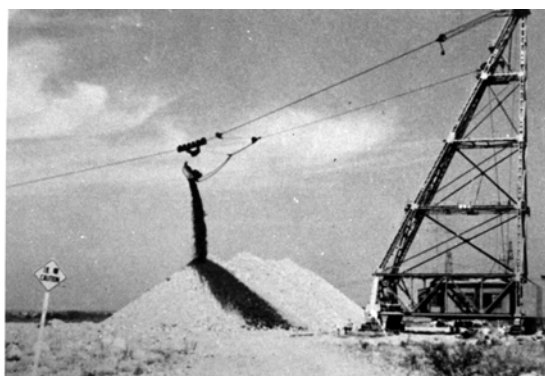
タワーエキスカベーター

常願寺川は、上流からの土砂の流出が甚だしいことから、富山県が明治39年に上流の砂防工事に着手し、土砂かん止を図ったが、大正3年、同11年の大出水によって、激甚な被害を受けたため、同15年から直轄砂防事業として着手している。その後、昭和9年7月洪水を契機に、同11年、内務省直轄河川として、瓶岩<sup>かめいわ</sup>地点における計画高水流量を $3,100\text{m}^3/\text{s}$ と定めて改修事業に着手し、堤防、護岸、洪水流を制御するためのコンクリートを用いた巨大水制を施工した。また、昭和24年から同42年にかけて、タワーエキスカベーターによる大規模な河床掘削を実施した。このとき川全体を掘るのではなく、土砂が最も溜まりやすい、富山市三郷から立山町利田までの5kmの区間を重点的に掘り下げ、それより上流は掘った部分に土砂が溜まり、それより下流の土砂は自然の力で海へ流れ出ることで河床が下がり、天井川の解消を図った。

天井川対策として昭和 24 年から同 42 年にかけて、タワーエクスキャベーターという掘削機械を用いて河床の掘削工事が行われた。この掘削土が盛り立てられた場所に整備されたのが、大日橋の右岸近くにある常願寺川公園である。公園からは目の前を流れる常願寺川から立山連峰までが見渡せ、遊歩道は常願寺川の堤防沿いにつづいており、また桜並木や運動場等も整備され、多くの沿川住民に利用されている。

常願寺川は、扇状地区間においては天井川を呈す急流荒廃河川であった。昭和 24 年～昭和 42 年にかけて天井川の解消のため、タワーエクスカベーターによる河床掘削を実施し、その後、昭和 44 年 8 月洪水により河床が上昇したものの、砂利採取により、経年的に河床は低下し続けてきた。

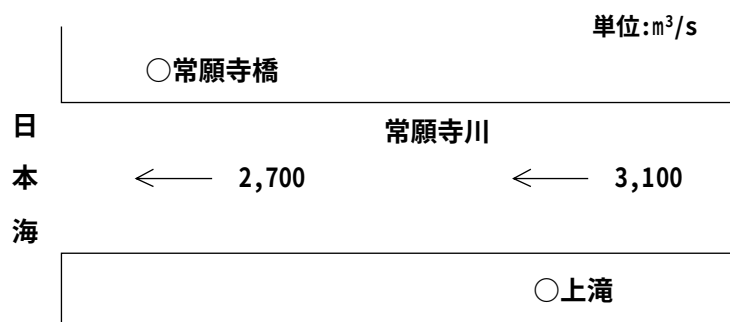
図 4-2-1 計画高水流量図 (昭和 11 年計画)

大正 3 年 8 月 13 日洪水の水位をもとに、流域面積、流出係数等を参酌し、改修区域の上流において 3,100  $\text{m}^3/\text{s}$ 、常願寺橋付近において 2,700  $\text{m}^3/\text{s}$  とし、次のように河道に配分した。

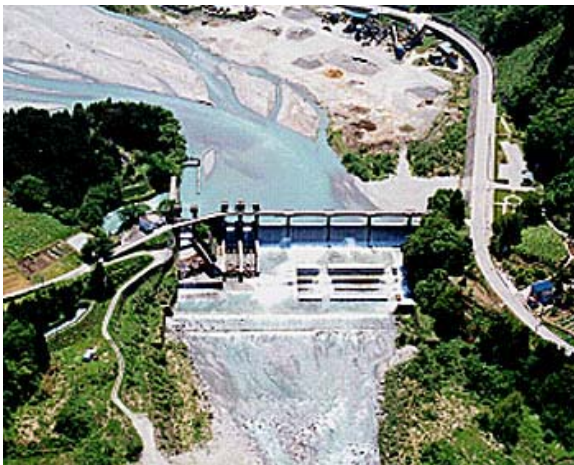
横江頭首工

常願寺川流域内は、水力発電として有峰第一発電所をはじめとする 27 箇所の水力発電所で使用され、総最大出力 812,400kW の電力供給が行われている。

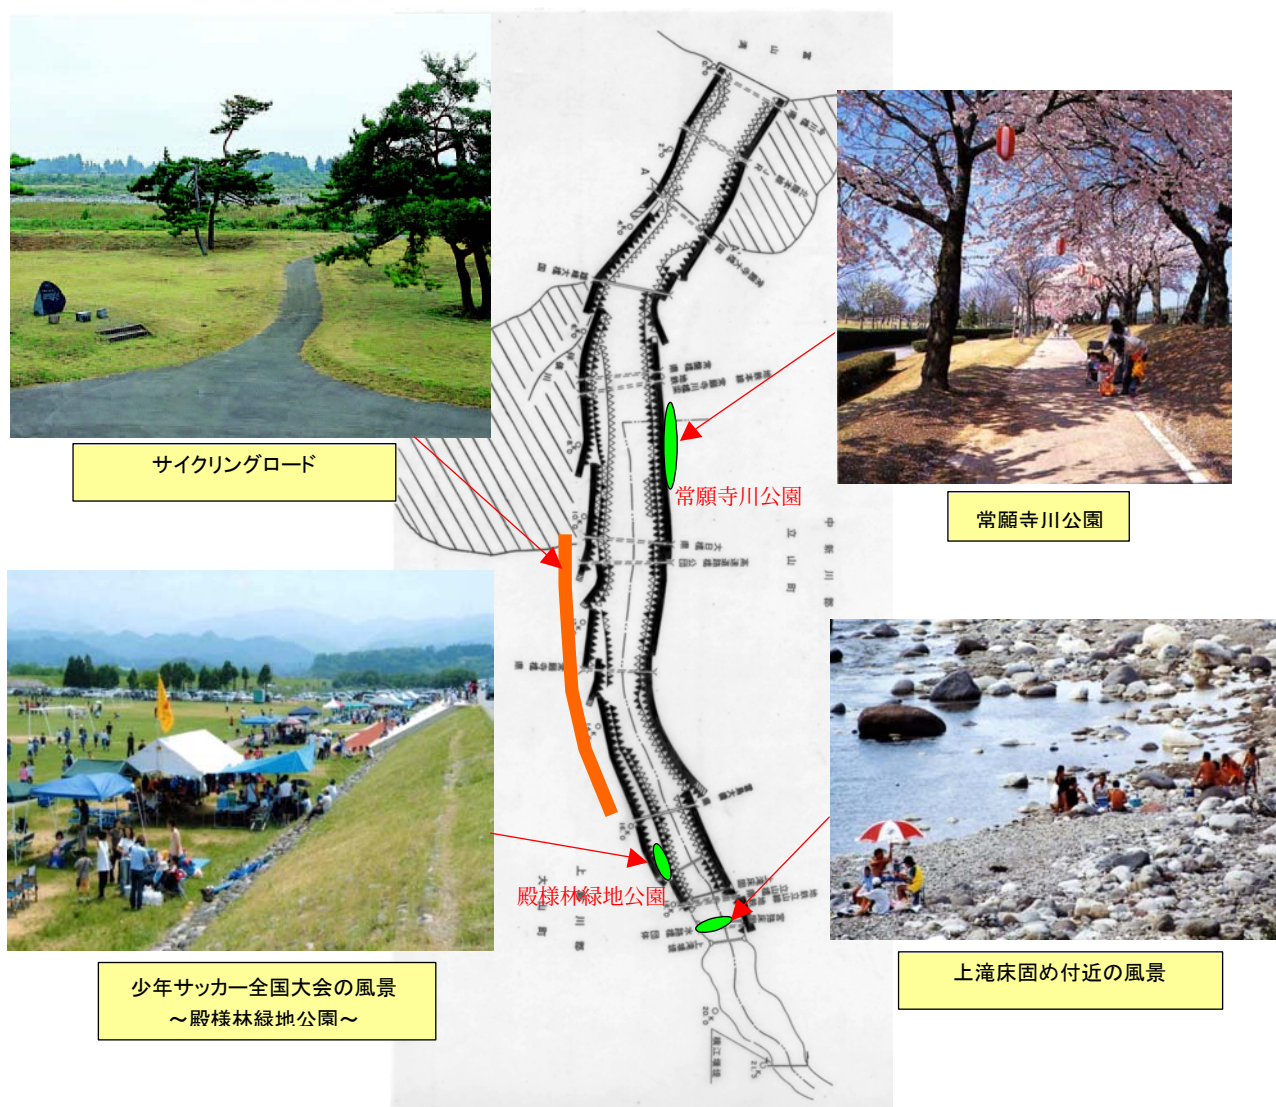
図 7-1 主な河川公園位置図

常願寺川は、広大な高水敷を形成しているが、利用は限られた地区のみとなっている。天井川解消のために行われた河道掘削の土砂置場であった常願寺川公園は、運動公園、憩いの広場、散策通路、馬術公園等を整備し、県民の憩いの場として利用されている。

上滝下流の殿様林緑地公園においては、毎年、全国少年サッカー大会が開催され、また夏季には、上滝床固付近ではキャンプや水遊びをする家族連れが多くみられる。

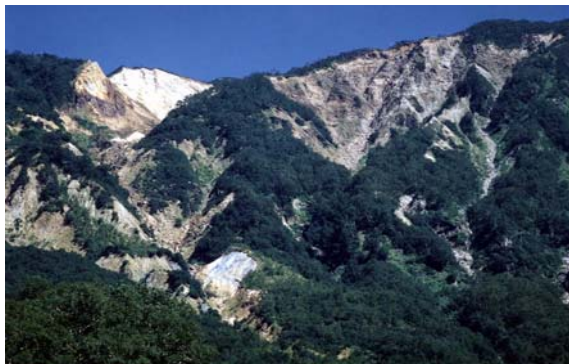
鳶崩れ

また、山地崩壊が著しいため、その対策として数多くの砂防堰堤が設置されている。

河床勾配は、千寿ヶ原（立山砂防事務所）から真川と湯川の合流点までは約 1/30 であるが最上流部では約 1/19 と急勾配となり、山地崩壊地形であるため、河床材料は堆積土砂や岩・礫となっている。

安政5年（1858年）の大地震により上流の立山カルデラを形成する<sup>おおとんぴ</sup>大鳶一帯が大崩壊して以来、常願寺川は全くの荒廃河川となり、河床は水源山地から流出する土砂により年々上昇し、洪水の度に溢水破堤が起こり、惨憺たる被害をみることが少なくなかった。

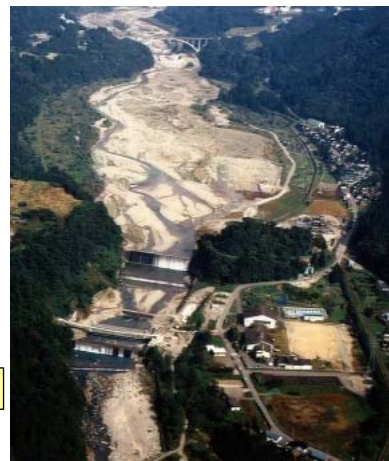
本宮砂防堰堤

河床勾配は、約 1/60 であり、河床材料は岩・礫となっている。横江堰堤から上流には貯砂量約 500 万 m<sup>3</sup>を誇る本宮砂防堰堤や瀬戸蔵砂防堰堤がある。

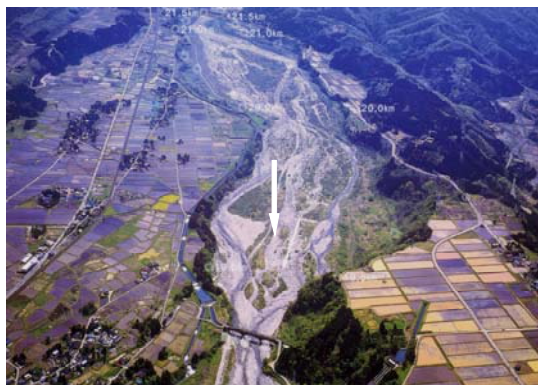
常願寺川扇頂部付近

下流域は、河口から横江堰堤までの区間で、河床勾配は約 1/60 から約 1/700 となっている。河口部においては、河口から約 3.0km の間は過去に大規模な改修工事が行われ、河床勾配が緩くなっている。河床材料も、約 3km より上流は主として礫であるが、約 3km より下流は砂が主となっている。

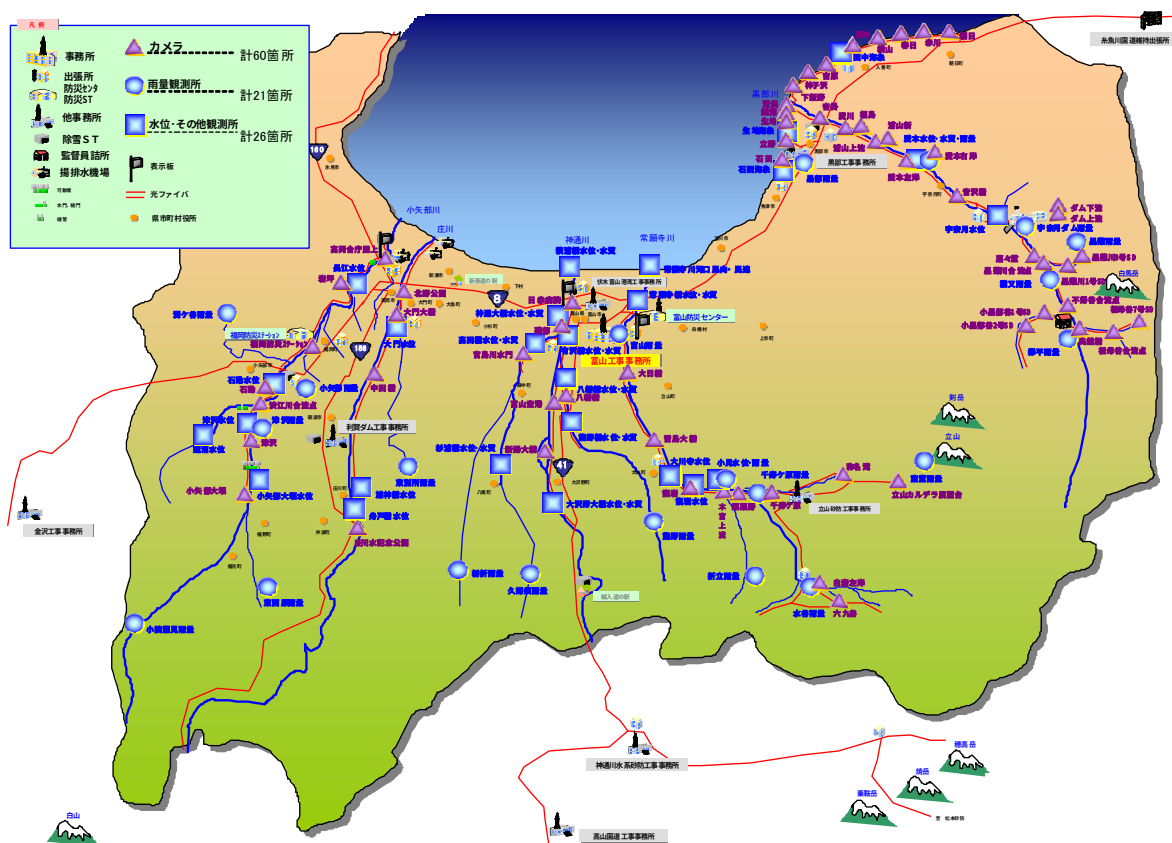
図 9-3 富山県内光ケーブルネットワーク図

河川情報は、CATVネットワークを利用した光ケーブルネットにより富山県内市町村へリアルタイムで情報を伝達する他、ホームページ『防災ネットとやま』により河川の状況を公開し、いち早く地域住民に提供することで、洪水からの被害軽減や水防に対する意識を向上させることに役立っている。
