# 特徴と課題（治水面にかかる流域特性）

沙流川流域は、北海道日高地方西部における社会・経済の基盤であり、特に下流域に人口・資産が集積。また、河床勾配が1/50～1/700の急流河川。

# 特徴と課題 (平成15年8月洪水)

# 特徴と課題（基本高水）

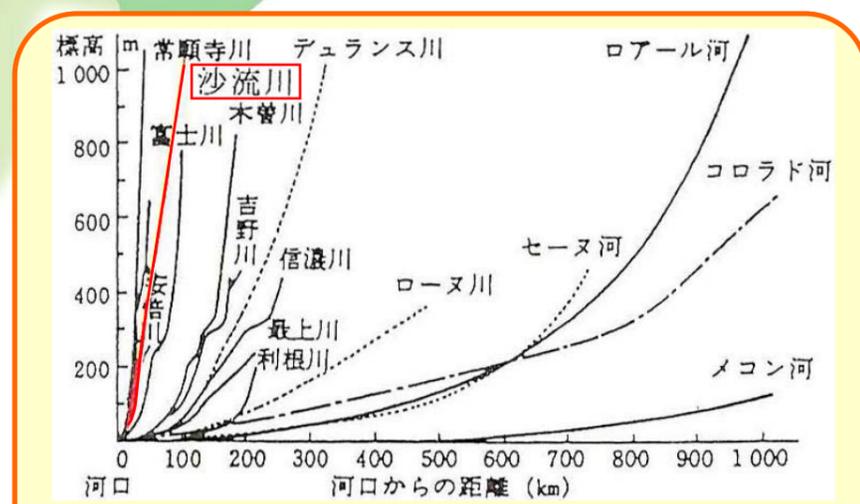
日本と大陸の河川縦断曲線  
沙流川の河床勾配は、上流部で1/50～1/130程度、中流部で1/200程度、下流部で1/500～1/700程度と急勾配である

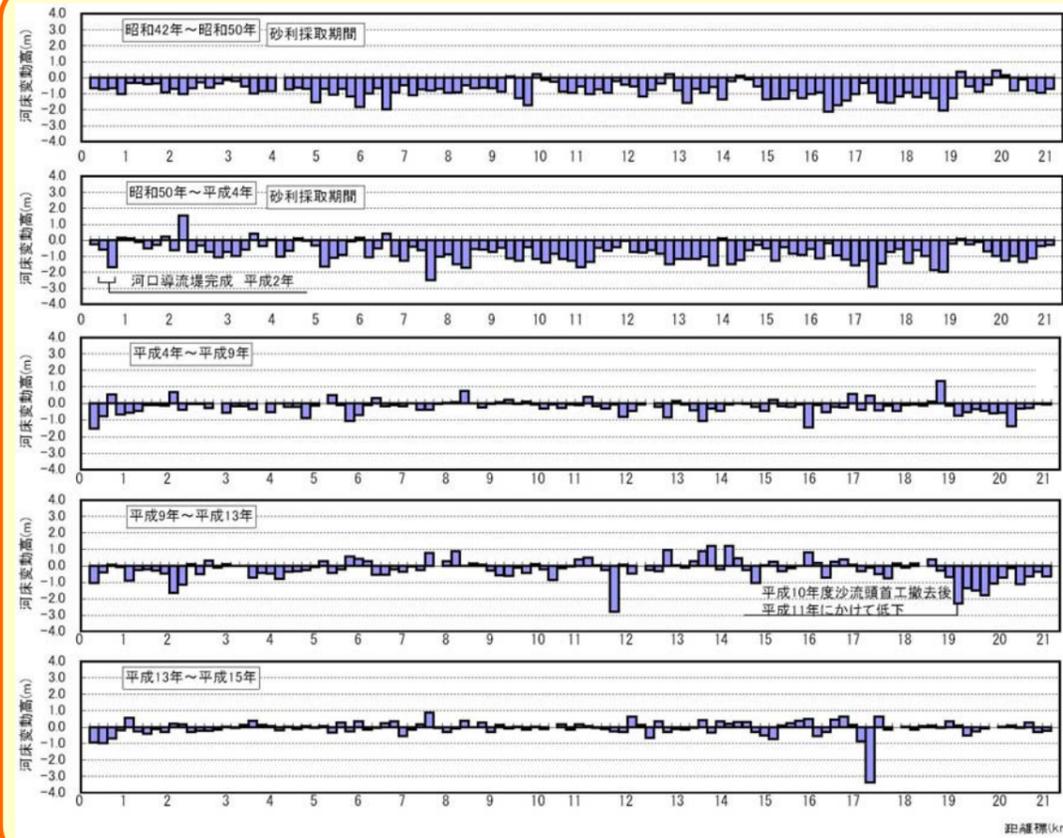
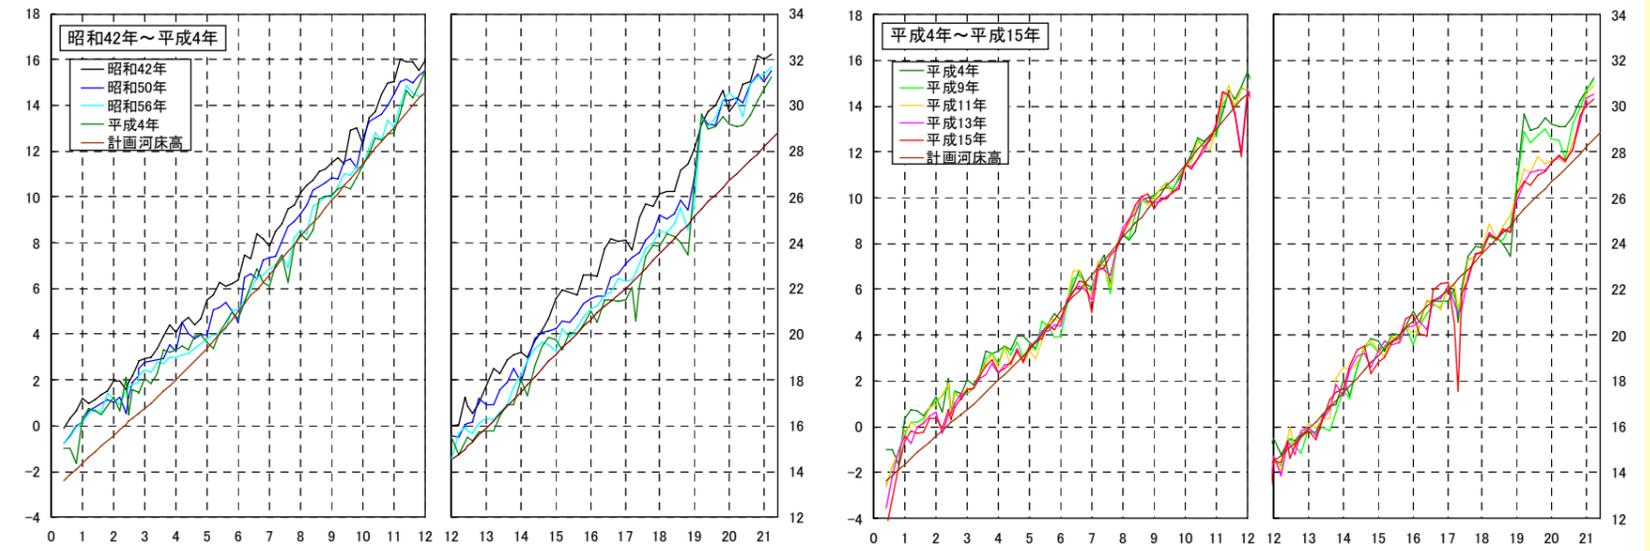
河床変動高経年変化図(平均河床高)

- ・砂利採取のおこなわれていた昭和40年代～昭和60年代の間は河床低下が顕著
- ・その後、大きな変動は見られない

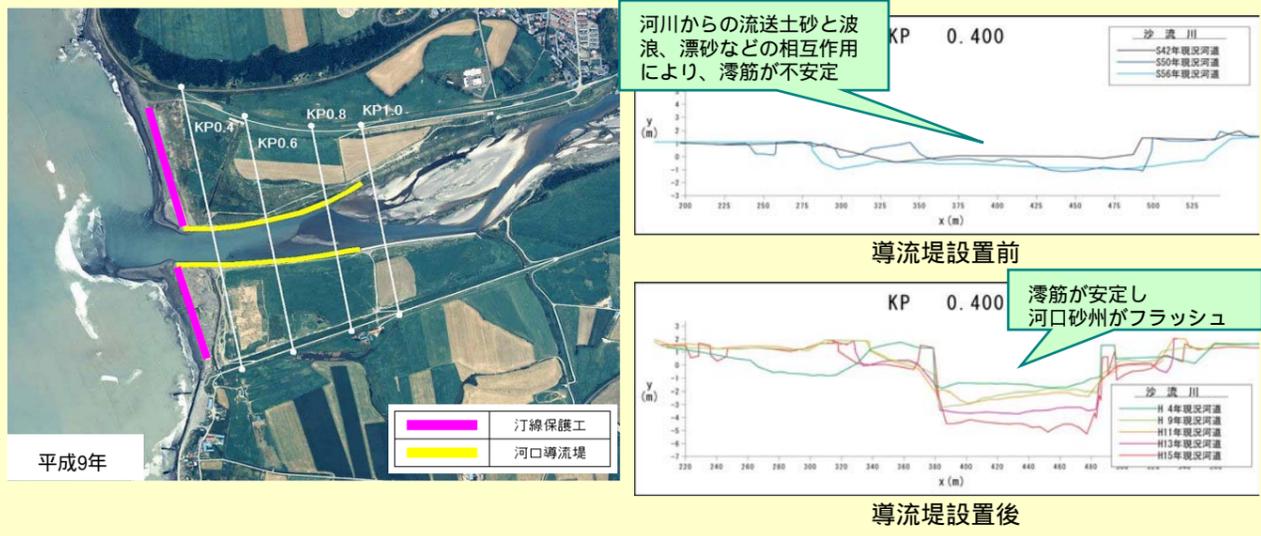
- 河口導流堤による河口閉塞の防止
- ・導流堤設置により、滞筋が安定し高水時に河口砂州がフラッシュされ、河口閉塞は発生していない

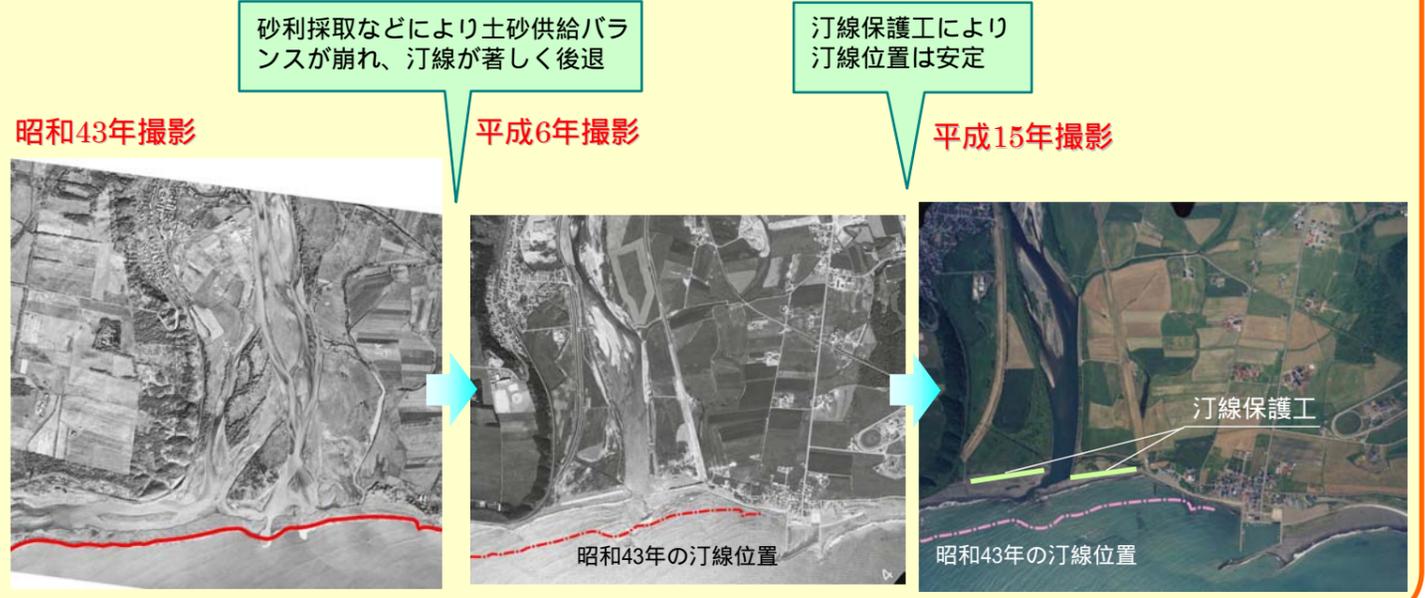
- ・昭和43年の汀線位置に対して、汀線が後退
- ・汀線保護工完成後はそれ以上の後退はなく、汀線位置は安定

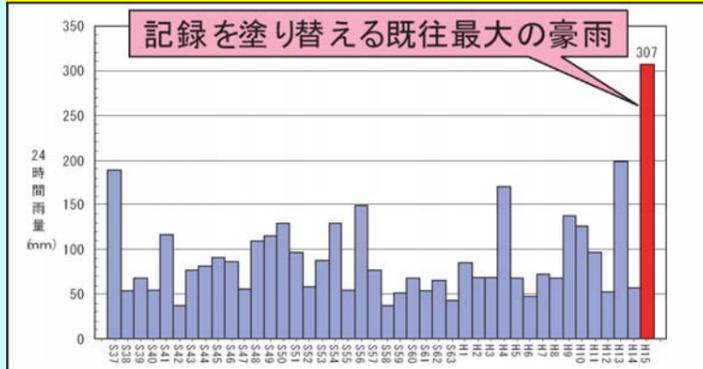
### 平取地点流域平均雨量(24時間)の年最大値(S37~H15)

6~11月の降雨を対象として集計

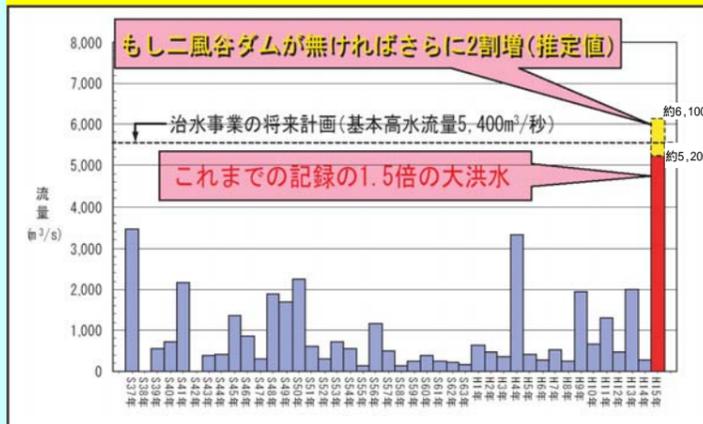
### 平取地点 年最大流量(S37~H15)

S38,42年は欠測

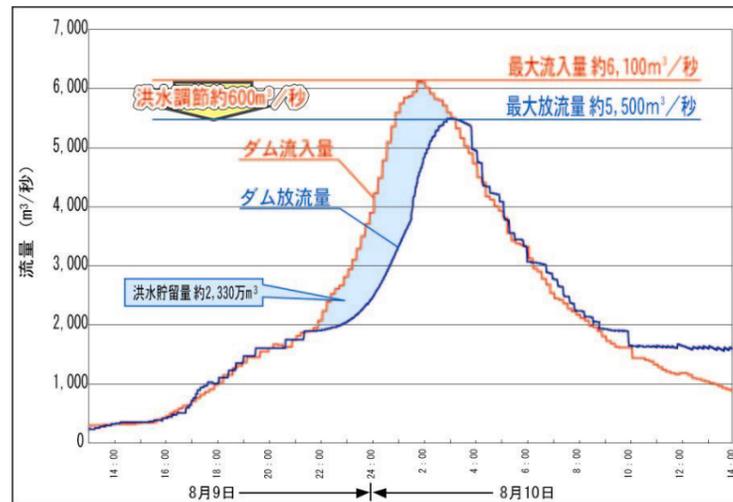
### 二風谷ダムの洪水調節効果

二風谷ダムで約600m³/sの洪水調節をおこない、ダム下流の沙流川全川にわたって水位を約0.3~1.1m低減させて、被害を軽減

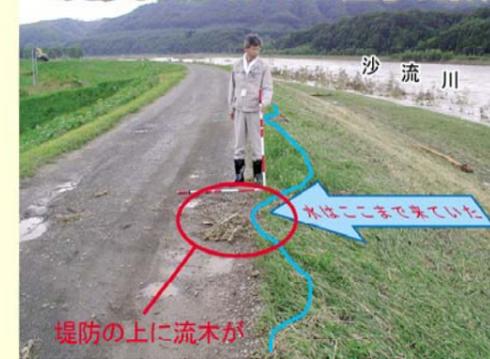
平成15年8月10日撮影

一部では堤防の高さまで洪水が達していた  
あと少し水位が高ければ、溢水、破堤

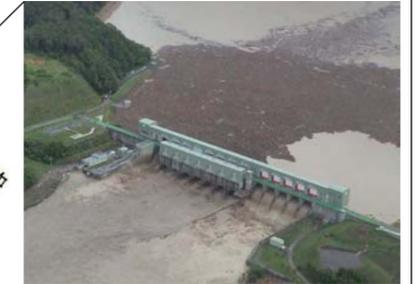
二風谷ダム洪水調節状況(下流から)

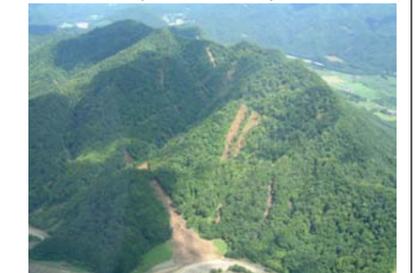
仁世宇川の崩壊地の状況

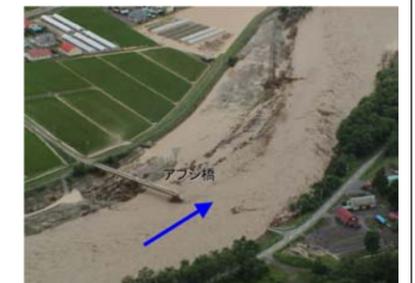
額平川アブシ橋被災状況

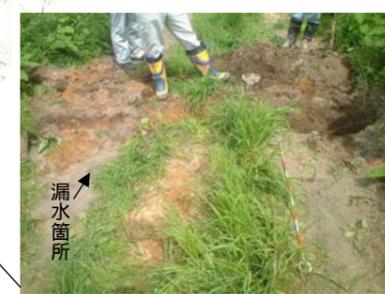
漏水箇所

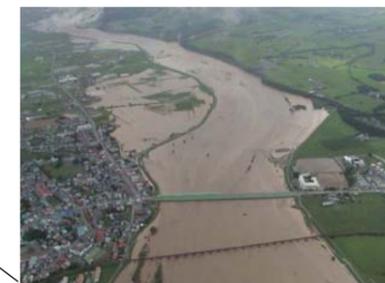
富川地区浸水状況(下流から望む)

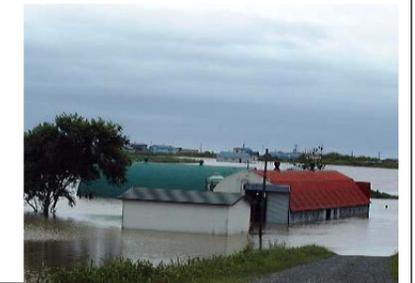
富浜地区浸水状況

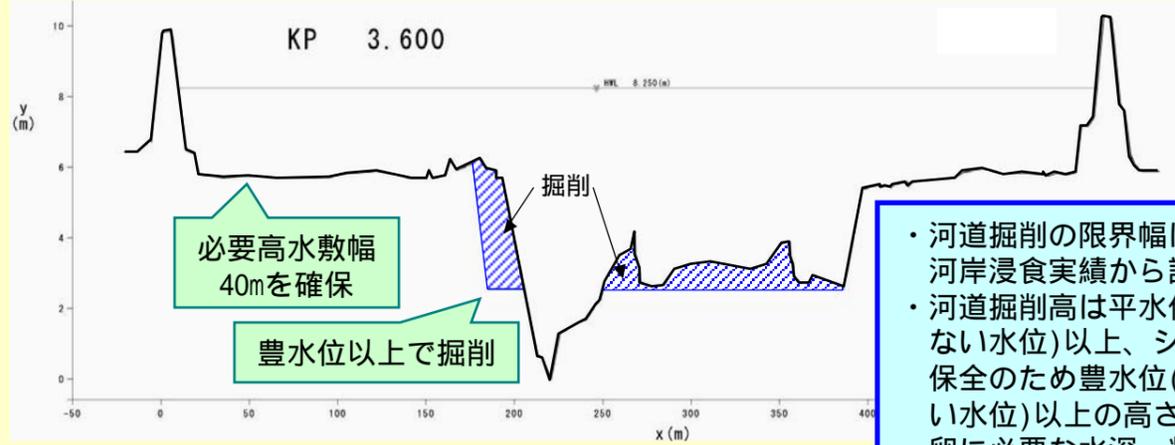
河道掘削による河積の確保

- 河道掘削の限界幅は必要高水敷幅(平成15年洪水による河岸浸食実績から設定)である堤防法尻から40mを確保
- 河道掘削高は平水位(1年を通じて185日はこれを下回らない水位)以上、シシャモ産卵床区間においては産卵床保全のため豊水位(1年を通じて95日はこれを下回らない水位)以上の高さで掘削して河床には手をつけず、産卵に必要な水深、粒径等を確保

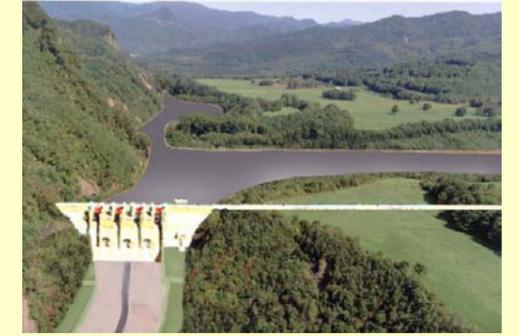
平取ダム(完成予想図)

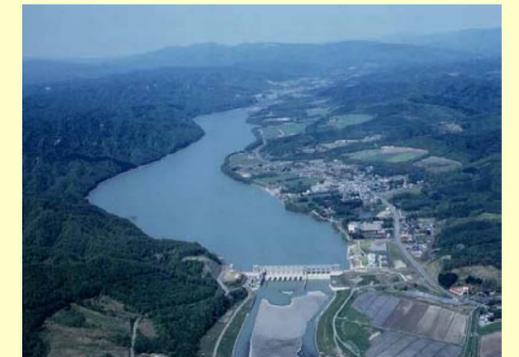
二風谷ダム

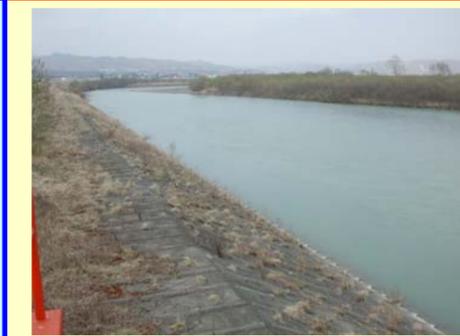
低水護岸

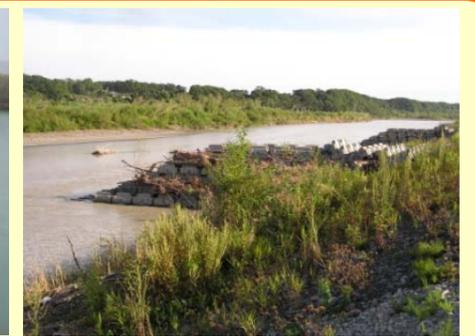
水制工

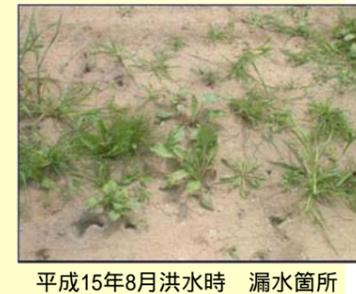
平成15年8月洪水時 漏水箇所
