紀の川水系河川整備基本方針

土砂管理等に関する資料（案）

平成17年9月22日

国土交通省河川局

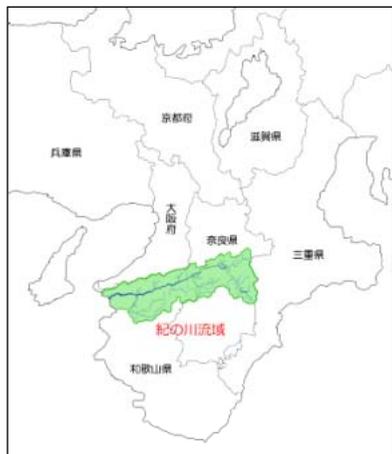
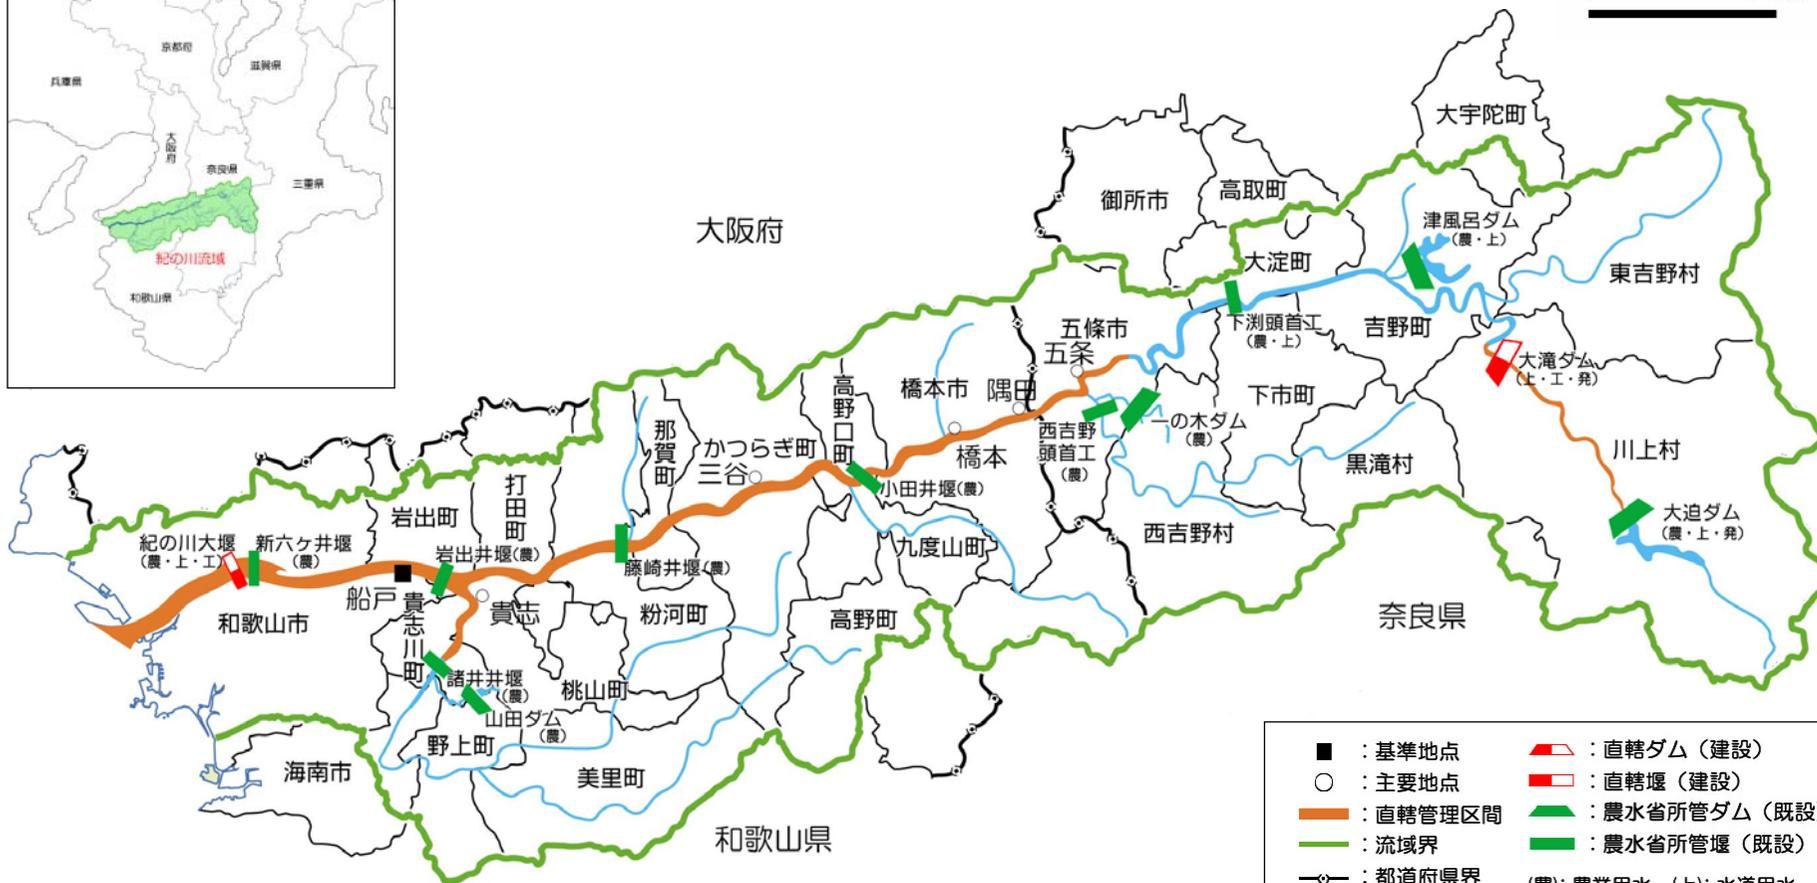
図 - 1 紀の川流域概要図

紀の川流域の概要

項目	諸元
流路延長	136km
流域面積	1750km ²

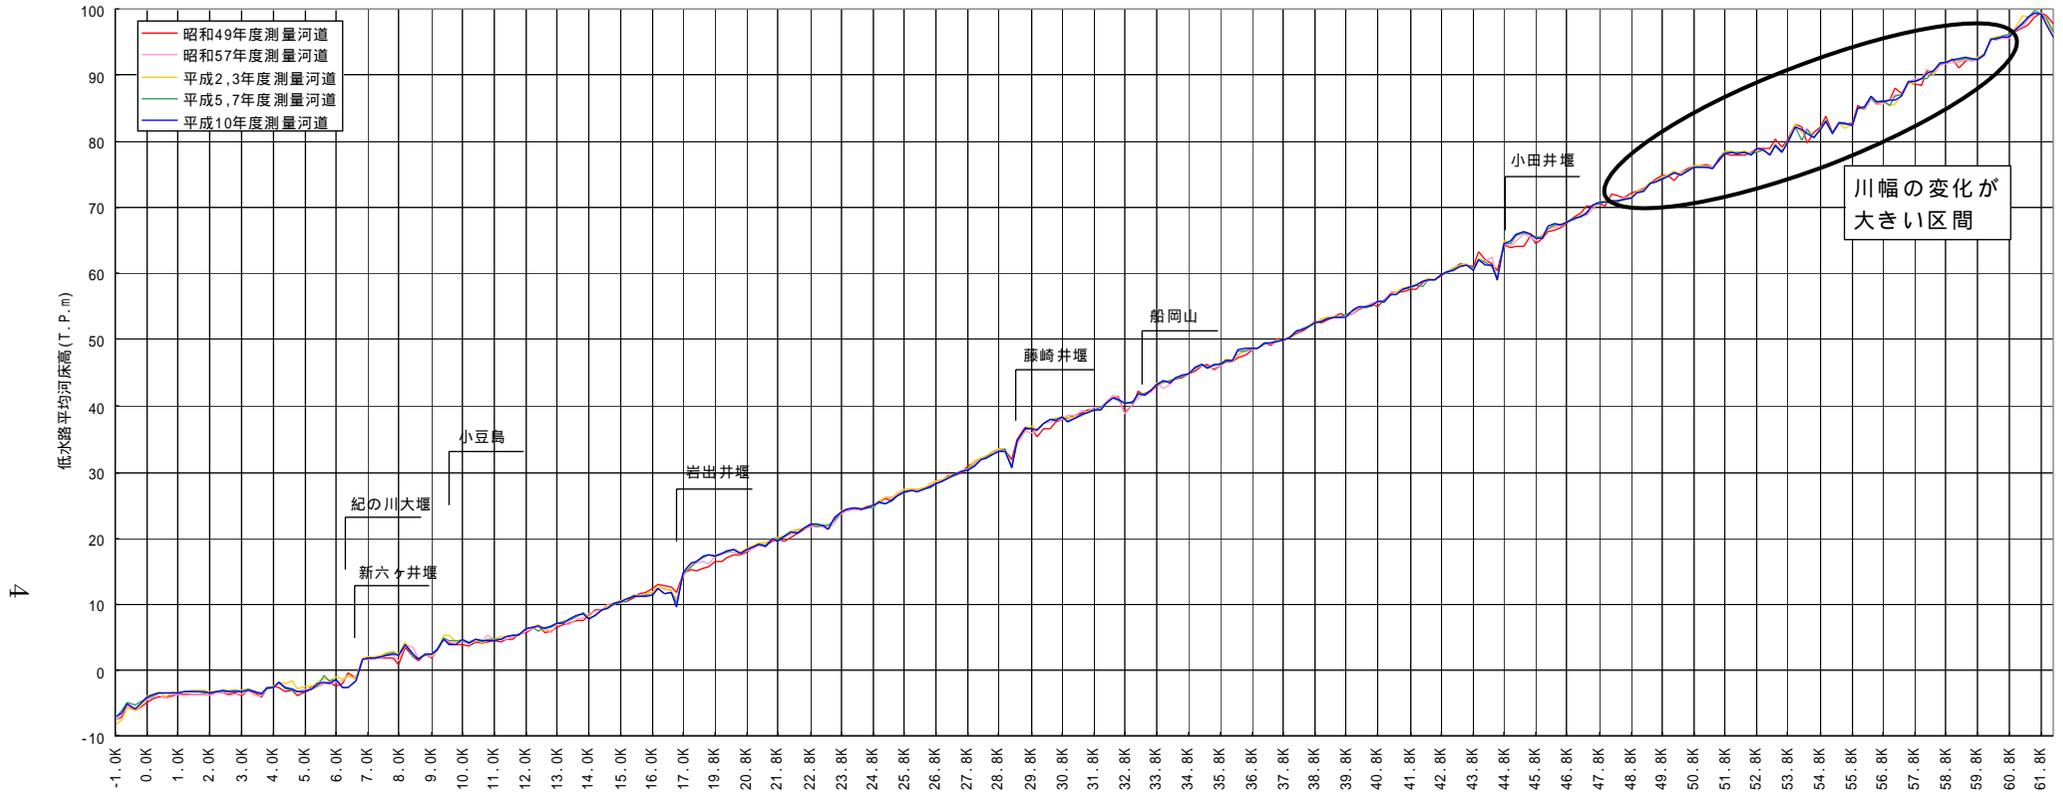
図 - 3 (1) 低水路の平均河床縦断図 (紀の川)

昭和 49 年から平成 2 年までの間に主に下流部(特に勾配の緩い区間)で河床の上昇が見られるが、これは昭和 57 年、平成 2 年の大規模洪水により土砂が堆積したものと考えられる。それ以降の平成 5 年までは主に下流部でやや河床の低下が見られるが、これは先の大規模洪水による堆積土砂が流されたものと考えられる。その他の区間は堰の前後区間などを除くと顕著な河床変動は見られず、長期間で見た場合に全川にわたる河床の上昇傾向、低下傾向は見られない。

昭和49年から平成2年までは主に下流部(特に勾配の緩い区間)で河床の上昇が見られる。これは昭和57年、平成2年の大規模洪水により土砂が堆積したものと考えられる。それ以降の平成5年までは主に下流部で河床はやや低下傾向であるが、これは先の大規模洪水による堆積土砂が流されたものと考えられる。その他の区間は堰の前後区間などを除くと顕著な河床変動は見られず、長期間で見た場合には全川にわたって浸食または堆積の大きな傾向はない。

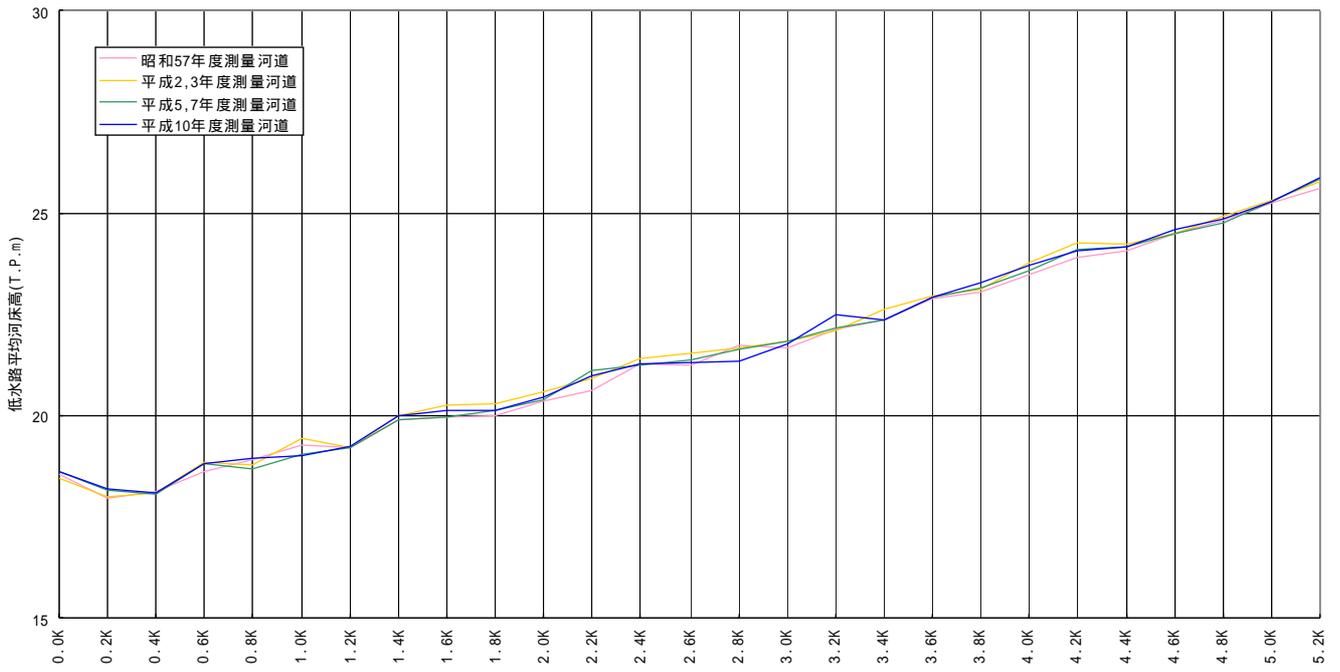
図-3(3) 低水路の平均河床縦断図(貴志川)

貴志川については、最大でも 50cm 程度の河床高の変化であり、大きな変動は見られない。

貴志川については、最大でも50cm程度の河床変動高であり、大きな変動は見られない。

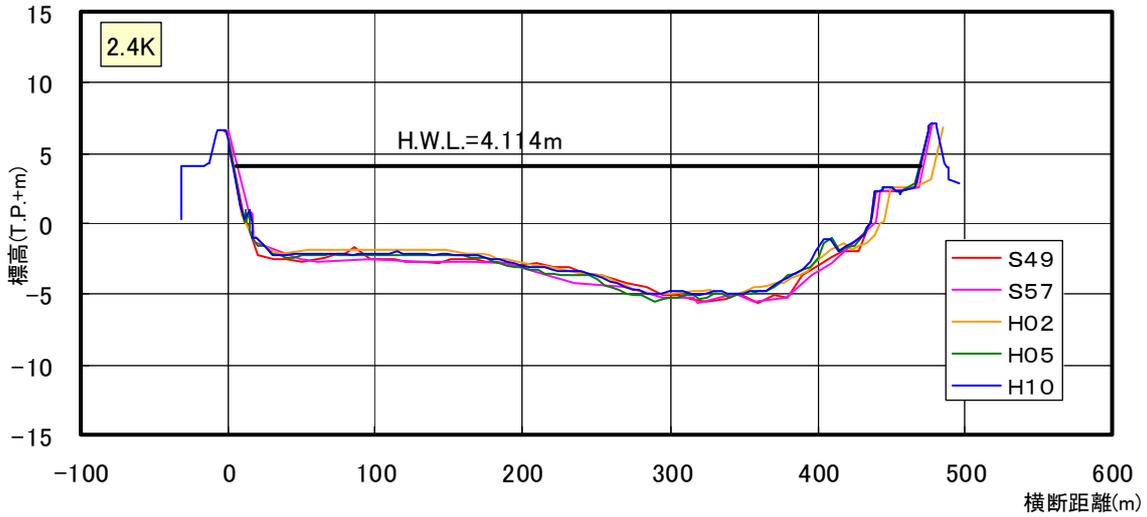
図 - 4 (1) 紀の川(新六ヶ井堰下流 2.4k)横断図

紀の川では、新六ヶ井堰付近より下流の区間では横断形状の顕著な変化は見られない。新六ヶ井堰付近より上流では横断形状の変化が見られるが、河床高が平均的に上昇、低下といった傾向は見られない。

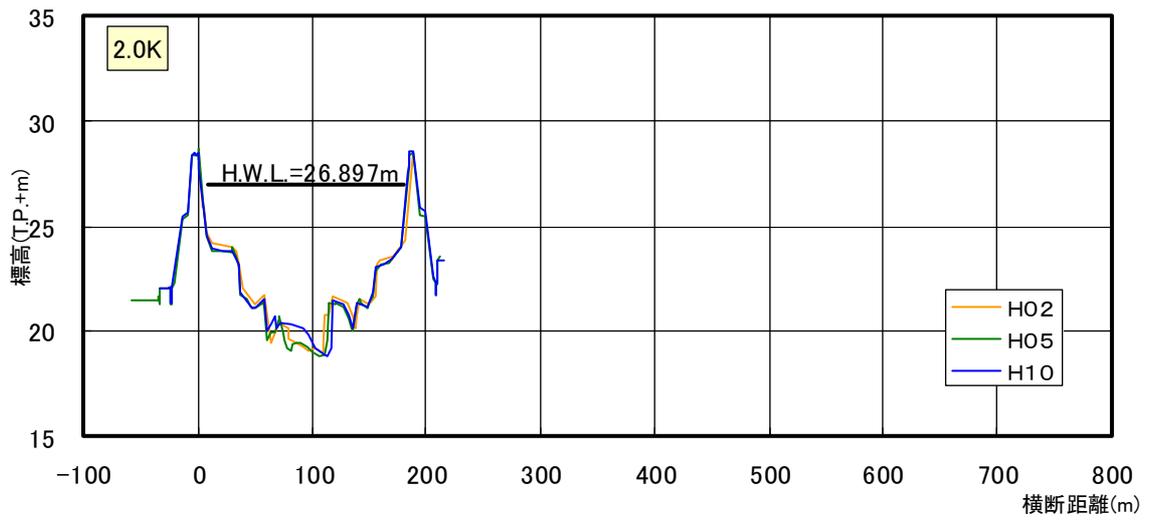
図 - 4 (4) 貴志川横断面図

貴志川では大きな変動は見られない。

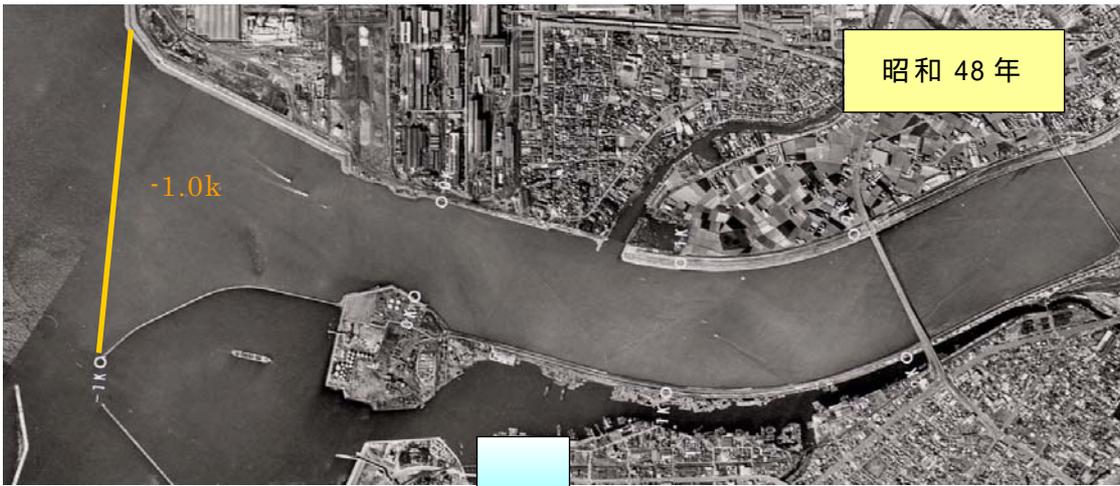
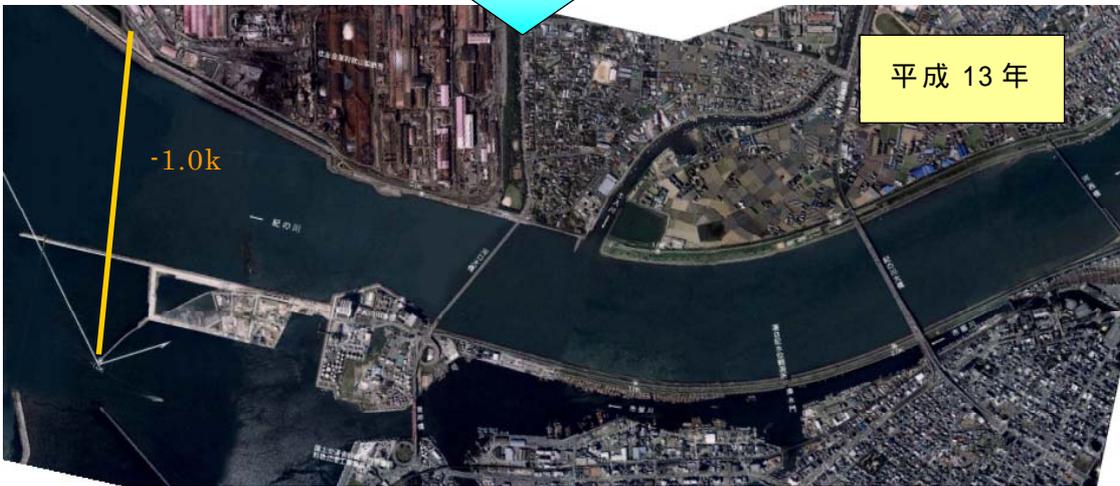
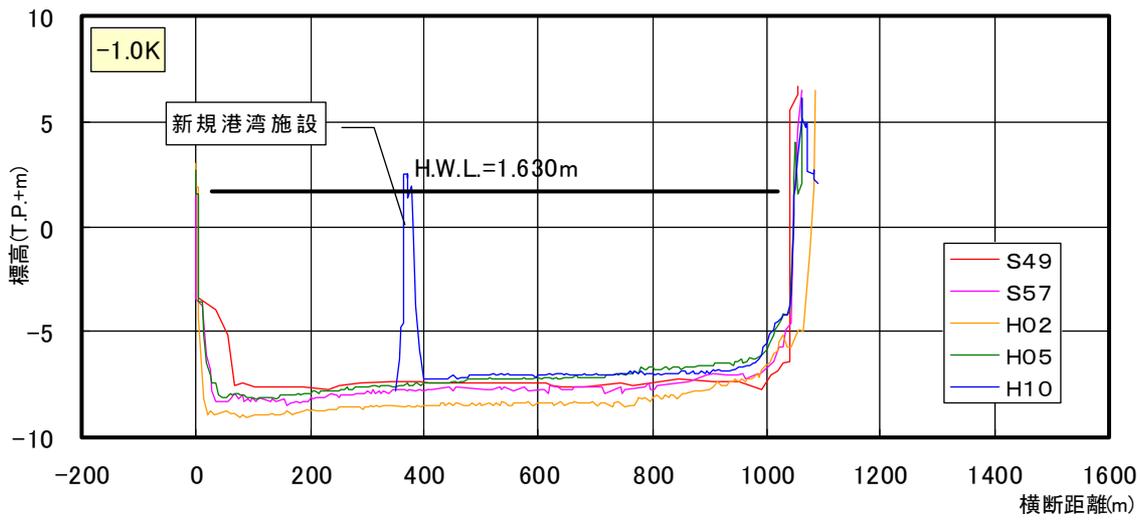
図 - 7 河口部-1.0kの横断図

河口の河道形状は、砂州は見られず、河床はほぼ平坦である。

昭和 49 年から平成 2 年にかけて河床高は低下しているが、この期間の最大洪水であった平成 2 年 9 月洪水において、河口部の土砂が沖合に流されたものと考えられる。平成 5 年の横断図を見ると元の河床高に回復しているが、中小洪水により掃流された土砂が堆積したものと考えられる。

以上より、河口部の河床高は洪水による変動は見られるものの、昭和 49 年から平成 10 年までの期間を通して見た場合、浸食または堆積の顕著な傾向は見られず安定している。
