# 特徴と課題(常願寺川の災害と治水対策)

常願寺川水系

# 特徴と課題(急流河川の課題)

特徴と課題(正常流量の設定)

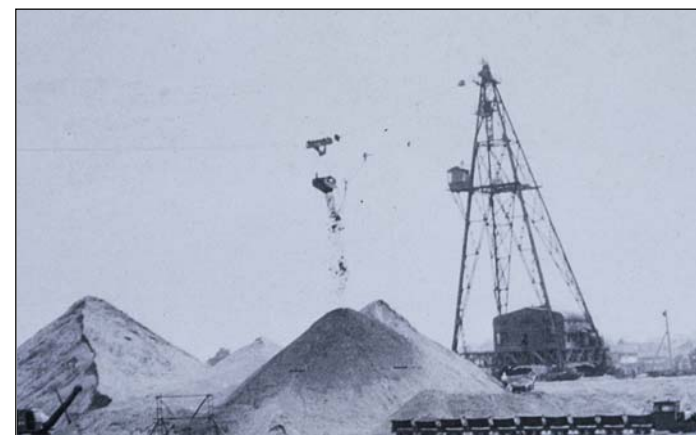
■タワーエクスカベーターによる大規模掘削

河口より5k~9kの区間を掘削し、中流部の堆積土砂を引き寄せ、河床の低下を下流より上流へ進展させることにより効率的に河床を掘削

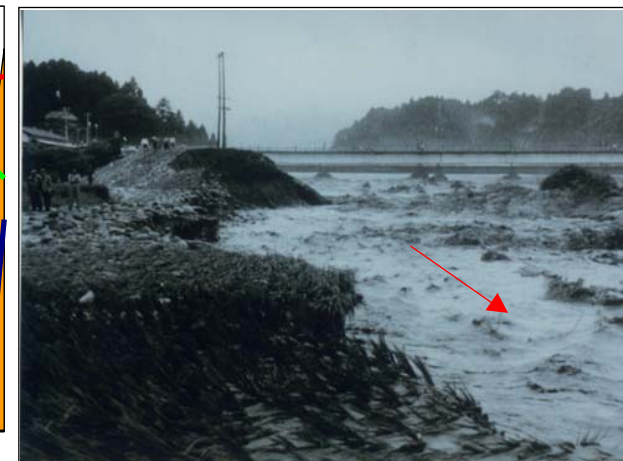
■計画高水位以下で破堤(S44年洪水:流量約4,000m<sup>3</sup>/s)

◇洪水エネルギーが極めて大きく、中小洪水でも局所洗掘・側方侵食が発生
