# 特徴と課題(過去からの洪水と治水の経緯)

吉野川水系

# 特徴と課題(正常流量の設定)

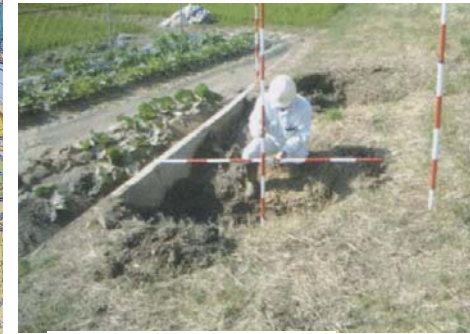
高い水位に耐えられるよう堤防補強(漏水対策)

吉野川市川島町の漏水箇所

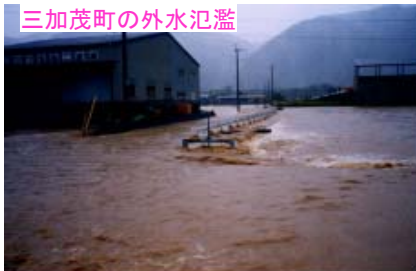
中流部の堤防未整備区間における外水氾濫

三加茂町の外水氾濫

未整備区間の堤防整備

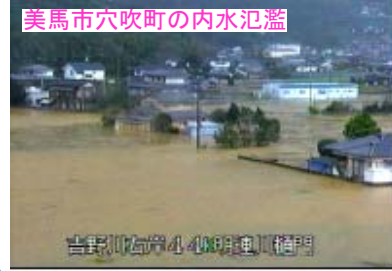
中流平野部における大規模な内水氾濫

美馬市穴吹町の内水氾濫

内水排除施設の整備

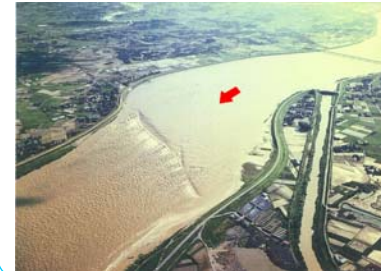
せき上げ等を起こす既設固定堰

洪水の安全な流下を図るための対策
