# 常願寺川水系の流域及び河川の概要 (案)

平成 1 7 年 9 月 2 6 日

国土交通省 河川局

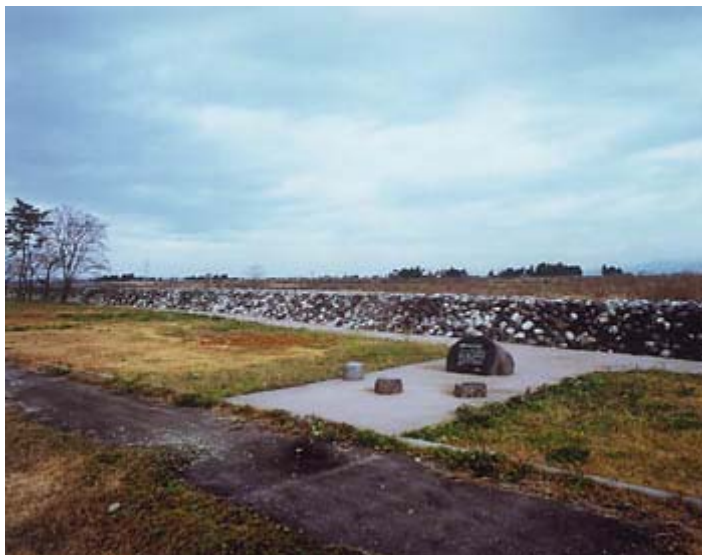
「済民堤」は、戦国時代に越中守護職佐々成政が築いたといわれる堤防が、その後、安政5年の大洪水で埋まってしまい、改めて築かれたものである。治水民福に尽くした佐々成政を偲んで、「済民堤」と名付けたといわれている。

巨石を使った石張で築いた  
堤防（済民堤）

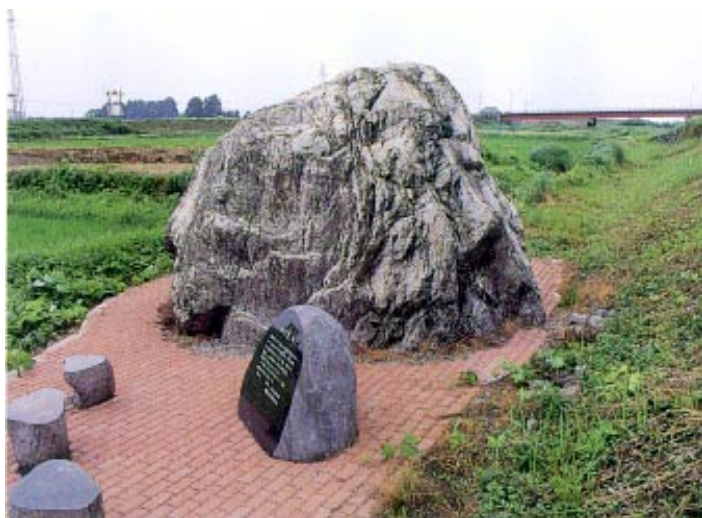
大場の大転石

常願寺川扇状地に、径約4m～7m（重量約100t～600t）の巨石が40数個分布している。この巨石は、安政5年4月、富山平野に大きな被害を与えた土石流のあかしである。

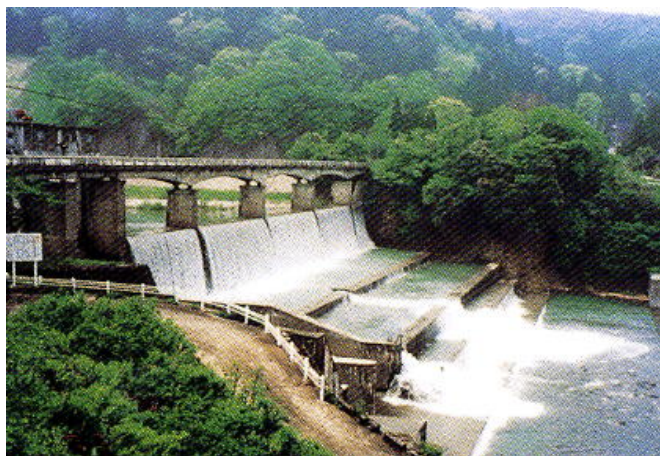
横江堰堤

ヨハネス・デ・レーケの「合口計画」に基づき、横江堰堤は、岡田砂防ダムとして着手されたものの、戦時体制で建設資材が入手困難であったことから中断され、その後、農地開発営団事業として引き継がれ、横江頭首工として昭和 27 年(1952 年)度に竣工した。これにより常願寺川の水は、ここで一括して取水し、常西・常東の各用水へ流すようになった。横江堰堤は用水を取水する際に、取水水位を安定させる役割を果たしている。

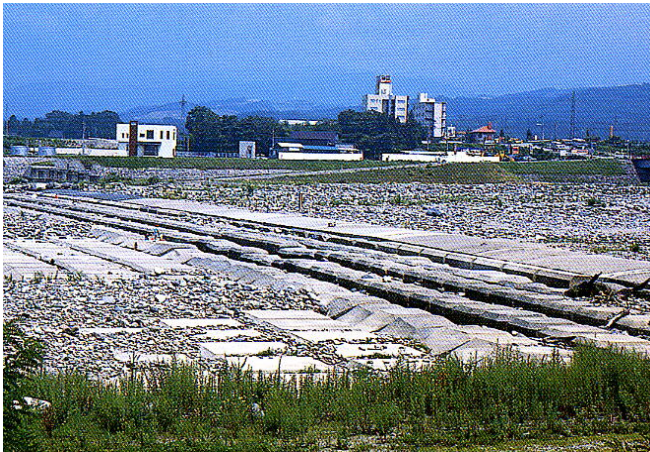
上滝床固

扇頂部の上滝地先において、洪水で河床が削られるのを防ぎ、川の勾配を一定に保つため「床固工」が施工され、昭和 29 年（1954 年）に竣工した。

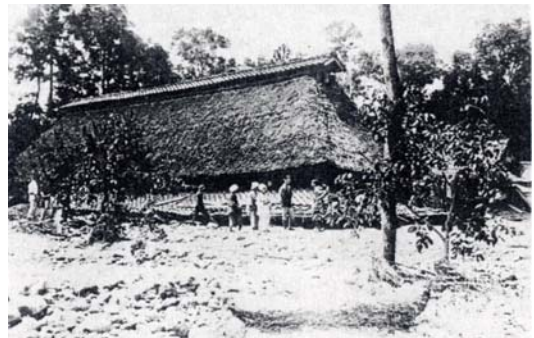
(写真) 旧上新川郡島村朝日地先  
荒廃河川特有の土砂を含んだ氾濫流により、家屋が埋没した。

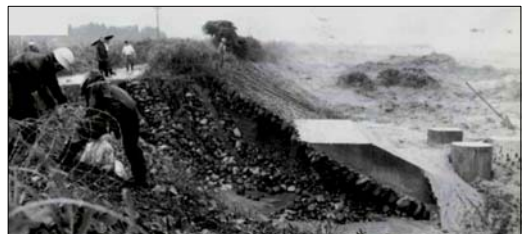
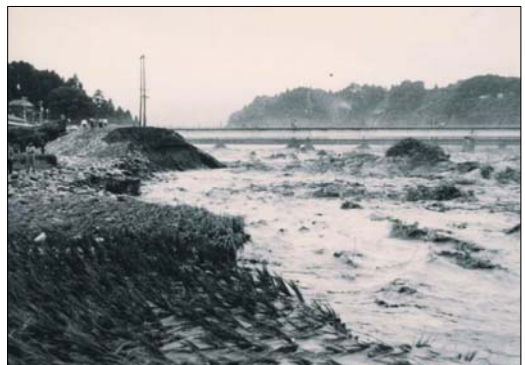
直轄管理区域では、近年にない大出水により全川にわたり護岸根固沈下流失、水制の破損、倒壊等の大被害を被ったものであるが、11 日 14 時 20 分頃に、中新川郡岩嶺野地先で本堤が欠壊し、地元住民、水防団約 150 名の必死の水防活動も手のほどこしようにもなく、本堤 150m 破堤した。

（右上写真）必死の水防活動で地域を水害から守った  
（右下写真）岩嶺野地先では洗掘により破堤した

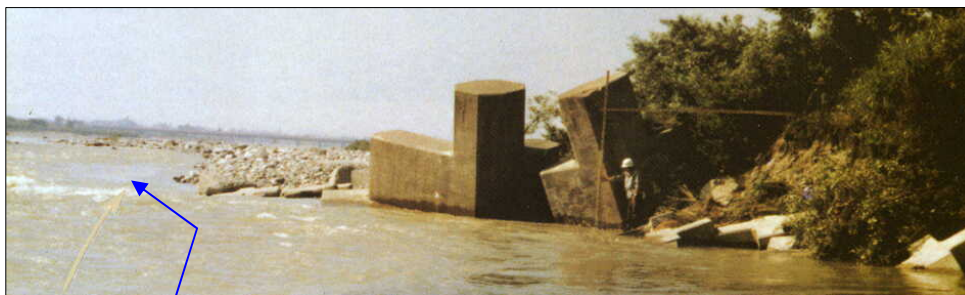
27 日夜半よりの豪雨で直轄管理区間では、増水と流水の急変により河床変化を起こし、この偏流により主流の激突する水衝部が数箇所発生し、これが原因となって護岸、根固沈下流失、水制の破損倒壊、堤脚部の欠壊、侵食により法覆工の破損陥没等、富山市水橋常願寺地先他 9 箇所にて被害を被った。

（上写真）河床の局所洗掘により巨大水制が傾く（立山町利他地先）

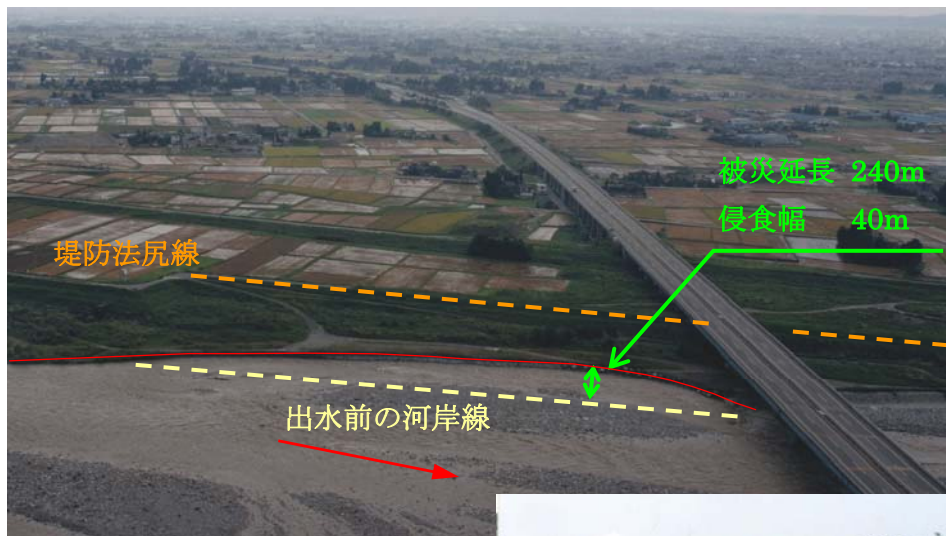
(上写真) 出水により河岸が侵食される

(右写真) 河床の局所洗掘により傾く水制工

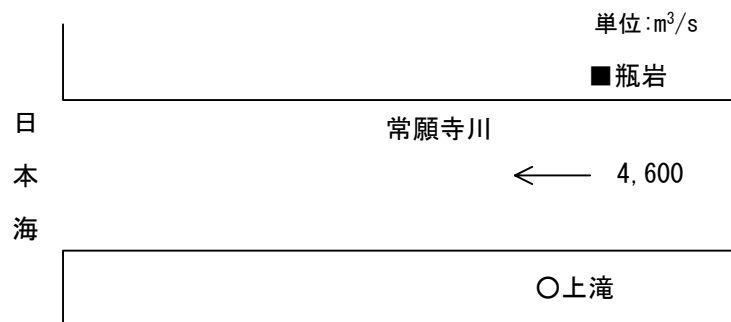
図 4-2-3 計画高水流量図（昭和 50 年 4 月 1 日策定）

| 基準地点 | 基本高水の<br>ピーク流量<br>( $\text{m}^3/\text{s}$ ) | 河道配分流量<br>( $\text{m}^3/\text{s}$ ) | ダム調節量<br>( $\text{m}^3/\text{s}$ ) |
|---|---|---|---|
| 瓶 岩 | 4,600 | 4,600 | 0 |
