# 特徴と課題（流域の概要）

大分川水系

資料2-3

## 昭和54年工事实施基本計画の概要

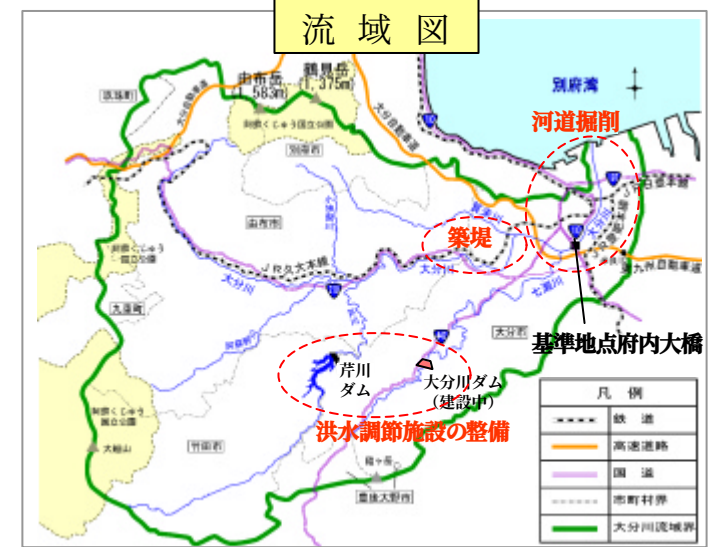
堤防未整備区間における外水氾濫対策(築堤)が必要

無堤のため、洪水により越水(大分市賀来地区)

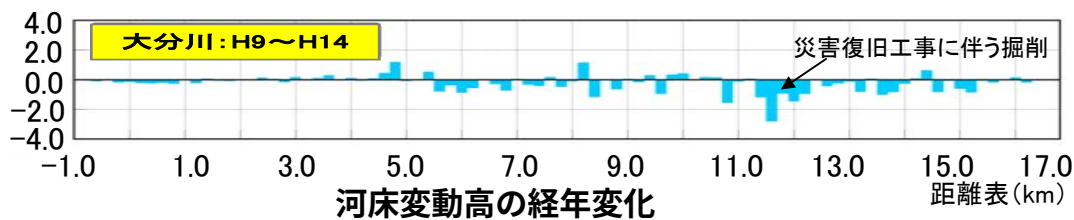
河床変動の経年変化

河床の低下・上昇の顕著な傾向は見られない

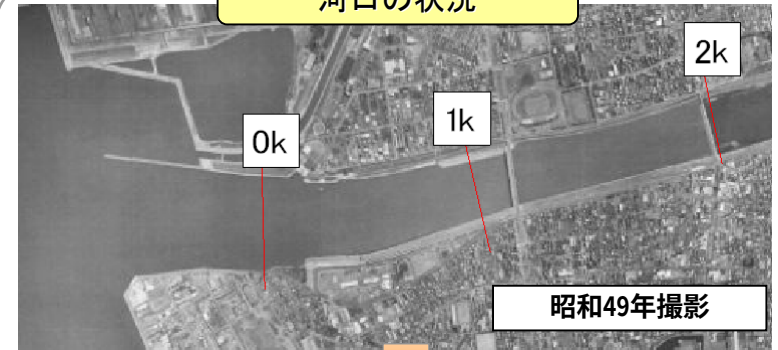
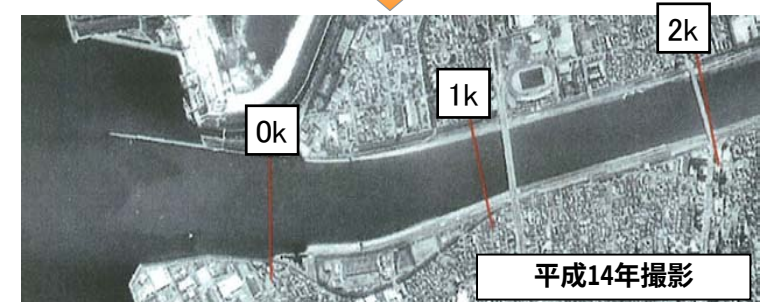
河口の状況

河口部では大きな河床変動は見られず概ね安定
