上流(美利河ダム～住吉橋)

特徴と課題（治水上の課題と対応）

後志利別川水系

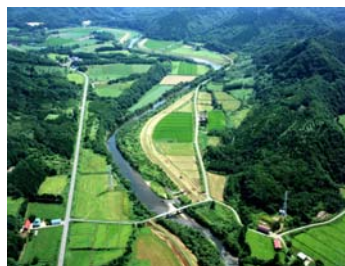
① KP33付近

河川: 谷底平野を大きく蛇行し流下。河床勾配約1/200～1/500、礫河床-岩盤露出箇所多数
 沿川: 谷底平野を流れ、川沿いの狭い平地は水田として利用

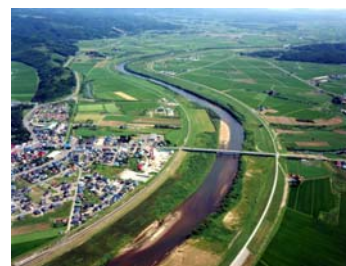
② KP16付近

河川: 河床勾配約1/500～1/3000、瀬・淵が連なる砂礫河床、交互砂州が形成、河口付近では緩流域
 沿川: 平野が広がり、今金町、せたな町の市街地、水田、特産のジャガイモ等の耕作地が広がる

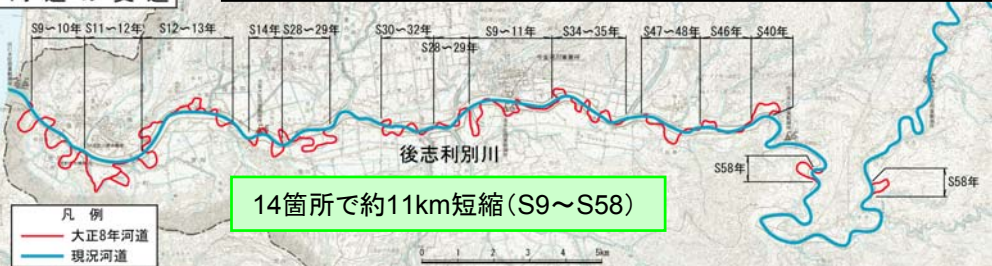
河道の変遷

14箇所で約11km短縮 (S9~S58)

洪水時の水位低下を目的とした蛇行部のショートカット（捷水路事業）と合わせ、低水護岸の設置による河道の安定化を図った

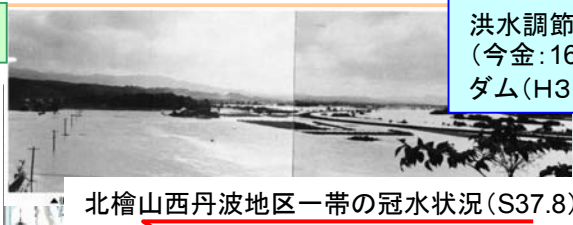
北檜山西丹波地区一帯の冠水状況 (S37.8)

S37. 8の浸水状況

北檜山町(現せたな町)の中心部が冠水

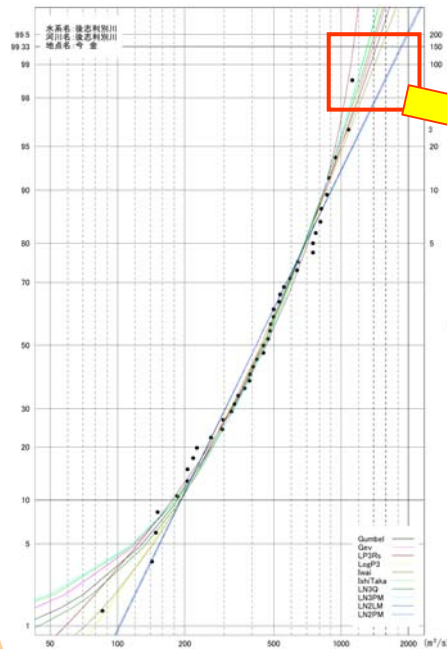
2. 流量確率手法からの検証

流量確率の検討の結果、今金地点における1/100規模の流量は1,100~1,700m³/sと推定される

確率分布モデル	確率流量 (m ³ /s)
ゲンベル分布	1,350
一般化極値分布	1,300
対数ピアソン 型分布 (原標本)	1,100
対数ピアソン 型分布 (対数)	1,300
岩井法	1,400
石原・高瀬法	1,250
3母数クオンタイル法	1,300
3母数積率法	1,250
2母数L積率法	1,700
2母数積率法	1,700

検証の結果、既定計画の基本高水のピーク流量1600m³/sは妥当

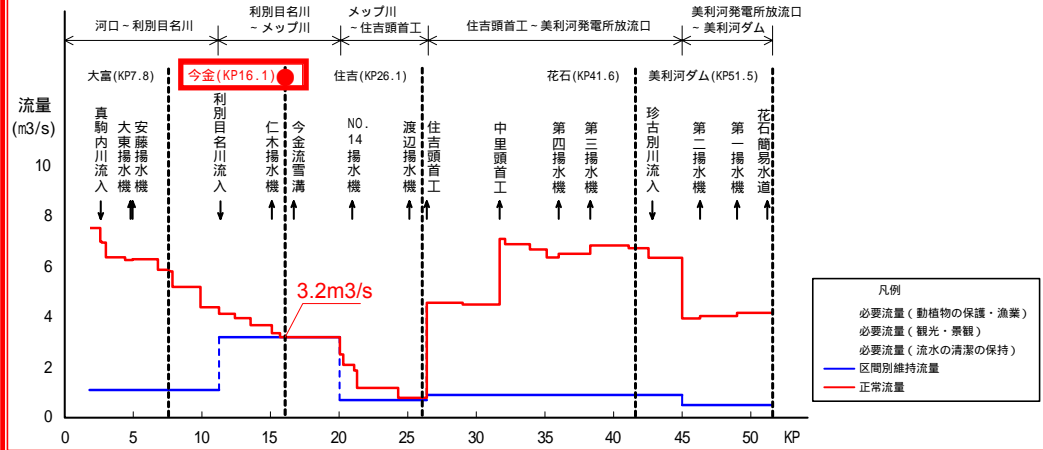
流量縦断面図（かんがい期における正常流量：5/1～8/31）

【正常流量の設定】今金地点の正常流量は、下流における必要流量から算出している。

正常流量 (3.2m³/s) = 維持流量 (3.2m³/s) KP15.6における動植物の保護・漁業の必要流量

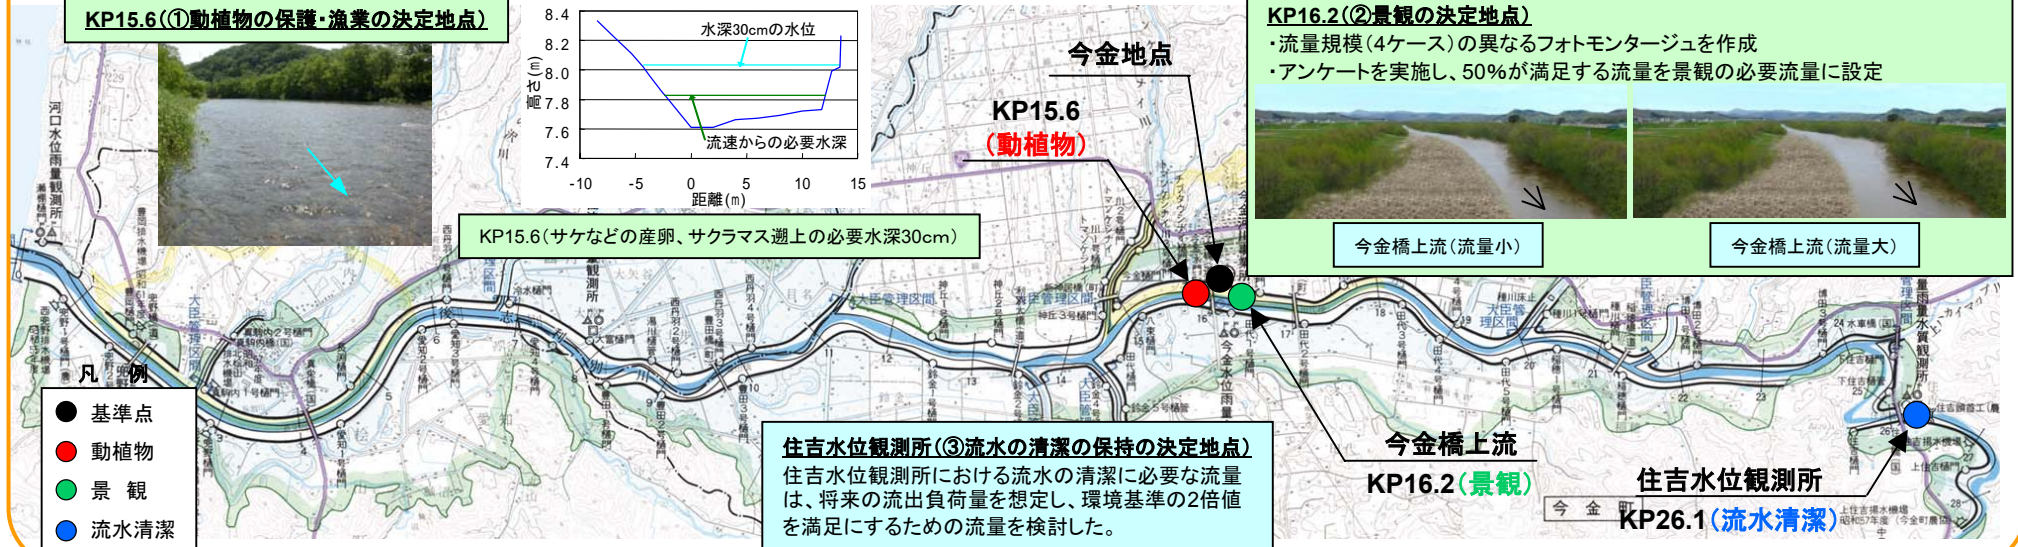
KP15.6(①動植物の保護・漁業の決定地点)

KP15.6(サケなどの産卵、サクラマス遡上の必要水深30cm)

KP16.2(②景観の決定地点)

- ・流量規模(4ケース)の異なるフォトモニタージュを作成
- ・アンケートを実施し、50%が満足する流量を景観の必要流量に設定

住吉水位観測所(③流水の清潔の保持の決定地点)
 住吉水位観測所における流水の清潔に必要な流量は、将来の流出負荷量を想定し、環境基準の2倍値を満足するための流量を検討した。

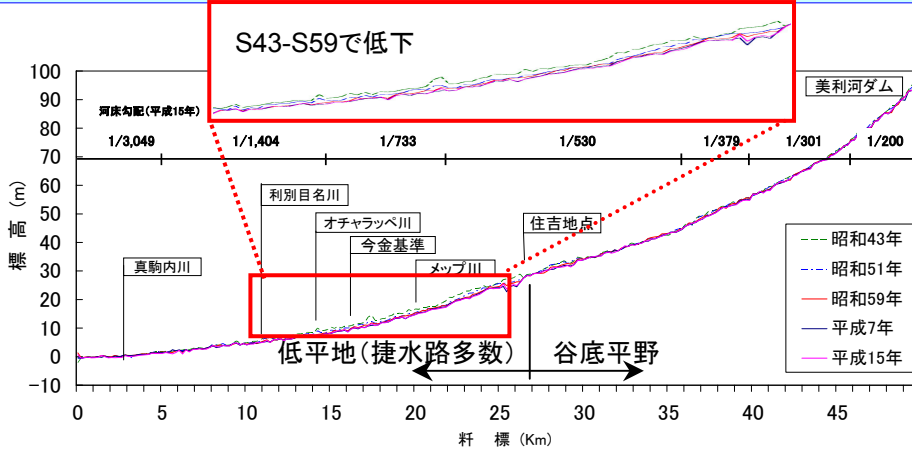
上流から河口までの河道は安定、現況河道を基本とした河道計画により、今後とも水系全体の土砂のバランスを維持

中下流部は捷水路事業の実施年代には河床低下が進行、近年では全川の安定

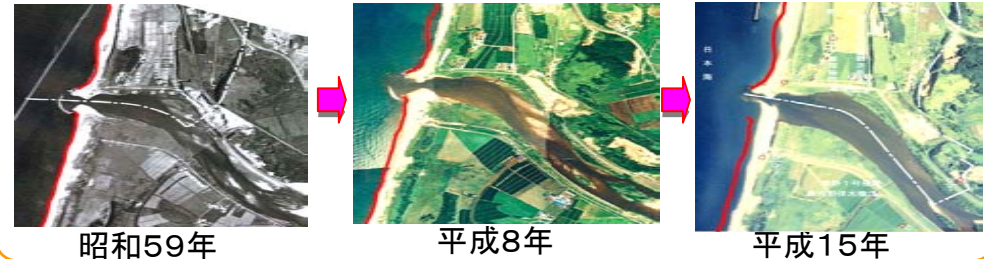
汀線についても大きな変化は見られない

今後も継続してモニタリングが必要
