◆地形特性

◆流域の諸元

◆工事实施基本計画の概要(S49策定)

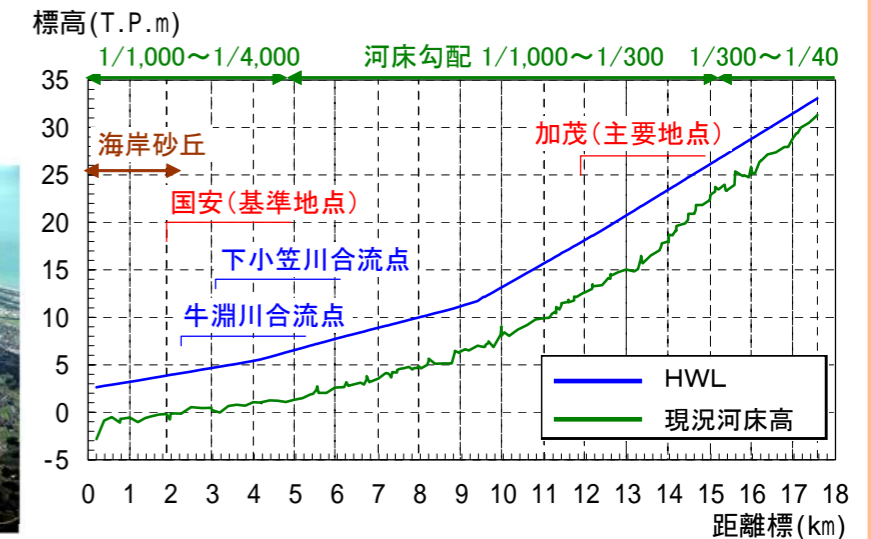
河口部は砂丘で地盤が高く、中下流部は低平地を形成

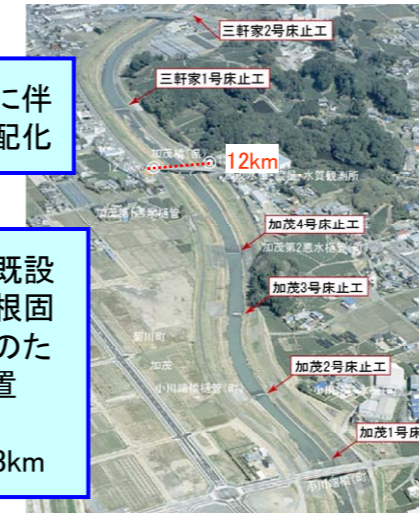
橋梁の基礎等の洗掘対策

捷水路の整備に伴い河床の急勾配化

橋梁の基礎や既設の低水護岸の根固めの洗掘防止のため床止工を設置
・橋梁46橋
・低水護岸約53km

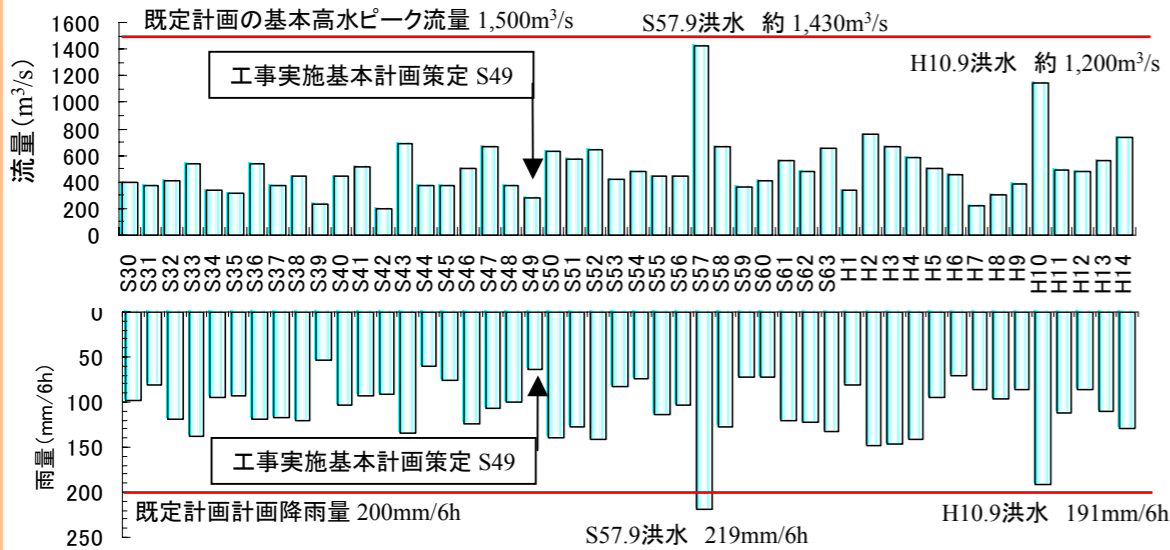
国安地点

・昭和57年、平成10年に基準地点国安において計画規模相当の洪水が発生、また、上流の主要地点加茂において計画高水流量を大きく超過

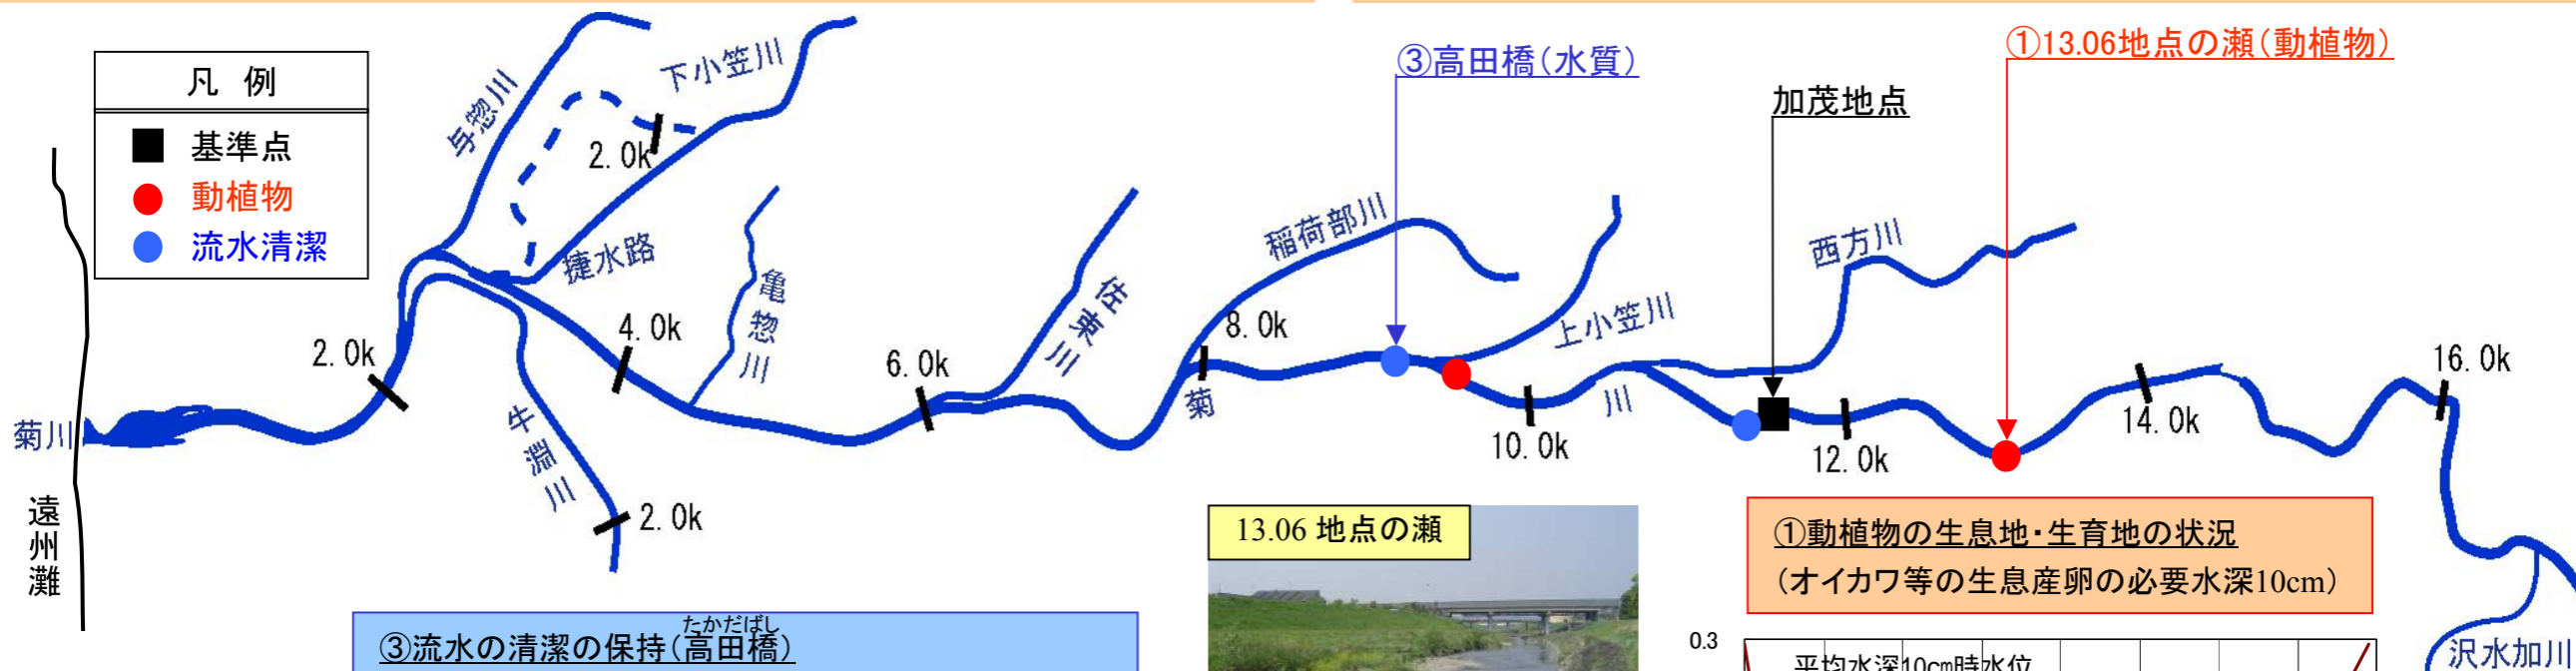
流量縦断図(かんがい期における正常流量: 4/11~9/30)

加茂地点、かんがい期おおむね0.5m³/s

【正常流量の設定】加茂地点の正常流量は、下流における必要流量から算出している。

$$\text{正常流量}(0.505\text{m}^3/\text{s}) = \text{維持流量}(0.480\text{m}^3/\text{s}) + \text{水利流量}(0.025\text{m}^3/\text{s}) - \text{流入・還元量}(0.0\text{m}^3/\text{s})$$

- 維持流量(動植物の保護)
- 維持流量(流水の清潔の保持)
- 支川流入・農水還元
- 水利使用
- 区間別維持流量包絡線

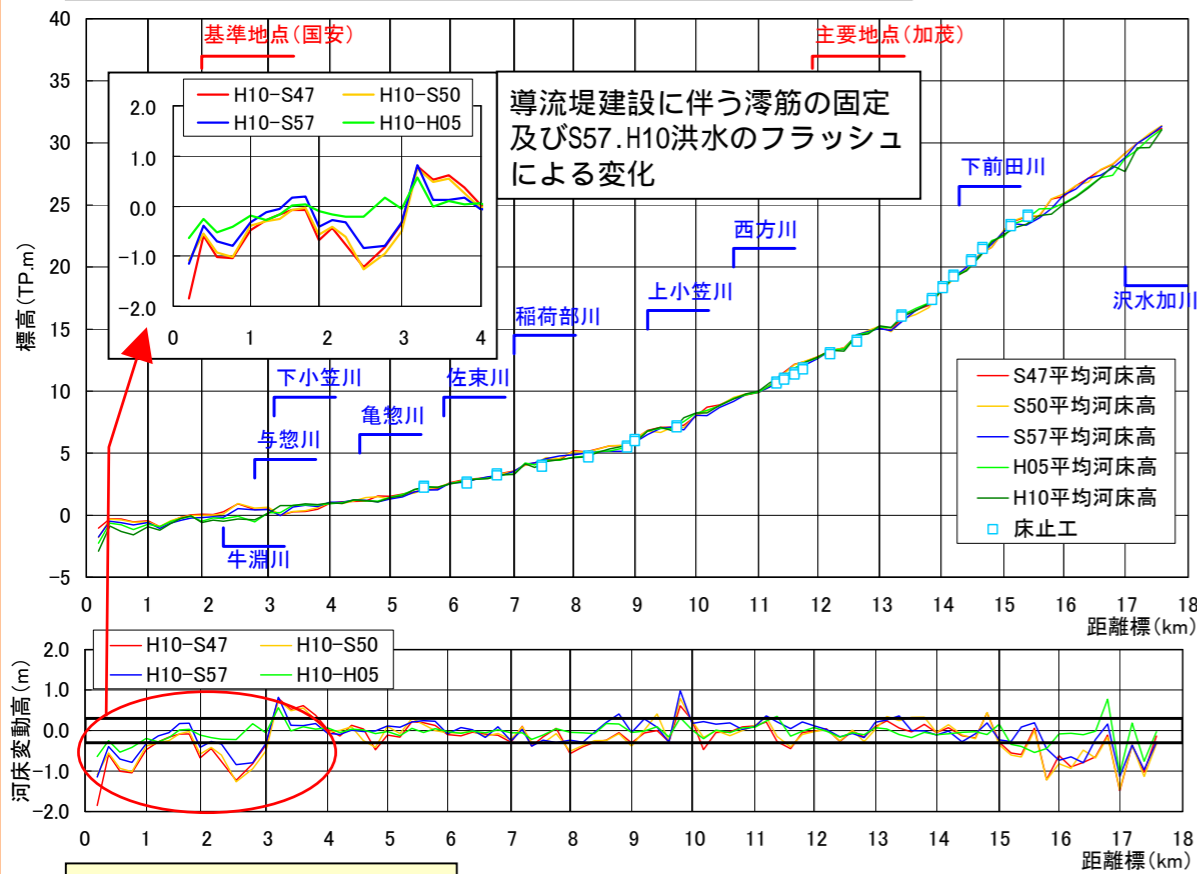
低水路平均河床高縦断図(上段)、河床変動縦断図(下段)

上流域における崩壊地は少なく、地形もなだらかであることから土砂生産は少ない
 全川的には河床変動高は概ね±30cm程度で安定
 (捷水路整備に併せて設置した床止工により河床高固定)
 河口付近については昭和57年9月洪水により河床低下
 今後も引き続きモニタリングを実施

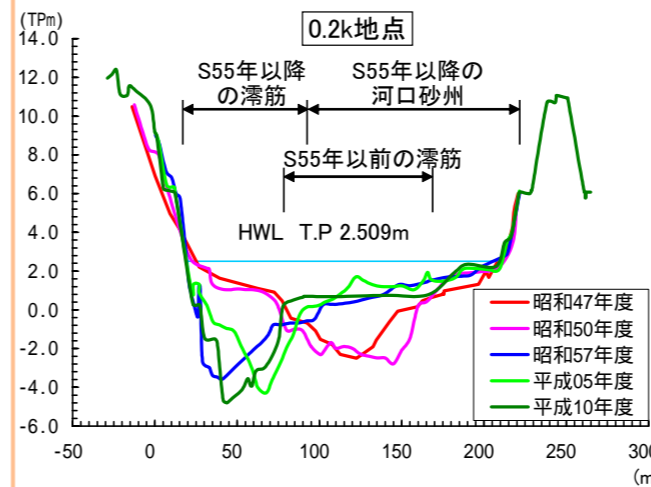
◆河口砂州(0.2k)の横断図

S55年の導流堤試験施工以降、滞筋は左岸側で安定している。

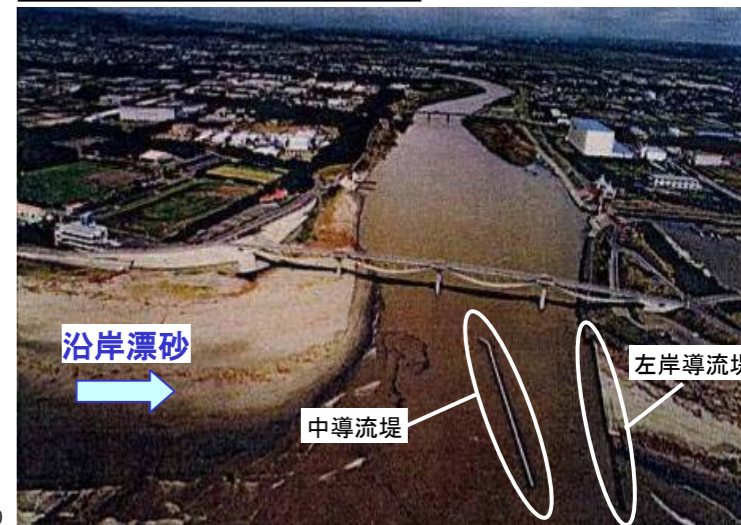
平成10年9月撮影(洪水後の砂州フラッシュ状況)
