# 菊川水系河川整備基本方針

土砂管理等に関する資料（案）

平成17年11月14日

国土交通省河川局

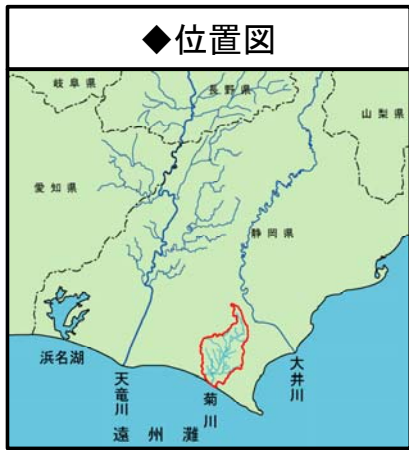
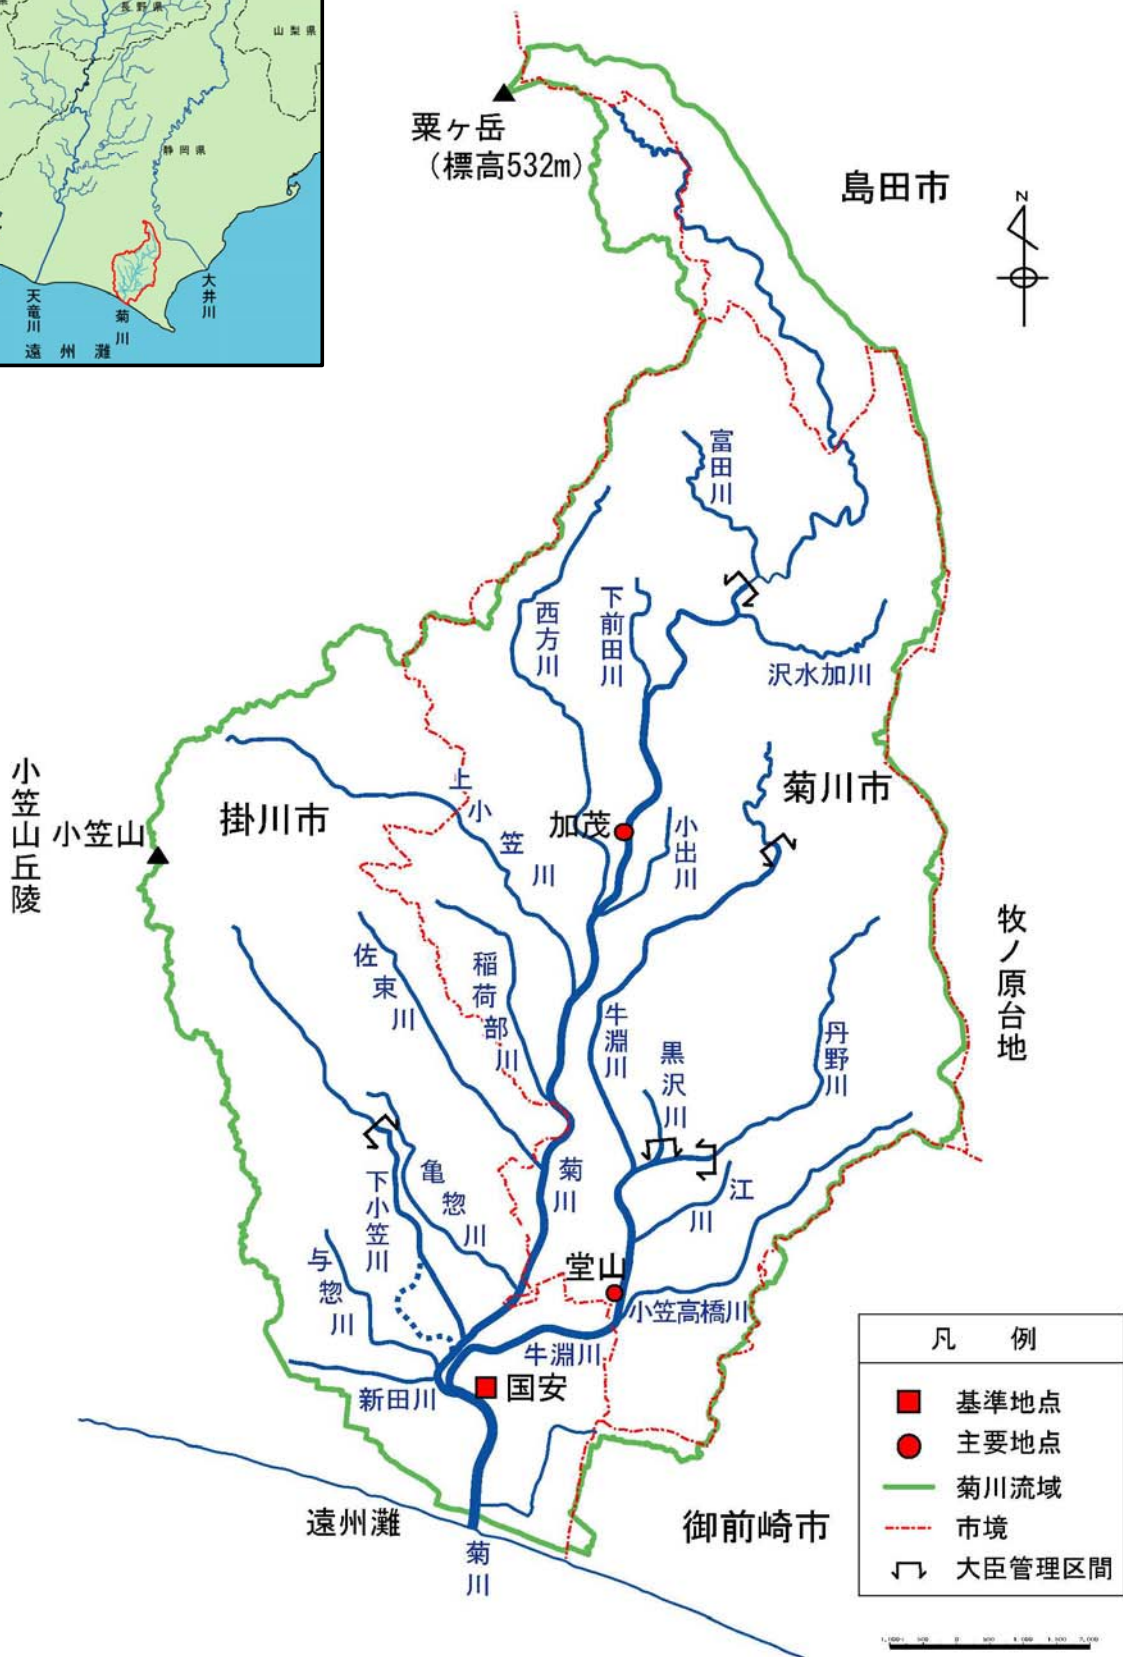
图 1-1 菊川流域图

菊川は、静岡中西部の太平洋側に位置し、その源を掛川市粟ヶ岳(標高 532m)に発し、東の牧ノ原台地、西の小笠山丘陵に挟まれた低平地を蛇行しながら南に流下し、下小笠川や牛淵川等多くの支川を合わせ、遠州灘に注ぐ幹川流路延長 28 km、流域面積 158 km<sup>2</sup> の一級河川である。

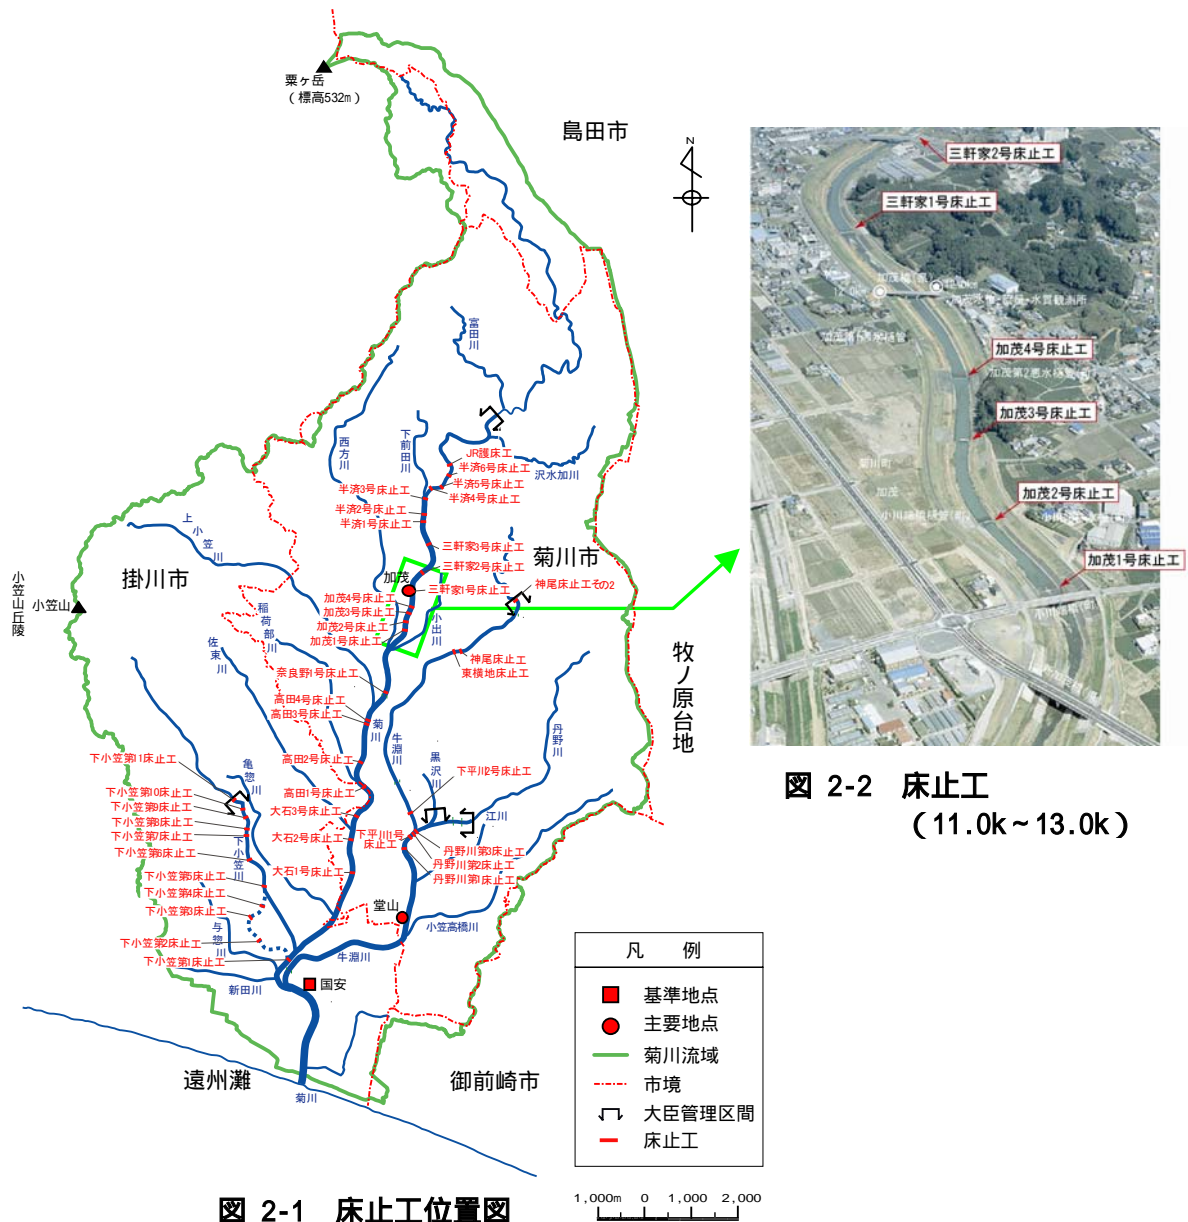
図 2-1 床止工位置図

現在、菊川は度重なる浸水被害を軽減するため、かつての蛇行河川を捷水路に改修した河川で、その改修に合わせて河床維持対策として床止工が多く設置されている。菊川直轄管理区間には床止工が 21 基ある。

また、菊川では、洪水をできるだけ早く河口部まで流下させるよう捷水路を整備しており、河床の急勾配化による既設の低水護岸基礎等の洗掘防止のため床止工を設置している。

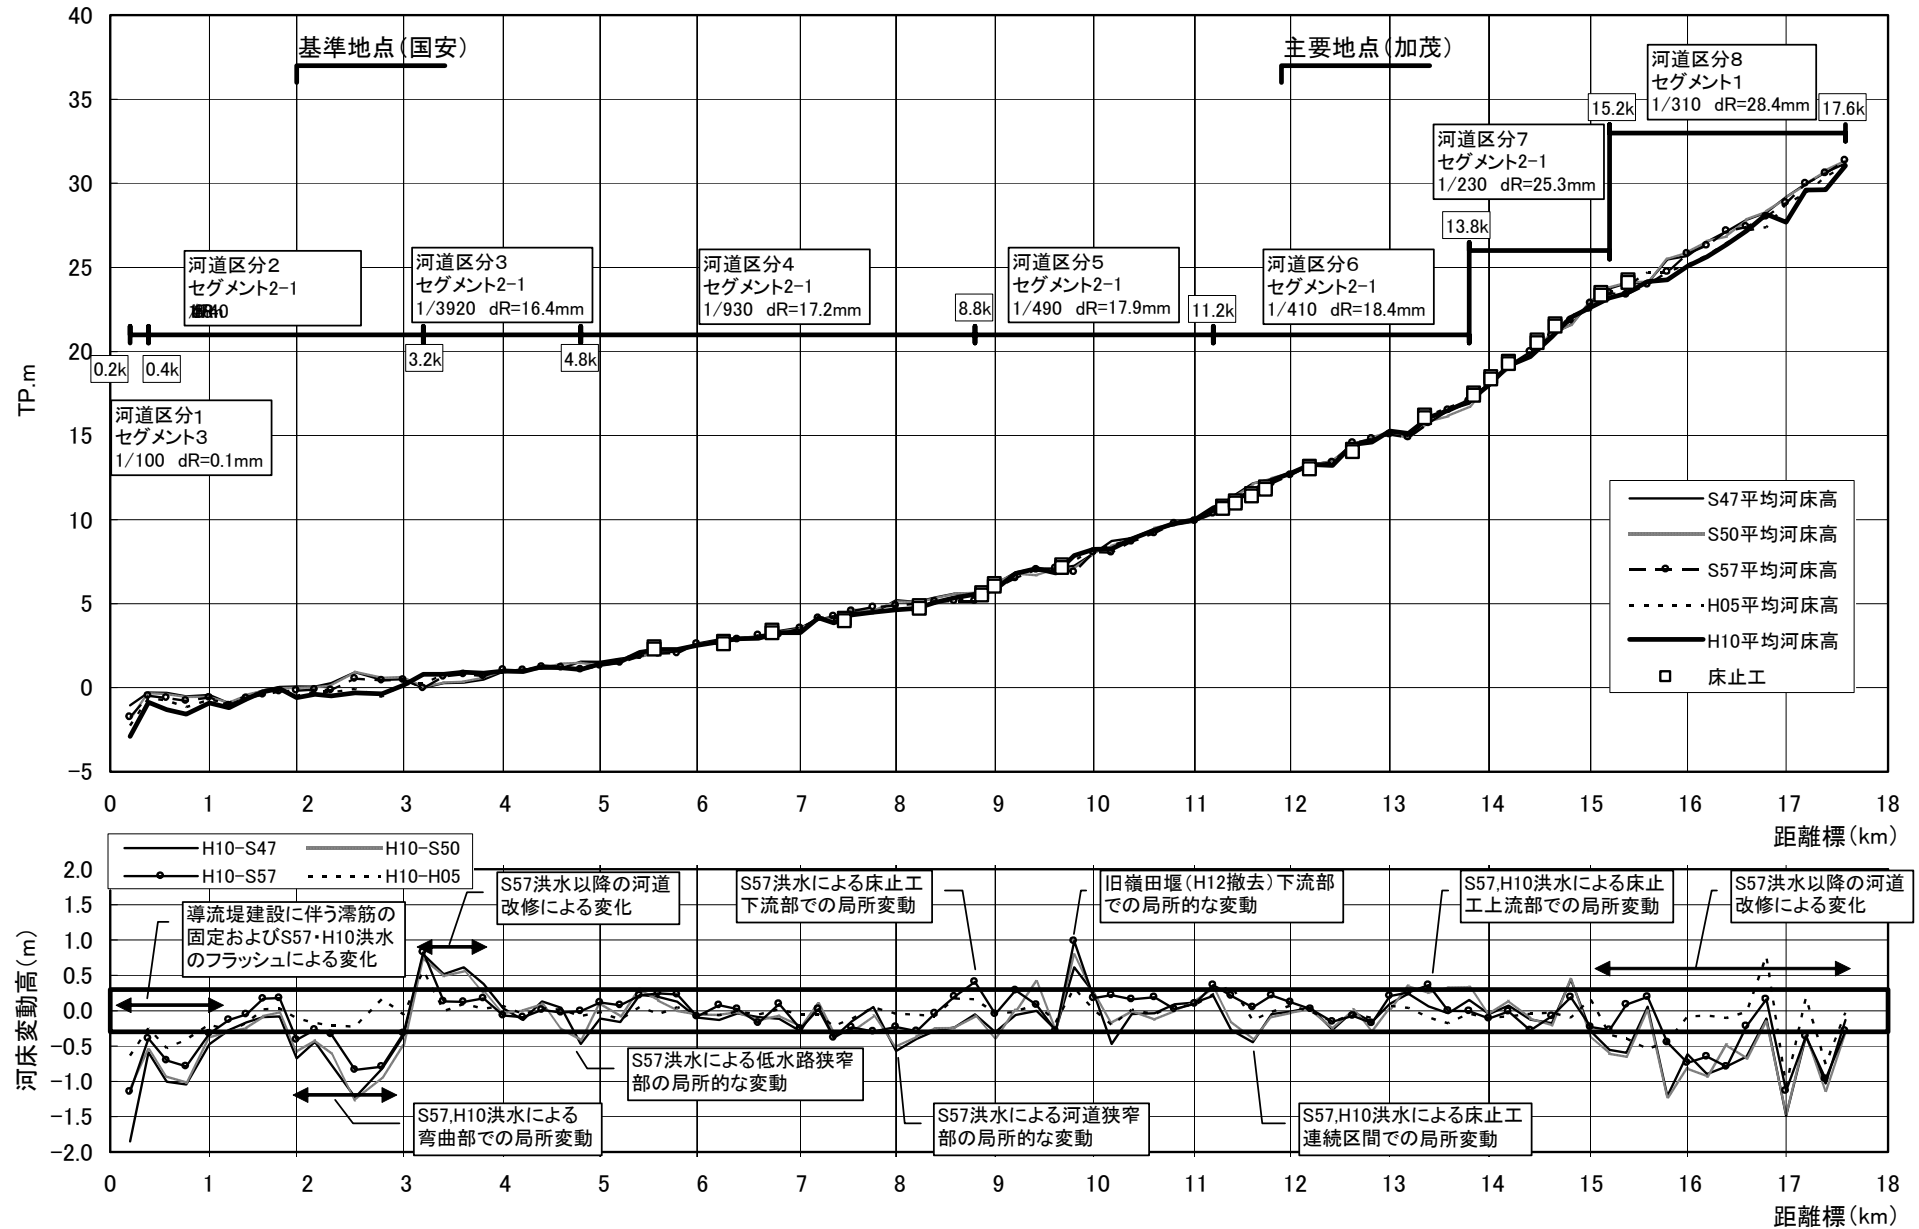
図2-3 低水路平均河床高縦断面図(上段)、河床変動縦断面図(下段) (菊川)

既往 26 年間の低水路平均河床高は、縦断的及び経年的に全川にわたって侵食、堆積の大きな変動が見られない。また、河床変動高は、経年的に概ね ± 30 cm 程度の間での変動であり河床は安定している。

既往 26 年間（S47 年～H10 年）における河床の状況について次頁以降に整理した。この間に、昭和 57 年 9 月洪水（基準地点国安の実績流量は既往最大）、平成 10 年 9 月洪水等が発生した。
