# 特徴と課題（洪水と治水対策）

鳴瀬川水系

特徴と課題（基本高水のピーク流量の検証）

# 特徴と課題（計画高水流量）

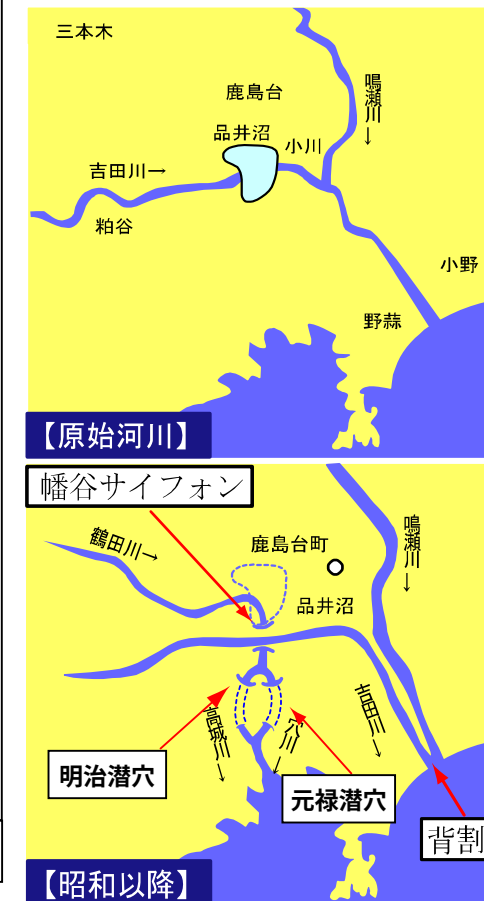
## 吉田川と鶴田川の分離

- 原始河川  
品井沼周辺は洪水被害が頻発
- 江戸時代（元禄の工事）  
品井沼の水を松島湾への排水工事を  
実施し、新田を開発
- 明治時代  
明治潜穴により洪水被害を軽減
- 大正～昭和初期  
サイフォンで鶴田川を別流域
- 昭和以降  
鳴瀬川から吉田川への逆流防止  
のため背割堤を建設

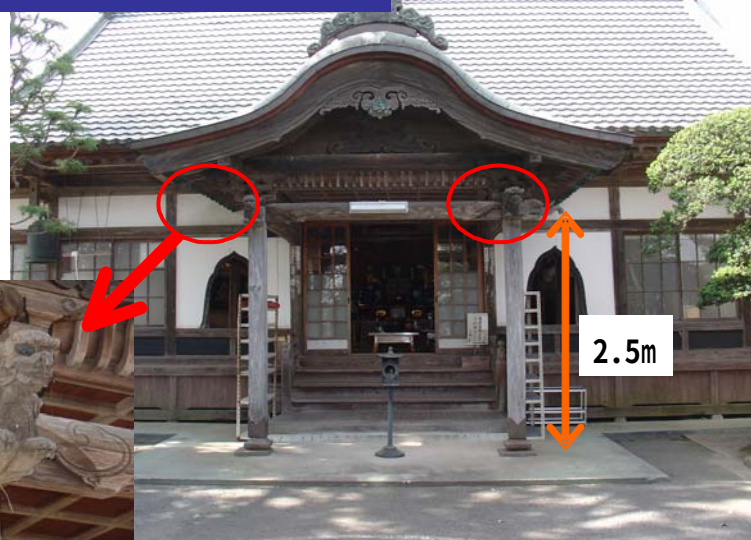
円通院(三本木付近)

「円通院の向拝には元来左右に対をなす象の装飾があったが、左側の装飾は明治43年の洪水により流失」（三本木町円通院住職からの聞き取り）

当時川岸にあった円通院の向拝の飾りの高さまで流水が達したものと想定

向拝が水没した状況から、浸水深は2.5m程度と推定され、当時の地盤高約19.5mであることから、痕跡水位は、T.P.+22.0mと推定

流出再現により求めたハイドロを用いて、氾濫計算を行った結果、三本木付近にある円通院の痕跡水位（T.P.22.0m）と、基本高水のピーク流量（4,100m<sup>3</sup>/s）相当流下時の氾濫水位がほぼ一致

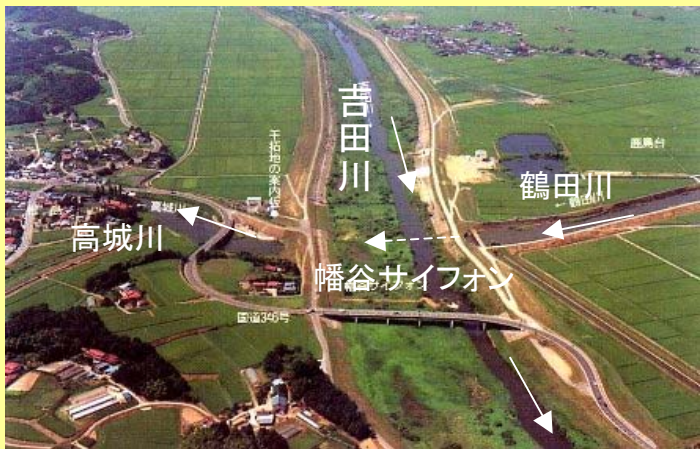
歴史的構造物(幡谷サイフォン)

洪水防御のため、幡谷サイフォンにより品井沼流域を分離

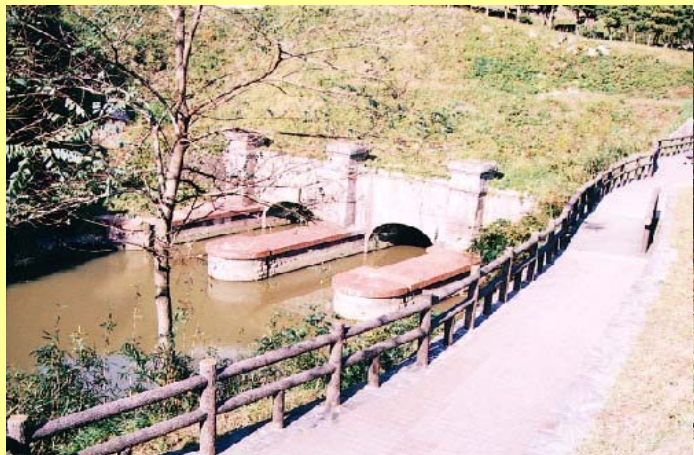
歴史的構造物(明治潜穴)

洪水防御のため明治潜穴を開削(1910年)  
[土木学会近代土木遺産2000選に選定]

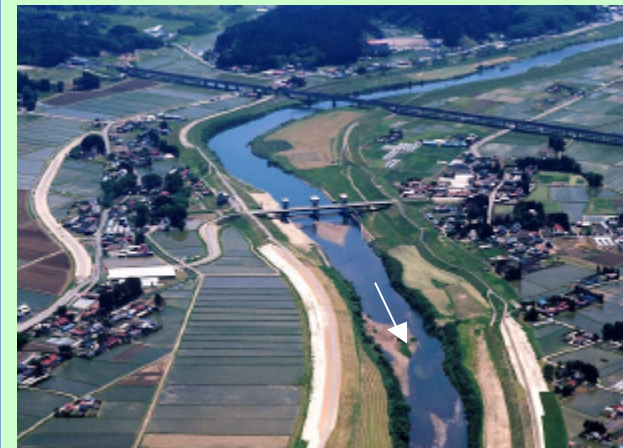
桑折江堰 (H15完成)  
河床安定と農業用水の確保を目的に設置  
＊農水省との共同事業により建設
