九頭竜川の諸元  
 流域面積 2,930km<sup>2</sup>  
 幹川流路延長 116km  
 流域内人口 約64万人  
 想定氾濫区域面積 365km<sup>2</sup>  
 想定氾濫区域内人口 約42万人  
 関係市町村 7市11町1村

主な洪水と治水計画の変遷

S.54工事实施基本計画の概要

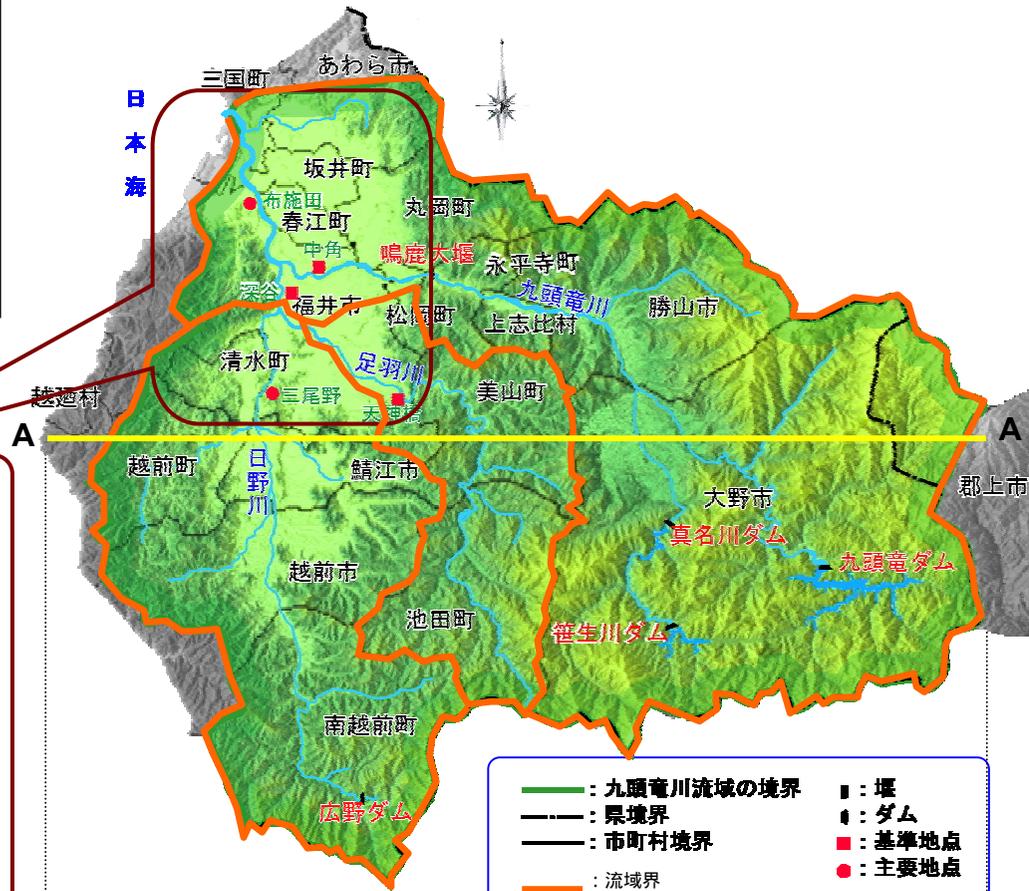
— : 九頭竜川流域の境界  
 - - - : 県境界  
 — : 市町村境界  
 — : 流域界  
 ■ : 堰  
 ■ : ダム  
 ■ : 基準地点  
 ● : 主要地点

流域は、九頭竜川本川、日野川、足羽川の3つに大きく分かれる。

流域は山地によって周囲を囲まれ、中央には南北に走る越前中央山地によって流域が九頭竜川と日野川に東西に分かれ、その中央を足羽川が越前中央山地から流下。

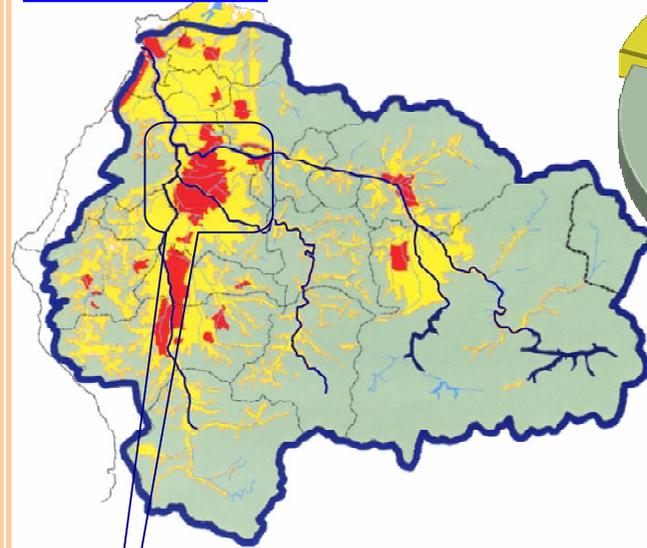
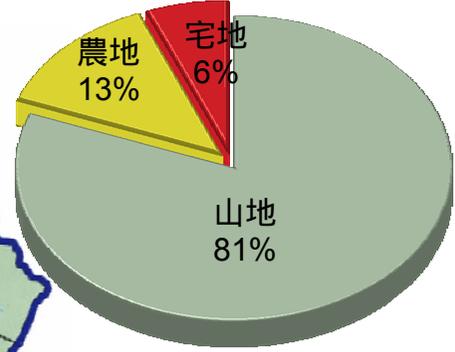
土地利用

凡例	
記号	種別
■	宅地
■	農地
■	山地

- ・ 福井平野や武生盆地は、肥沃な沖積平野であったことから、農業を中心として発展。
- ・ 稲作は耕地面積の約9割を占め、コシヒカリの生産は全国で10位。
- ・ 近年では、福井市を中心に商業・サービス業などの第3次産業が多数立地。

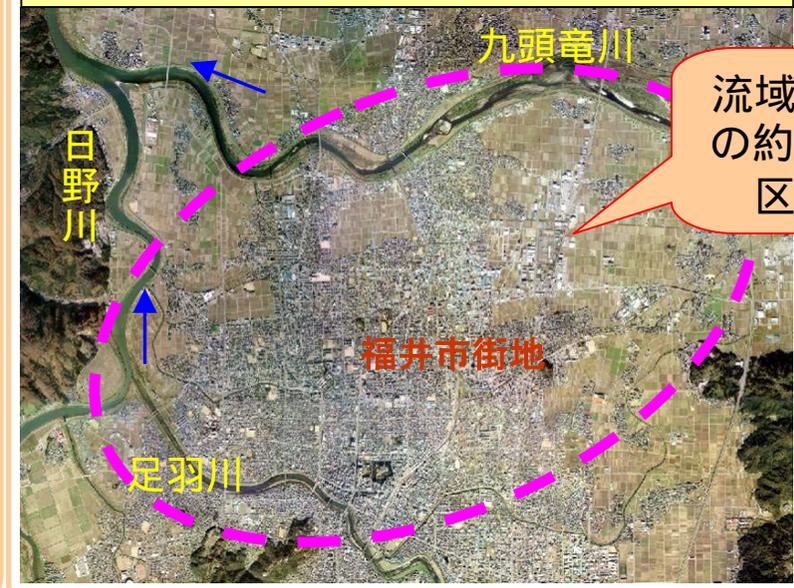
九頭竜川、日野川、足羽川に囲まれた地域に、人口や資産が集中する福井市街地を抱えている。

流域全体の資産の約70%がこの区域に集中

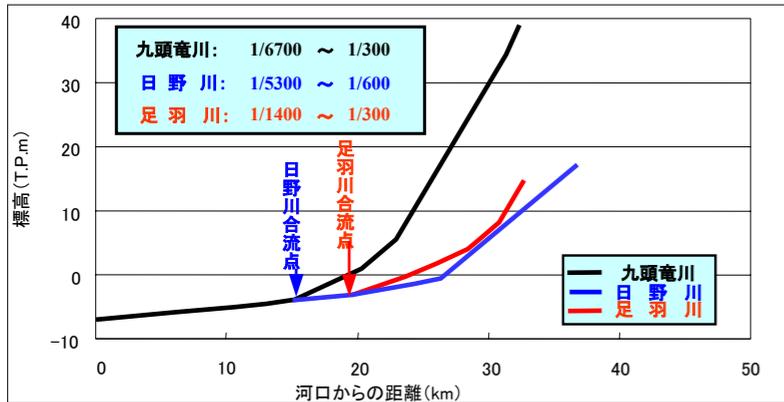
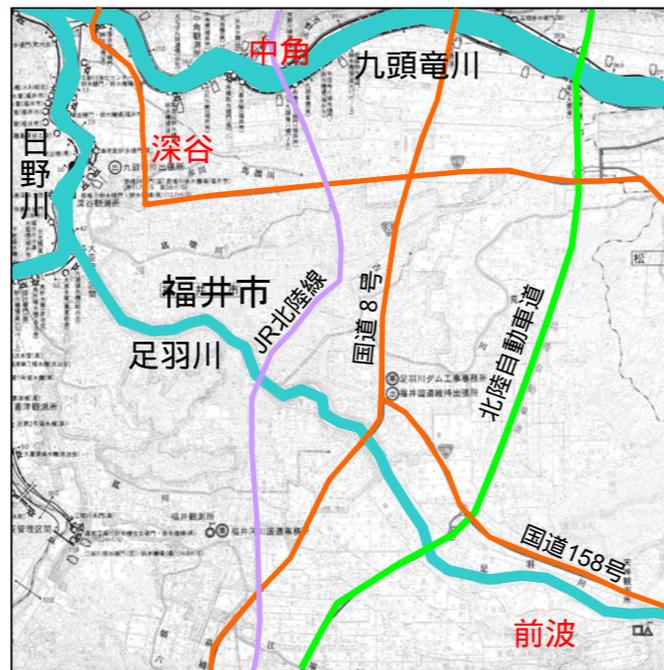
地形特性

九頭竜川、日野川、足羽川の3川が沖積平野に流れ出る地点から河床勾配が急変し緩勾配となることから、沖積平野に形成されている福井市街地付近で浸水被害が発生しやすい

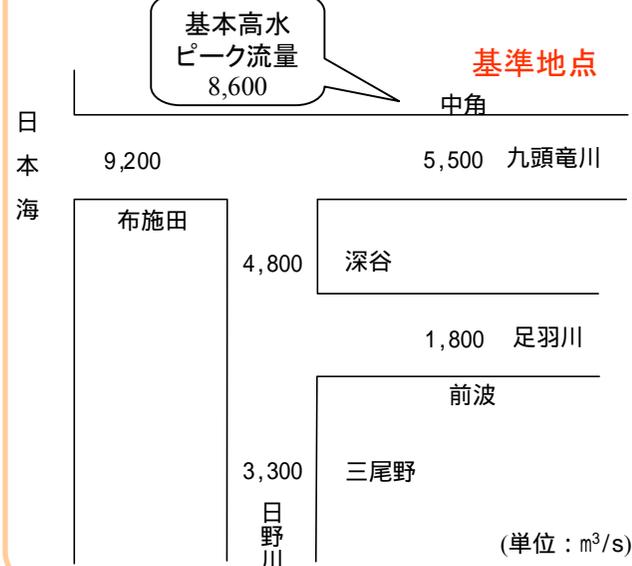
工事实施基本計画流量配分図

〔基本高水のピーク流量とダム河道配分〕 (単位：m<sup>3</sup>/s)

河川名	基準地点	計画規模	基本高水ピーク流量	計画高水流量	調節量
九頭竜川	中角	1/150	8,600	5,500	3,100

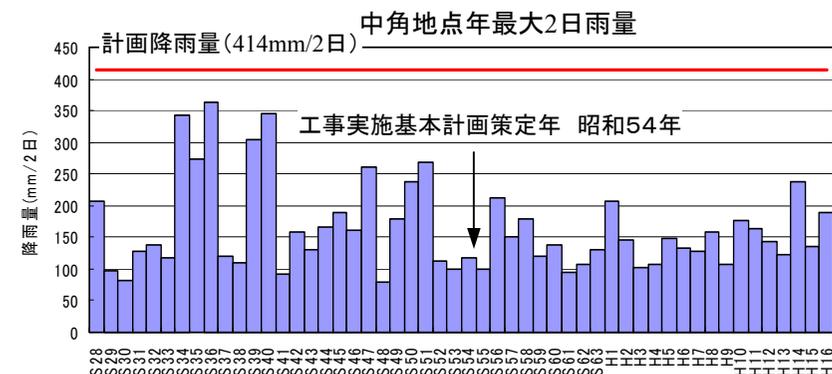
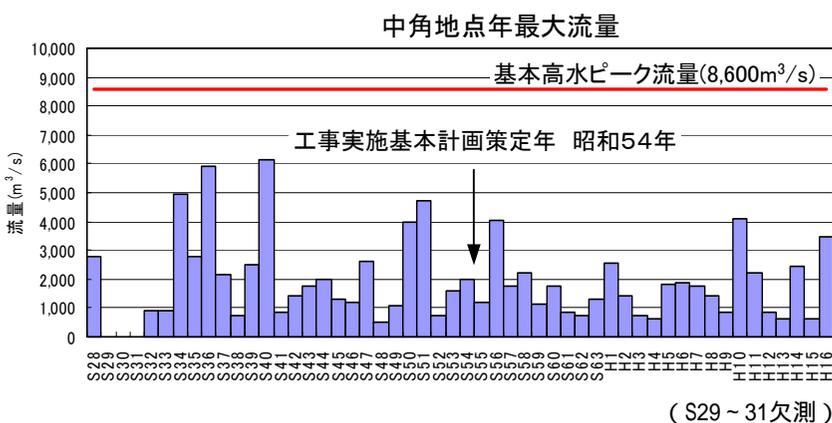
年最大流量等の経年変化

既定計画策定後に計画を変更するような大きな出水は発生していない。

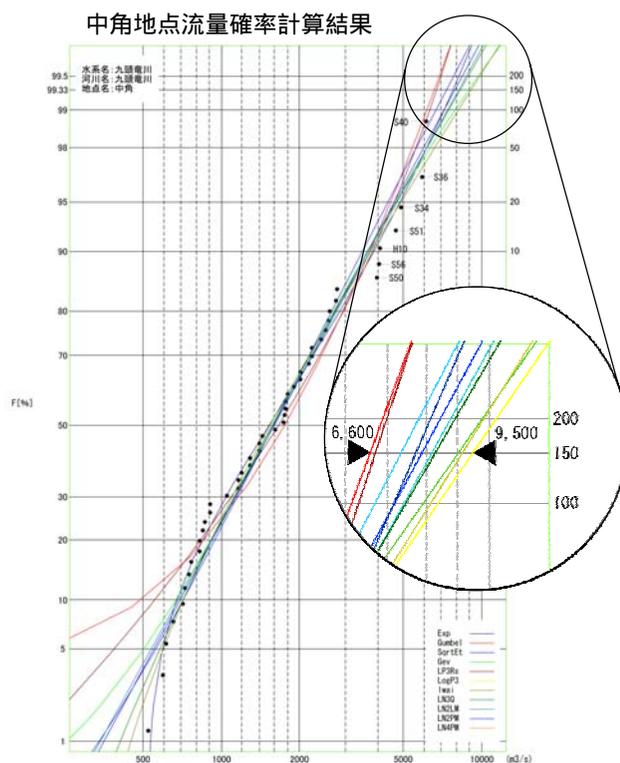
流量確率による検証

蓄積された流量データ(S28,S32～H15の48ヶ年)を確率統計処理し検証。中角地点における1/150確率規模の流量は、6,600m<sup>3</sup>/s～9,500m<sup>3</sup>/sと推定

検証の結果、基準地点中角における既定計画の基本高水ピーク流量は妥当である。

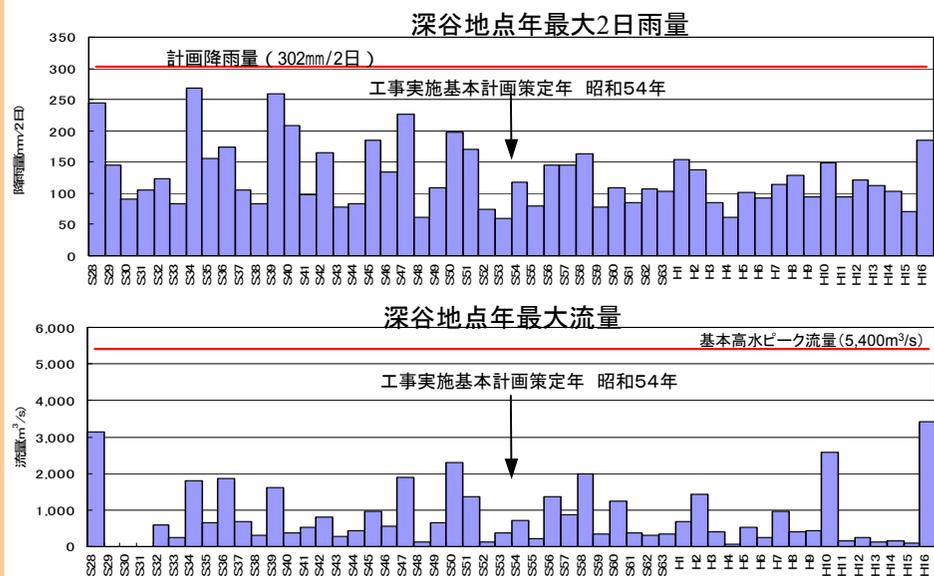
日野川

既定計画策定後に計画を変更するような大きな出水は発生していない。福井豪雨での足羽川天神橋地点における氾濫戻し流量は2,400m<sup>3</sup>/sであり、基本高水のピーク流量を超えてはいない。

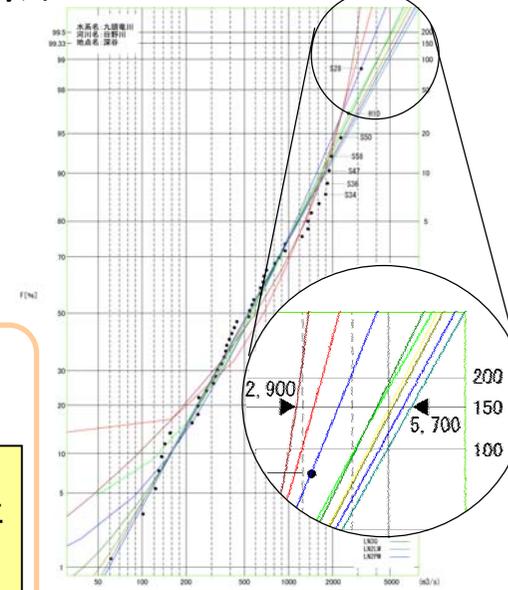
日野川 深谷地点流量確率計算結果

蓄積された流量データを確率統計処理し検証。1/150確率規模の流量は、深谷地点において2,900m<sup>3</sup>/s～5,700m<sup>3</sup>/s、天神橋地点において1,900m<sup>3</sup>/s～2,900m<sup>3</sup>/sと推定。

検証の結果、基準地点深谷、天神橋における基本高水のピーク流量は妥当である。

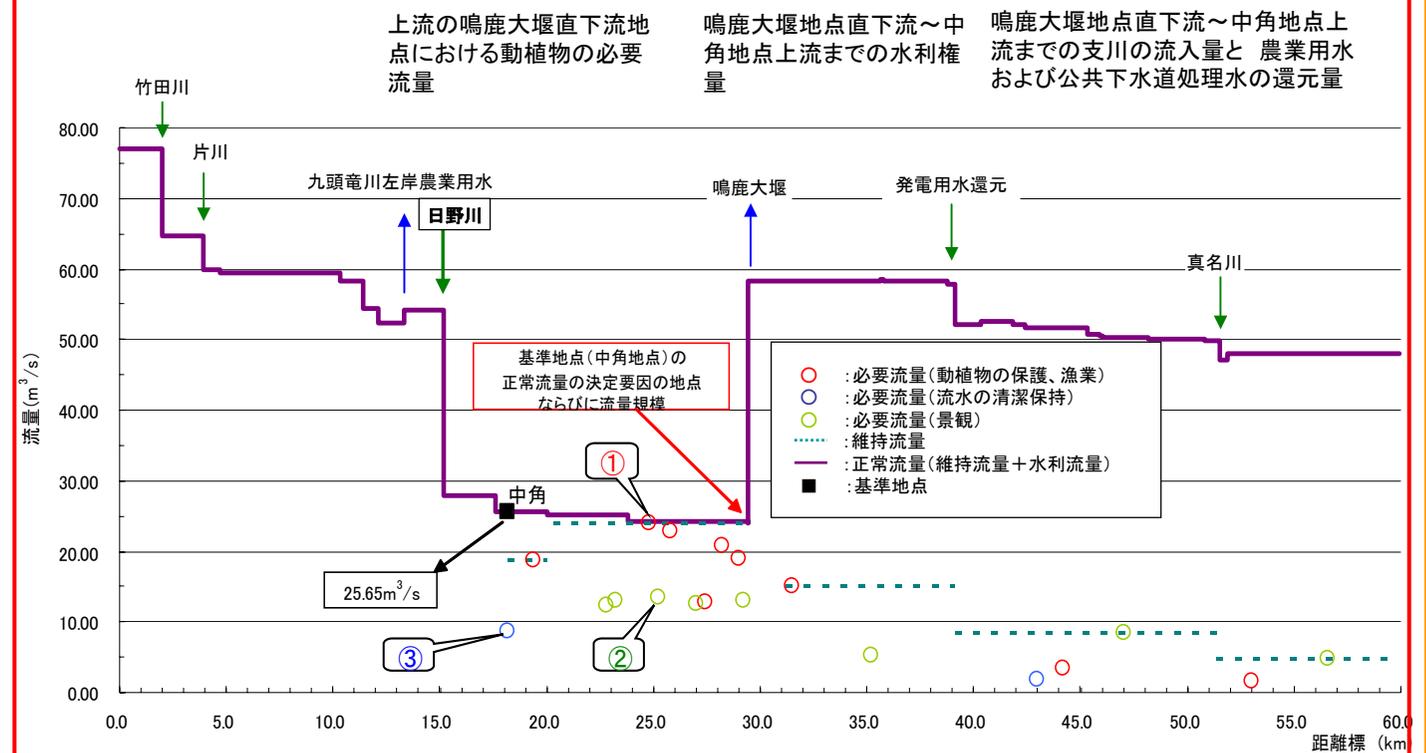
流量縦断図(9月~11月における正常流量)

中角地点  
9月~11月 概ね26m³/s

【正常流量の設定】中角地点の正常流量は、上流における必要流量から算出している。

正常流量(25.65m³/s) = 維持流量(24.10m³/s) - 水利権量(0.02m³/s) + 流入・還元量(1.57m³/s)

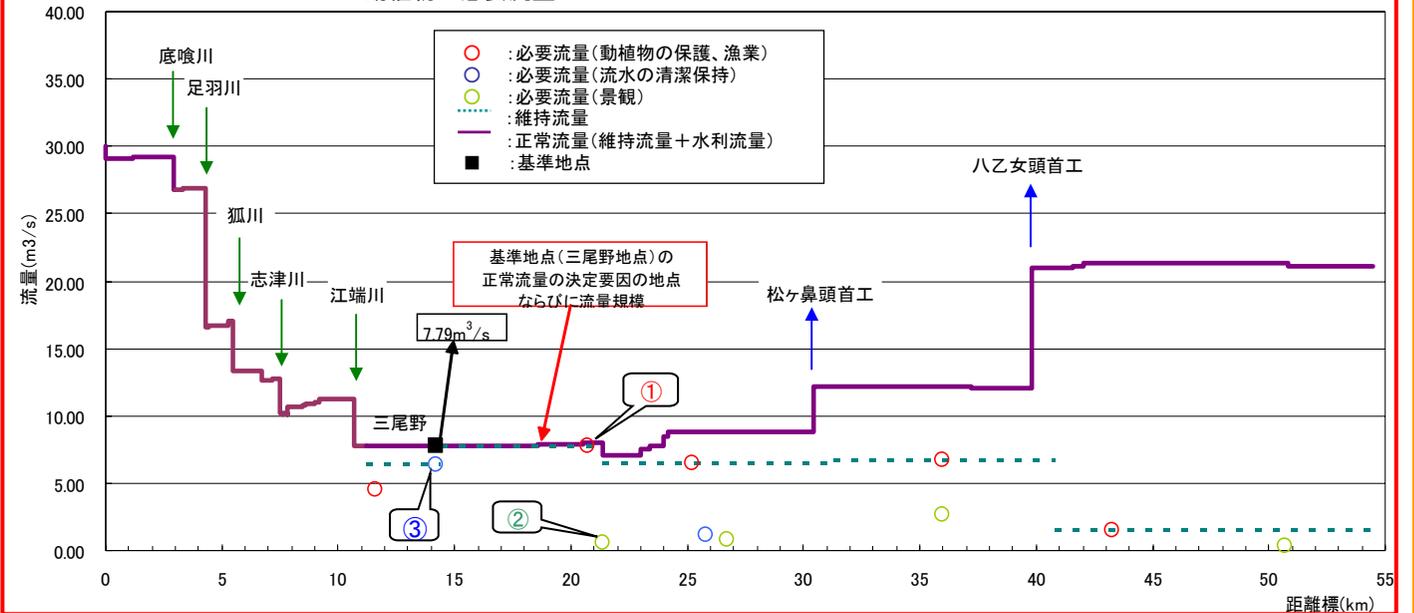
流量縦断図(3月～11月における正常流量)

三尾野地点  
3月～11月 概ね8m³/s

【正常流量の設定】三尾野地点の正常流量は、上流における必要流量から算出している。

正常流量(7.79m³/s) = 維持流量(7.77m³/s) + 流入量(0.02m³/s)

丹南橋上流の瀬における動植物の必要流量  
14.4～21.4kにおける支川の流入量

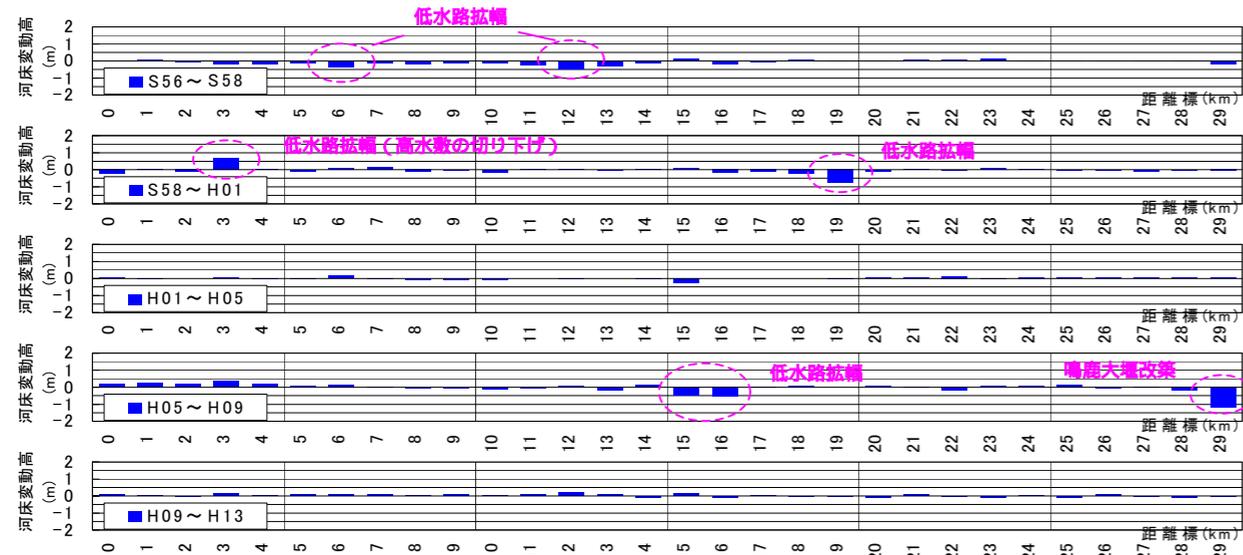
九頭竜川の河床高の経年変化

土砂動態は概ね安定。現況河道を基本とした河道計画により今後も水系全体の土砂バランスを維持。

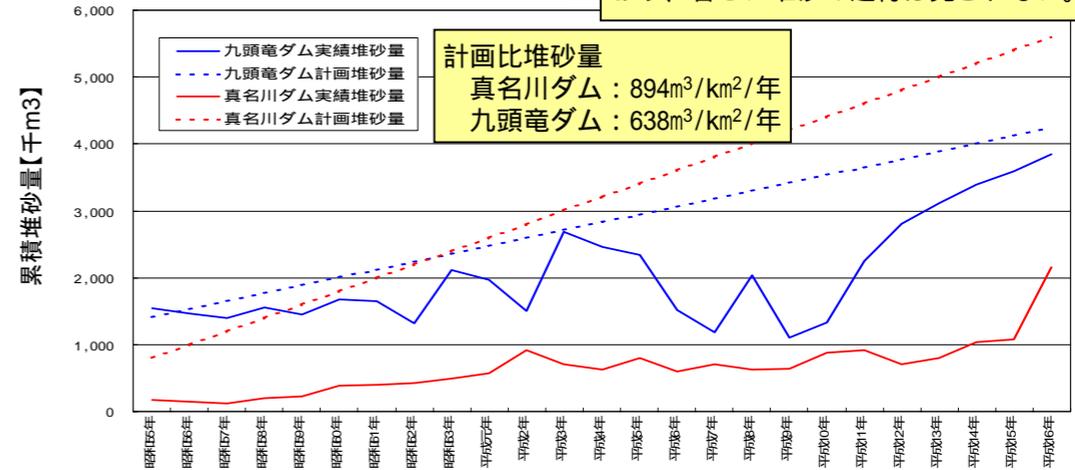
真名川ダム・九頭竜ダムの堆砂状況

両ダム共に、堆砂量は計画以下で推移しており、著しい堆砂の進行は見られない。

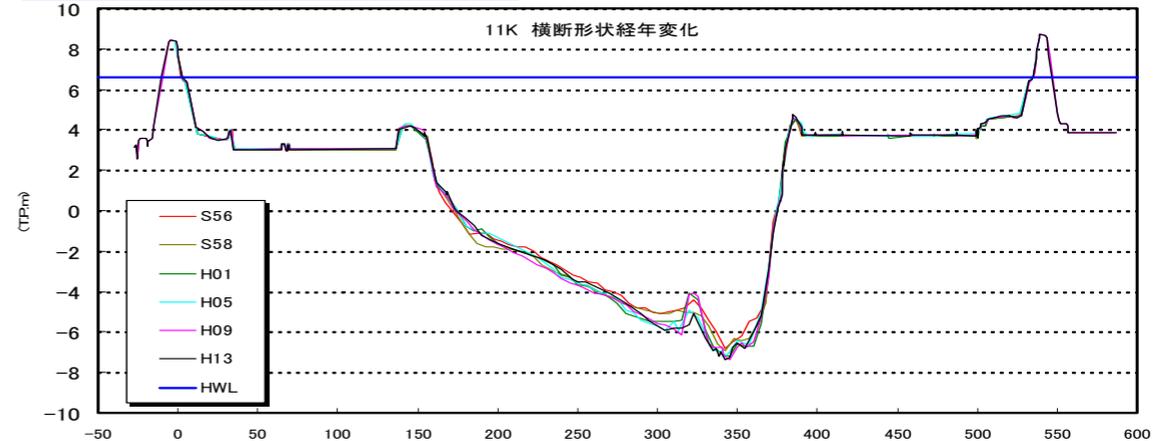
下流部の横断形状の経年変化

顕著な変動傾向は見られず、安定している。
