特徴と課題（洪水と治水対策）

特徴と課題（基本高水のピーク流量の検証）

特徴と課題（計画高水流量）

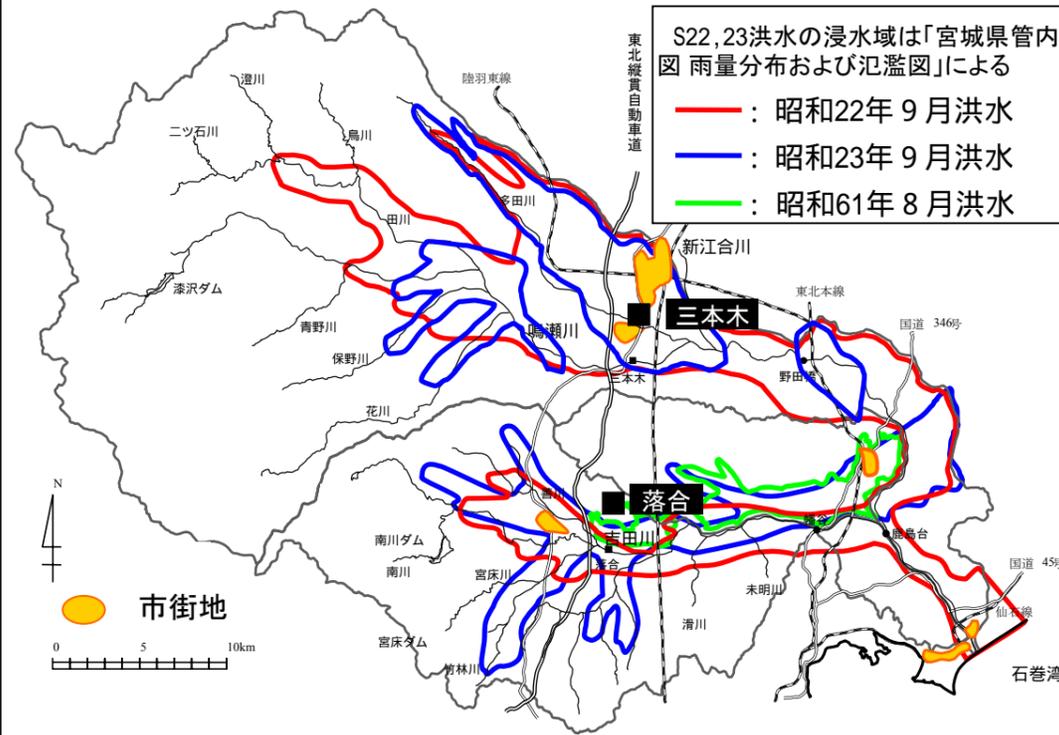
既往洪水浸水区域図（S22.9、S23.9、S61.8洪水）

カスリン台風（昭和22年9月）、アイオン台風（昭和23年9月）により甚大な被害

閉鎖型氾濫地形により長期間にわたる浸水被害

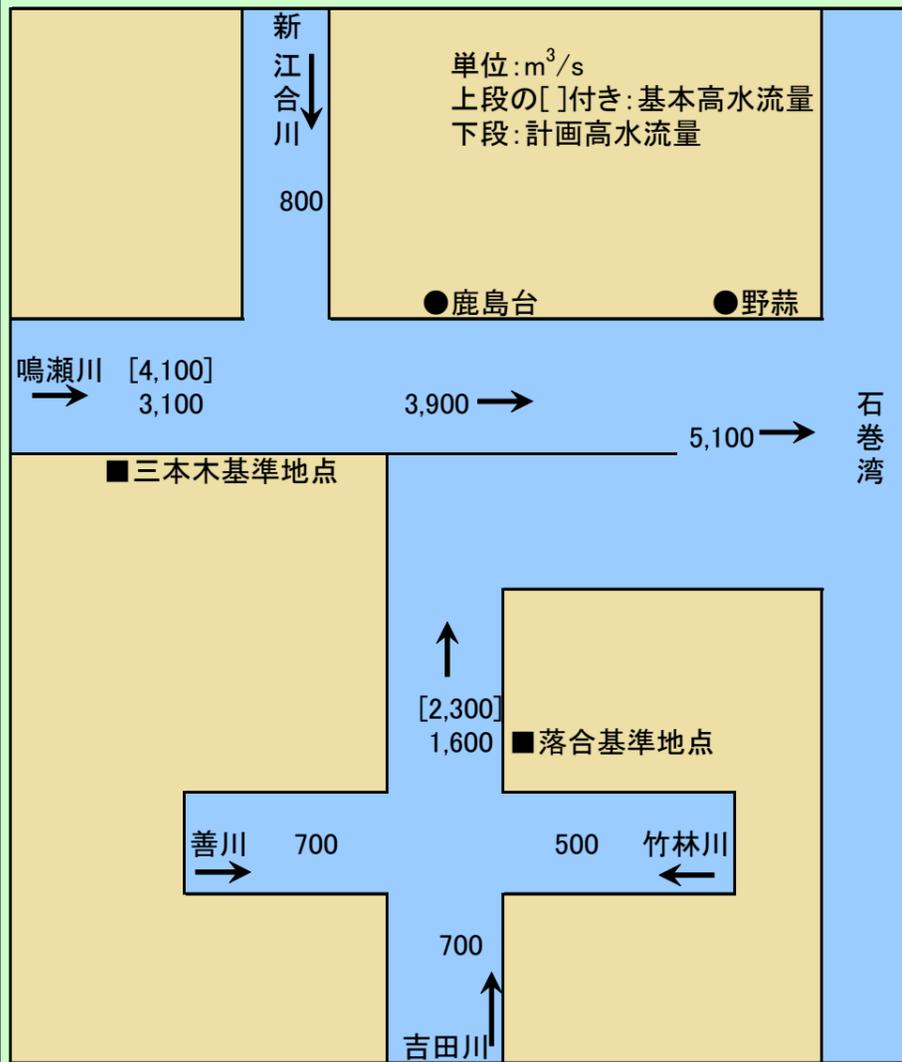
■工事实施基本計画流量配分図

計 画 規 模	1/100	
計 画 降 雨 量	鳴瀬川（三本木）	312mm/2日
	吉田川（落合）	335mm/2日
基本高水のピーク流量	鳴瀬川（三本木）	4,100m ³ /s
	吉田川（落合）	2,300m ³ /s
計 画 高 水 流 量	鳴瀬川（三本木）	3,100m ³ /s
	吉田川（落合）	1,600m ³ /s

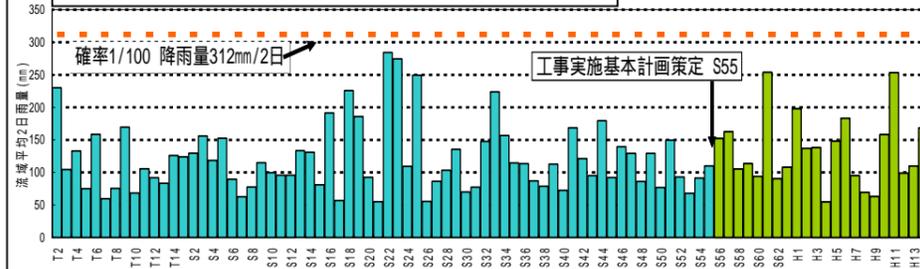
鳴瀬川三本木地点 年最大2日雨量データ

既定計画策定後に計画を変更するような大きな出水は発生していない。

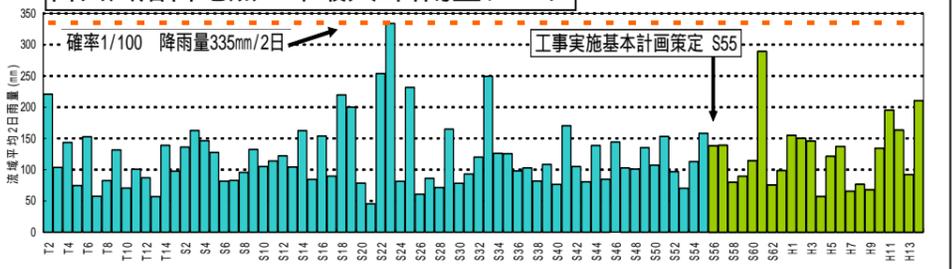
吉田川落合地点 年最大2日雨量データ

既定計画策定後に計画を変更するような大きな出水は発生していない。

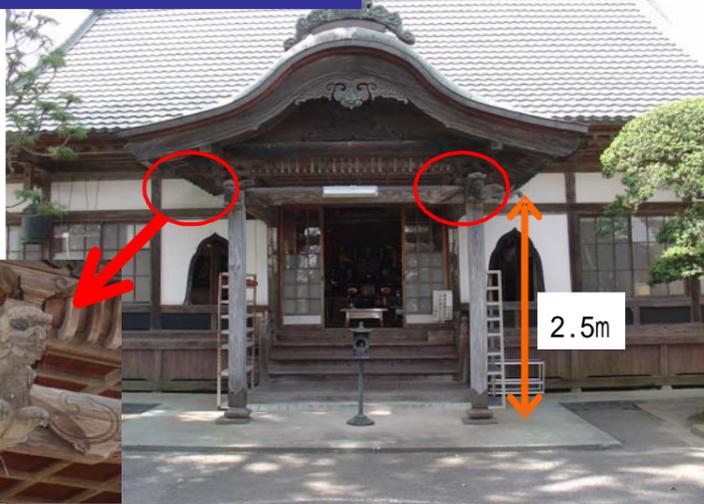
円通院(三本木付近)

当時川岸にあった円通院の向拝の飾りの高さまで流水が達したものと想定

向拝が水没した状況から、浸水深は2.5m程度と推定され、当時の地盤高約19.5mであることから、痕跡水位は、T.P.+22.0mと推定

流出再現により求めたハイドロを用いて、氾濫計算を行った結果、三本木付近にある円通院の痕跡水位（T.P.22.0m）と、基本高水のピーク流量（4,100m³/s）相当流下時の氾濫水位がほぼ一致

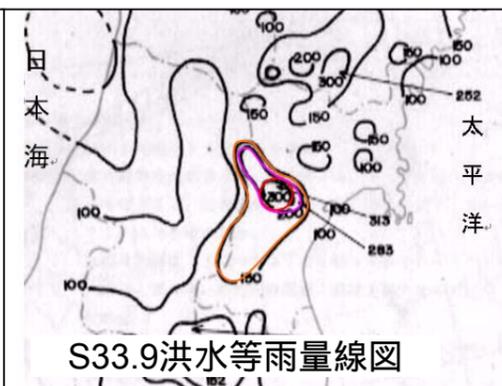
M43.8洪水等雨量線図

等雨量線図は降り始めから降り終わりまでの総雨量

明治43年8月洪水と昭和33年9月洪水の雨量分布図を比較すると、宮城・山形県境の奥羽山脈沿いに雨量分布の中心が発生しており、ほぼ同様な降雨状況であったと推定

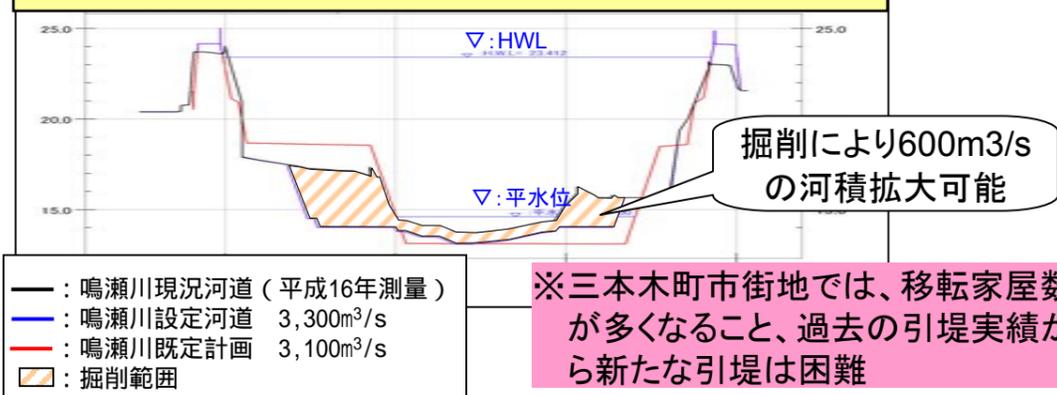
三本木地区代表横断面図（三本木A - A地点）

→三本木地区において河床勾配、洪水時の流速、過去の被害実績等から設定した堤防の保護に最低限必要な高水敷幅を確保して掘削すると、3,300m³/sの流下能力を確保可能

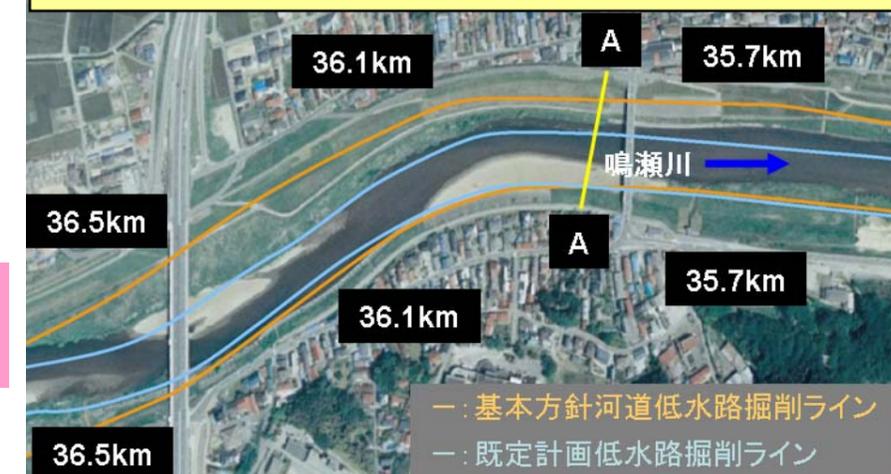
三本木地区平面図

○鳴瀬川については、三本木町市街地において、引堤等に対応できる余裕が最小

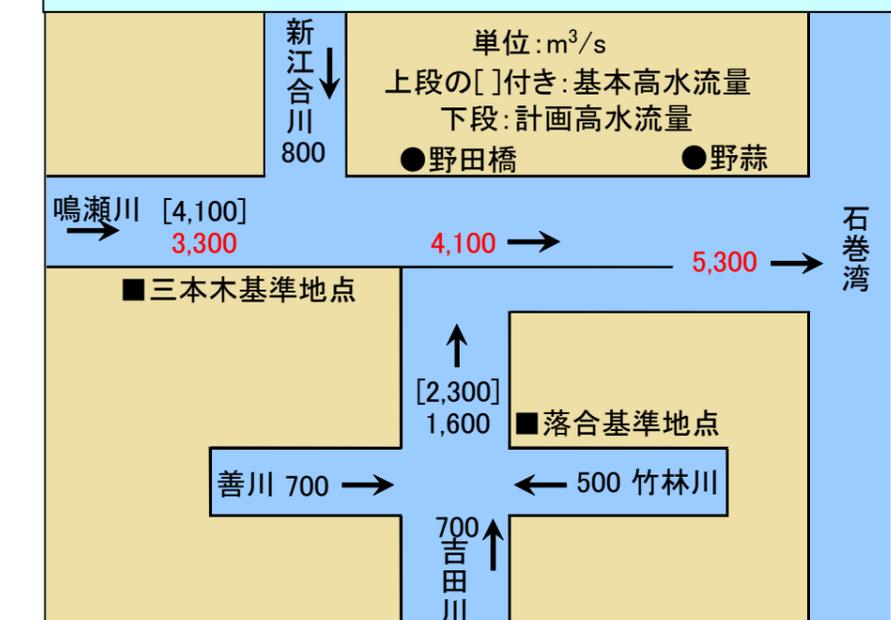
河川整備基本方針流量配分図(案)

○計画高水流量については、現況の流下能力をふまえ、社会的、地形的に可能な限り河道掘削で対応することとし、それ以上を洪水調節施設で調節

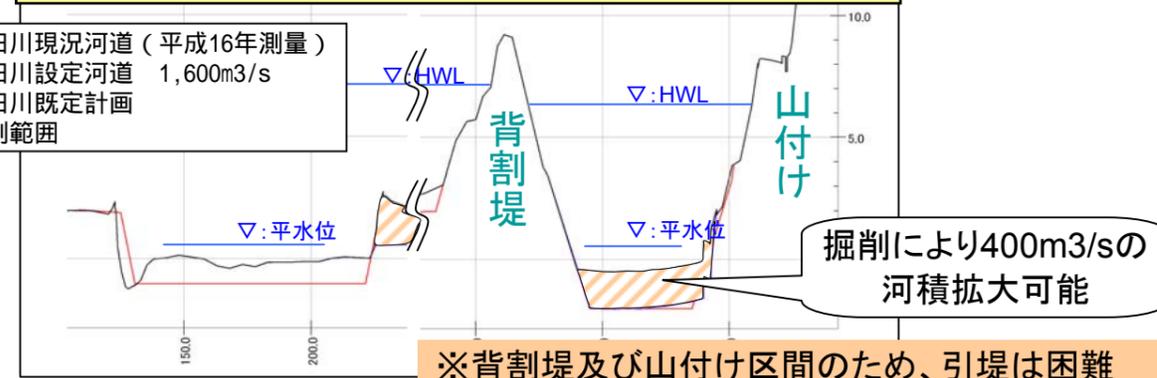
背割堤区間横断面図（B - B地点）

→背割堤区間において現行の川幅を最大限生かして掘削すると、1,600m³/sの流下能力を確保可能

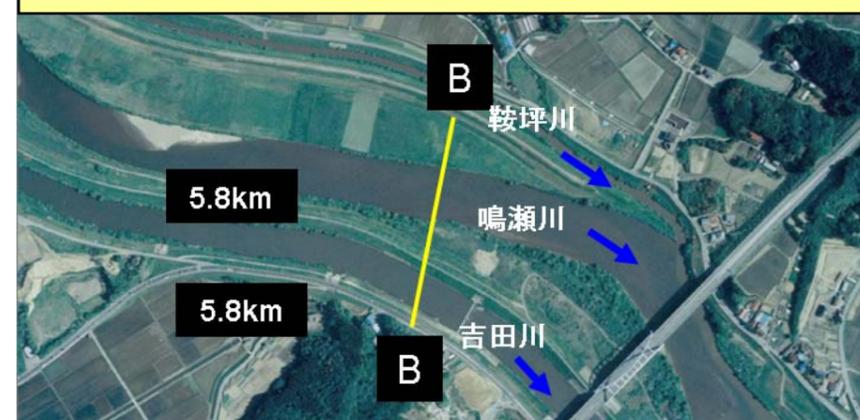
背割堤区間平面図

○吉田川については、背割堤区間において、引堤等に対応できる余裕が最少

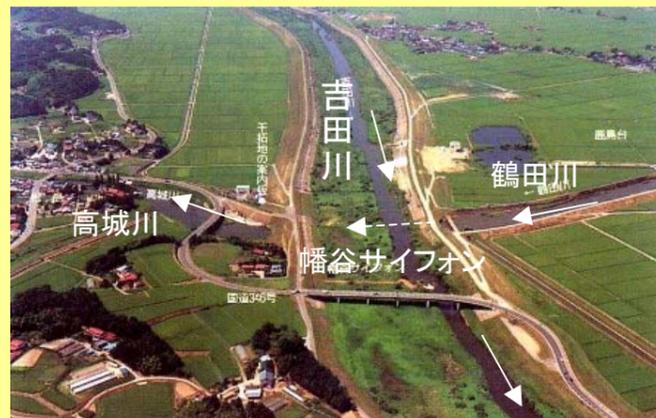
歴史的構造物(幡谷サイフォン)

洪水防御のため、幡谷サイフォンにより品井沼流域を分離

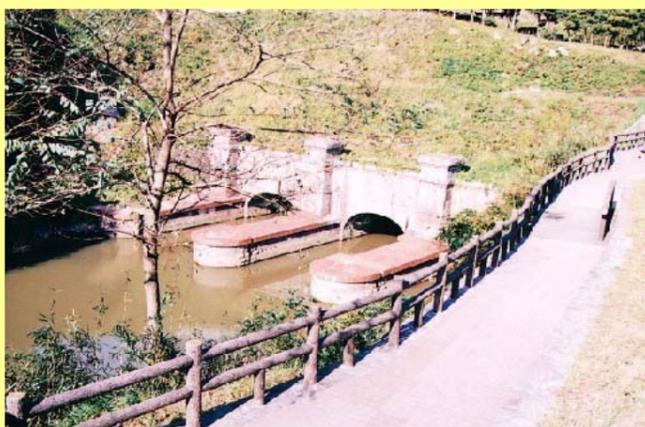
歴史的構造物(明治潜穴)

洪水防御のため明治潜穴を開削(1910年)
 [土木学会近代土木遺産2000選に選定]

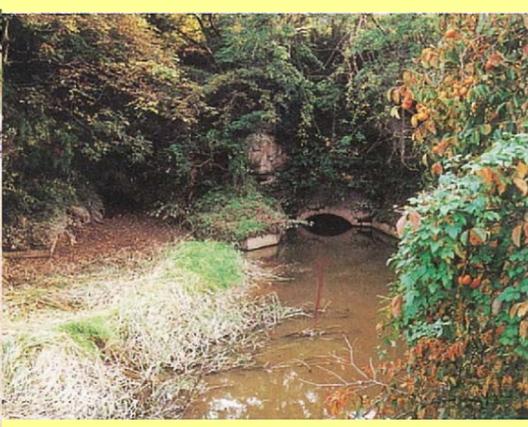
歴史的構造物(元禄潜穴)

品井沼を干拓するため元禄潜穴を開削(1697年)

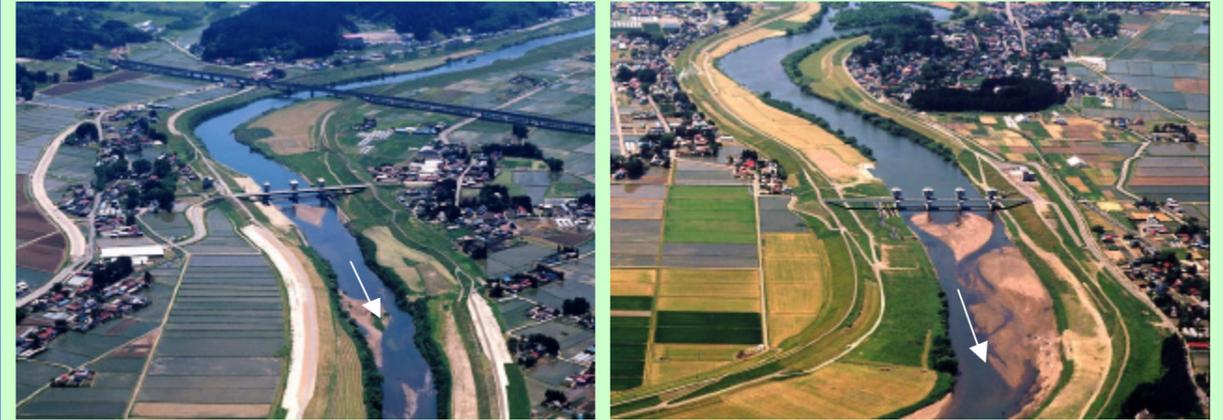
桑折江堰(H15完成) 河床安定と農業用水の確保を目的に設置
 * 農水省との共同事業により建設

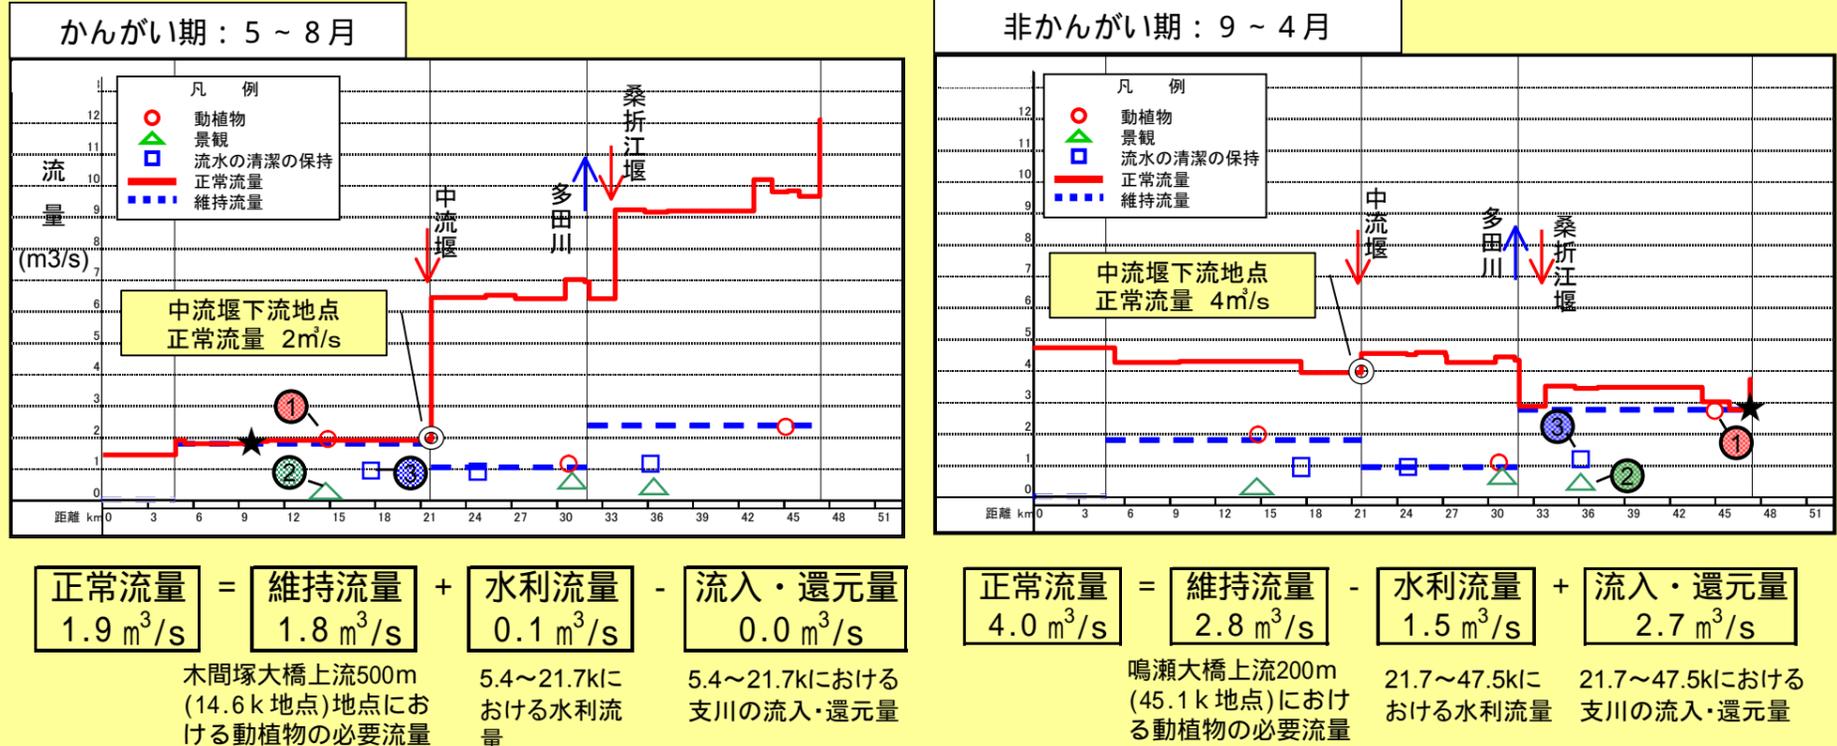
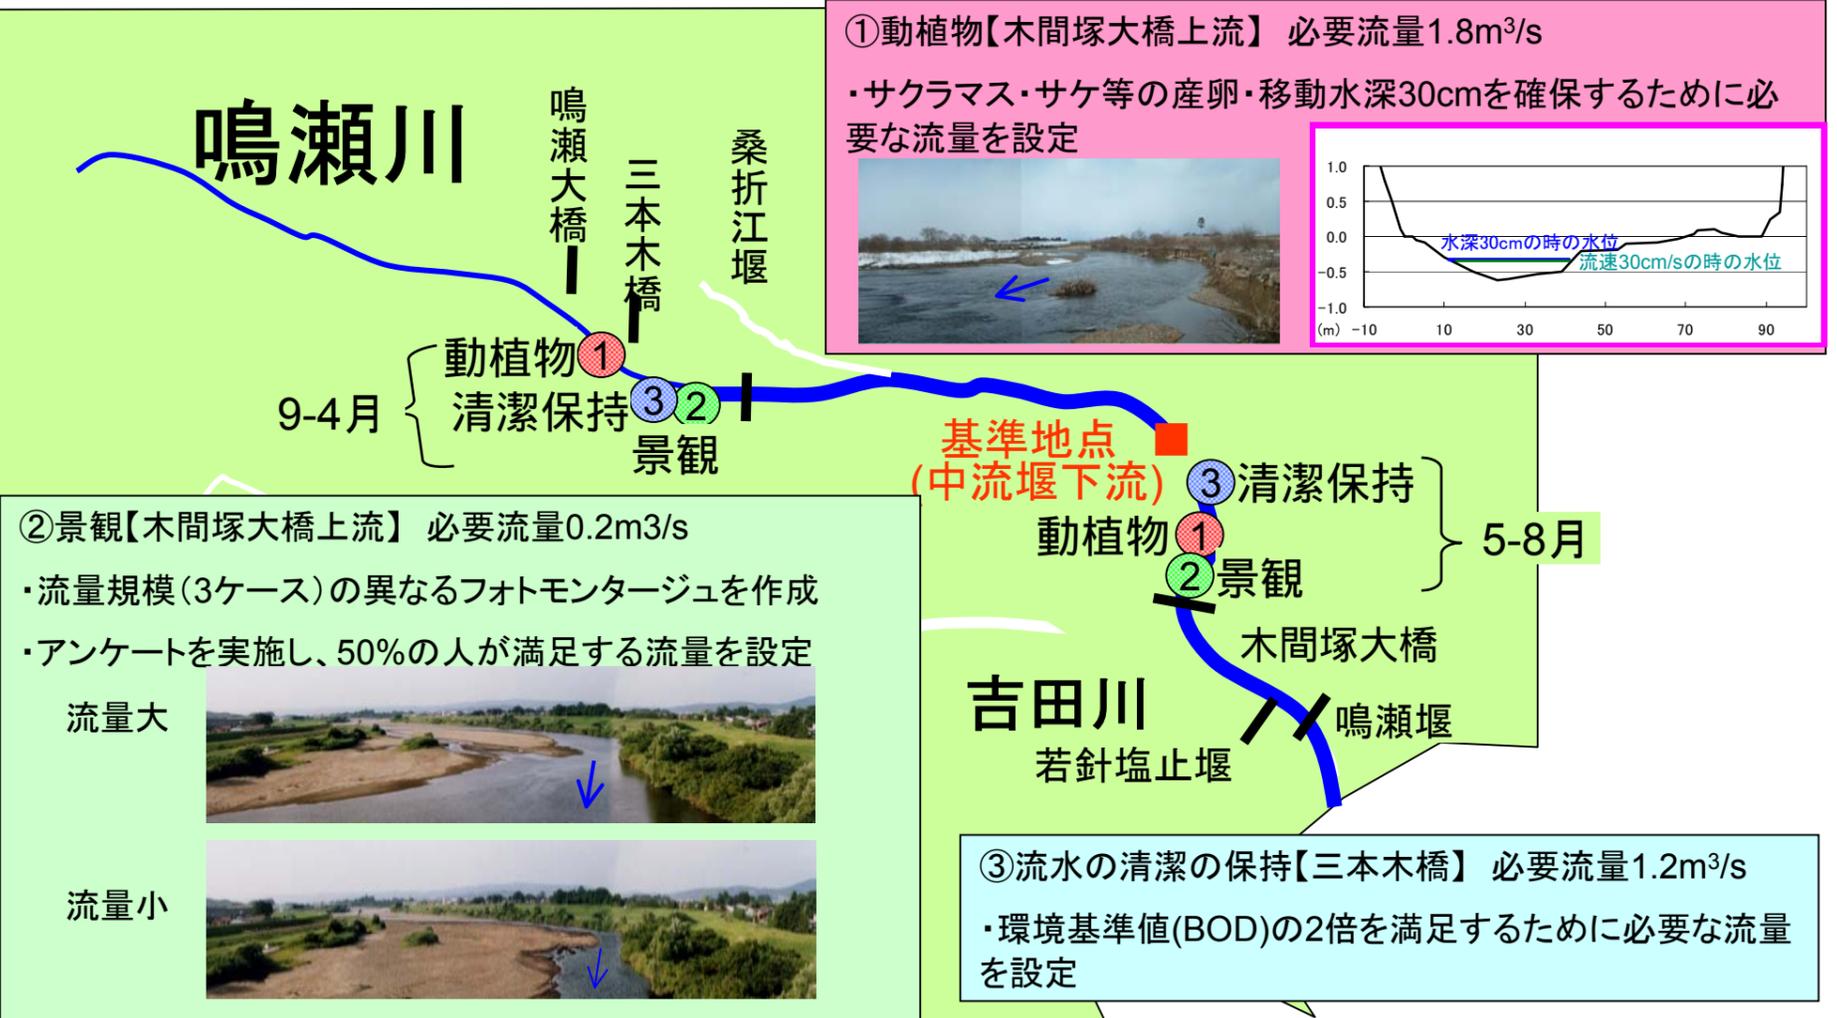
鳴瀬川の正常流量は鳴瀬川中流堰下流地点で
 5~8月 概ね2m³/s
 9~4月 概ね4m³/s

正常流量縦断図は、各区間の最低必要な維持流量を確保するため、各支川の流量、及び箇所毎の水利量・還元量を考慮し、基準地点で低水管理出来るよう網羅し算出

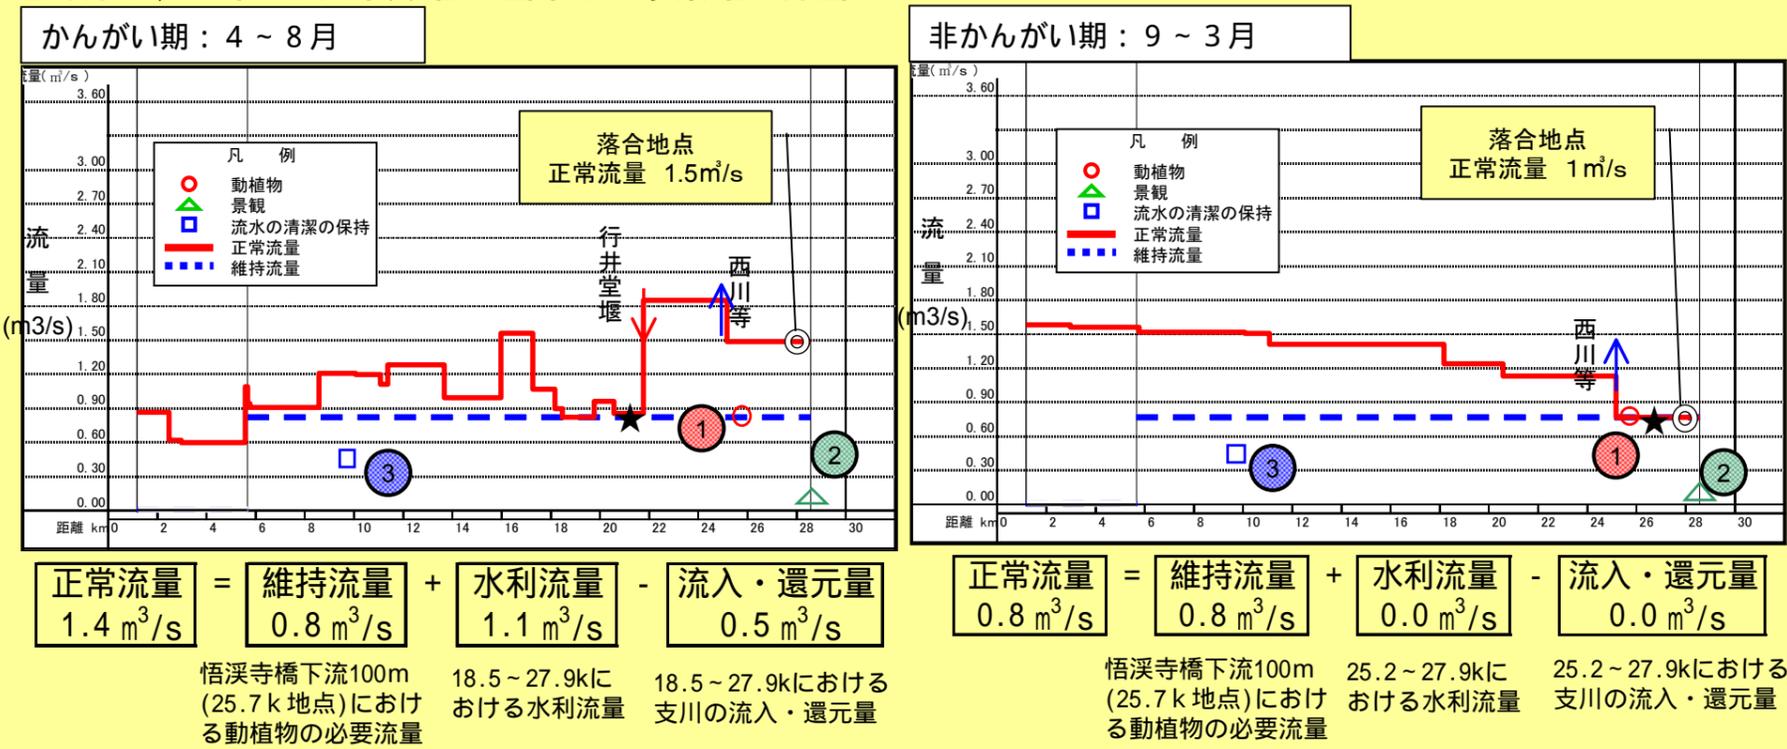
吉田川の正常流量は落合地点で
 4~8月 概ね1.5m³/s
 9~3月 概ね1m³/s

正常流量縦断図は、各区間の最低必要な維持流量を確保するため、各支川の流量、及び箇所毎の水利量・還元量を考慮し、基準地点で低水管理出来るよう網羅し算出

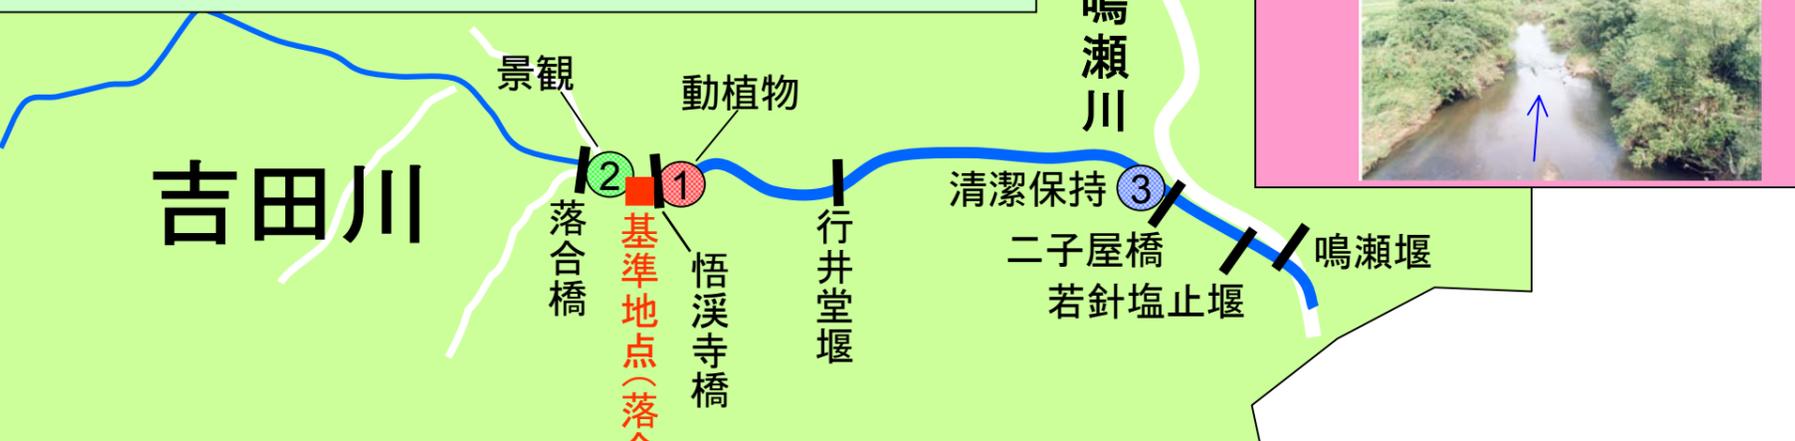
②景観【落合橋下流】 必要流量0.1m³/s
 ・流量規模(3ケース)の異なるフォトモンタージュを作成
 ・アンケートを実施し、50%の人が満足する流量を設定

①動植物【悟溪寺橋下流】 必要流量0.8m³/s
 ・ウグイ等の産卵・移動水深30cmを確保するために必要な流量を設定

③流水の清潔の保持【二子屋橋】 必要流量0.4m³/s
 ・環境基準値(BOD)の2倍を満足するために必要な流量を設定
