# 鳴瀬川水系の流域及び河川の概要 (案)

平成 1 7 年 1 2 月 1 2 日

国土交通省 河川局

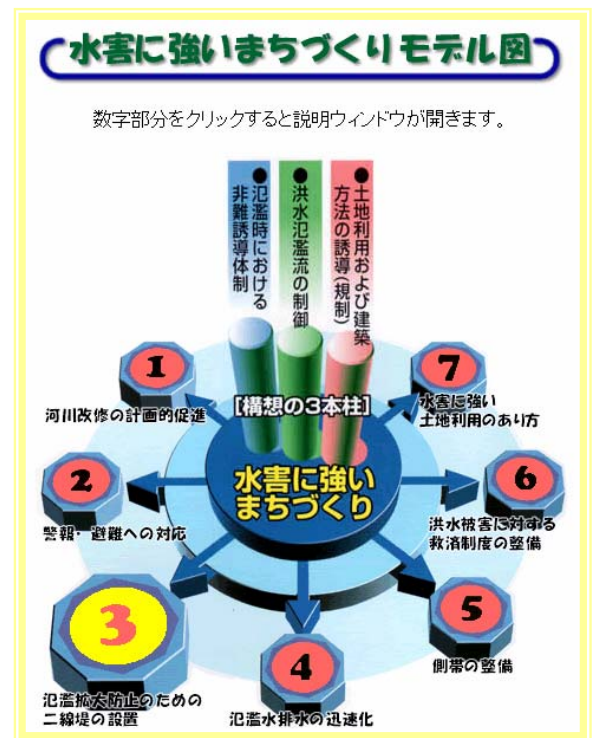
水害に強いまちづくりモデル図

この甚大な被害を教訓として、大洪水に陥っても被害を最小限にとどめられるような枠組みを求めるため、国土交通省では昭和 63 年に鹿島台町・大郷町・松島町の被災地域を全国初のモデル地区に指定し、平成 2 年度から「水害に強いまちづくり事業」をスタートさせ、現在も二線堤の建設や水防災拠点の整備を進めている。
