### 主な洪水と治水対策

### 工事実施基本計画の概要

那賀川水系

# 流水の正常な機能を維持するため必要な流量の設定

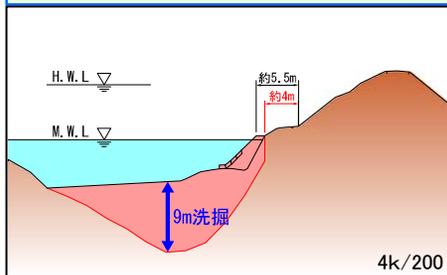
## 交互砂州の発達による河岸洗掘

交互砂州が発達し、河岸へ向かう流れにより洗掘

平成16年6月洪水により、9m洗掘

堤防が被災しないよう洗掘対策が必要  
・那賀川北岸堰(10k)下流

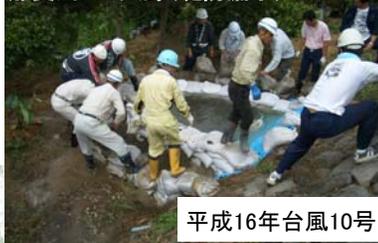
那賀川 上大野(堤防漏水)

## 旧川跡への築堤箇所等において堤防漏水が頻発

堤防の補強(漏水対策)が必要  
・那賀川、桑野川:既設堤防区間

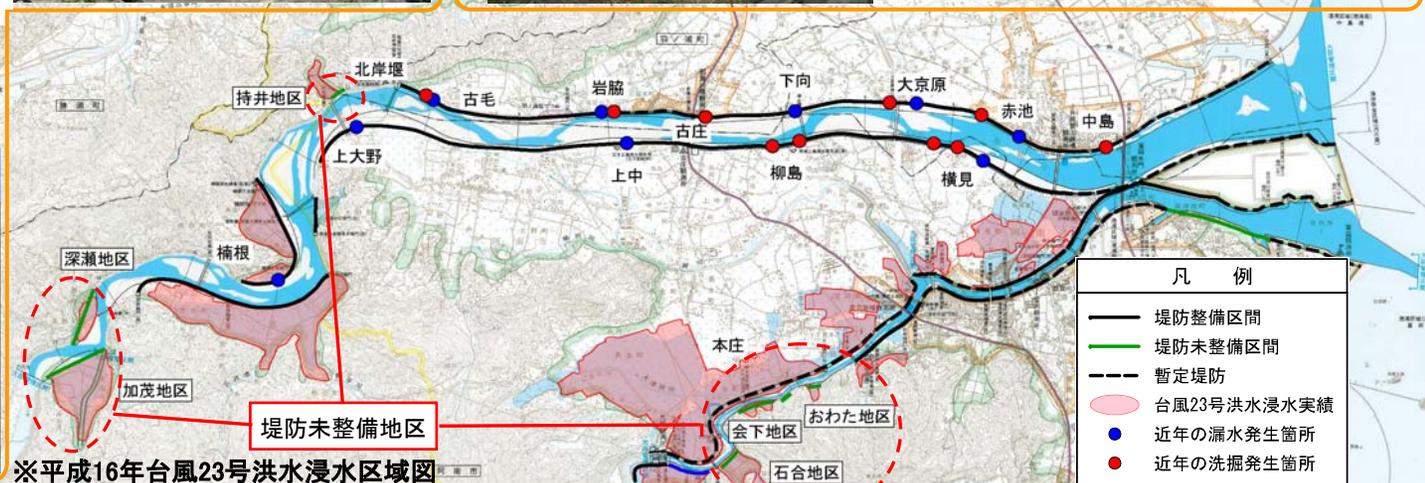
※平成16年台風23号洪水浸水区域図

近年の堤防漏水の発生状況

台風		古庄流量 (実績流量)	漏水発生箇所
平成15年	8月(10号)	6,900m <sup>3</sup> /s	1
	6月(6号)	約4,900m <sup>3</sup> /s	2
平成16年	8月(10号)	約5,300m <sup>3</sup> /s	9
	8月(16号)	約5,400m <sup>3</sup> /s	1
	10月(23号)	約8,000m <sup>3</sup> /s	8
平成17年	9月(14号)	約6,000m <sup>3</sup> /s	6

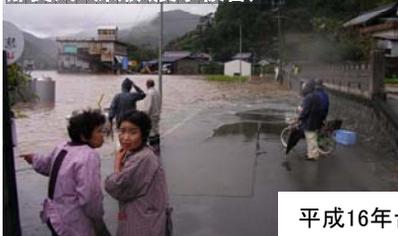
那賀川 深瀬(浸水被害)

## 堤防未整備区間における外水氾濫

未整備区間の対策が必要

- ・那賀川:持井地区、深瀬地区、加茂地区
- ・桑野川:おわた地区、石合地区、会下地区

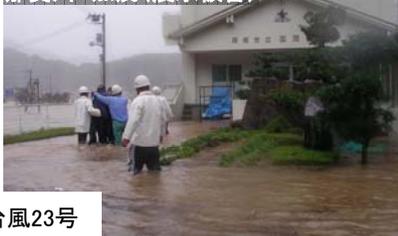
那賀川 加茂(浸水被害)

- ・那賀川:無堤地区1.6km(必要区間の5%)
- ・桑野川:無堤地区2.2km(必要区間の12%)

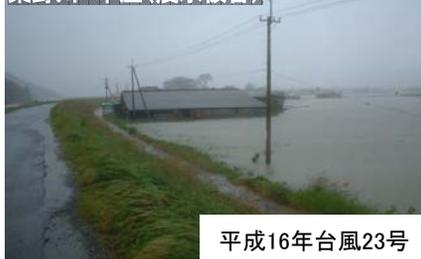
桑野川 本庄(浸水被害)

## 内水氾濫

内水被害の軽減対策が必要

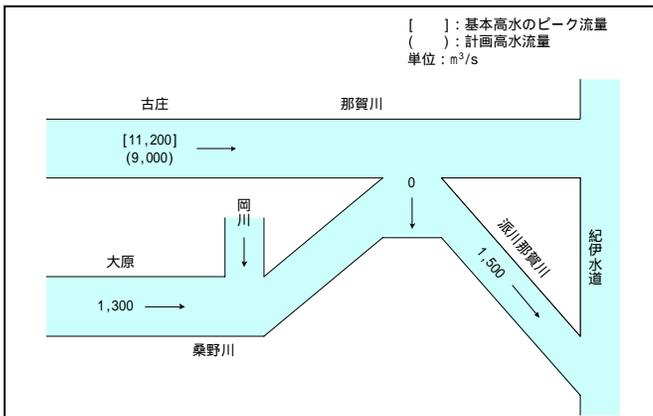
工事実施基本計画における流量配分

流量改定年	那賀川(S49)	桑野川(S63)
確率規模	1/100	
計画降雨量	640mm/2日	463mm/日
基本高水のピーク流量	11,200m <sup>3</sup> /s(古庄)	1,300m <sup>3</sup> /s(大原)
計画高水流量	9,000m <sup>3</sup> /s(古庄)	1,300m <sup>3</sup> /s(大原)

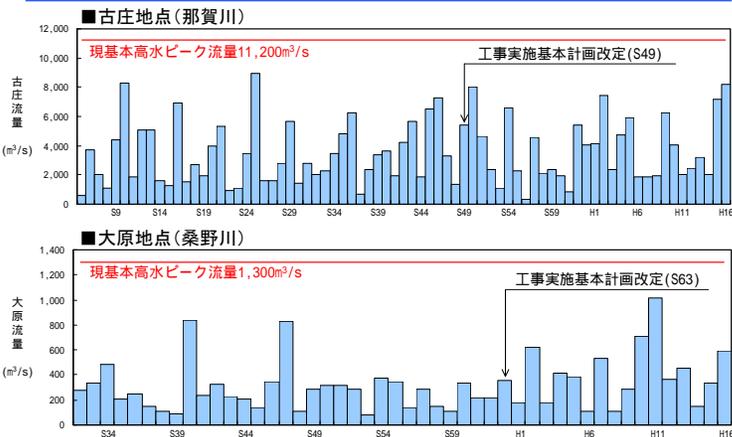
### 年最大流量の経年変化

既定計画策定以降に計画を変更するような出水は発生していない

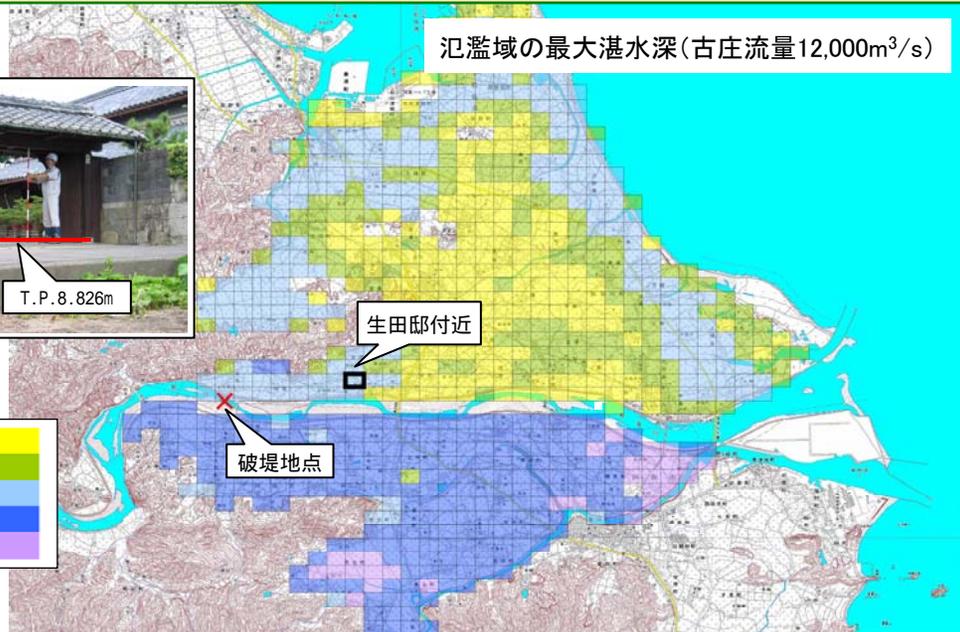
氾濫解析による浸水深と「羽ノ浦町史 自然環境編(平成8年3月30日)」に記載された慶応2年8月「寅の水」における羽ノ浦町岩脇地先生田邸付近の浸水深とが同程度となる洪水のピーク流量は基準地点古庄に換算すると10,000~12,000m<sup>3</sup>/sと推定

氾濫域の最大湛水深(古庄流量12,000m<sup>3</sup>/s)

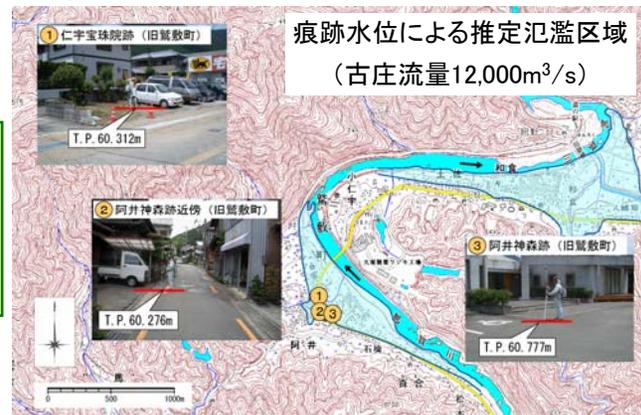
「鷺敷町史(昭和56年12月20日)」に記載として残る慶応2年8月「寅の水」における仁宇宝珠院及び阿井神森の痕跡水位となる流量規模は基準地点古庄に換算すると11,000~12,000m<sup>3</sup>/s

痕跡水位による推定氾濫区域  
(古庄流量12,000m<sup>3</sup>/s)

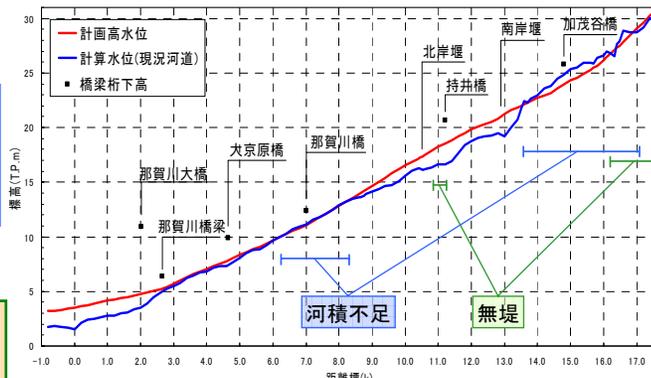
- ・直轄上流部の無堤地区において、大幅に流下能力は不足
- ・下流築堤概成区間については一部区間において流下能力は不足

現況河道における既定計画の計画高水流量9,000m<sup>3</sup>/s流下時の水位

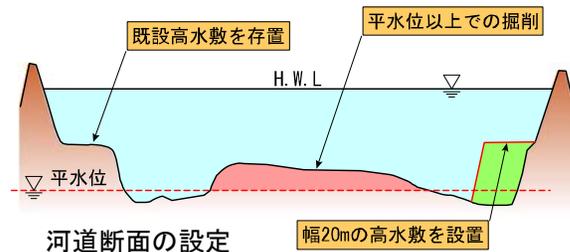
### 河道配分流量及び施設配置計画

- ・現状の河道を踏まえ「高水敷の確保」、「平水位以上での掘削」と「河道内樹木の適正管理」で、できる限り河道で対応すると9,300m<sup>3</sup>/sの対応が可能
- ・「既存長安ロダムの有効活用(効果的な操作ルールの採用、利水容量・堆砂容量の治水容量への活用等)」及び「新規施設の配置」により、1,900m<sup>3</sup>/sを調節

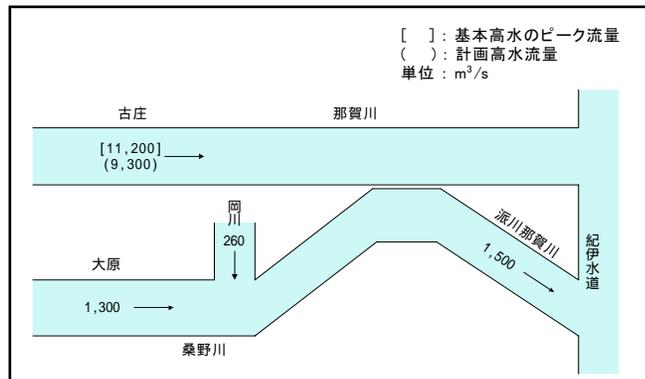
### 計画高水流量変更(案)

那賀川の計画高水流量は既定計画の9,000m<sup>3</sup>/sを9,300m<sup>3</sup>/sに変更

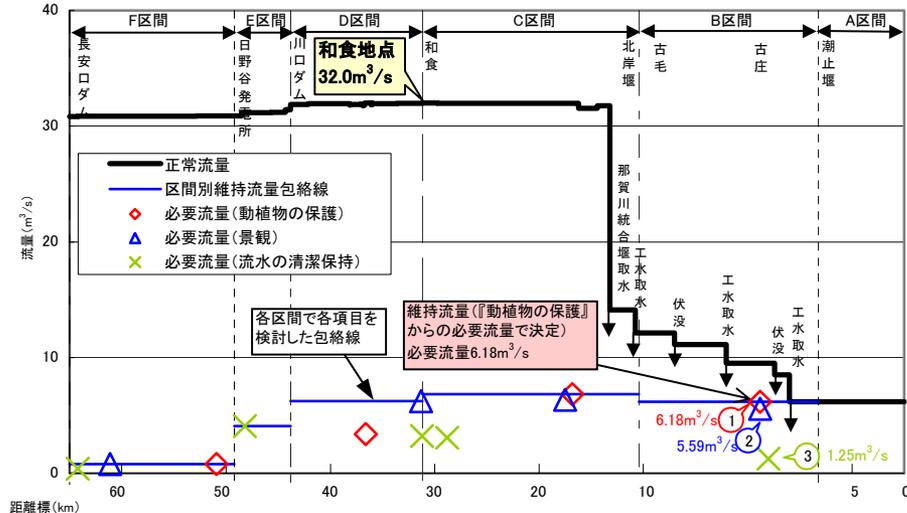
## 流量縦断図(かんがい期における正常流量:4/16~5/5)

【正常流量の設定】和食地点の正常流量は、下流における必要流量から算出している。

$$\text{正常流量}(32.0\text{m}^3/\text{s}) = \text{維持流量}(6.18\text{m}^3/\text{s}) + \text{水利権量}(24.04\text{m}^3/\text{s}) + \text{伏没量}(2.0\text{m}^3/\text{s}) - \text{還元量}(0.23\text{m}^3/\text{s})$$

サツキマスの移動等に必要 な流量      和食下流の水利権量      古毛～潮止堰間の伏没量      農業用水からの還元量

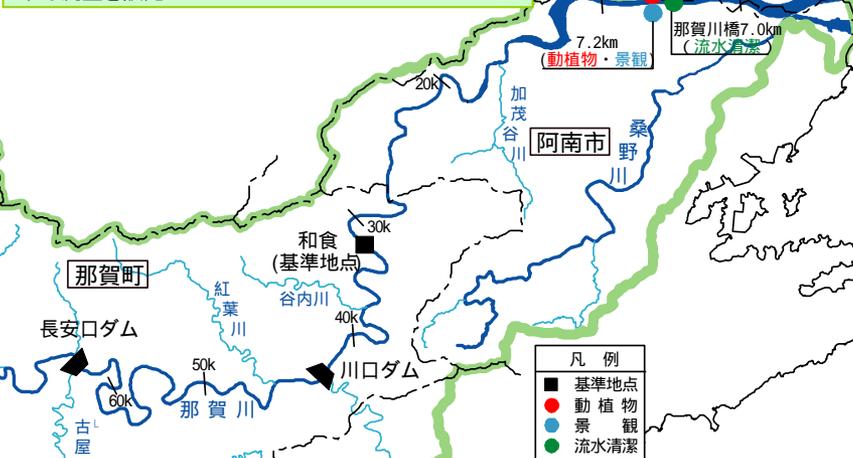
### ③流水の清潔保持(那賀川橋 7.0km) 必要流量1.25m³/s

・将来の流出負荷量を想定し、環境基準値の2倍値を満足する流量を設定

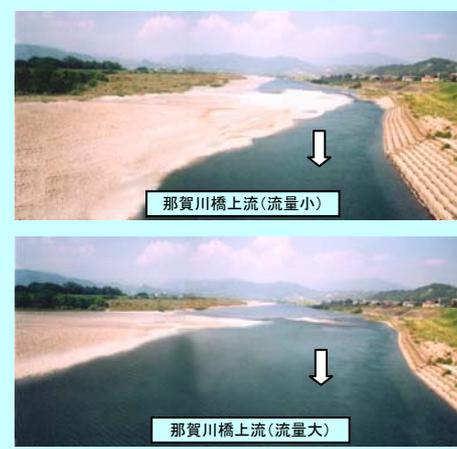
### ②景観(那賀川橋上流 7.2km) 必要流量5.59m³/s

・流量規模4ケースの異なるフォトモンタージュを作成  
・アンケートを実施し、50%以上の人が満足する流量を設定

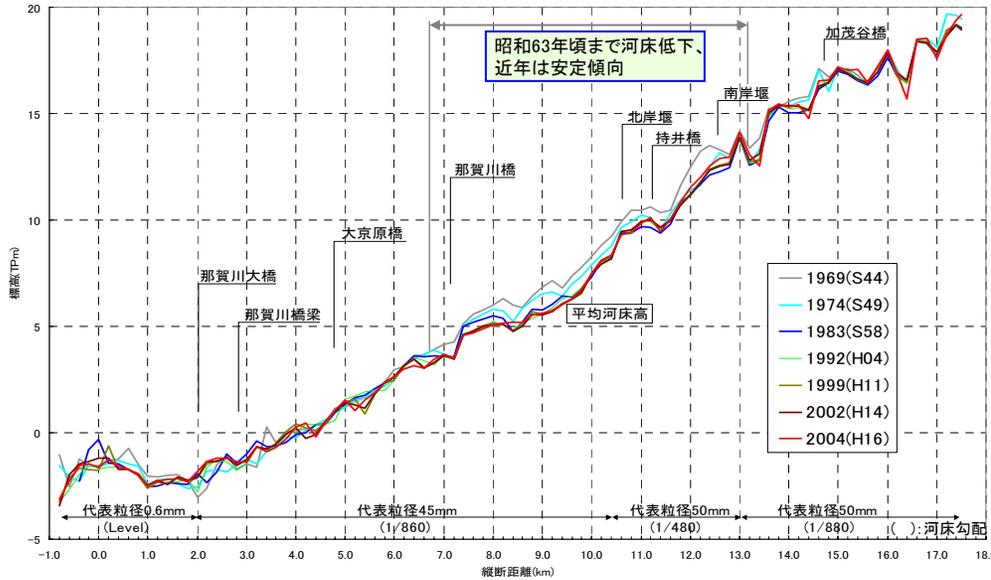
## 河床変動の経年変化

昭和63年頃まで実施された砂利採取等の影響で河床低下が進行していたが、近年は全川の概ね安定

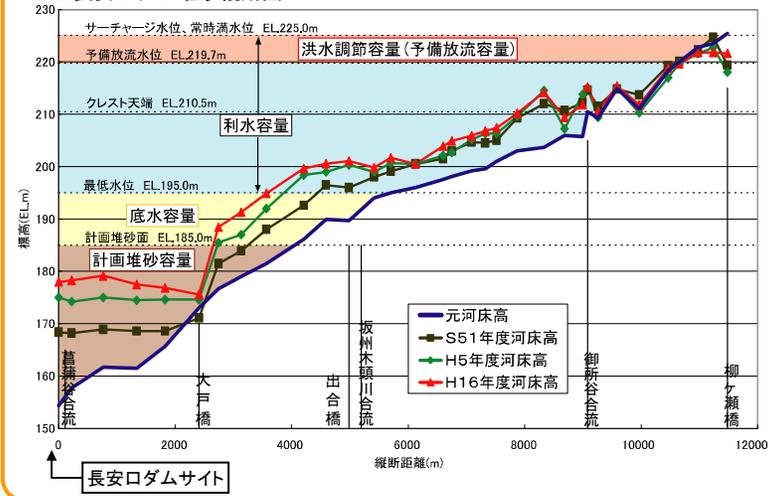
■長安口ダム堆砂縦断面図

## 既設ダムの堆砂状況

長安口ダムの堆砂量は、平成16年時点で計画堆砂容量 530万 $m^3$ に対して1,480万 $m^3$ (計画の約 2.8 倍)となっており、有効容量に対しても約20%堆積し、機能の低下をもたらしている

- ・長安口ダム計画堆砂量の約2.8倍の堆砂状況をかんがみ、堆砂対策の推進が課題
- ・堆砂対策として、浚渫、貯砂ダム、排砂トンネル等を検討のうえ実施
- ・上流においては関係機関と連携して、土砂流出の抑制等を推進
