# 那賀川水系河川整備基本方針

## 土砂管理等に関する資料（案）

平成 18 年 1 月 20 日

国土交通省河川局

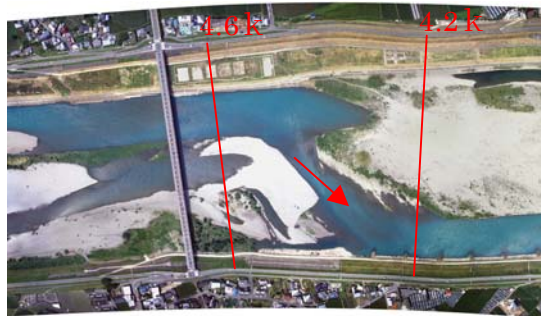
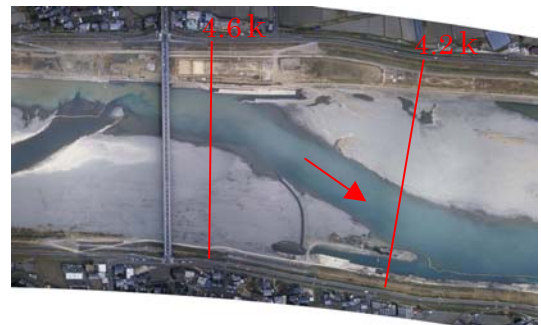
図 2 - 3 横断形状の経年変化

平成 15 年 6 月撮影

平成 17 年 1 月撮影

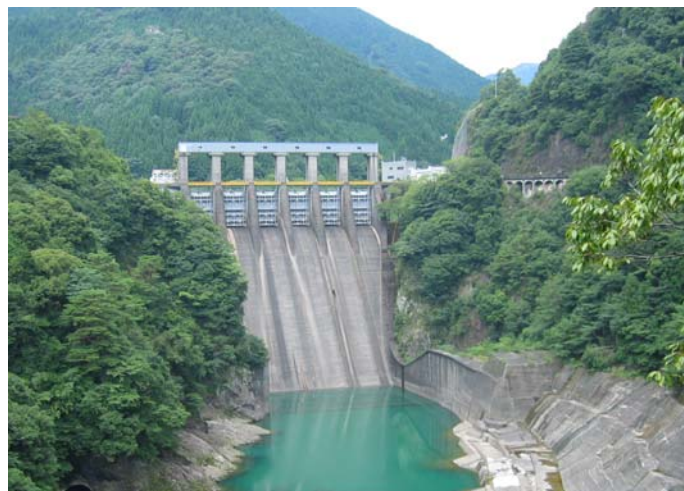
図3-1 長安口ダム

- ・ 那賀川流域には、県管理の5ダム(長安口ダム、川口ダム、追立ダム、明神ダム、赤松ダム)と(株)四国電力管理の2ダム(小見野々ダム、大美谷ダム)の7ダムが存在する。
- ・ このうち、昭和31年1月に竣工した長安口ダムが、流域内最大の施設であり総貯水容量は $54,278 \times 10^3 \text{ m}^3$ である。
- ・ 流域のこれらダムのうち、特に長安口ダムでは有効容量内の堆砂に伴う治水、利水機能の低下が懸念されている。

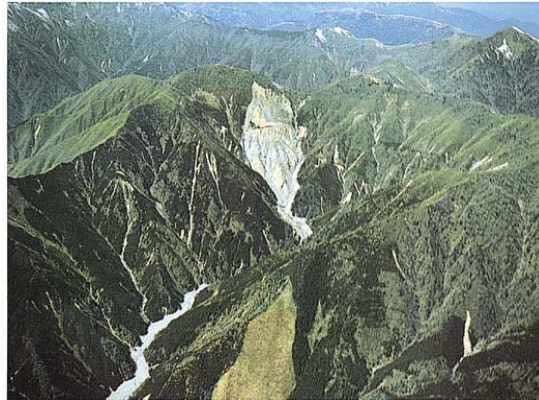
図 3－3 久井谷の崩壊（旧木頭村）

- 1976 年（昭和 51 年）9 月 11 日の台風 17 号による豪雨により、那賀町（旧木頭村）久井谷の新九郎山（標高 1,635m）が崩壊し、平野では土石流により死者 6 名を数える惨事となった。

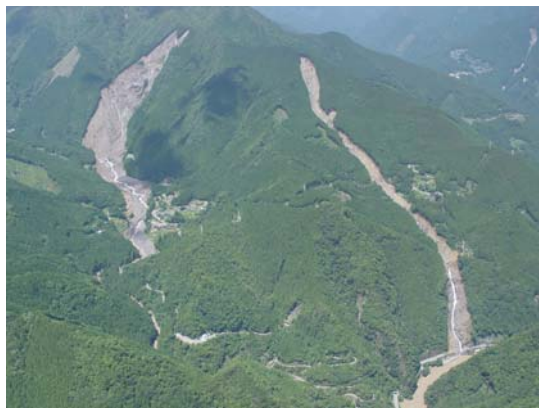
図 3－4 坂州地区の崩壊（旧木沢村）

- 2004 年（平成 16 年）8 月 1 日の台風 10 号の豪雨により、長安口ダム上流において大規模な地すべりが発生し、死者 2 名をはじめ家屋全壊等の被害が発生した。
