流量確率分布モデルの選定について

計画対象降雨の確認

## 農地防災事業の概要

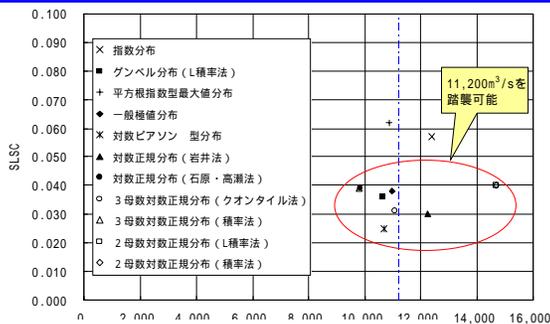
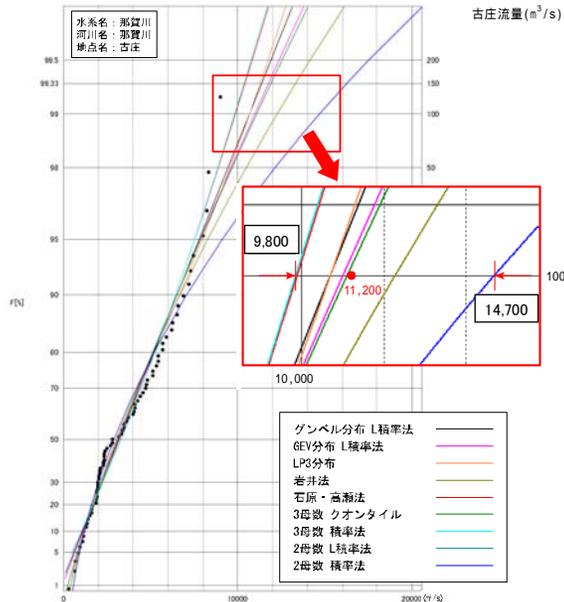
・生起頻度の小さい水文量である最大流量を推定するにあたって、近年、比較的少ない標本を用いて国内で適用性が確認されている11の分布モデルについて検討を行っている。  
 ・流量確率の評価にあたっては、適合度の比較的良好な分布モデルを用いている。

適合度(SLSC): 採用分布形の誤差度合を測る指標で、値が小さいほど適合度が良い。  
 (全国の実流量データから求められたSLSC最小値の分布は、ほとんどSLSC $\leq$ 0.04であるため、SLSC $\leq$ 0.04のものを採用)

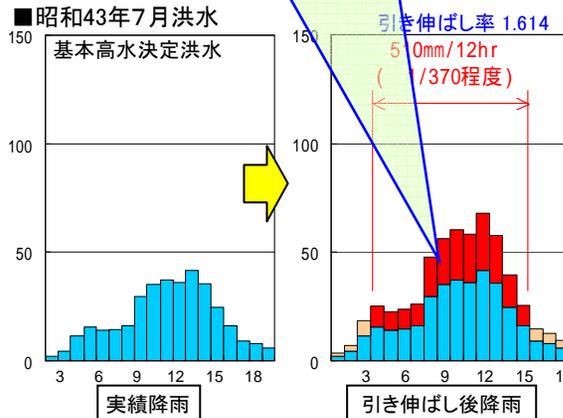
引き伸ばし後降雨について、ピーク流量への影響が大きい洪水到達時間内の降雨量が異常なものとなっていないか評価

引き伸ばし後の短時間雨量の確率評価により、極端に偏った降雨となっていないことを確認

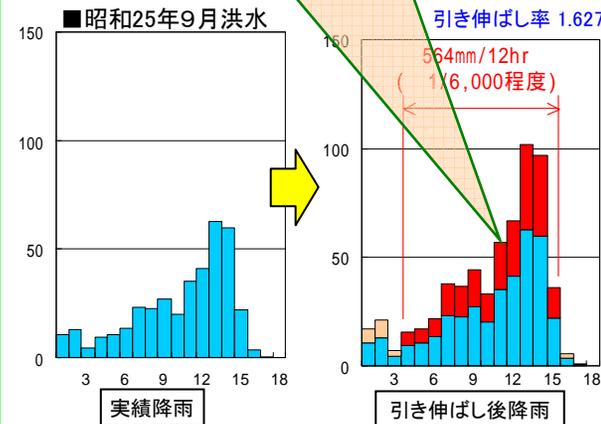
(参考1)短時間に降雨が集中する場合の例

引き伸ばし後の短時間雨量を確率評価すると1/6,000となり極端に偏った時間分布と考えられる

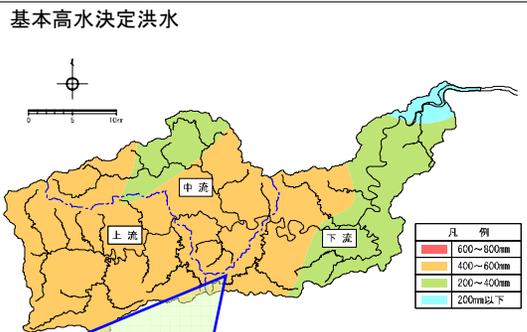
■等雨量線図(実績2日雨量: S43.7.27~28)

引き伸ばし後降雨の確率評価により、地域的に極端にしゅうちゅ偏った降雨となっていないことを確認

- ・上流部: 2日雨量653mm 1/13
- ・中流部: 2日雨量710mm 1/36
- ・下流部: 2日雨量617mm 1/280

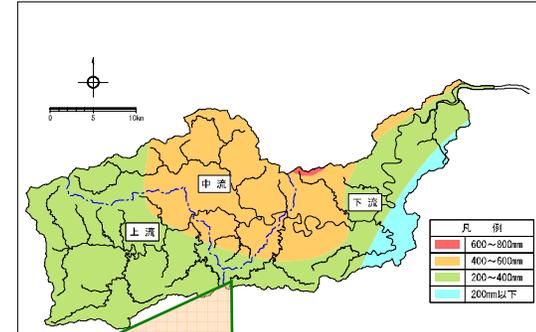
■等雨量線図(実績2日雨量: S36.10.26~27)

引き伸ばし後降雨の確率評価によれば、下流部の降雨が極端に偏っていると考えられる

- ・上流部: 2日雨量567mm 1/7
- ・中流部: 2日雨量702mm 1/33
- ・下流部: 2日雨量724mm 1/3,000

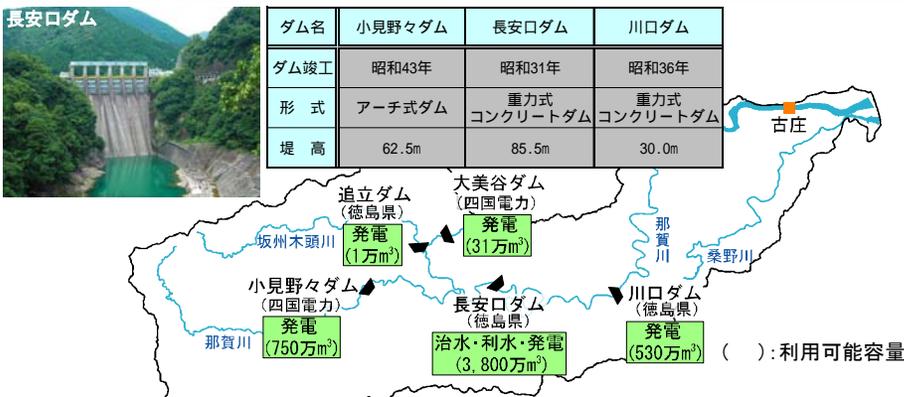
### 流域内の既存施設の状況

流域内には長安口ダムの他、川口ダム・小見野々ダム・追立ダム・大美谷ダムの発電ダムがあるが容量が比較的小さいため、特に容量の大きな長安口ダムの活用が効果的

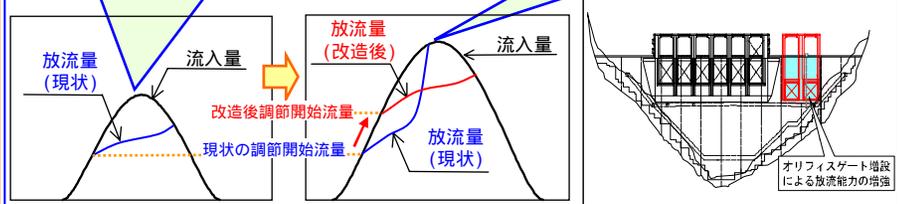
・放流ゲートの増設による放流能力の増強で、洪水調節を開始する流量を大きくすることにより、計画規模の洪水に対して効果的にピーク流量を調節

・増設ゲートの敷高を現状より低い位置とすることにより、予備放流水位を下げ、洪水調節容量を増大

現状では細川内ダム等の効果を見込んだ流入量を調節する計画であったため、中規模の洪水であればピーク流量の調節が可能であった

改造により計画規模の洪水に対して、効果的にピーク流量の調節が可能になる

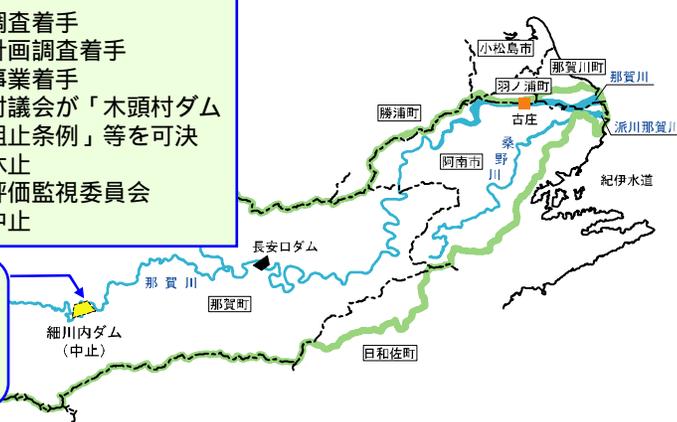
#### 施設概要

- 堤高 : 107.5m
- 総貯水容量 : 7,310万m³
- 治水容量 : 4,900万m³
- 利水容量 : 910万m³

平成5年の建設事業着手以降、水源地の反対姿勢が続き、事業の進展が見込めない状態となったことから、平成12年の事業評価監視委員会で「細川内ダムの建設事業の中止はやむを得ないが、治水・利水・環境について既存施設の改良を含めて具体的な対策を早急に立案することが必要」との結論を受けて事業を中止

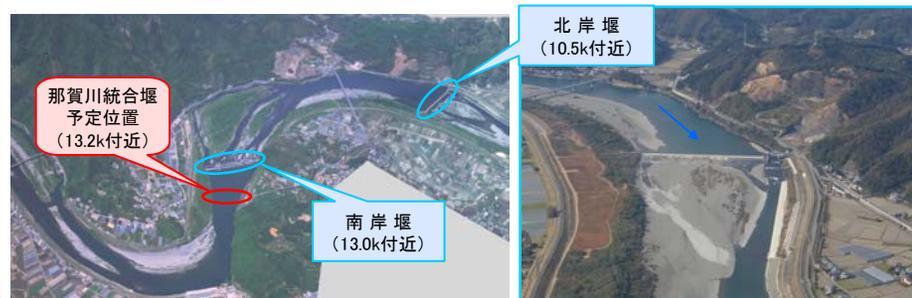
## 北岸堰の状況

- ・北岸堰は、国営那賀川北岸農業水利事業（昭和22～30年）により整備
- ・近年、堰及び用水路等の老朽化に伴う機能低下等が課題
- ・国営総合農地防災事業「那賀川地区」（平成8～24年予定）では幹支線水路の整備による用排水の分離、北岸堰、南岸堰、大西堰の統合及び旧堰の撤去を実施

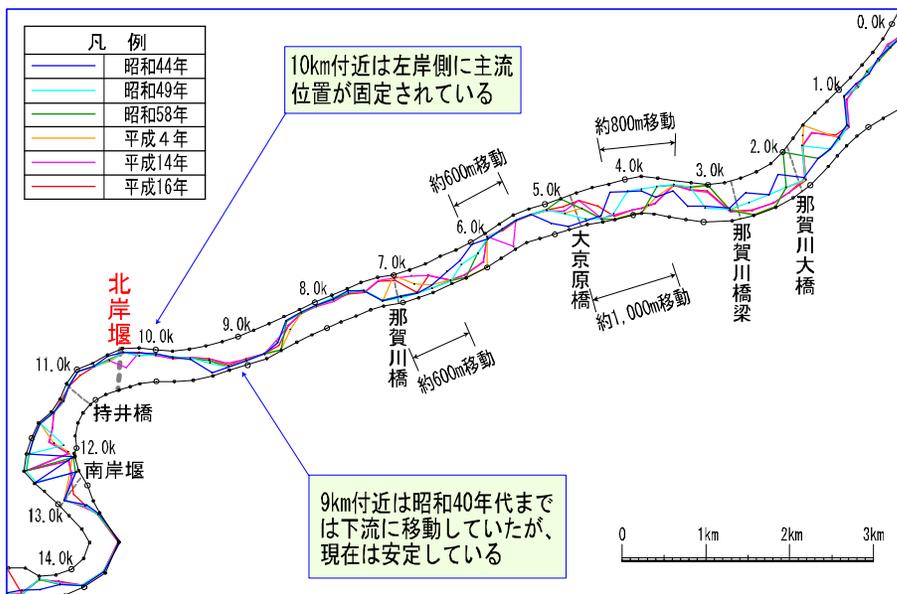
## 河道形状の経年変化

- ・北岸堰の直下流8k～10k付近の砂州は、北岸堰とその上流の湾曲により概ね安定

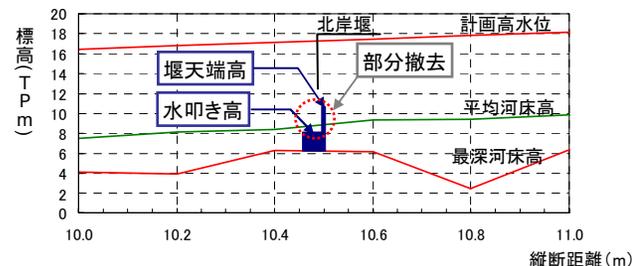
### 【北岸堰縦断面図】

- ・統合堰新設後の北岸堰の撤去にあたっては、下流河道の安定に配慮して平均河床高程度までの部分撤去とする。なお、下流河道への影響については引き続きモニタリングを行う。
