網走湖の成り立ちと縦断特性

これまでの治水対策

河川整備基本方針における流量配分

特徴と課題（流水の正常な機能を維持するため必要な流量の設定）

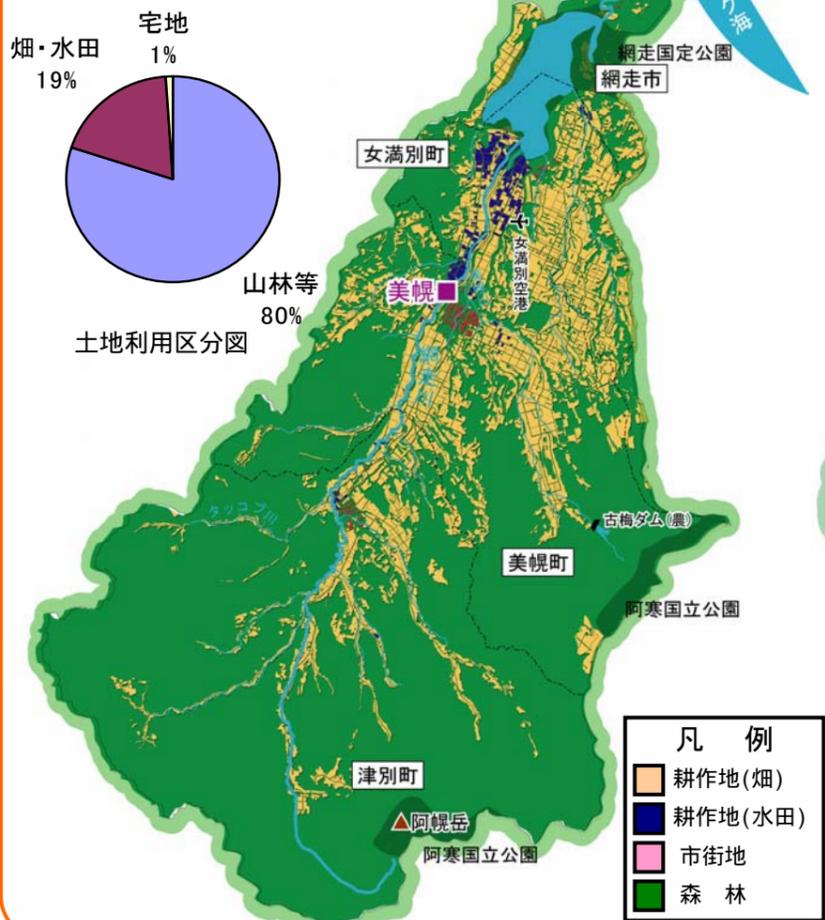
網走川流域土地利用状況

山林が8割、農地2割

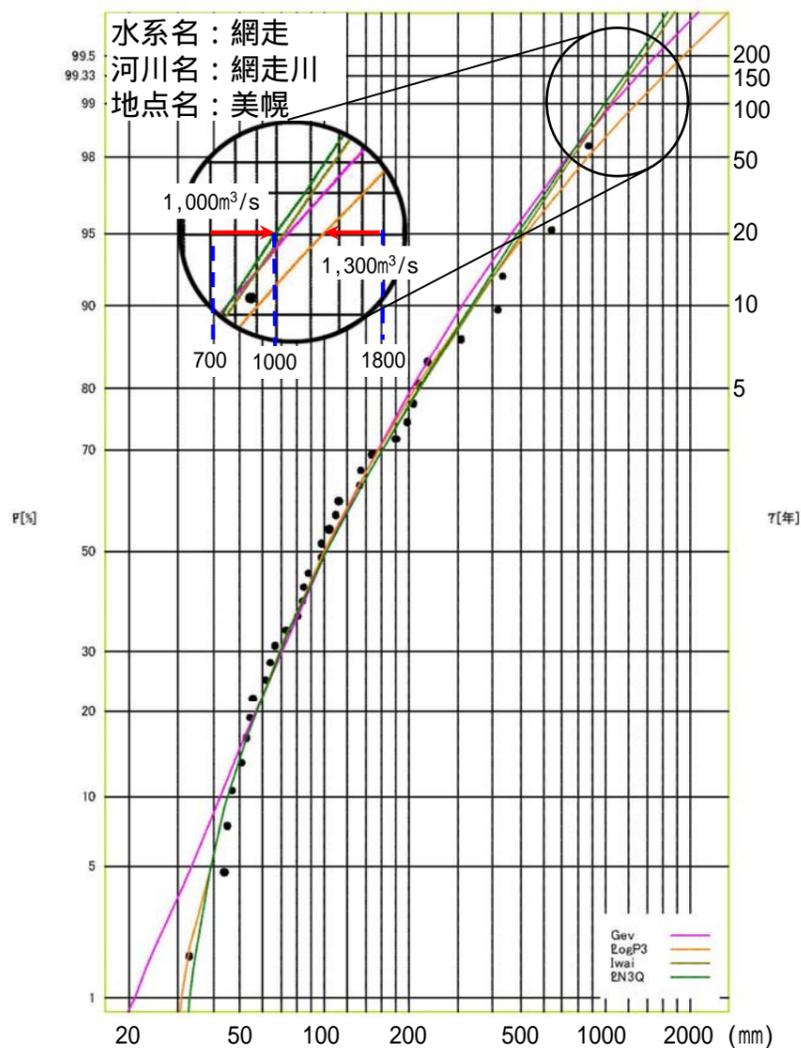
流量確率手法からの検証

流量確率の検討の結果、美幌地点における1/100規模の流量は1,000 ~ 1,300m³/sと推定される

確率分布モデル		1/100流量
対数正規分布	岩井法	1050
GEV分布	L積率法	1070
LP3分布	積率法	1300
LN3Q対数正規分布	クォンタイル法	1000

検証の結果を踏まえ、基本方針においても、既定計画の基本高水のピーク流量である1,200m³/s とする

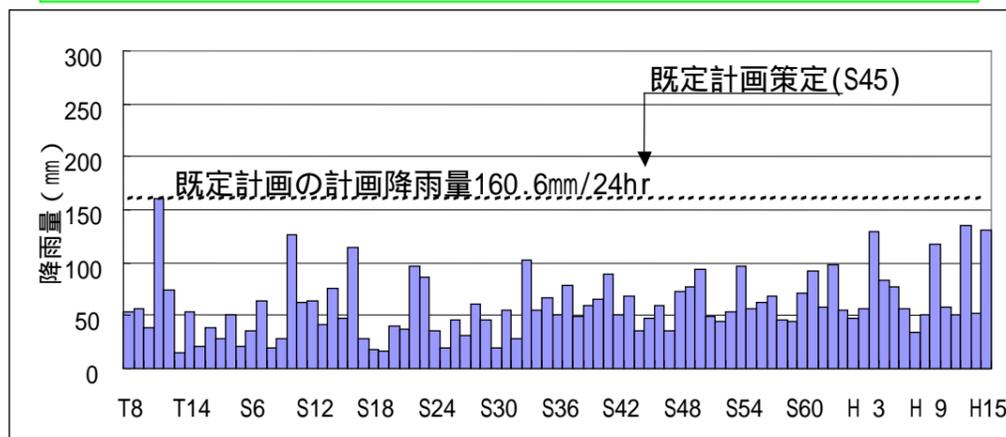
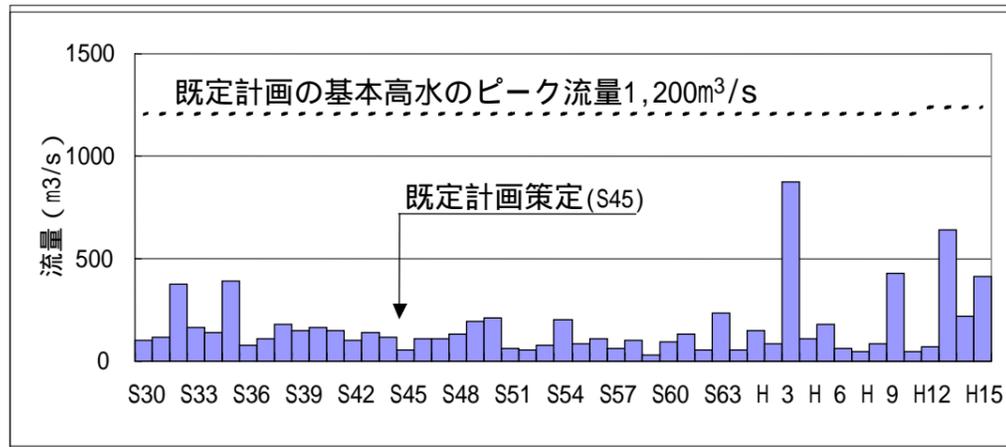
年最大流量と年最大降雨量の経年変化

既定計画策定後に計画を変更するような大きな出水は発生していない

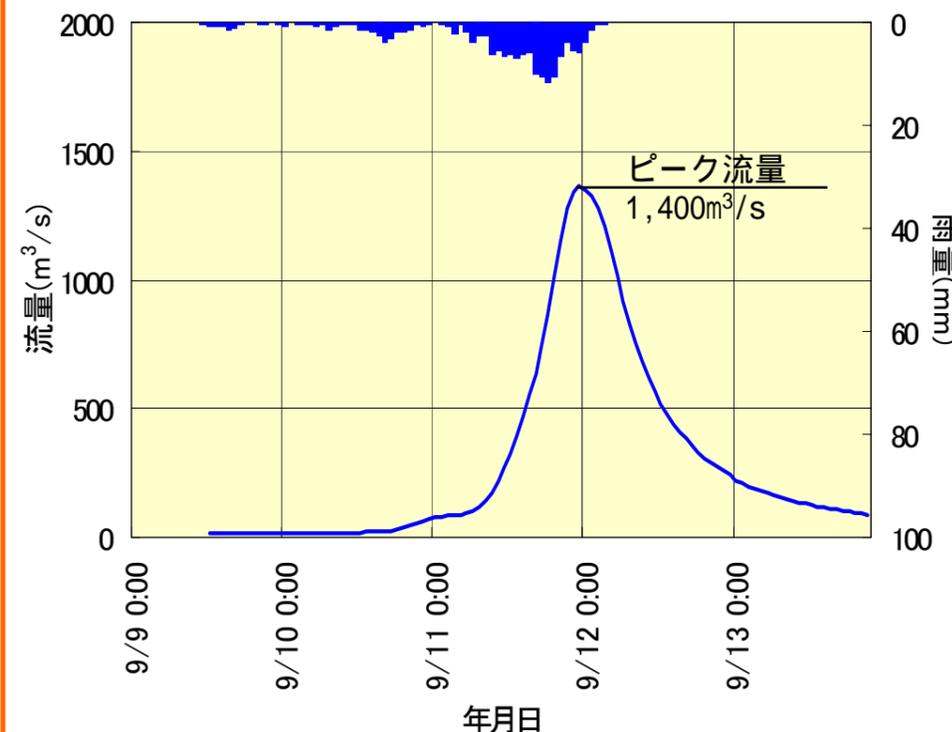
既往洪水からの検証

洪水時に流域が湿潤状態にあった平成14年9月洪水と同様の流域の状態を想定し、戦後最大の平成4年9月実績洪水 (基準地点美幌約870m³/s) の降雨パターンにより流出解析を実施した結果、美幌地点で約1,400m³/sと推定

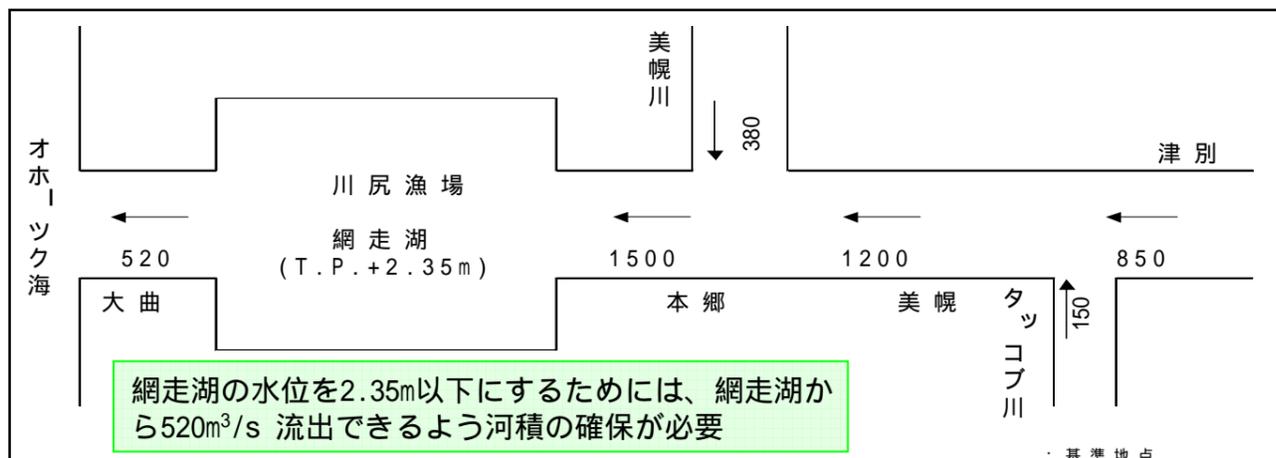
網走湖の水位を2.35m以下にするためには、網走湖から520m³/s 流出できるように河積の確保が必要

工事実施基本計画では300m³/sとしていたが、網走湖水位が計画高水位近くに達したH4、H13洪水の実績再現等を踏まえ、潮位と網走湖水位の影響を考慮して下流河道の流量の表記を見直した

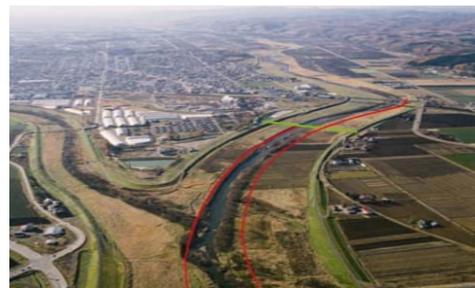
ワカサギの産卵床が存在する区間については、産卵床への影響を最小限にするため、高水敷を掘削

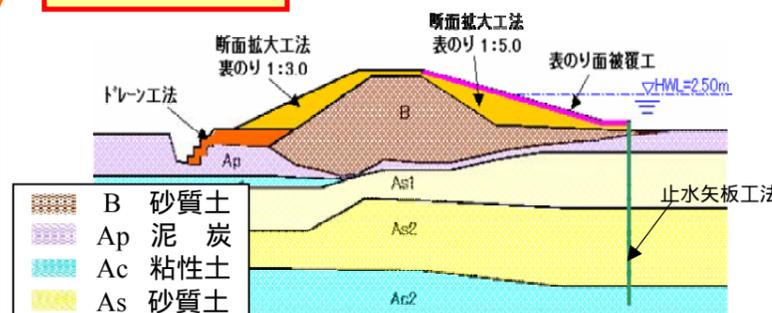
漏水対策

- 透水性の高い砂が基盤となる箇所は止水矢板工法を実施
- 堤体漏水の危険性のある箇所については、浸透路長を増やす断面拡幅工法や表のり面被覆工を実施
- パイピングや法すべりが生じるおそれのある箇所はドレーン工法を実施

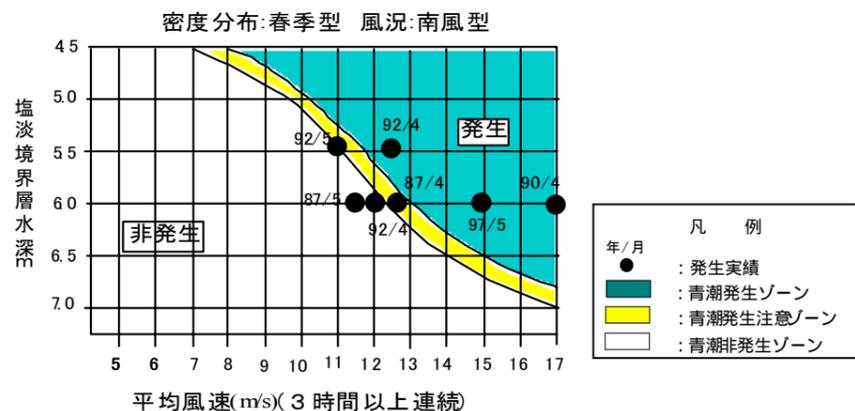
塩淡境界面の低下効果

平均風速と青潮の発生の関係（青潮観測と密度流モデルによるシミュレーション結果）

- 境界層水深が5mの場合 風速10m/sで青潮発生
- 境界層水深を6～7mでは、風速13m/sでも発生しない

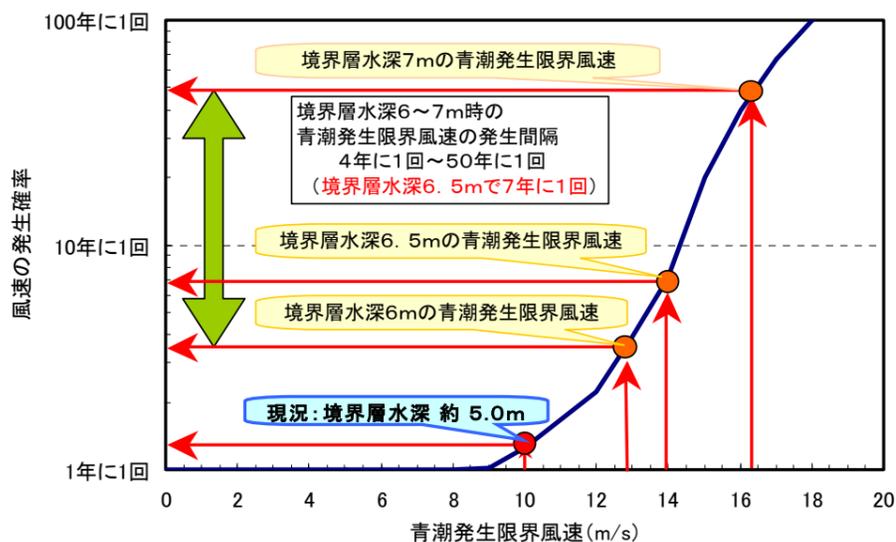
塩淡境界面水深と強風の発生確率

- 境界面水深を6～7mに降下させることで、青潮の発生頻度を7年に1回程度と大幅に改善

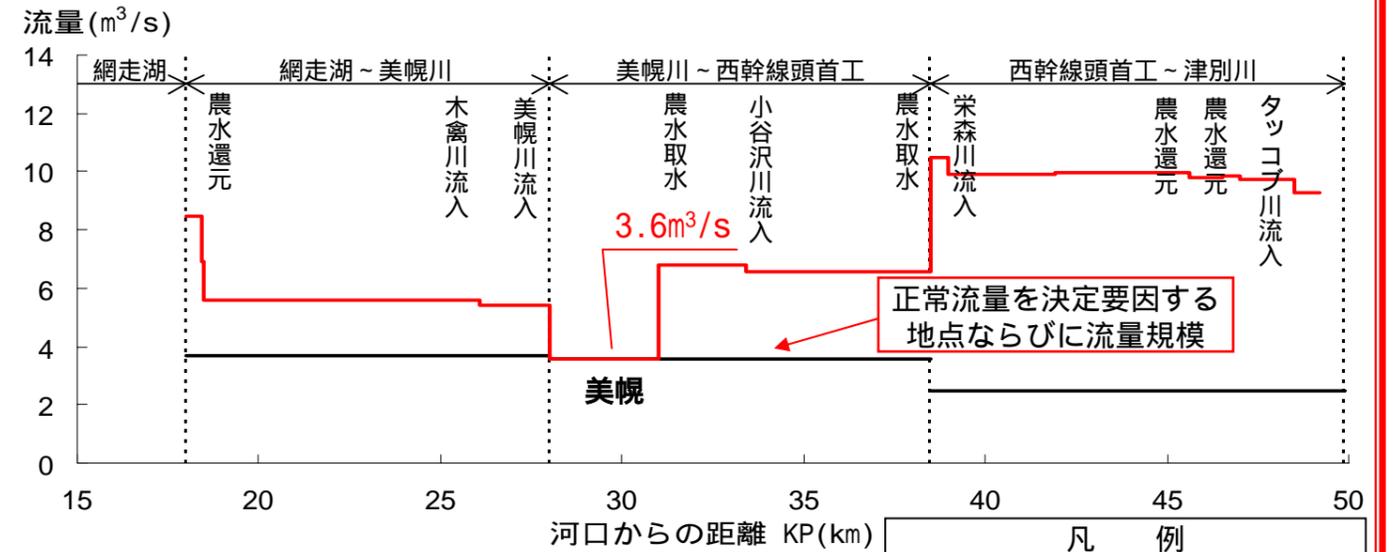
流量縦断図(かんがい期における正常流量:5/1~9/10)

【正常流量の設定】美幌地点の正常流量は、上流における必要流量から算出している。

正常流量(3.6m³/s) = 維持流量(3.6m³/s)

- 凡例
- 必要流量(動植物、漁業)
 - 必要流量(景観)
 - 必要流量(流水の清潔保持)
 - 区間維持流量
 - 正常流量

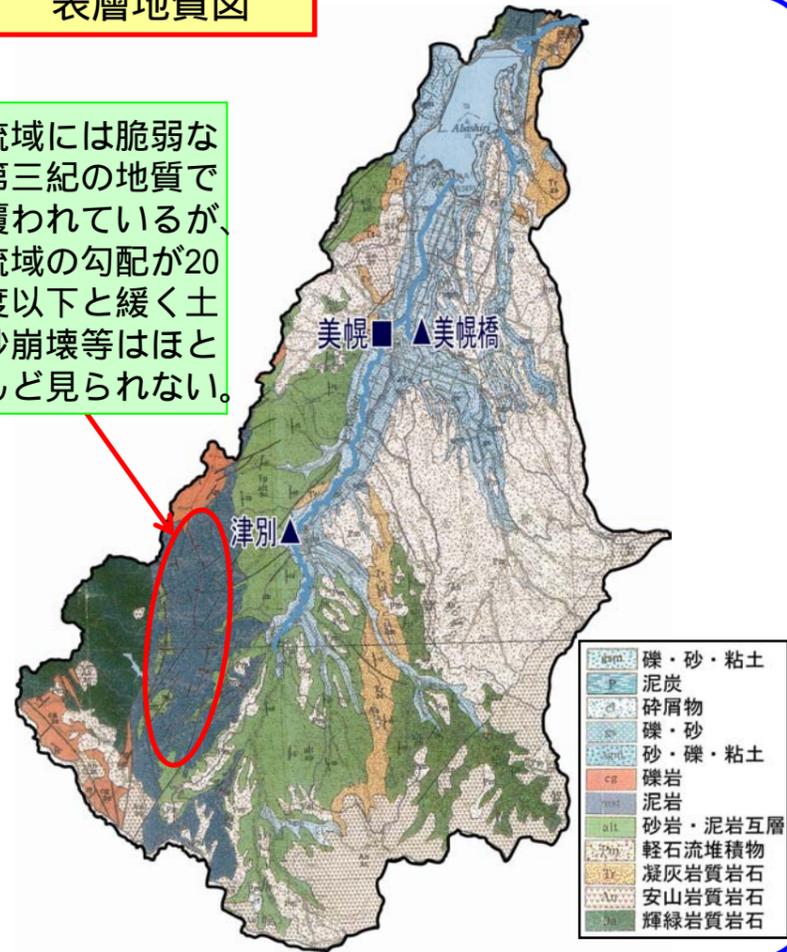
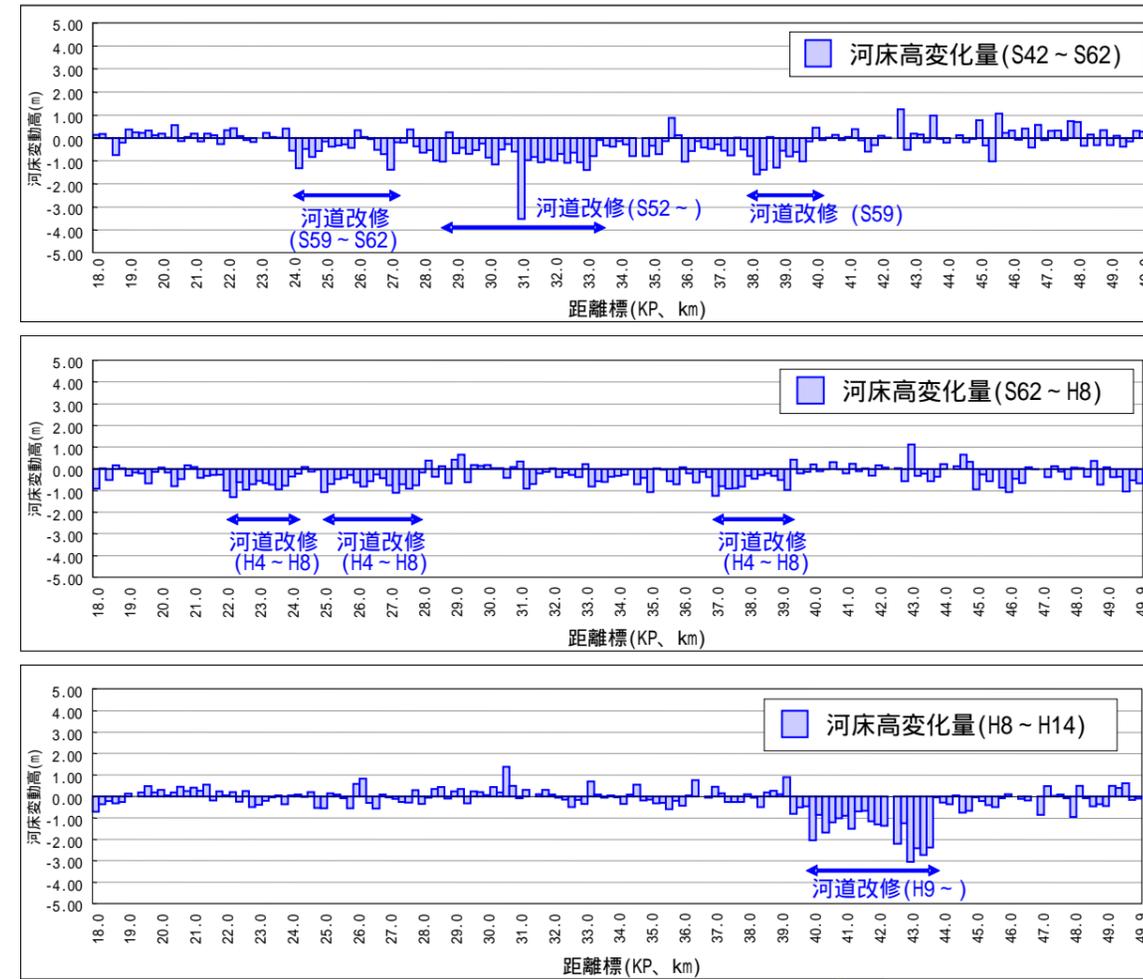
表層地質図

流域には脆弱な第三紀の地質で覆われているが、流域の勾配が20度以下と緩く土砂崩壊等はほとんど見られない。

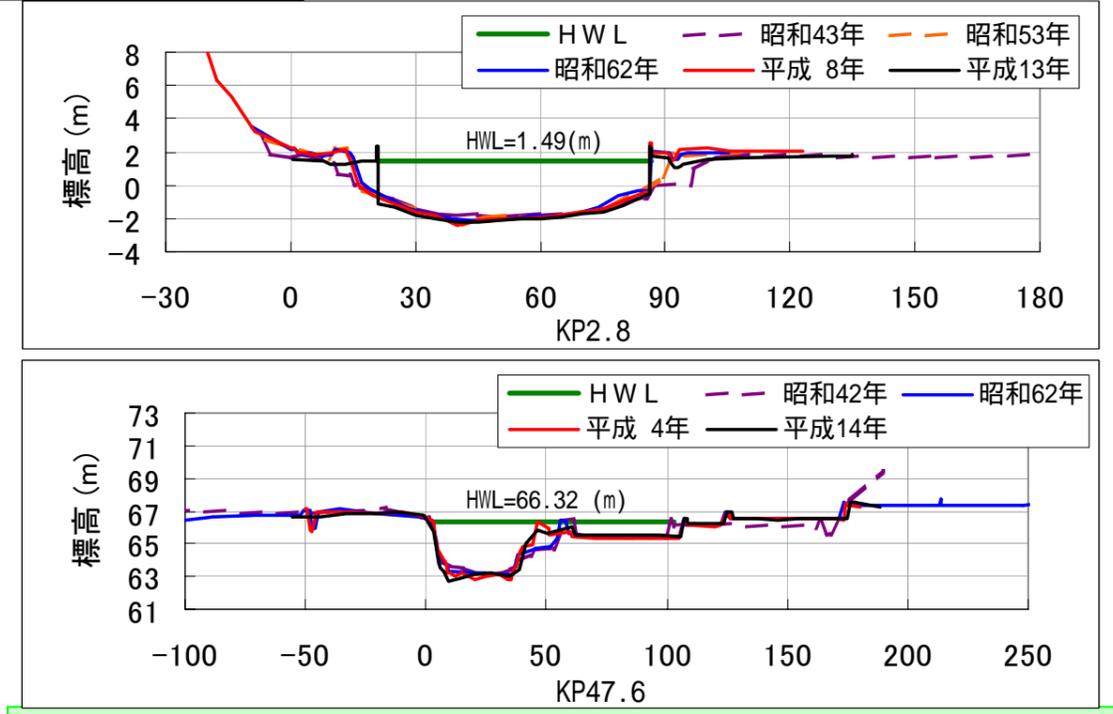
経年変化横断図

経年的に横断形状の変化が見られるものの、河床高については大きな変化は見られない。さらに、顕著な侵食・堆積の傾向も見られない
