矢作川水系河川整備基本方針

土砂管理等に関する資料（案）

平成18年2月14日

国土交通省河川局

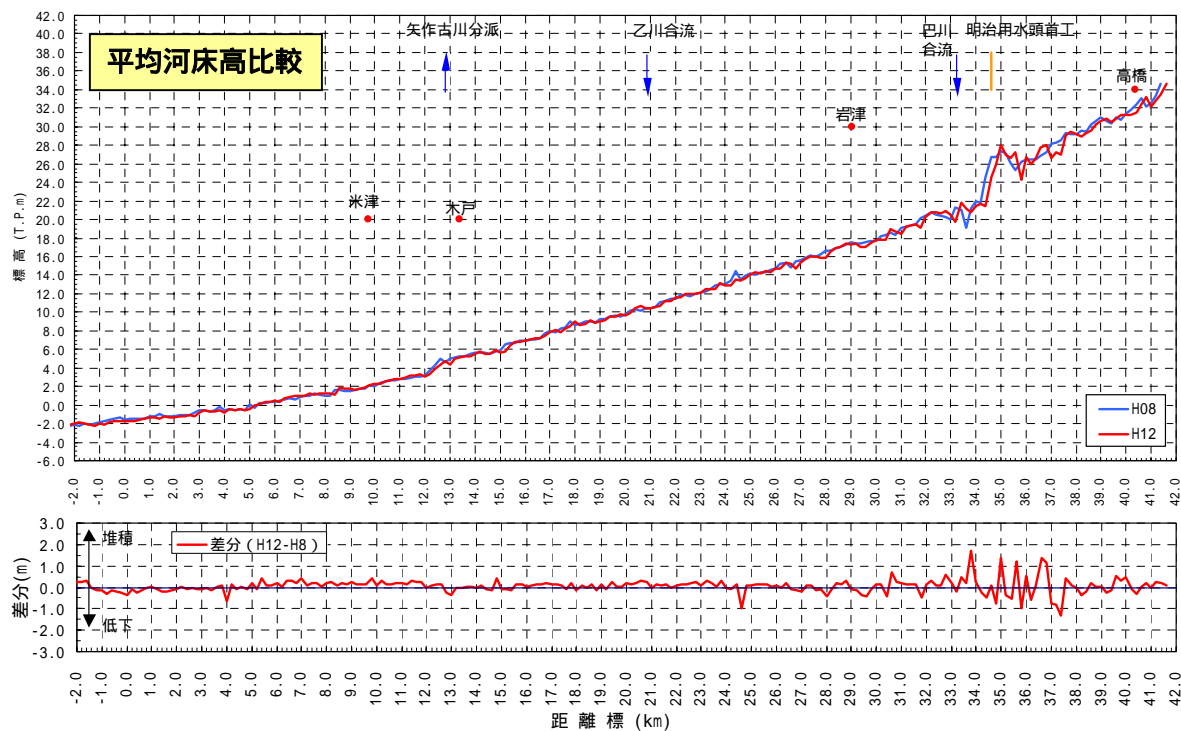
図 2-7 東海豪雨前後（H8 H12）の平均河床高比較縦断図

平成 12 年 9 月の東海豪雨の前後である、平成 8 年度測量河道と平成 12 年度測量河道の河床高比較縦断図を以下に示しているが、このような大規模洪水が発生した場合においても、河床の変動は少ない。

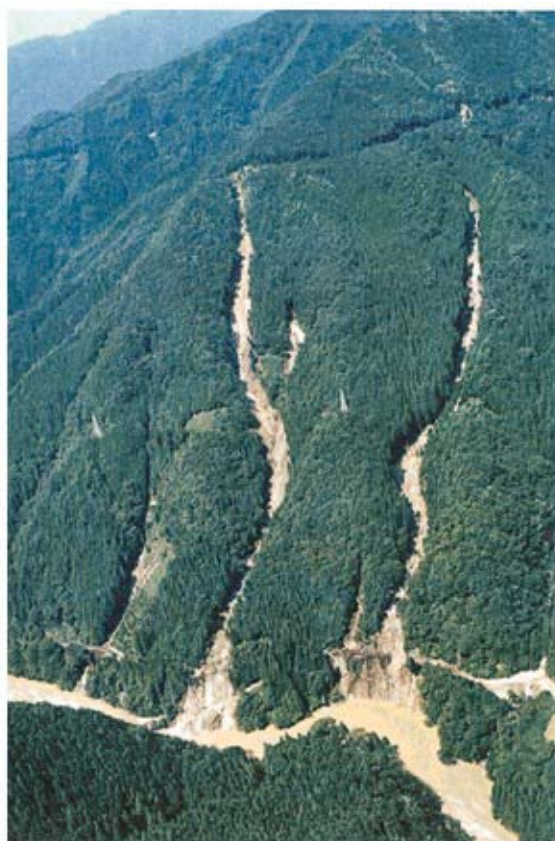
国道 418 号(旧上矢作町達原)

東海豪雨時に、土石流等による被害が発生した箇所の状況写真を以下に示す。

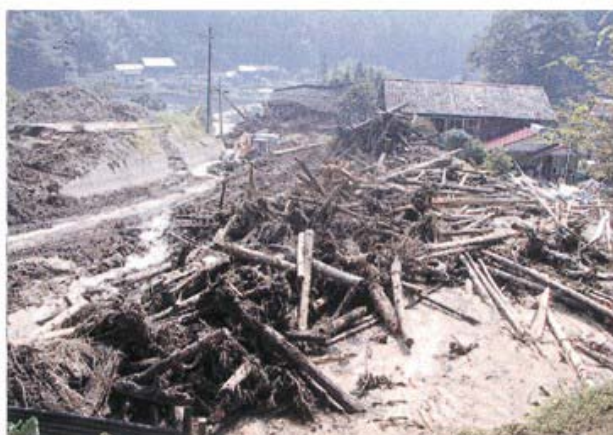
松ヶ沢・旧上矢作町紺屋井

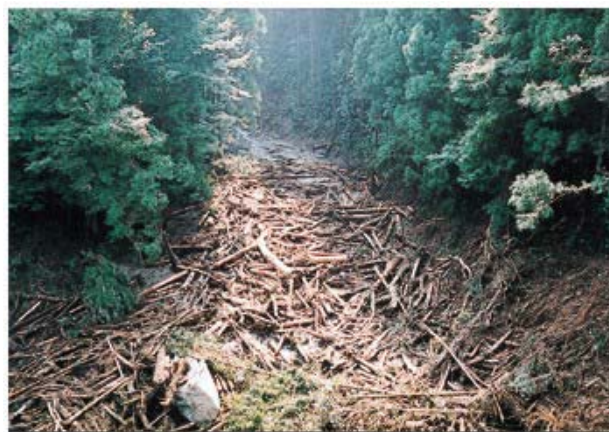
矢作ダム湖上流の沢抜け(旧旭町牛地)
