# 特徴と課題

# 流域の概要

# 網走川水系

## 参考資料1-1

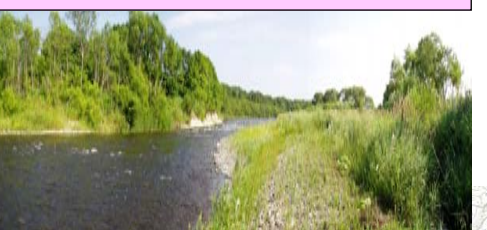
### KP33.8(①動植物の生息地または生育地の決定地点)

KP33.8付近の瀬  
サケ・サクラマス等の遡上に必要な水深30cm及びカラフトマスの卵・稚仔魚の保全に必要な流速35cm/sを確保することが可能な流量を設定

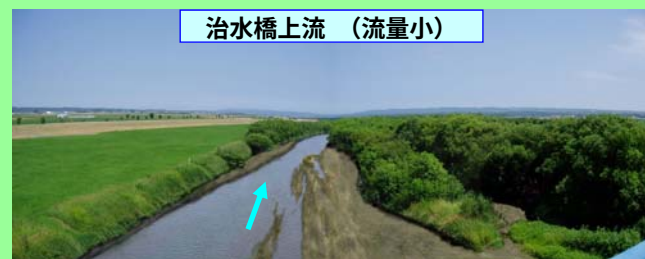
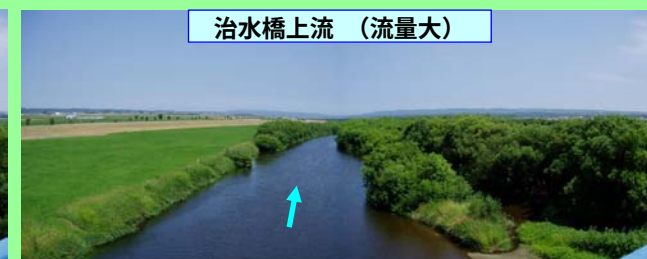
### 治水橋上流 KP20.2 (②景観の決定地点)

- ・流量規模(4ケース)の異なるフォトモンタージュを作成
- ・アンケートを実施し、過半数が満足する流量を景観の必要流量として設定

治水橋上流 (流量小)

治水橋上流 (流量大)
