・我が国屈指の製造業地域を中・下流域に抱え、治水・利水上重要な河川

流域面積：1830km<sup>2</sup>  
 幹川流路延長：118km  
 流域内人口：69万人  
 想定氾濫区域面積209km<sup>2</sup>  
 想定氾濫区域人口：36万人

## ■昭和49年工事実施基本計画の概要

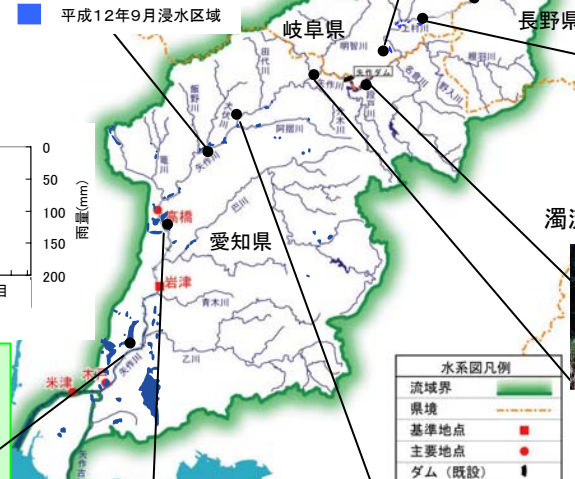
## 東海(恵南)豪雨浸水実績図

・上流域では流木を伴う土砂災害、豊田市など人口、資産の集中する中流域では狭窄部のせき上げによる越水被害、下流域では支川での内水氾濫による被害が発生

・豊田市街地では計画高水位を超過

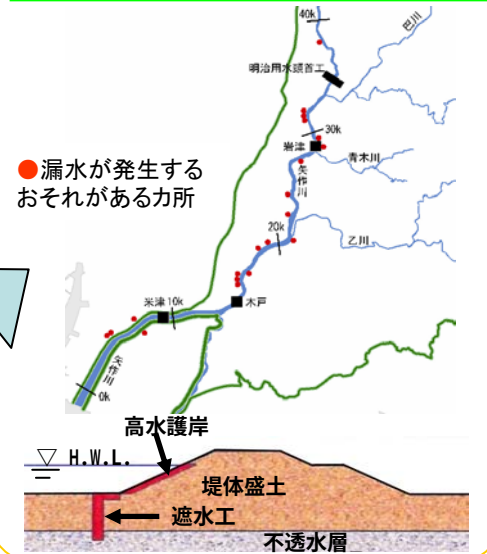
## 漏水対策

- ・砂質分の多い河床材料を用いて築堤されてきたことから、漏水（基盤漏水及び堤体漏水）に対して脆弱
- ・堤防の強化対策が必要

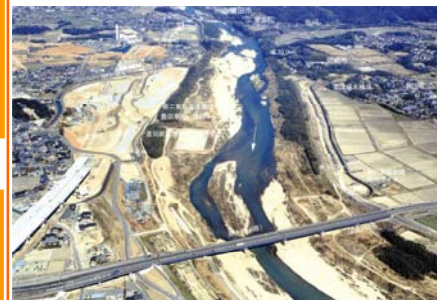
## ①葵大橋（動植物の決定地点）

必要流量7.0m³/s

- ・アユ・ウグイ等の産卵・移動水深を確保するために必要な流量を設定
- ・滞筋が左右岸に分かれており、両岸合せて設定
- ・「矢作川魚類生態会議」の検討結果を尊重
