矢作川水系河川整備基本方針

土砂管理等に関する資料（案）

平成18年3月2日

国土交通省河川局

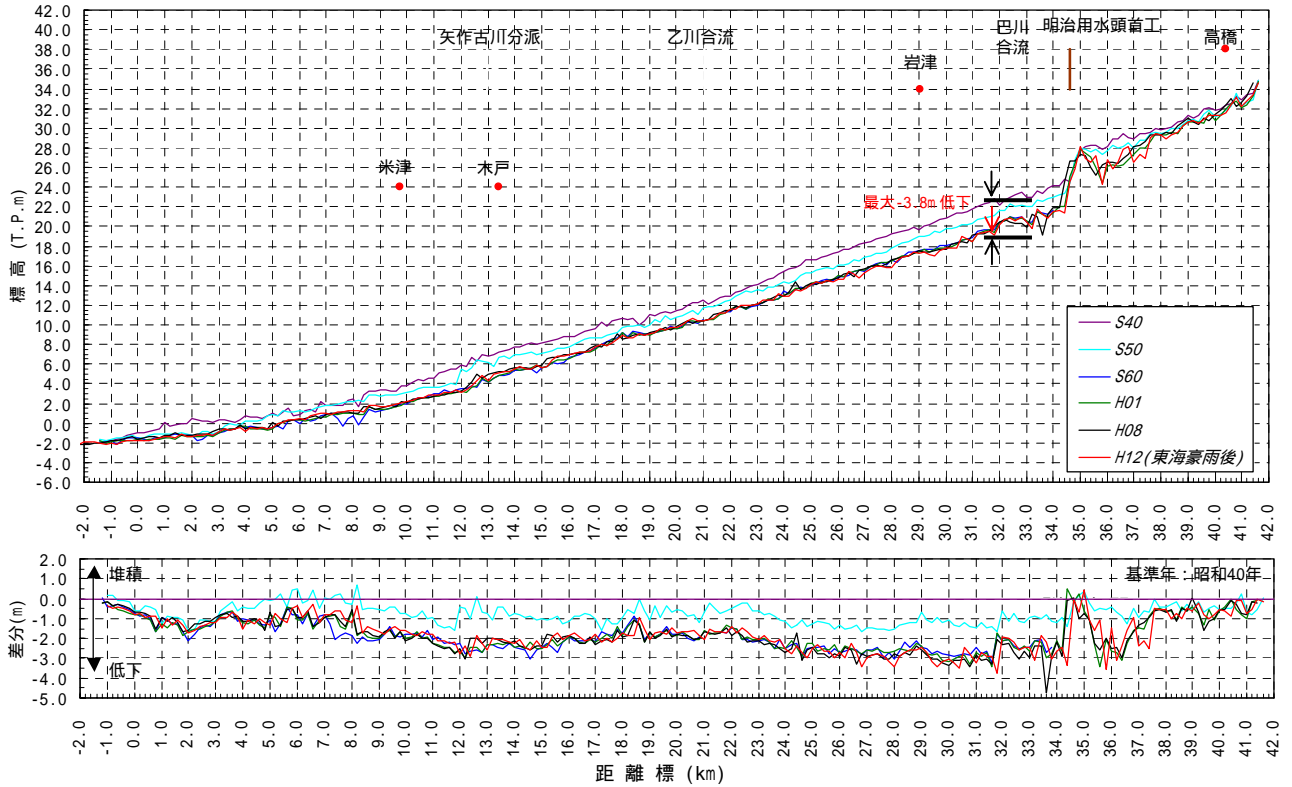
図 2-1 経年の低水路平均河床高縦断図

- ・ 砂利採取が行われていた昭和 40 年から昭和 60 年にかけて低水路平均河床高が 2.0~3.0m 低下している。
- ・ 平成元年以降は全川の的に安定傾向にある。

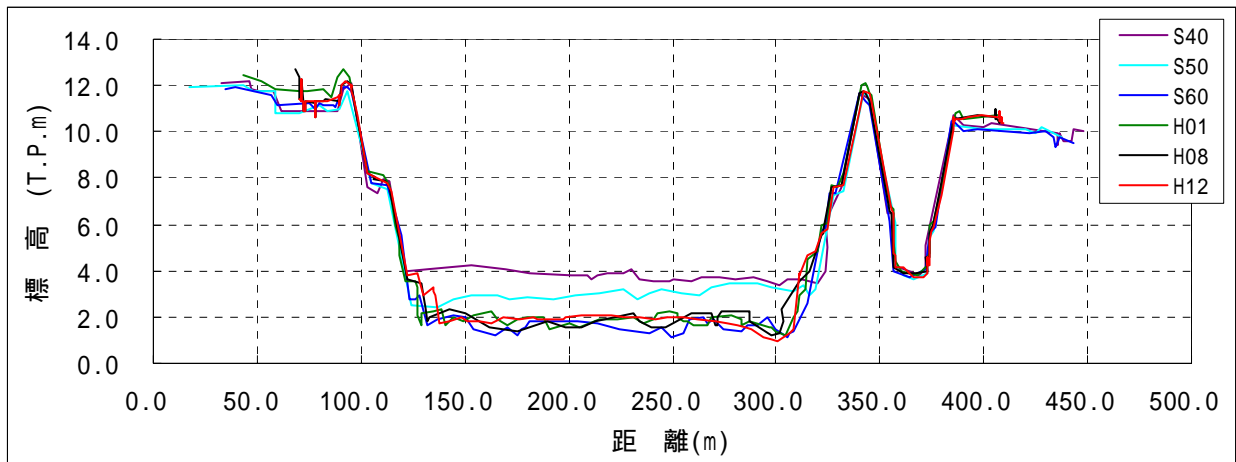
図 2-3 10.0k 米津付近 横断面図

各地点の横断形状は、昭和 40 年から昭和 60 年にかけて河床が 2～4m 程度低下しているが、それ以降はほぼ安定している。

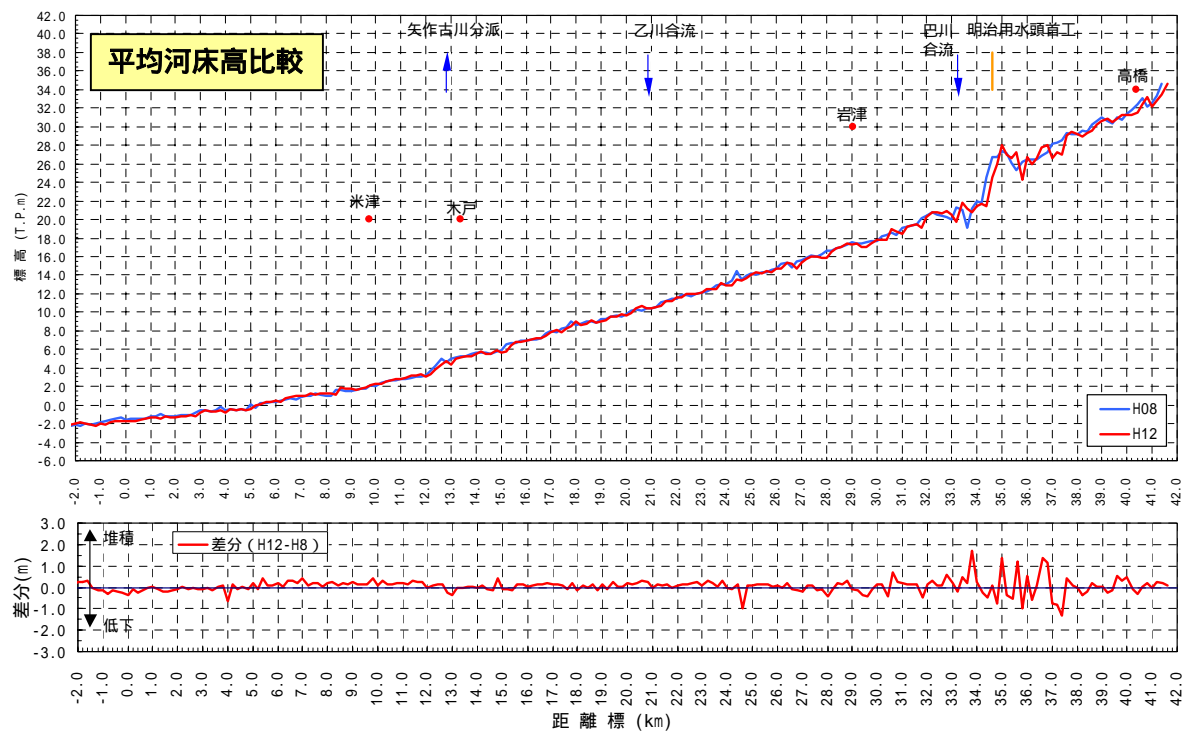
図 2-7 東海豪雨前後（H8 H12）の平均河床高比較縦断図

平成 12 年 9 月の東海豪雨の前後である、平成 8 年度測量河道と平成 12 年度測量河道の河床高比較縦断図を以下に示しているが、このような大規模洪水が発生した場合においても、河床の変動は少ない。

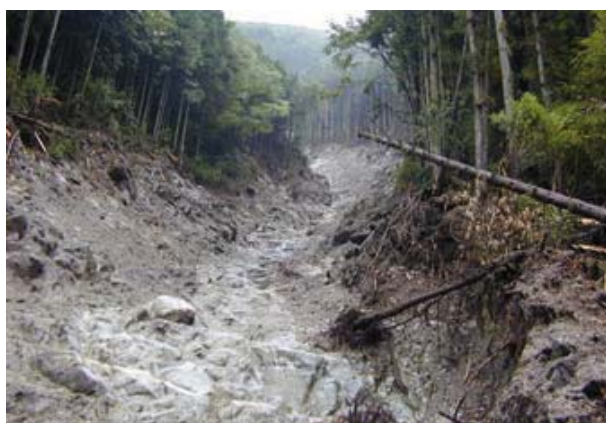
上村川沿川の沢抜け(旧上矢作町)

東海豪雨時に、土石流等による被害が発生した箇所の状況写真を以下に示す。

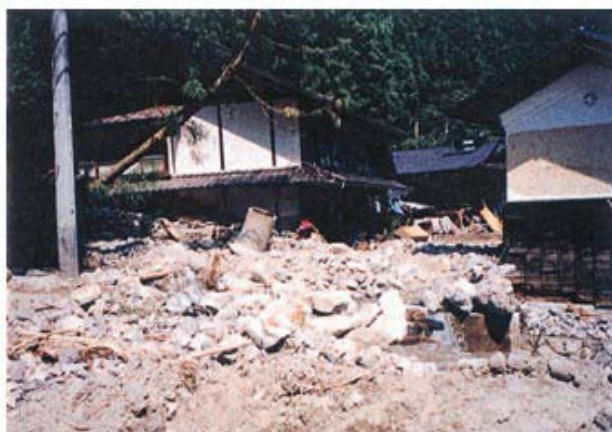
土石流により家屋埋没(犬間沢・旧上矢作町達原)

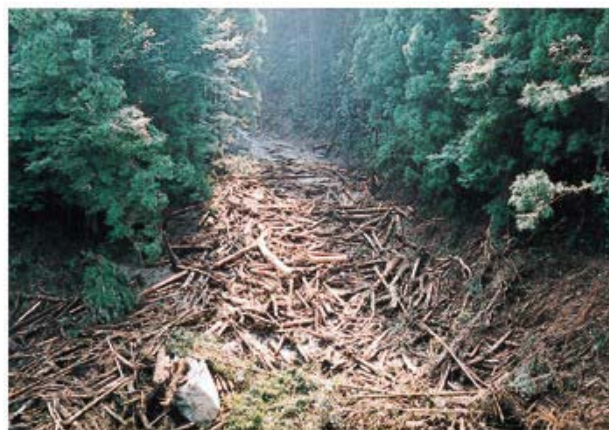
矢作ダム湖上流の沢抜け(旧旭町牛地)
