# 天神川水系の流域及び河川の概要

## (案)

平成 1 8 年 3 月 1 4 日

国土交通省 河川局

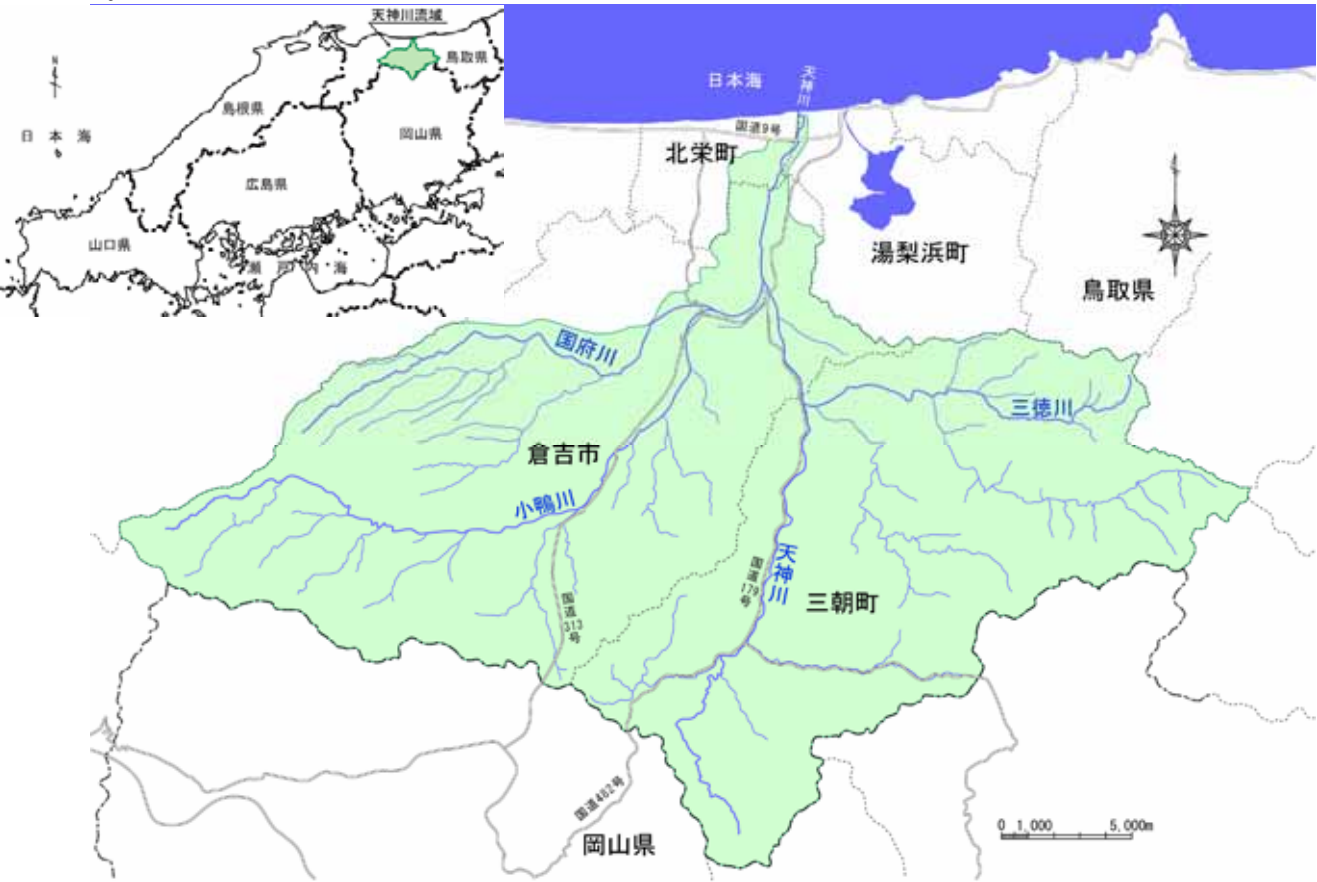
図 1.1 天神川流域図

天神川は、鳥取県のほぼ中央部を貫流する鳥取県三大河川の一つで、その水源を鳥取県東伯郡三朝町の津黒山(1,118m)に発し田代川、福本川、加谷川、三徳川の小支川を合わせて北流し、倉吉市において小鴨川と合流し、北栄町、湯梨浜町にて日本海に注ぐ、流域面積 490km<sup>2</sup>の一級河川である。南北に流れる天神川本川は流路延長は 32kmであるのに対して、東西の幅が 42kmもあり、全体として東西にのびた菱形の流域形状となっている。流域に占める山地面積は 435km<sup>2</sup>、平地面積は 55km<sup>2</sup>であり、山地面積率は約 89%と高く、平地は下流の倉吉市街を除くと狭い谷底平地と低い河岸段丘として点在しているにすぎない。

天神川水系の河川は、勾配が急であり、洪水の流出が早い。本川天神川と支川小鴨川合流点付近に倉吉市の市街地が位置しており、倉吉の町を洪水から守るため、古くから堤防等が整備されてきた。

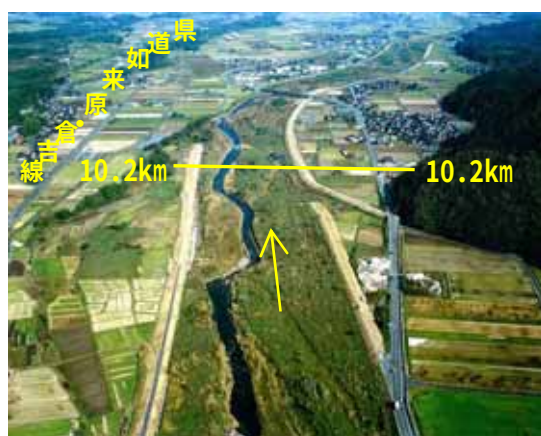
図 1.3 小鴨川 10.2km 地点河岸段丘位置図および横断形状

特に小鴨川は河岸段丘が発達しており、段丘部の随所には霞堤が立置している。洪水時には霞堤が氾濫するが、氾濫流は最下段の段丘面に広がるのみであり、家屋が位置する段丘面の上段は浸水しない特徴をもっている。

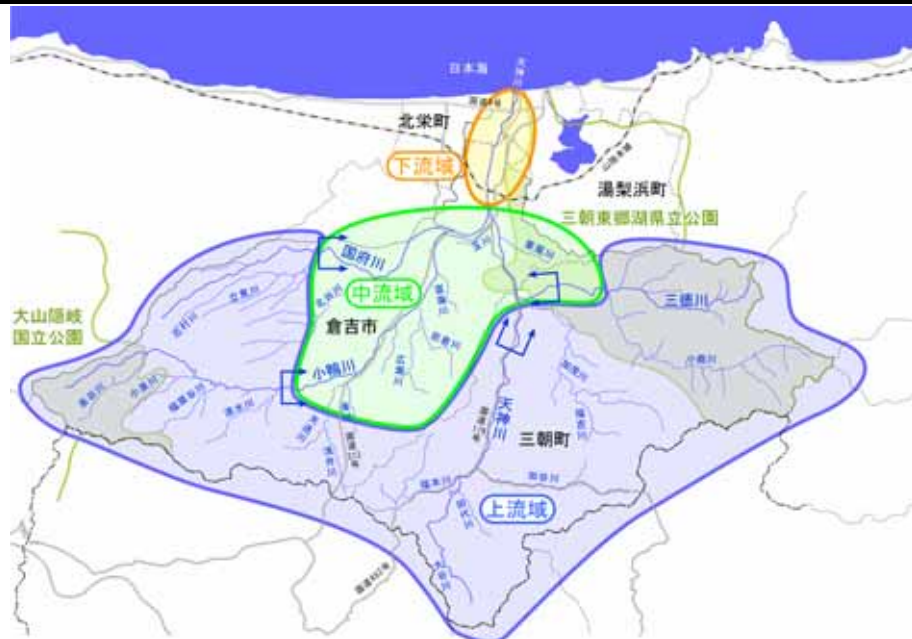
図 2.3 天神川流域における上中下流区分

天神川水系を上流部・中流部・下流部と分けて、各区分の特性について示す。区分については以下のとおりである。
